## Tutkintaselostus

C 18/1997 R

### **Vaaratilanne junaliikenteessä Järvelässä 21.5.1997**

### **HAZARDOUS SITUATION IN RAILWAY TRAFFIC AT JÄRVELÄ STATION, ON MAY 21, 1997**

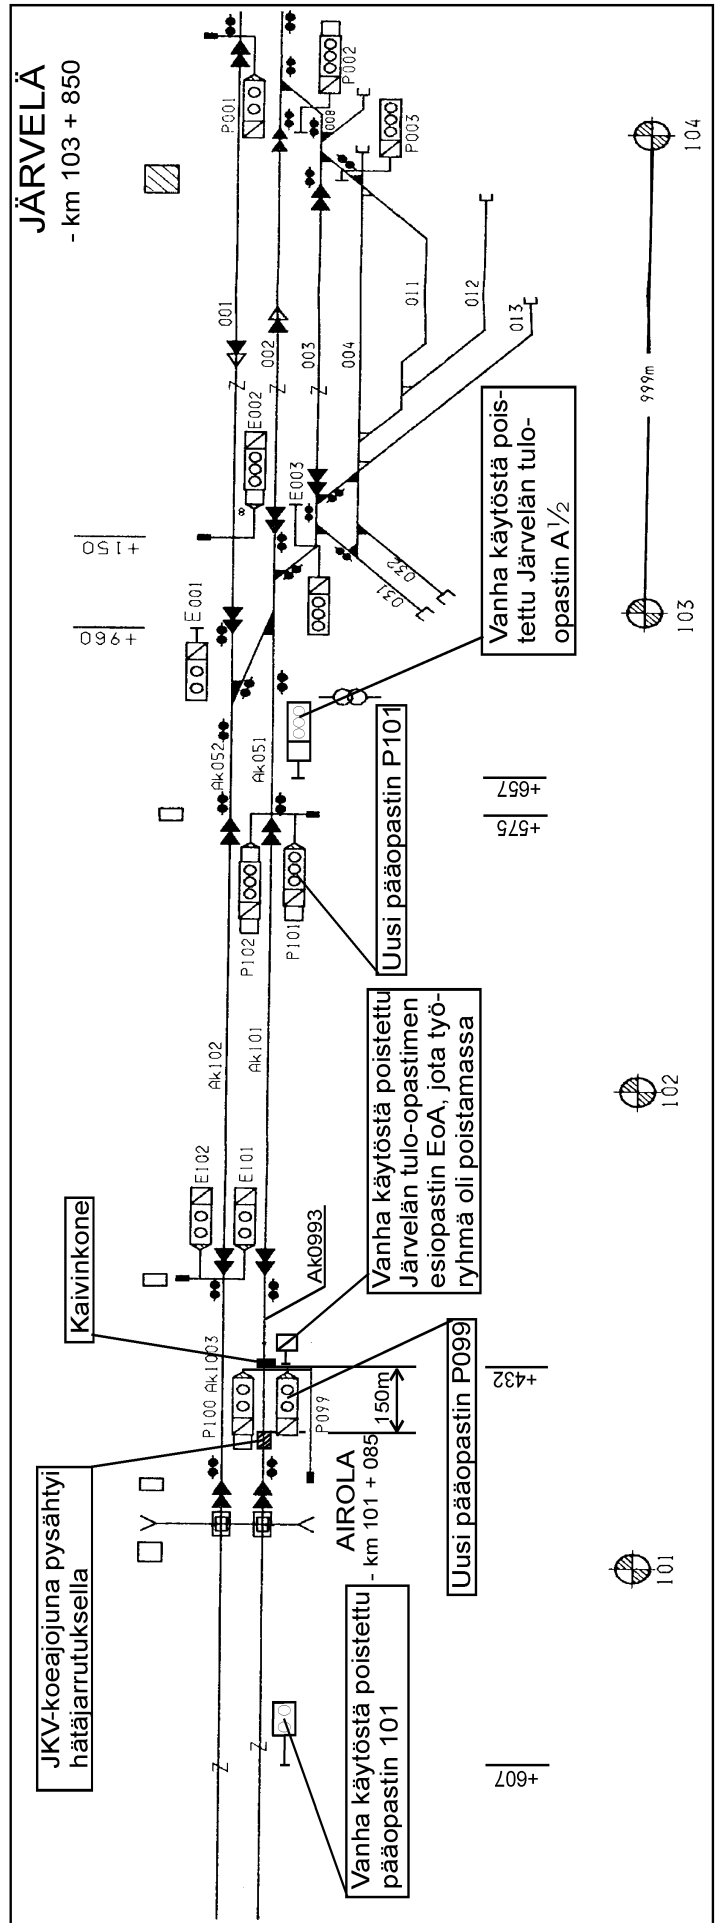
Kuva 1. Vaaratilanne Järvelässä (välillä Riihimäki-Lahti) opastimien P099 ja P101 välillä 21.5.1997.

Kauko-ohjaaja varasi työryhmälle opastimen P101 suojaaman rataosuuden (km:ltä 102,575 eteenpäin) klo 12.45—13.05. Työryhmä lähti kuitenkin työskentelemään opastimien P099 ja P101 välille (km 101,200—102,575).

JKV-koeajojunan lähestyessä opastinta P099 (km:llä 101,200), oli pääopastimessa "Aja"-opaste (vihreä) ja esiopastimessa "Odota seis"-opaste (kaksi keltaista). Koeajojuna lähestyi opastinta noin 70 km/h (aikataulun mukaan junalla oli sn 60 km/h). Kuljettaja huomasi kuitenkin radalla olleen työkoneen ja pysäytti veturin hätäjarrutuksella klo 12.55. Kuljettaja näki työkoneen kaarteeseen vuoksi vasta noin 430 metrin etäisyydeltä. Veturi oli tällöin km-pylvään 101 paikkeilla. Veturi meni ohi opastimesta noin 80 metriä ja Airolan tasoristeyksestä 220 metriä. Veturin ja kaivinkoneen väliksi jäi noin 150 metriä.
