Tutkintaselostus

C 3/1998 M

Kemikaalikontin irtoaminen myrskyssä ms OIHONNALLA 31.1.1998

Breaking loose of a hydrogen peroxide tank-container on ms OIHONNA during storm on January 31st 1998

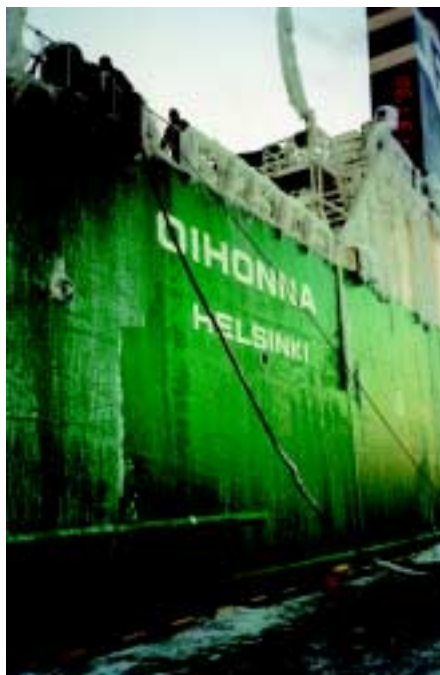
Kuva 2. OIHONNA kuvattuna Raumalla 31.01.1998. Huomaa kansirakenteiden jäätyminen.

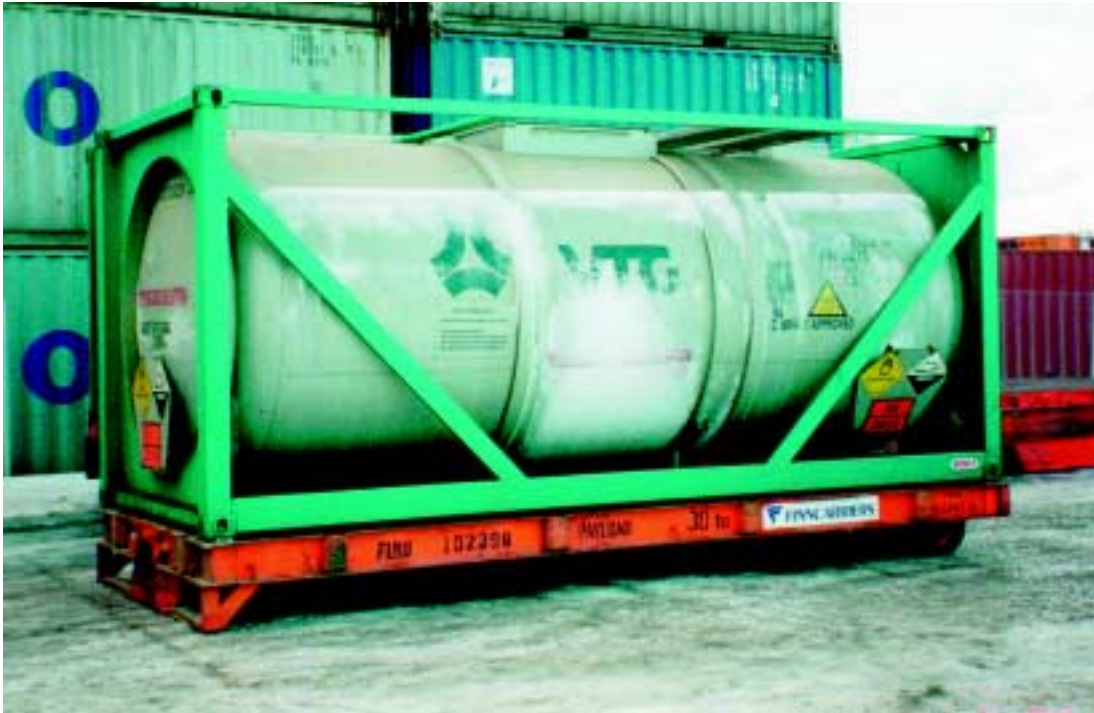
Kuva 3. Ehjänä säilynyt 20 jalan säiliökontti lauttavaunuineen.

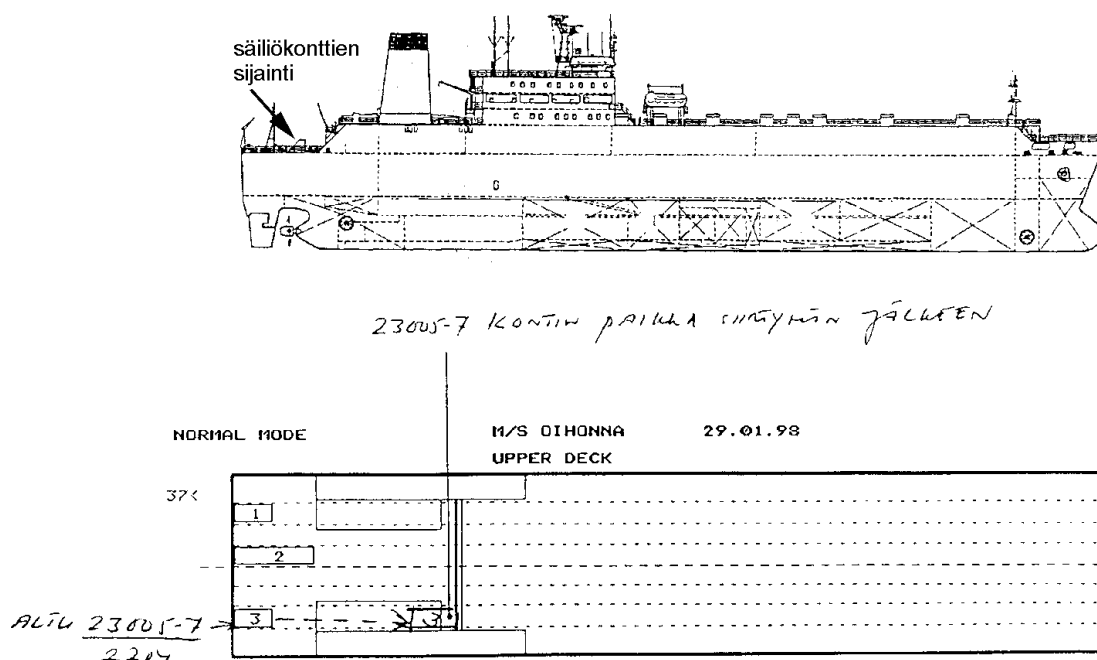
Kuva 4. Säiliökonttien sijoitus yläkannella.

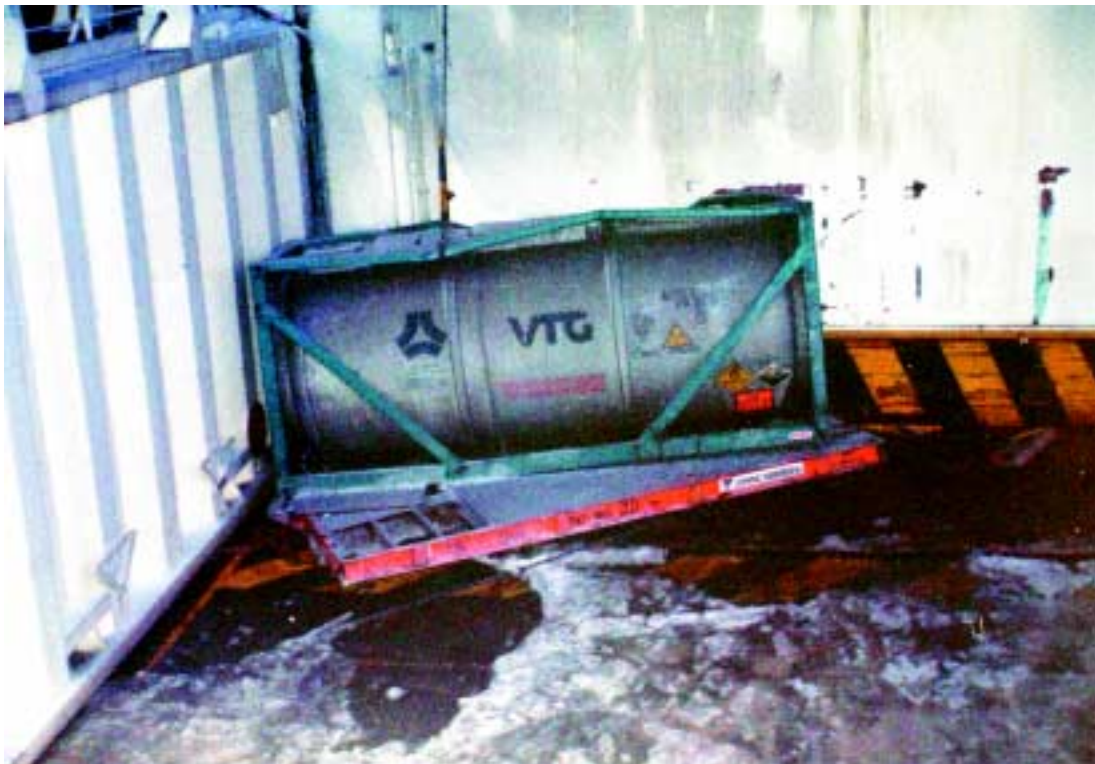
Kuva 6. Vaurioitunut säiliökontti ja lauttavaunu kiinnitettynä aluksen oikealle laidalle. (Kuvattu Raumalla 31.1.1998)

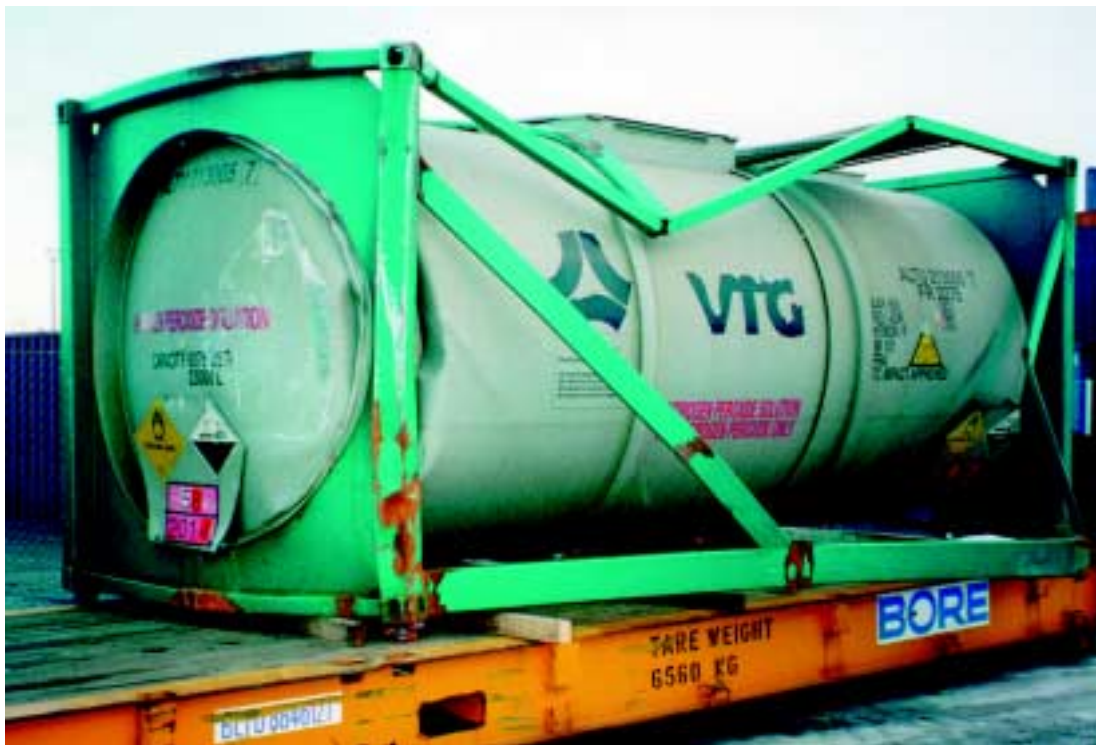
Säiliökontin ja lauttavaunun vauriot. Tutkijaryhmä tarkasti säiliökontin ja lauttavaunun vauriot Rauman satamassa. Säiliökontin kehikko oli painunut kasaan lauttavaunun pyörien puoleisesta päästä noin puoli metriä aiheuttaen säiliöön painauman ja repeämän. Vaurioitunut säiliökontti on kuvissa 7 ja 8. Kontin kääntölukot (twist lockit) olivat osittain paikallaan. Kääntölukot olivat olleet lukittuina keulapäässä, ja lauttavaunun vaurioista päätellen säiliökontti oli noussut lavetilta irti. Peräpään twist lockeista ei kumpikaan ollut tarkastushetkellä paikoillaan.

Kuva 7. Vaurioitunut säiliökontti valokuvattuna Raumalla

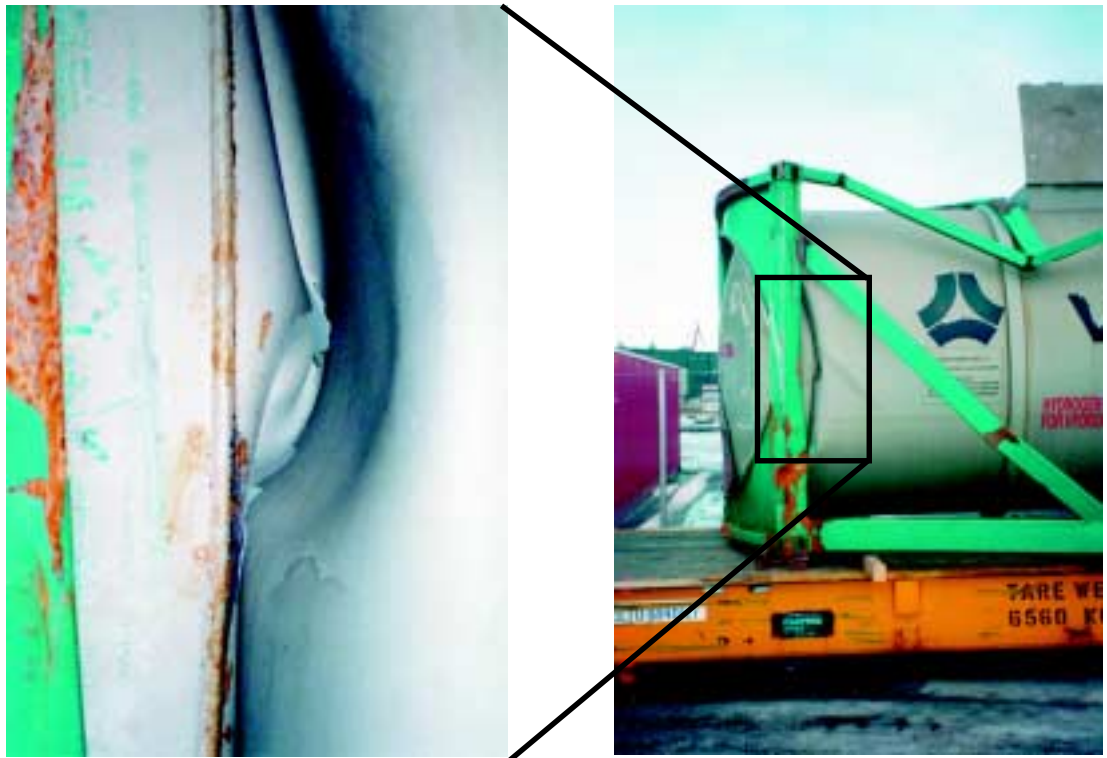
Kuva 8. Säiliökontin vuodon aiheuttanut vaurio

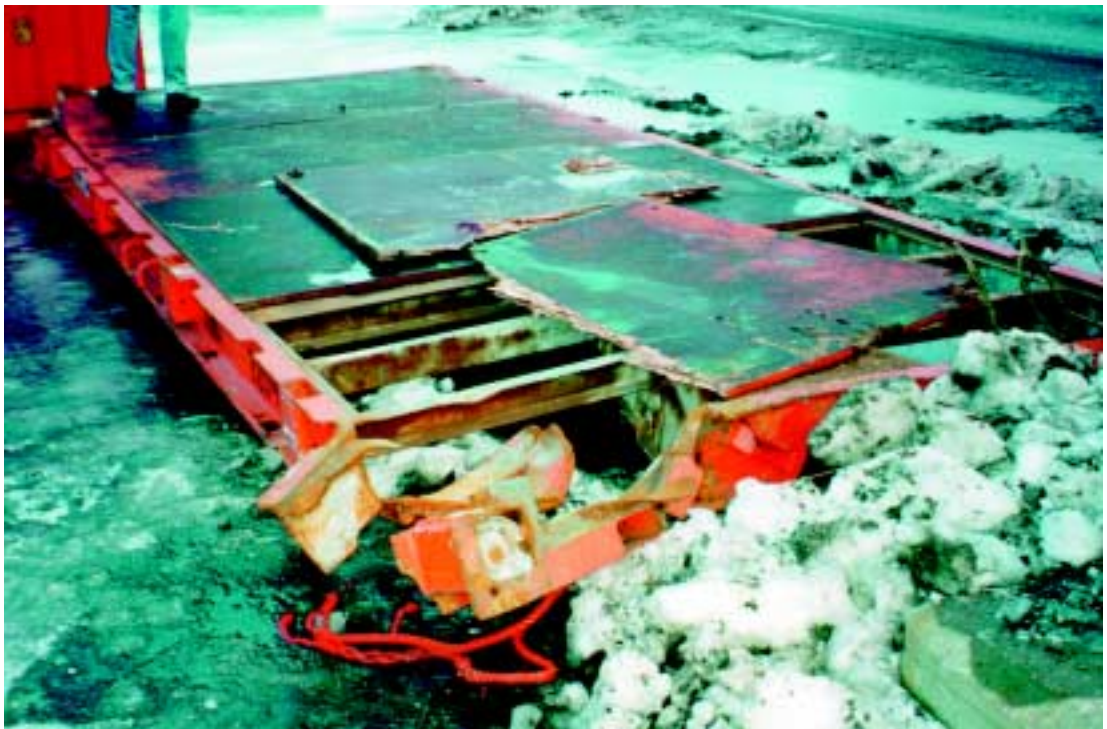
Kuva 9. Lauttavaunun vauriot kuvattuna Raumalla

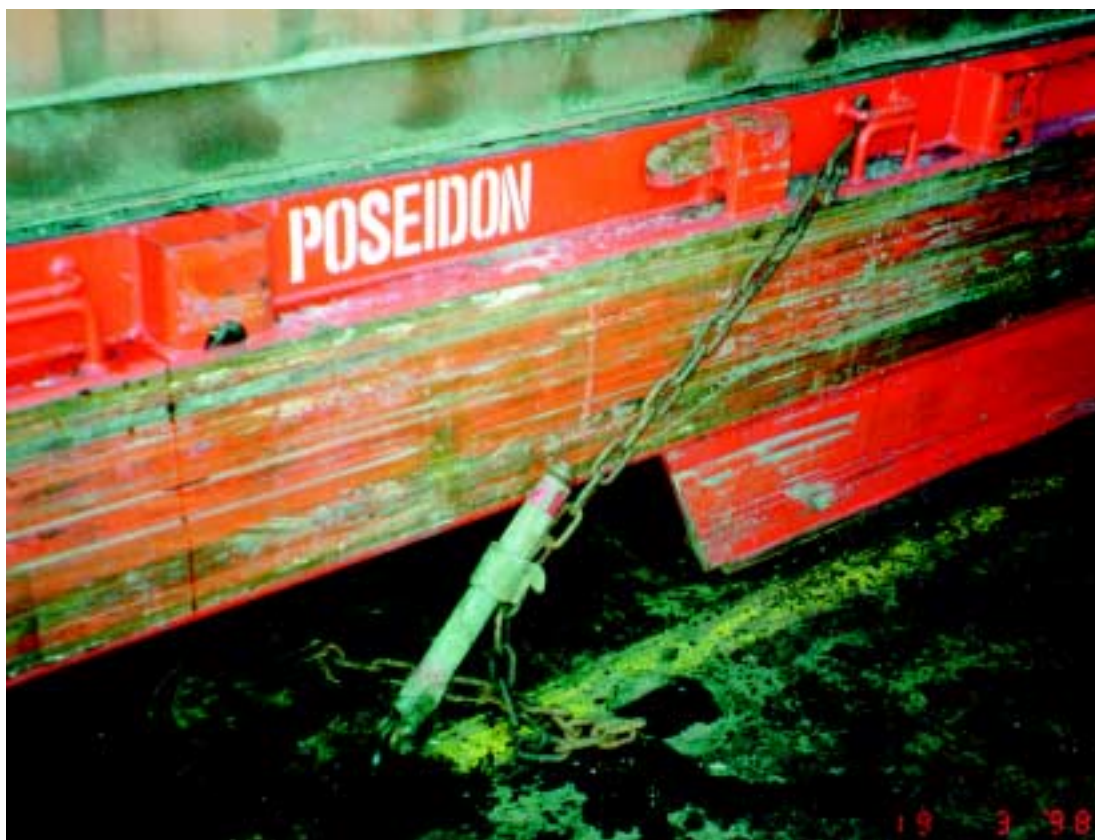
Kuva 10. Esimerkki lauttavaunun kiinnityksestä.

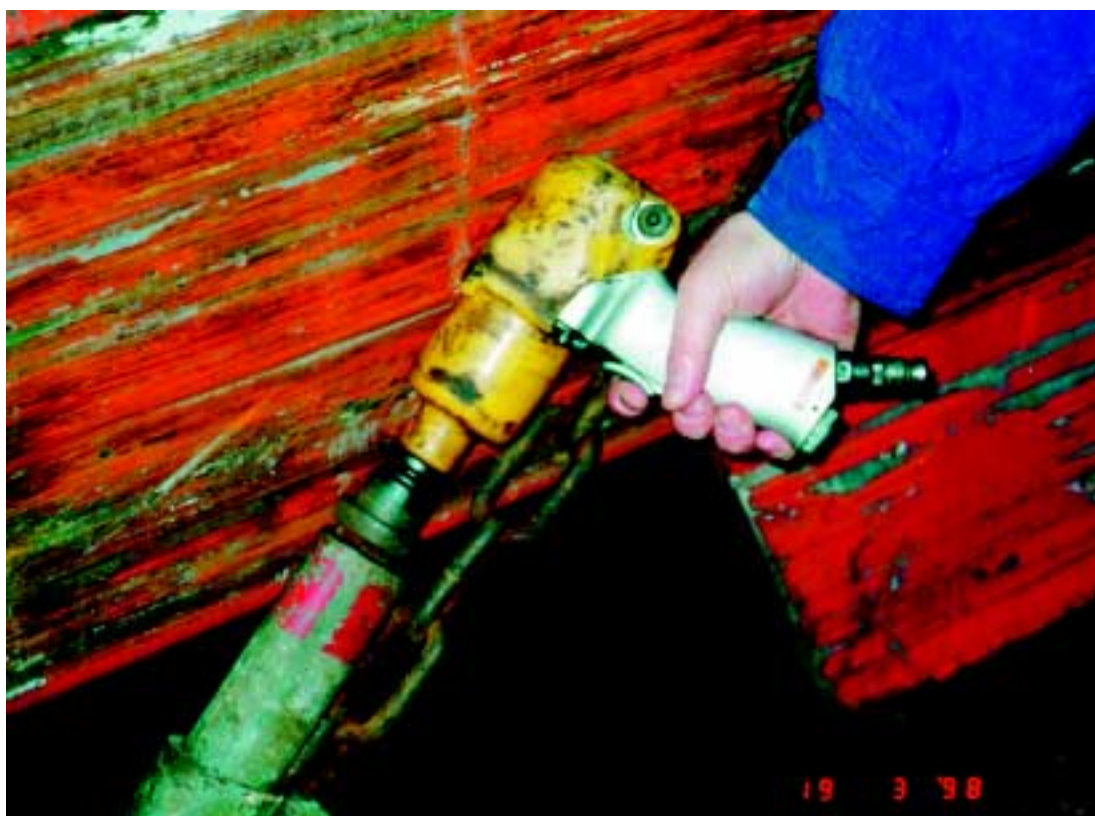
Kuva 11. Paineilmakäyttöinen ketjünkirstin

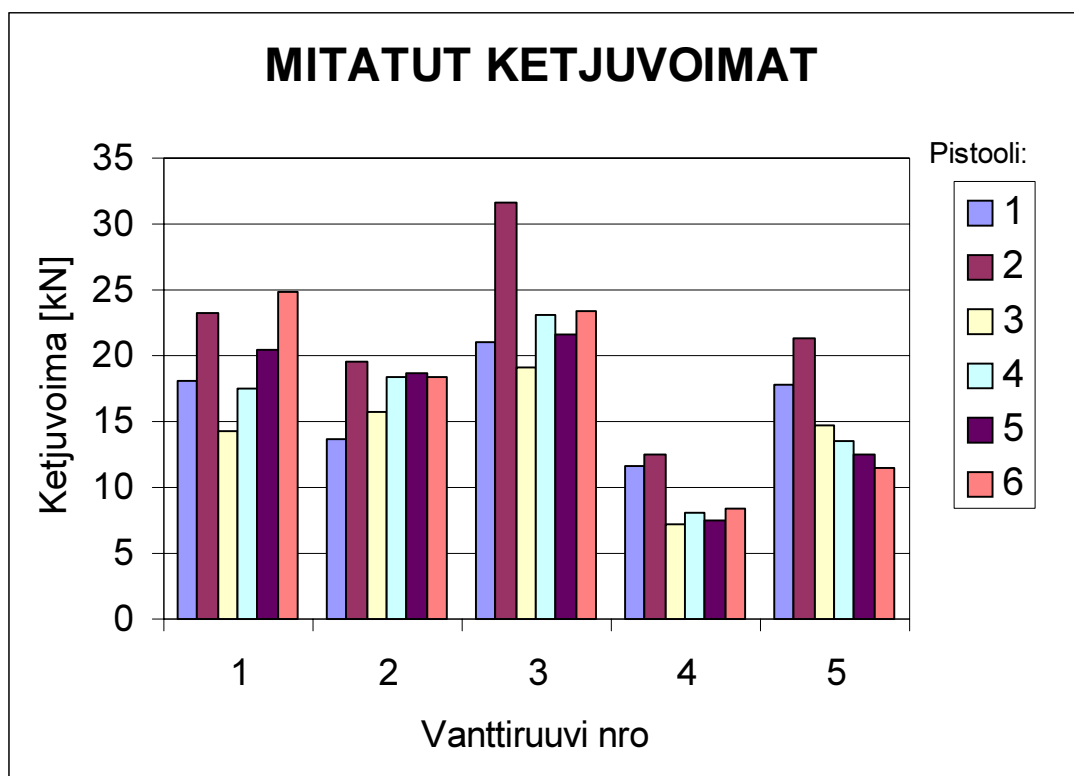
1) Osa vanttiruuveista oli käyttökelvottomia. Satunnaisesti valituista vanttiruuvista kuudesosa oli niin huonossa kunnossa, ettei niitä voitu käyttää mittauksissa.

Kuva 12. Paineilmapistoolin vaikutus viiden vanttiruuvin ketjuvoimiin.

2) Alusta lastattaessa saattaa useampi henkilö käyttää paineilmatoimisia laitteita samanaikaisesti, jolloin ilmanpaine ja vääntimien teho laskee.

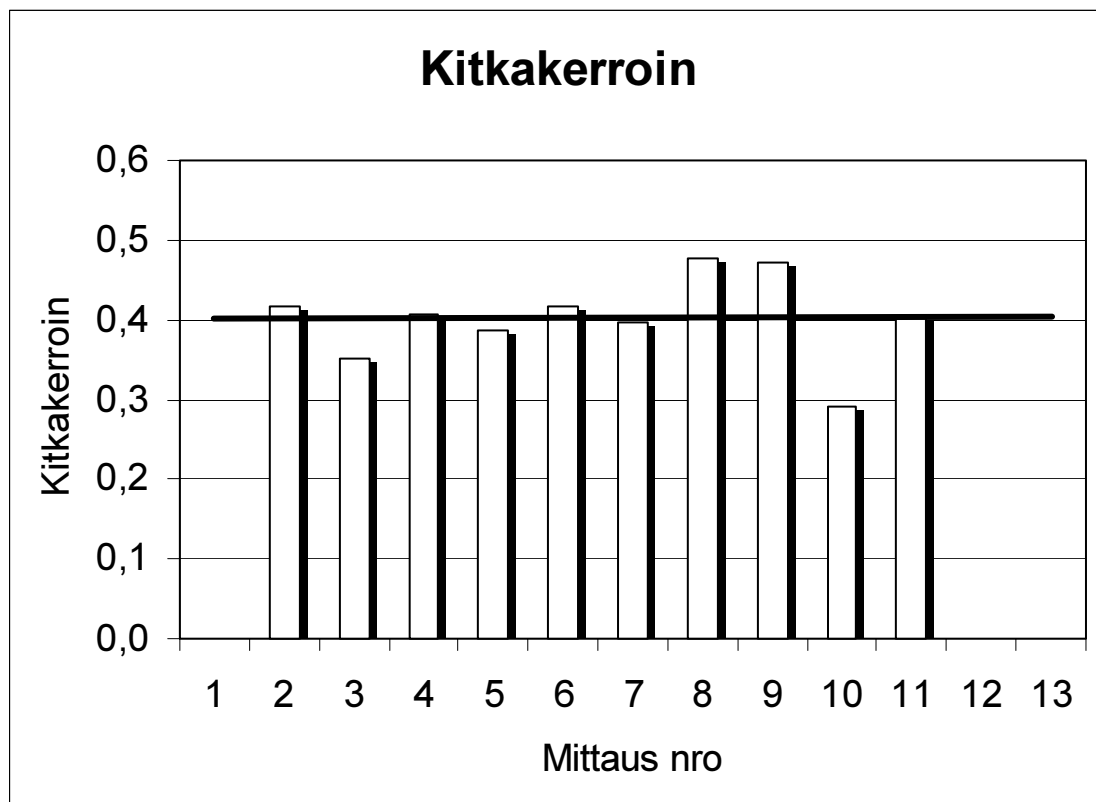
Kitkakerroin lauttavaunun ja aluksen kannen välillä mitattiin kahteen kertaan erilaisissa olosuhteissa. Ensimmäisellä mittauskerralla lämpötila oli selvästi nollan yläpuolella. Ainoastaan kuivan ja märän kannen ja lauttavaunun väliset kitkakertoimet saatiin mitattua. Koska onnettomuustilanteessa kannella oli jäätä, toistettiin mittaukset myöhemmin, kun pakkasta oli yli 20 astetta. Aluksen kansi jäädytettiin säiliökontin onnettomuuden aikaisen sijainnin kohdalta ja paikalle tuotiin lauttavaunu, jonka etupään tukien alle laitettiin normaaliin tapaan kumimatto. Lauttavaunua vedettiin autolla useita kertoja sivusuunnassa ketjulla, johon oli asennettu voima-anturi. Kun lauttavaunun paino oli tiedossa, saatiin kitkakerroin laskettua. Keskimääräinen kitkakerroin oli 0.40. Hyväksytyjen kitkamittausten tulokset on esitetty kuvassa 13. Kitkavoimien mittauksista on tarkemmin kerrottu liitteen 4 luvussa 5.

Kuva 13. Kitkakertoimet eri mittauksissa ja regressiosuora (keskiarvo = 0.40).
Mittaukset OIHONNALLa 01.02.1999.

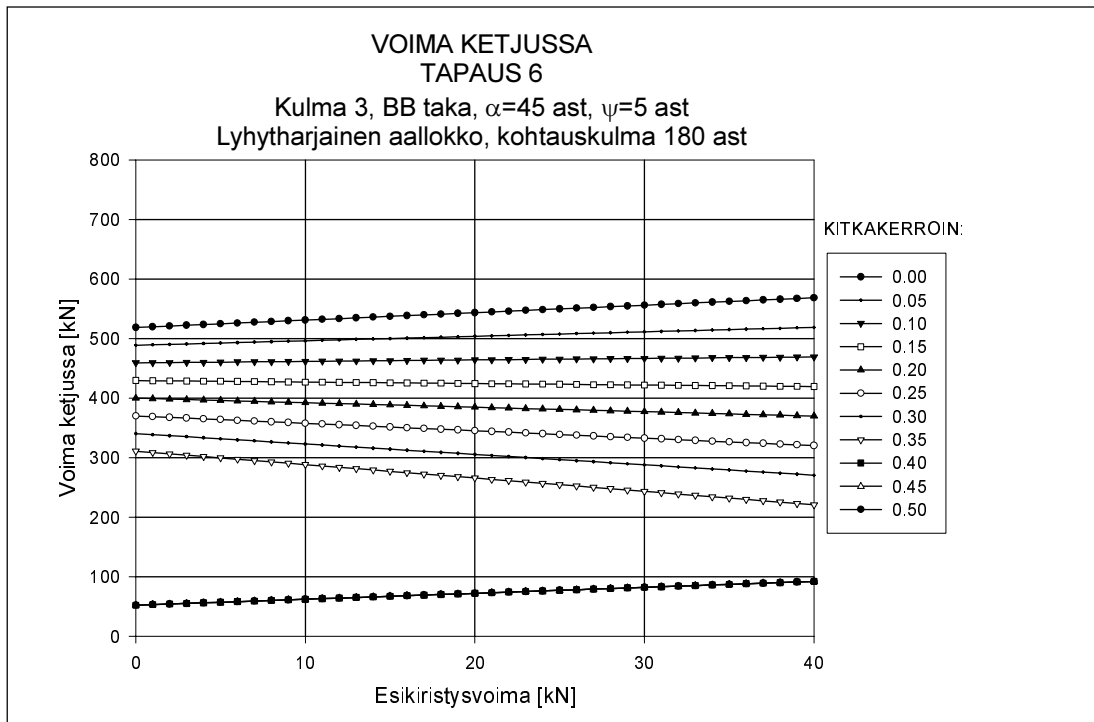
Kuva 14. Säiliökontin kiinnityskulmassa 3 vaikuttava ketjuvoima esikiristysvoiman ja kitkakertoimen funktiona. Tapaus 6: kiihtyvyyshakemista **poikittais- ja pystysuunnan maksimit** mukana, pitkittäissuunta nolla, kiinnityskulma $\alpha=45$ astetta, lyhytharjainen vasta-aallokko.

Litteen 4 kuvissa 8.3 - 8.10 on esitetty ketjuvoimien suuruudet esikiristysvoiman funktiona eri kitkakertoimien arvoilla siinä lauttavaunun kulmassa, jossa esiintyivät suurimmat lasketut ketjuvoimat. Esimerkkinä näistä on kuvassa 14 lasketut ketjuvoimat tapauksessa, jolloin poikittais- ja pystykiihtyvyydet olivat maksimissaan samanaikaisesti. Kuvasta käy ilmi, että pienelläkin kitkakertoimen alenemisella saattaa olla suuri vaikutus syntyneisiin kuormiin.

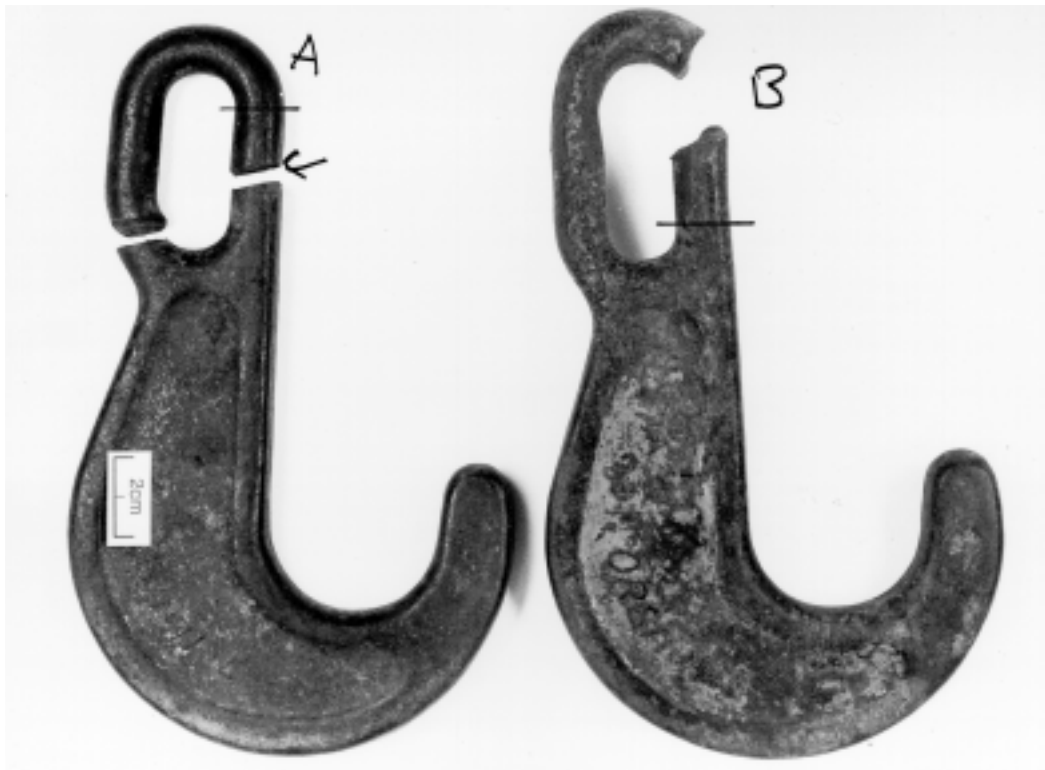
VTT:n analyysin mukaan toisen koukun murtuma oli ilman nähtävää deformaatiota, toisessa sensijaan oli kuroumaa. Hienot murtumadetaljit olivat suurelta osin hävinneet molemmista koukuista korroosion vaikutuksesta. Edellinen koukuista oli tutkimuksen mukaan mitä todennäköisimmin väsynyt noin 30 % kokonaisuurtopinnasta, ja väsymismurtumaa seurannut loppumurtuma oli tyypiltään ylikuormituksen seurausta. Toisen koukun lenkin murtumat olivat tyypiltään kertavedossa tapahtuvia ylikuormitusmurtumia. Lisäksi VTT suoritti ehjän lenkin murtokokeet mittaamalla sen murtumiseen tarvittun voiman.

Kuva 15. OIHONNAN kaksi murtunutta lastin kiinnityskoukkuja

Kertavedossa murtunut lenkki oli murtunut koukkulenkkin ketjun puoleisesta päästä, ja lenkkikannakset olivat osittain kuroutuneet, mikä osoittaa kertavedossa tapahtunutta murtumista. Lenkin murtolujuudeksi on arvioitu materiaalin ja koukun mittojen perusteella noin 237 - 269 kN. Systeemissä heikoin lenkki on materiaalin halkaisijaltaan 10.8 mm ketju, jonka vetolujuudeksi VTT:llä mitattiin 146 kN. Ketjun materiaali oli samaa kuin koukun, mutta pienempi poikkipinta-ala laskee kuormankantokykyä. Koukku puolestaan murtui VTT:n vetokokeessa kärjestä 266 kN voimalla, joten koukun lenkki ei ole edes välttämättä lähinnä heikoin. Yllä annettu arvio 237 - 269 kN tekee koukun lenkin tasavahvaksi kärjen kanssa. Koukku vaikuttaa siten rakenteeltaan optimoidulta.

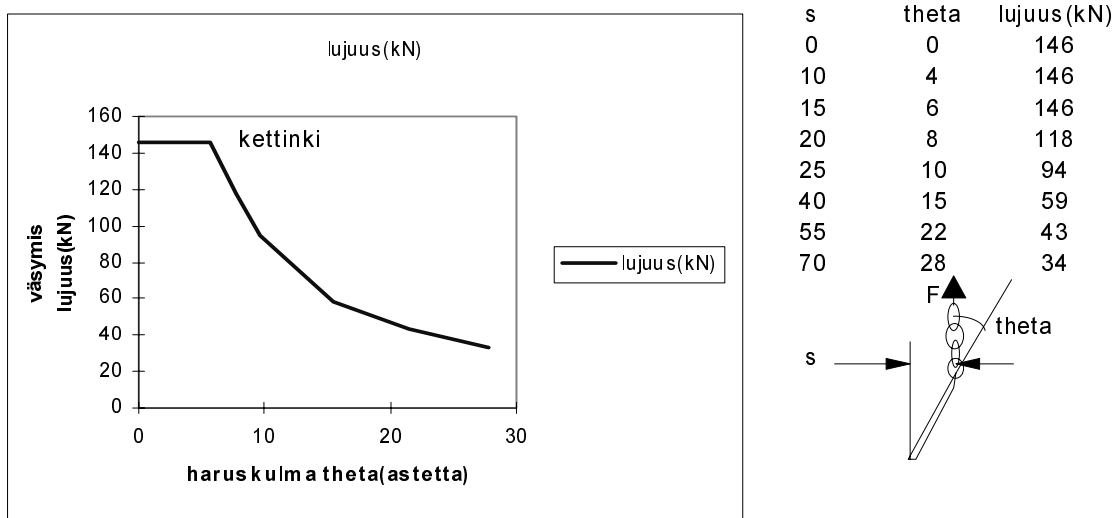
Kokonaisuus on siis "tasapainoisesti optimoitu", eikä siinä ole varsinaista "heikkoa lenkkiä". Ketju on suorassa vedossa heikoin, mutta vinossa vedossa heikoin on koukku sitä riittävän suurella kulmalla vedettäessä.

Kuva 16. Harustusketju/koukku yhdistelmän väsymislujuus.

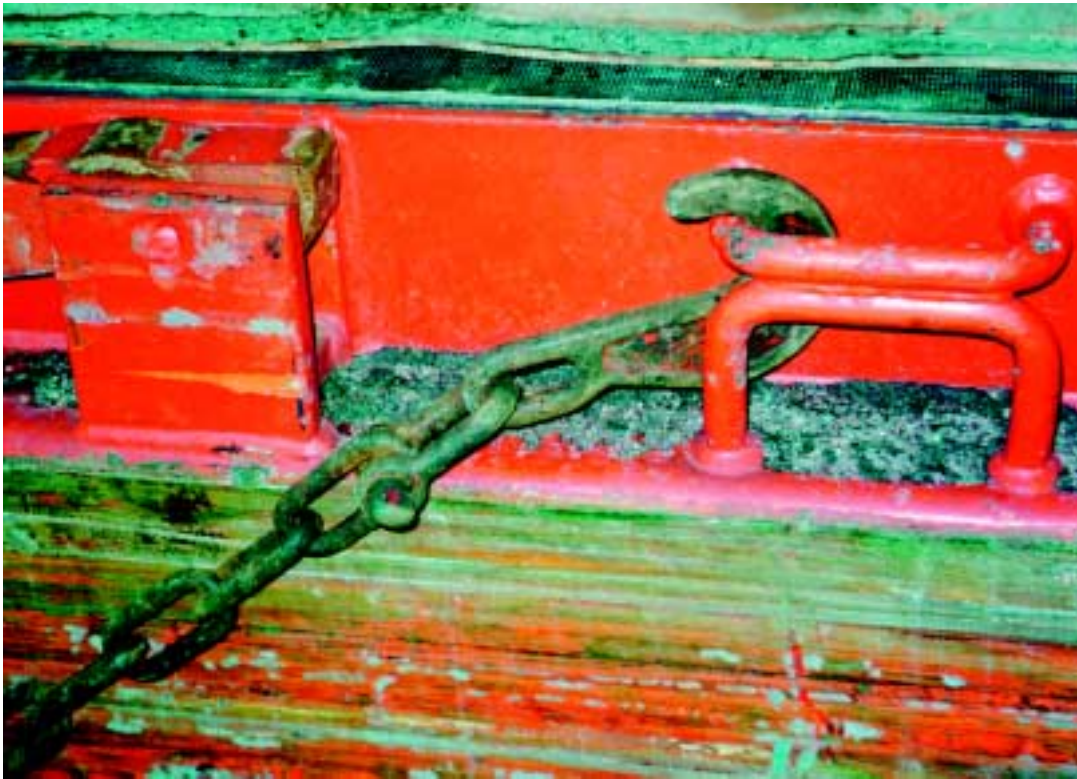
Säiliökontin kiinnitysvaiheessa ketjuihin ja koukkuihin syntyviin voimiin vaikuttavat lisäksi esikivistysvoimien suuruus ja niiden symmetrisyys sekä ketjujen kiinnityskulmat aluksen kanteen nähden. OIHONNAN tapauksessa ei ole olemassa mitään tietoa esikivistysvoimista tai kiinnityskulmista. Esikivistysvoimien mahdollisella epäsymmetrisyydellä ei todennäköisesti kuitenkaan ole ollut oleellista vaikutusta kourun murtumiseen.

Kuva 17. Esimerkki koukun vinosta kiristyksestä.

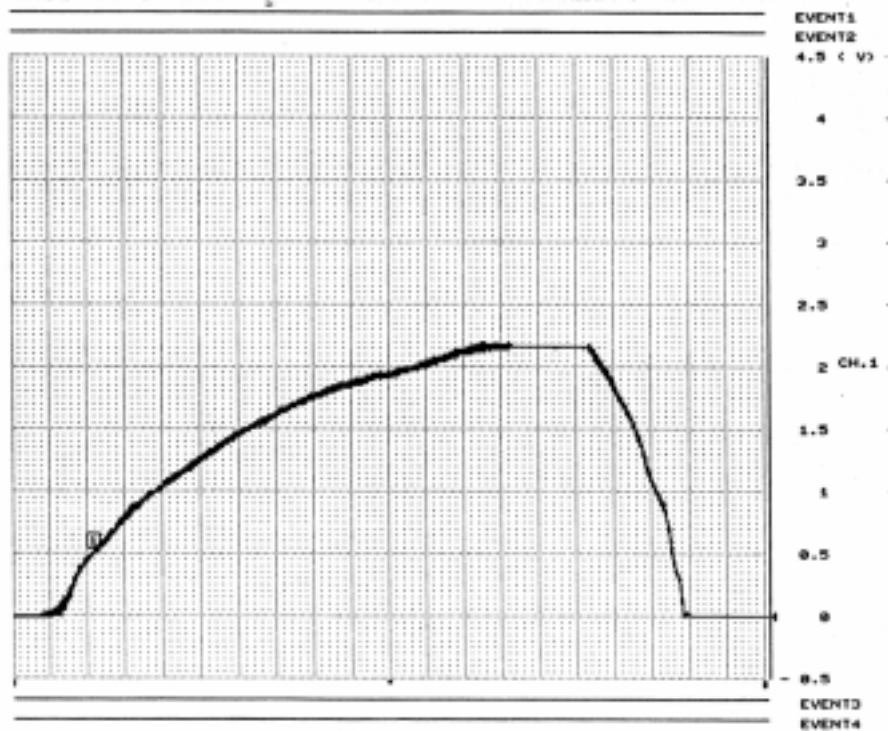
Kuva 4.1 Esimerkki kiristysvoiman aikahistoriasta. Kuvassa 1 V vastaa 100 kp voimaa eli maksimiarvo on 21.2 kN. Aika-akselilla ruutu vastaa sekuntia.

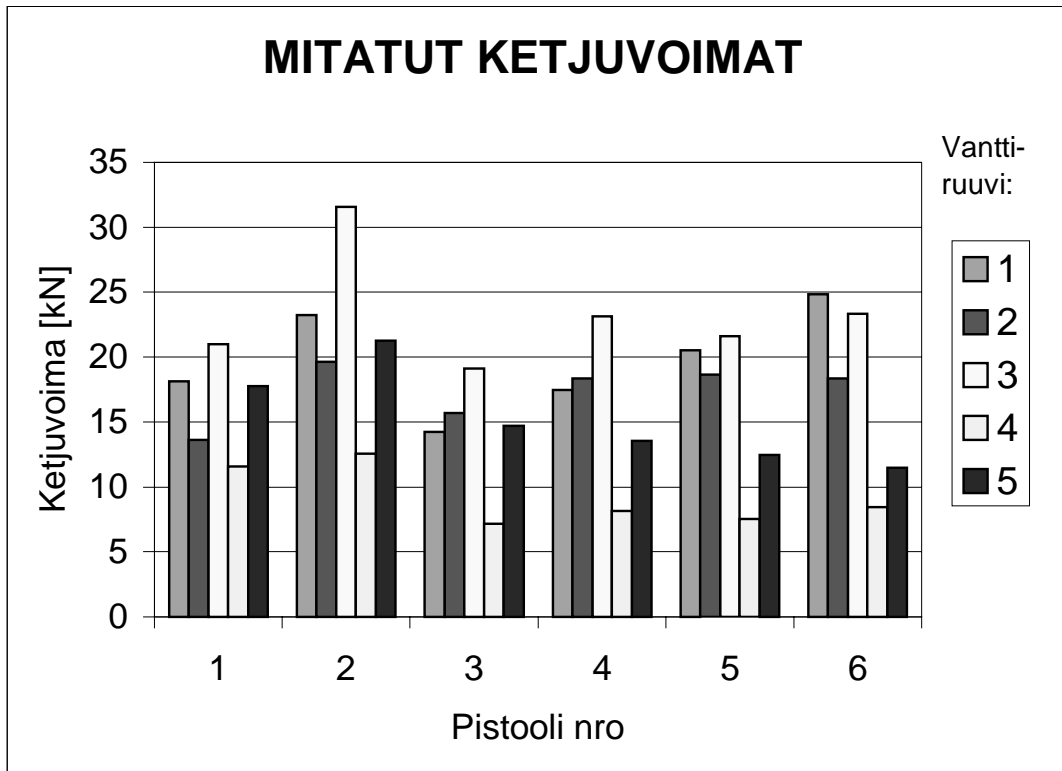
Kuva 4.2 Viiden vanttiruuvien esikivistysvoimien hajonta eri paineilmapistooleilla.

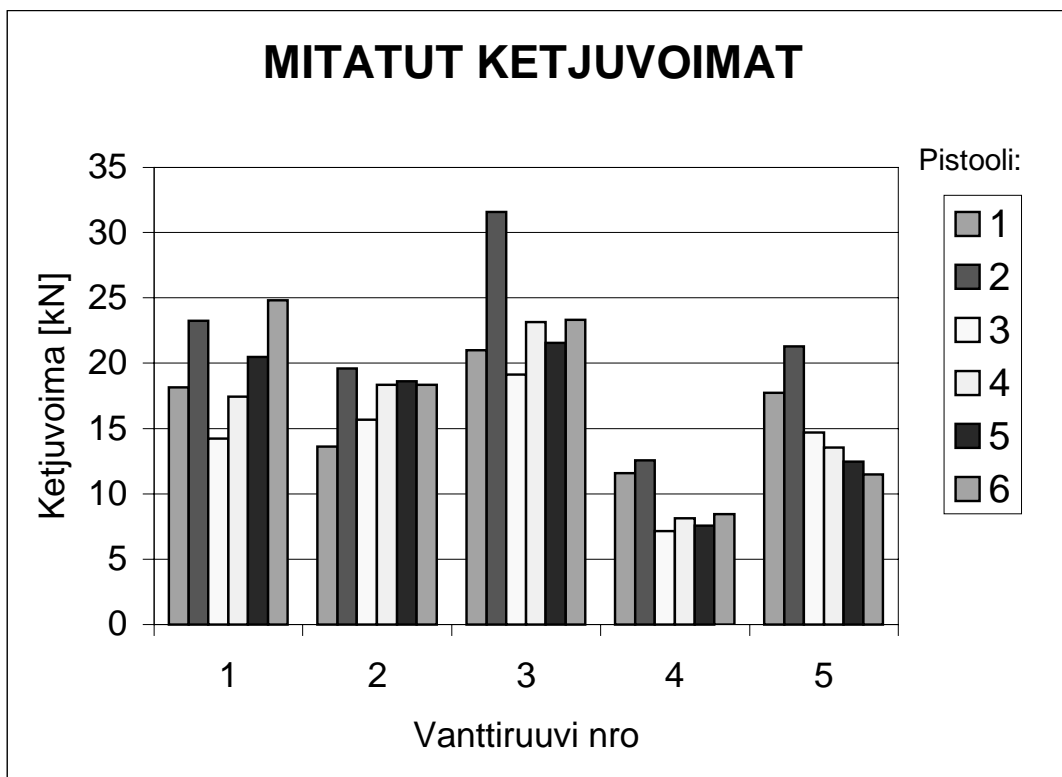
Kuva 4.3 Paineilmapistoolin vaikutus viiden vanttiruuvien ketjuvoimiin.

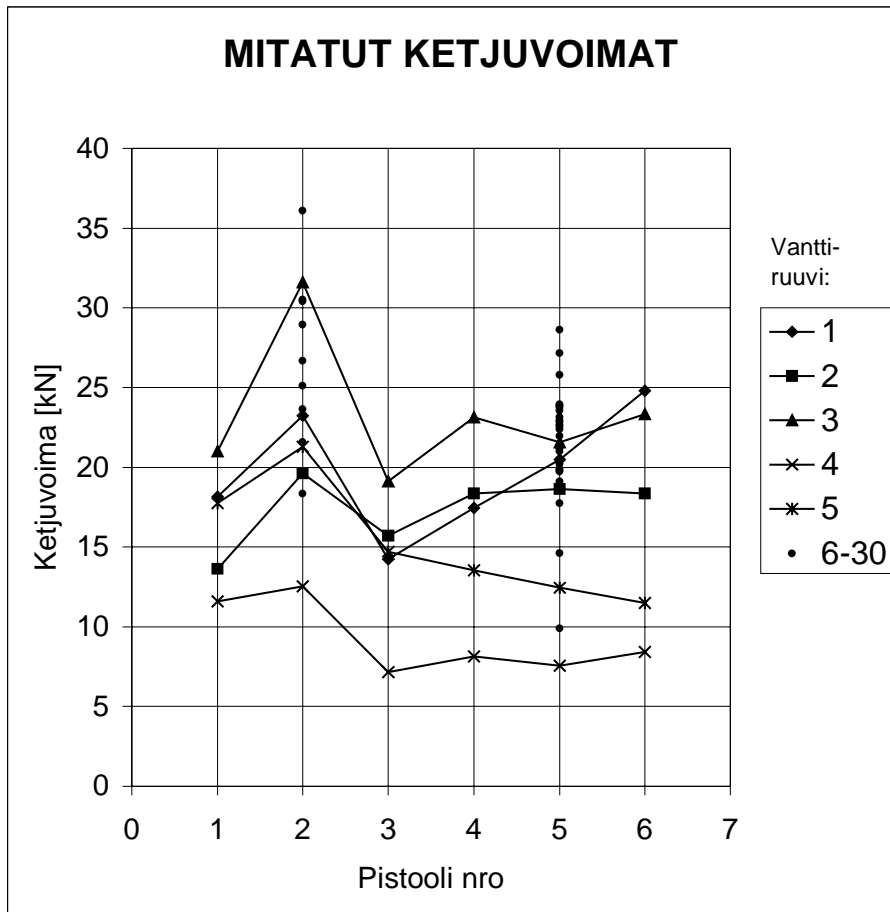
Kuva 4.4 Kaikkien voimamittausten tulokset.

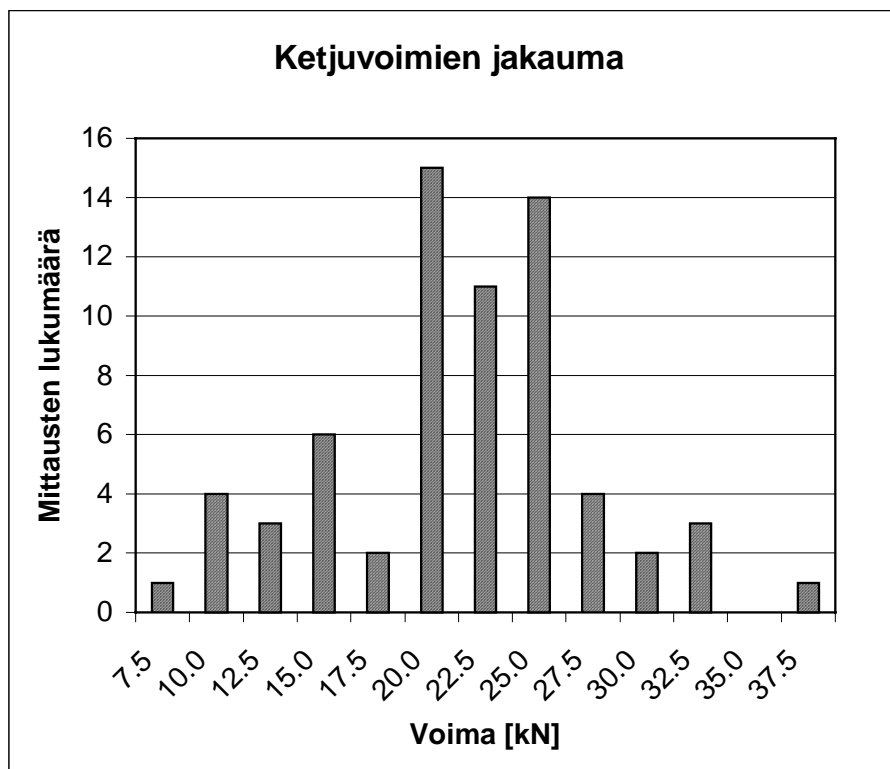
Kuva 4.5 Mitattujen ketjuvoimien jakauma.

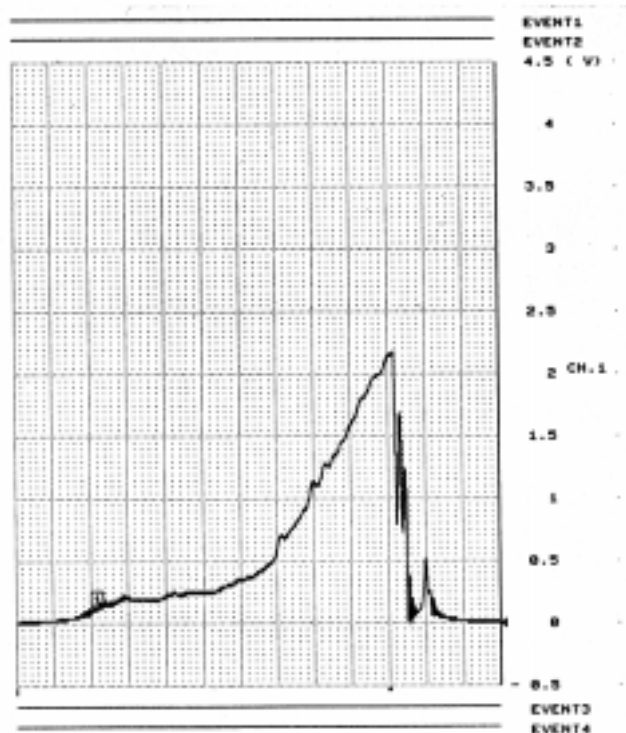
Mittaus tapahtui vetämällä lauttavaunua etu- ja takapäätä mahdollisimman suoraan sivulle kunnes lauttavaunu liikahti. Kun lauttavaunun molempien päiden paino tiedetään, saadaan kitkakerroin veto- ja painovoiman suhteena. Etupään veto tapahtui lähellä tukijalkaa olevasta kiinnityslenkistä. Lenkkiin oli kiinnitetty normaali lastinkiinnitysketju, johon oli sakkelilla liitetty voima-anturi. Takapään veto, joka voitiin siis tehdä vain ensimmäisen mittauksen yhteydessä, tapahtui pyörien kohdalla olevasta kiinnityslenkistä. Anturin toinen pää oli ketjulla kiinnitetty hinausokoukulla varustettuun nelivetoiseen autoon, jolla lauttavaunua vedettiin nostamalla kytkintä mahdollisimman rauhallisesti. Mittalaitteena käytettiin ensimmäisellä kerralla Hottingerin 10 t voima-anturia, jonka signaali vietiin VTT/LAI:n vahvistimen kautta ilman suodatusta Graphtecin nopealle lämpöpaperipiirturille. Toisella mittauskerralla käytettiin Hottingerin 2 t voima-anturia, Hottingerin kantoaaltovahvistinta ja Graphtecin piirturia. Mittauksia toisella kerralla tehtiin yhteensä 13 kertaa, joista kahden viimeisen vedon aikana tukijalka oli siirtynyt jo osittain jäättömän kannen osan päälle. Kuvassa 5.1 on esimerkki mitatusta vetovoiman aikahistoriasta.

Kuva 5.1 Esimerkki sivuttaisvetovoiman aikahistoriasta. Kuvassa 1 V vastaa 200 kp voimaa eli maksimiarvo on 4.26 kN. Aika-akselilla ruutu vastaa sekuntia.

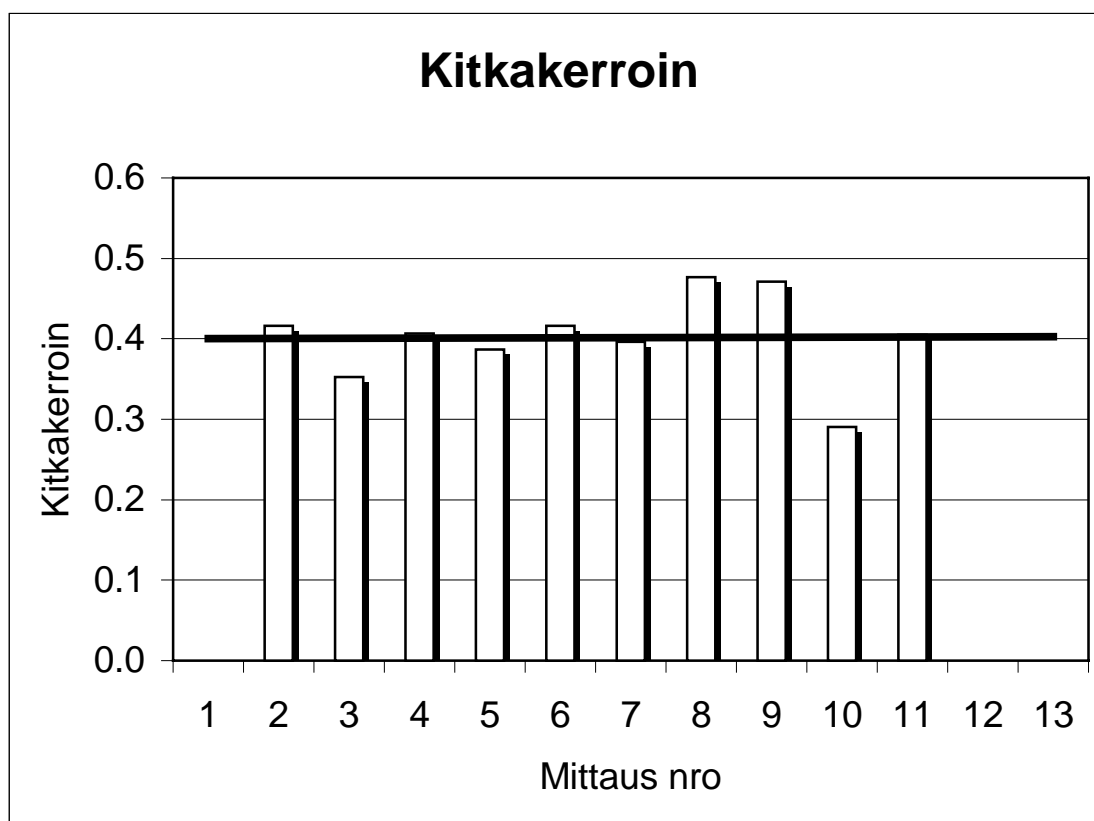
Kuva 5.2 Kitkakertoimet eri mittauksissa ja regressiosuora (keskiarvo = 0.40).
MS Oihonna 1.2.1999.

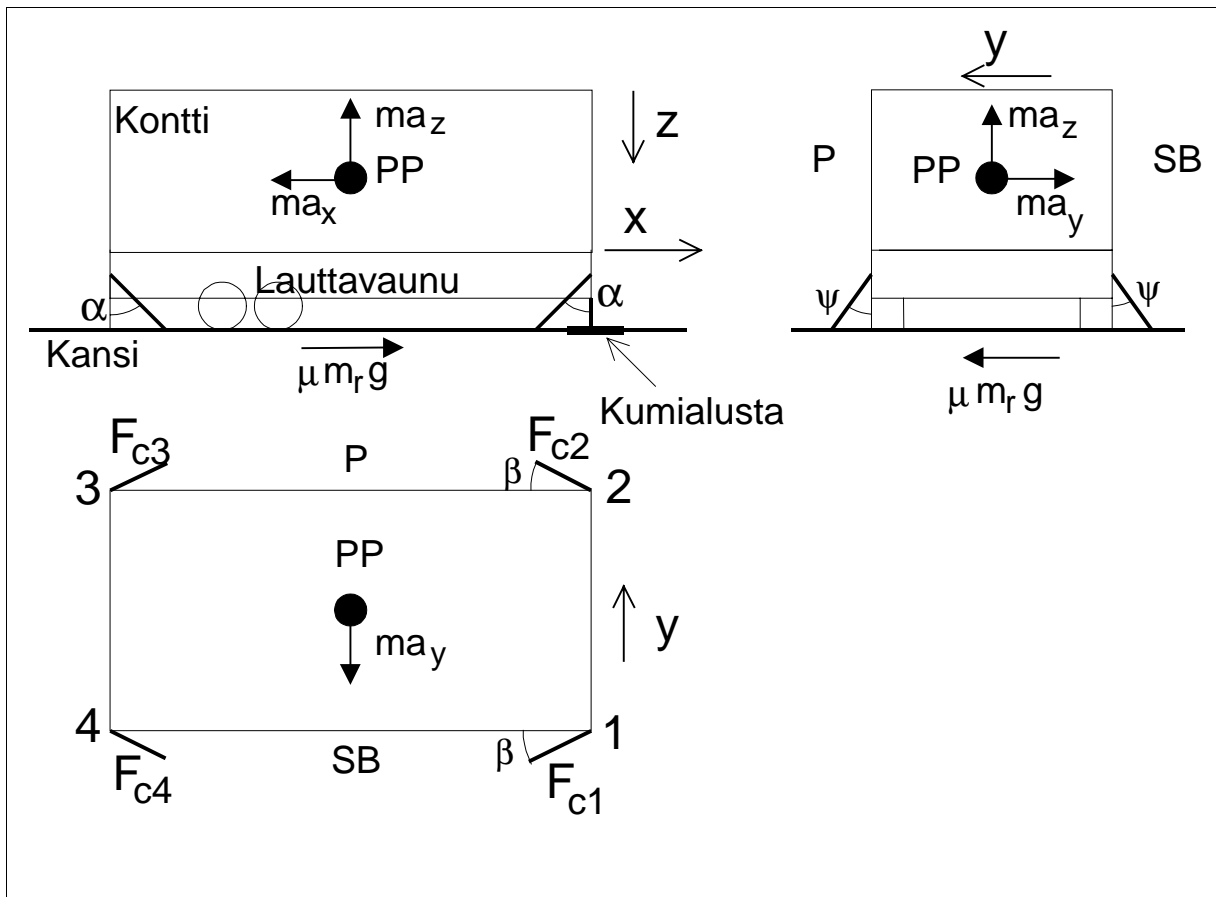
Kuva 8.1 Konttiin vaikuttavat voimat ja ketjujen kiinnityskulmat.

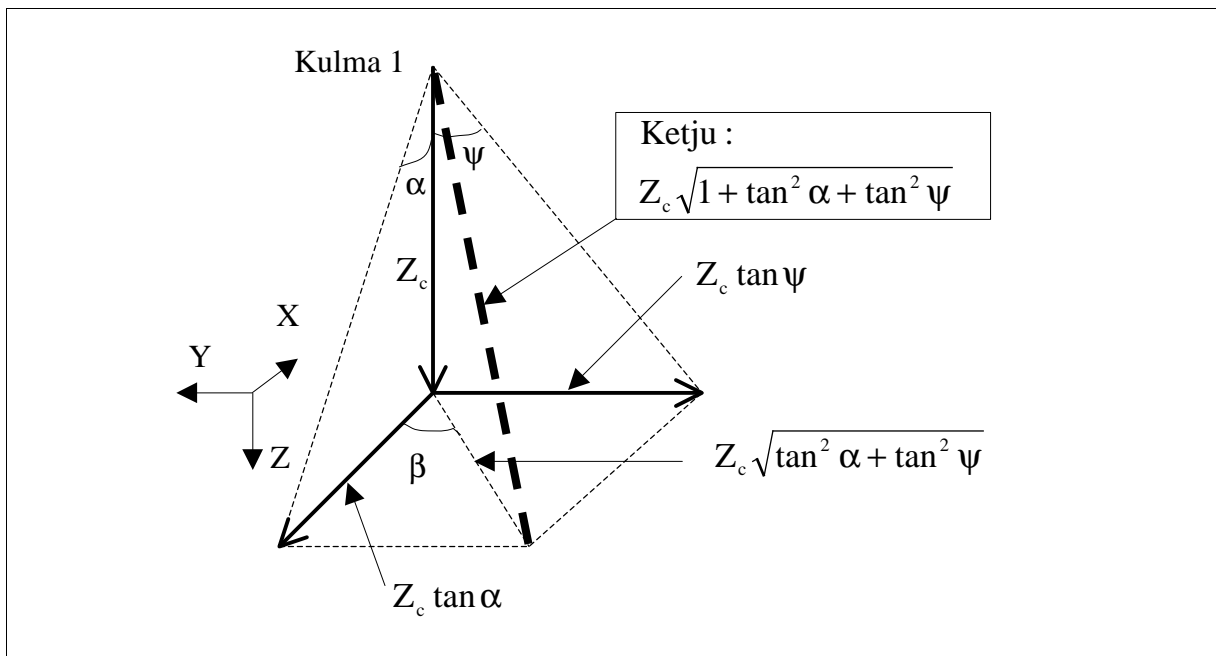
Kuva 8.2 Kiinnitysketjun kulmat eri koordinaattiakselien suhteen kulman 1 kohdalla. Z_c = kiinnityspisteen korkeus kannesta.

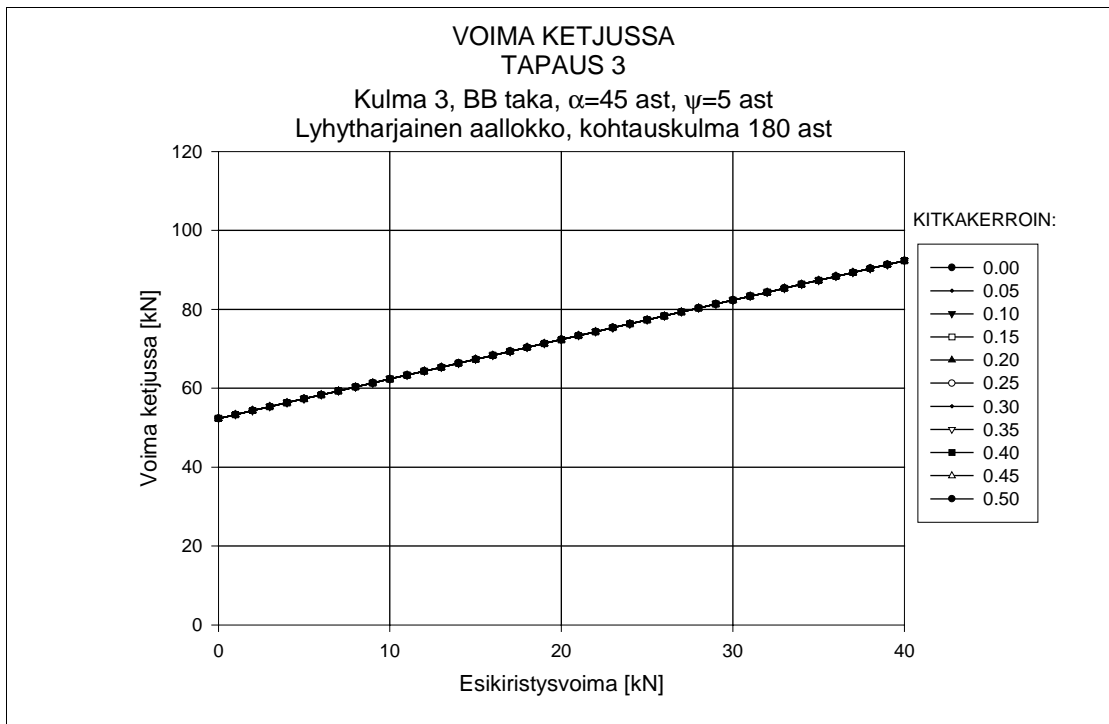
Kuva 8.3 Kulmassa 3 vaikuttava ketjuvoima esikiristysvoiman ja kitkakertoimen funktiona. Tapaus 3: kiihtyvyysskomponenteista vain pystysuunnan maksimi mukana, muut nolliä. Kiinnityskulma $\alpha=45$ astetta, lyhytharjainen vastaallokko.

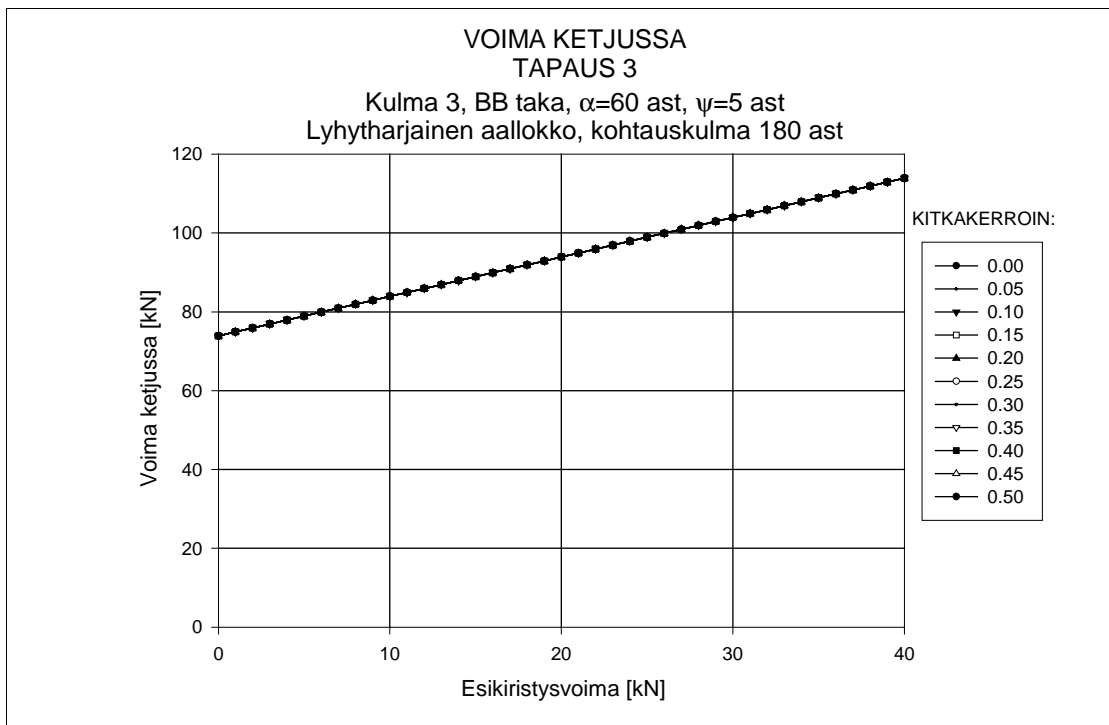
Kuva 8.4 Kulmassa 3 vaikuttava ketjuvoima esikiristysvoiman ja kitkakertoimen funktiona. Tapaus 3: kiihtyvyysskomponenteista vain pystysuunnan maksimi mukana, muut nolliä. Kiinnityskulma $\alpha=60$ astetta, lyhytharjainen vastaallokko.
