Tutkintaselostus

C 3/1998 M

Kemikaalikontin irtoaminen myrskyssä ms OIHONNALLA 31.1.1998

Breaking loose of a hydrogen peroxide tank-container on ms OIHONNA during storm on January 31st 1998

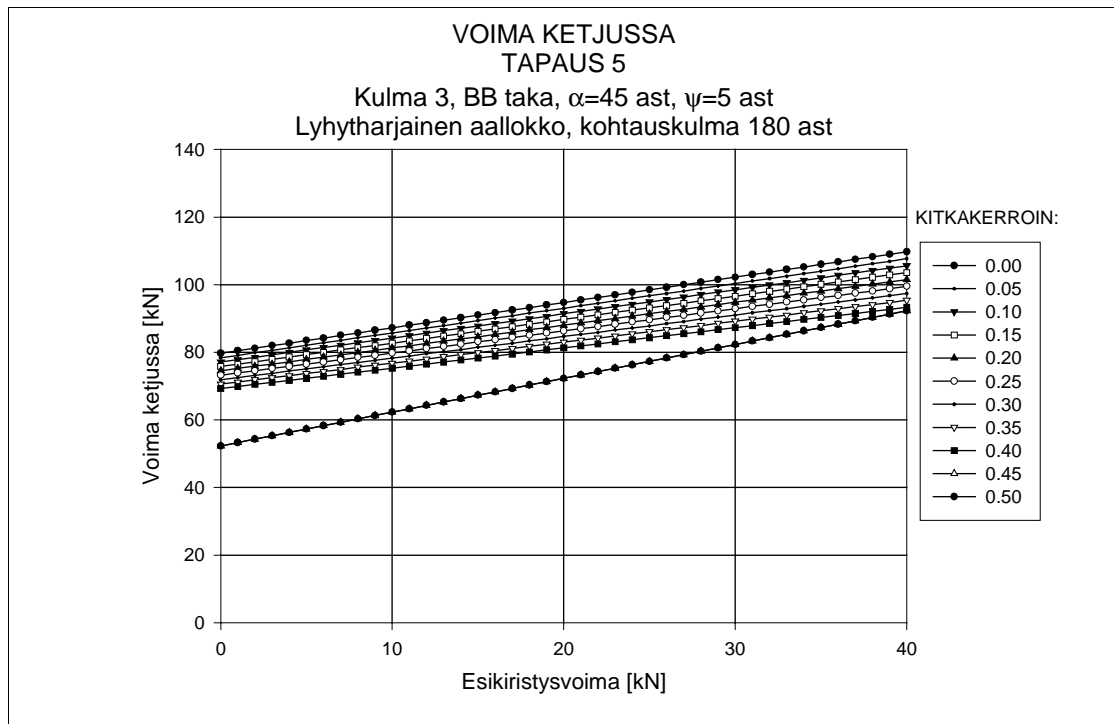
Kuva 8.5 Kulmassa 3 vaikuttava ketjuvoima esikiristysvoiman ja kitkakertoimen funktiona. Tapaus 5: kiihtyvyysskomponenteista **pitkittäis- ja pystysuunnan** maksimit mukana, poikittainen nolla. Kiinnityskulma $\alpha=45$ astetta, lyhytharjainen vasta-aallokko.

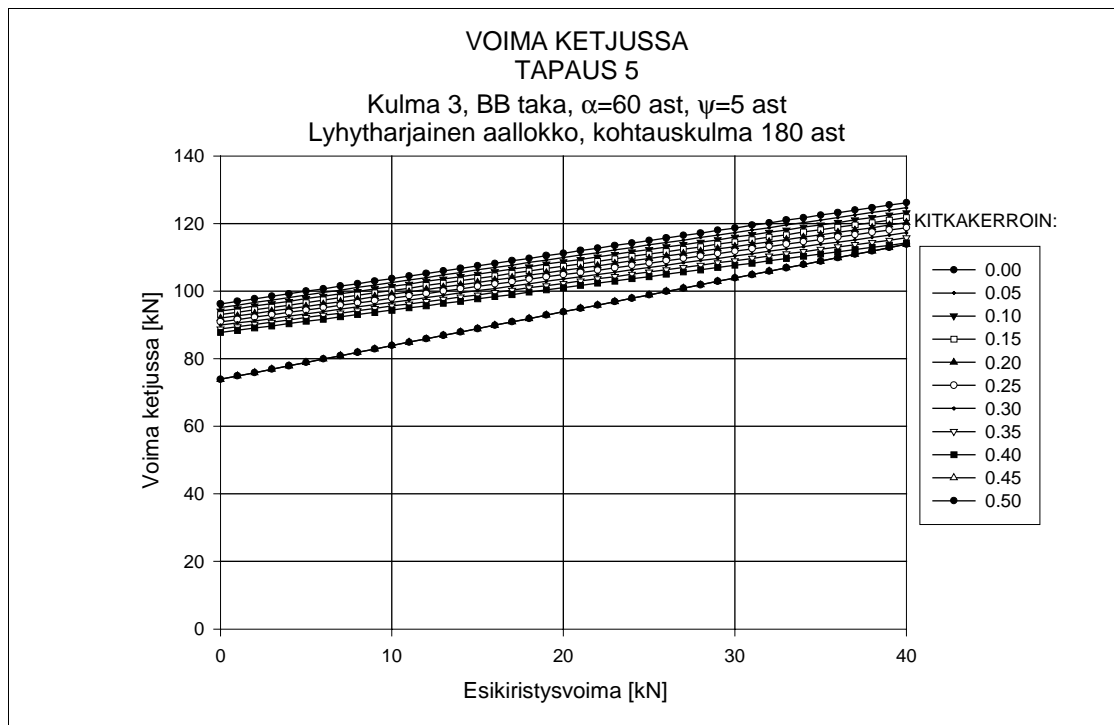
Kuva 8.6 Kulmassa 3 vaikuttava ketjuvoima esikiristysvoiman ja kitkakertoimen funktiona. Tapaus 5: kiihtyvyysskomponenteista **pitkittäis- ja pystysuunnan** maksimit mukana, poikittainen nolla. Kiinnityskulma $\alpha=60$ astetta, lyhytharjainen vasta-aallokko.

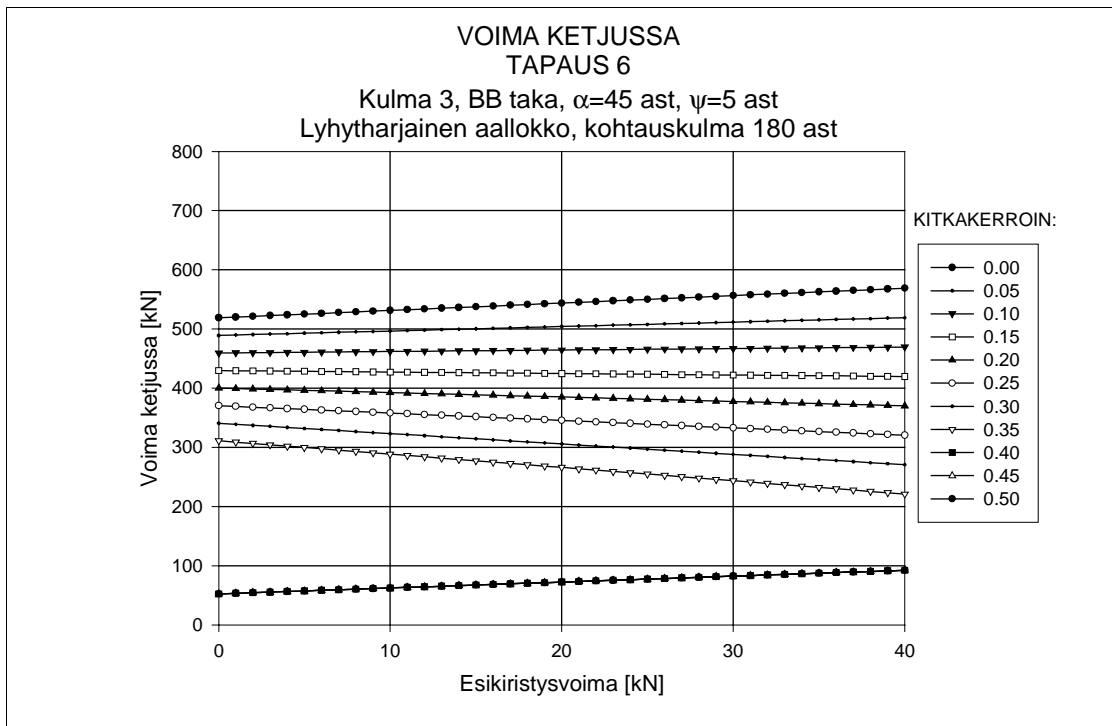
Kuva 8.7 Kulmassa 3 vaikuttava ketjuvoima esikiristysvoiman ja kitkakertoimen funktiona. Tapaus 6: kiihtyvyysskomponenteista **poikittais- ja pystysuunnan** maksimit mukana, pitkittäissuunta nolla Kiinnityskulma $\alpha=45$ astetta, lyhytharjainen vasta-aallokko.

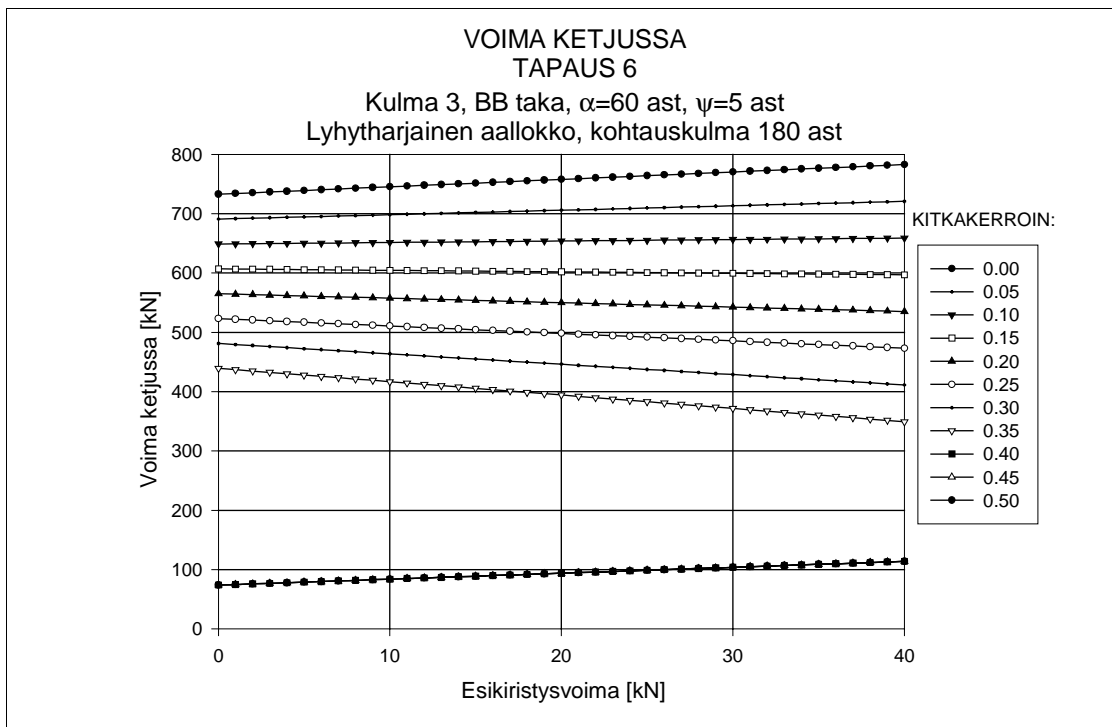
Kuva 8.8 Kulmassa 3 vaikuttava ketjuvoima esikiristysvoiman ja kitkakertoimen funktiona. Tapaus 6: kiihtyvyysskomponenteista **poikittais- ja pystysuunnan** maksimit mukana, pitkittäissuunta nolla Kiinnityskulma $\alpha=60$ astetta, lyhytharjainen vasta-aallokko.

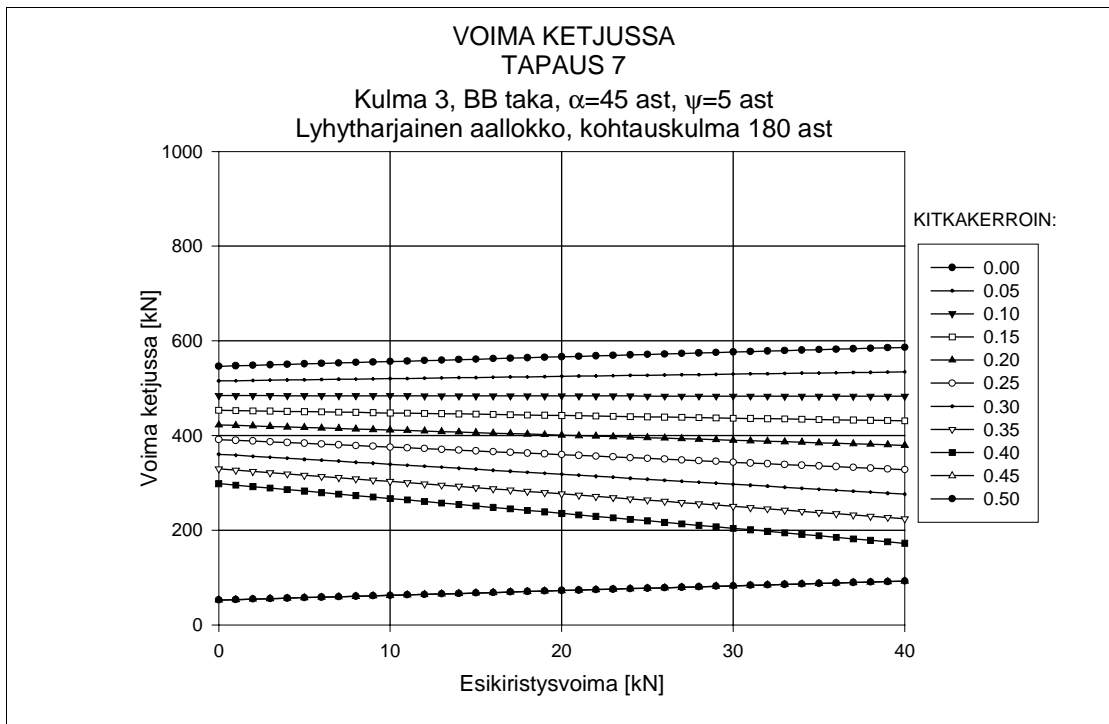
Kuva 8.9 Kulmassa 3 vaikuttava ketjuvoima esikiristysvoiman ja kitkakertoimen funktiona. Tapaus 7: kiihtyvyysskomponenteista **pitkittäis-, poikittais- ja pystysuunnan** maksimit mukana. Kiinnityskulma $\alpha=45$ astetta, lyhytharjainen vasta-aallokko.

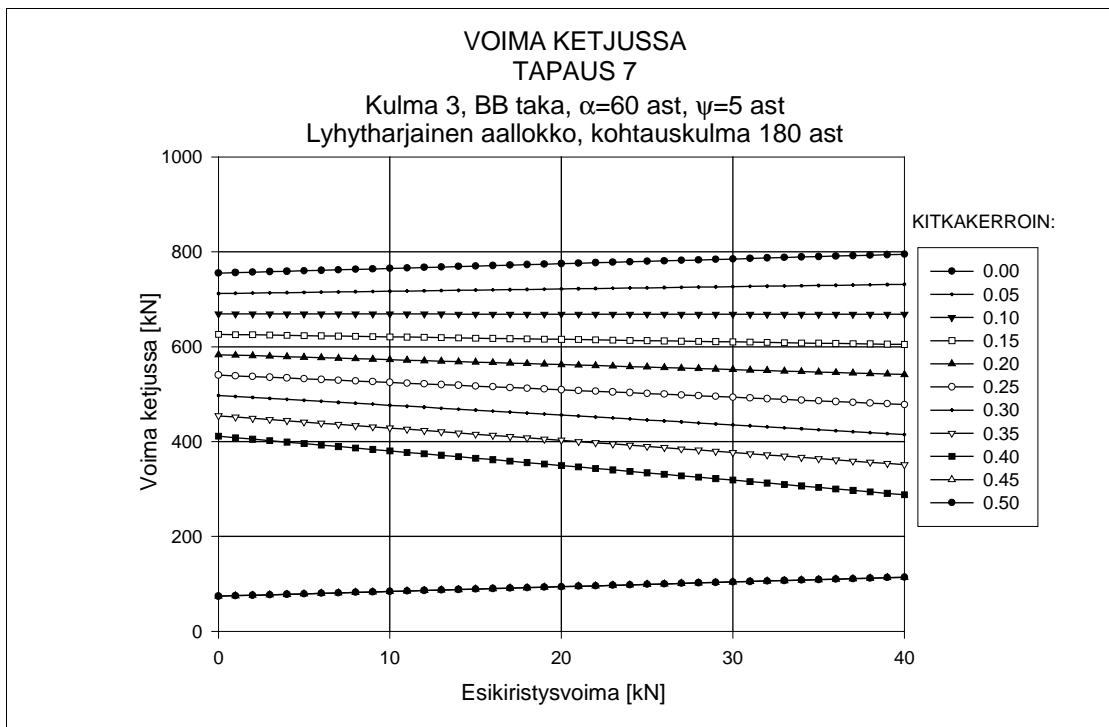
Kuva 8.10 Kulmassa 3 vaikuttava ketjuvoima esikiristysvoiman ja kitkakertoimen funktiona. Tapaus 7: kiihtyvyysskomponenteista **pitkittäis-, poikittais- ja pystysuunnan** maksimit mukana. Kiinnityskulma $\alpha=60$ astetta, lyhytharjainen vasta-aallokko.
