## Tutkintaselostus

C 3/1999 M

### **Troolari ARSKA, matalikkoon ajo Himangan edustalla 12.8.1999**

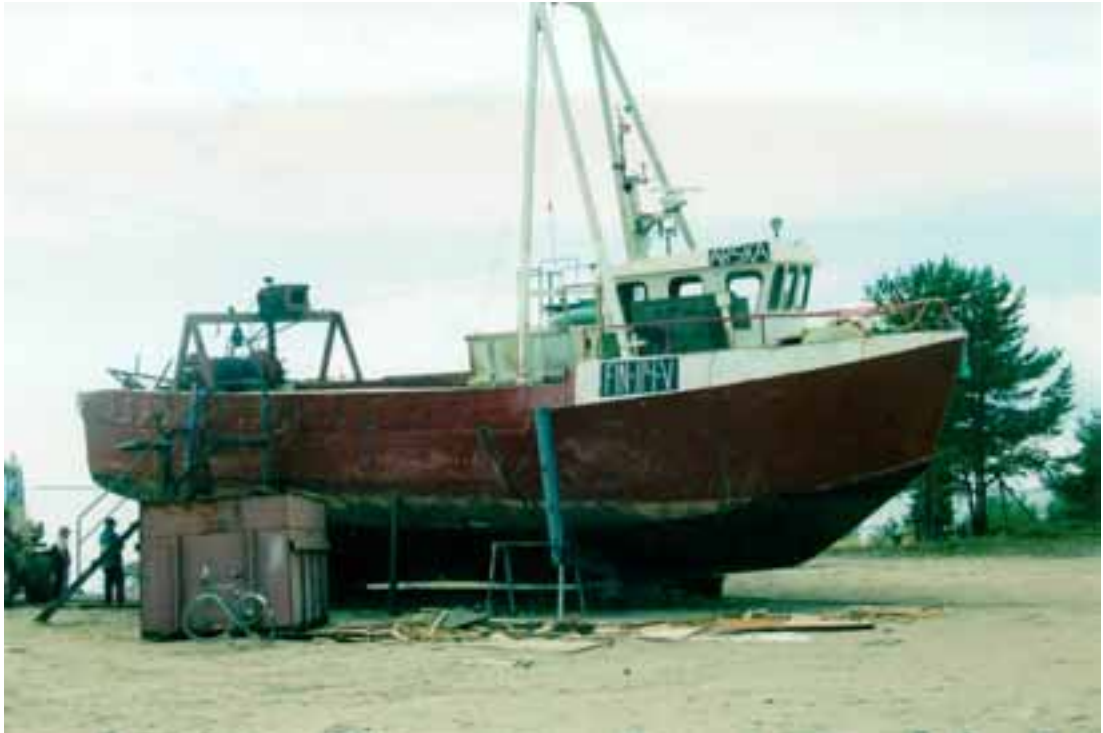
*Kuva 1. Troolari ARSKA telakalla Haukiputaan Kellossa 23.8.1999.*

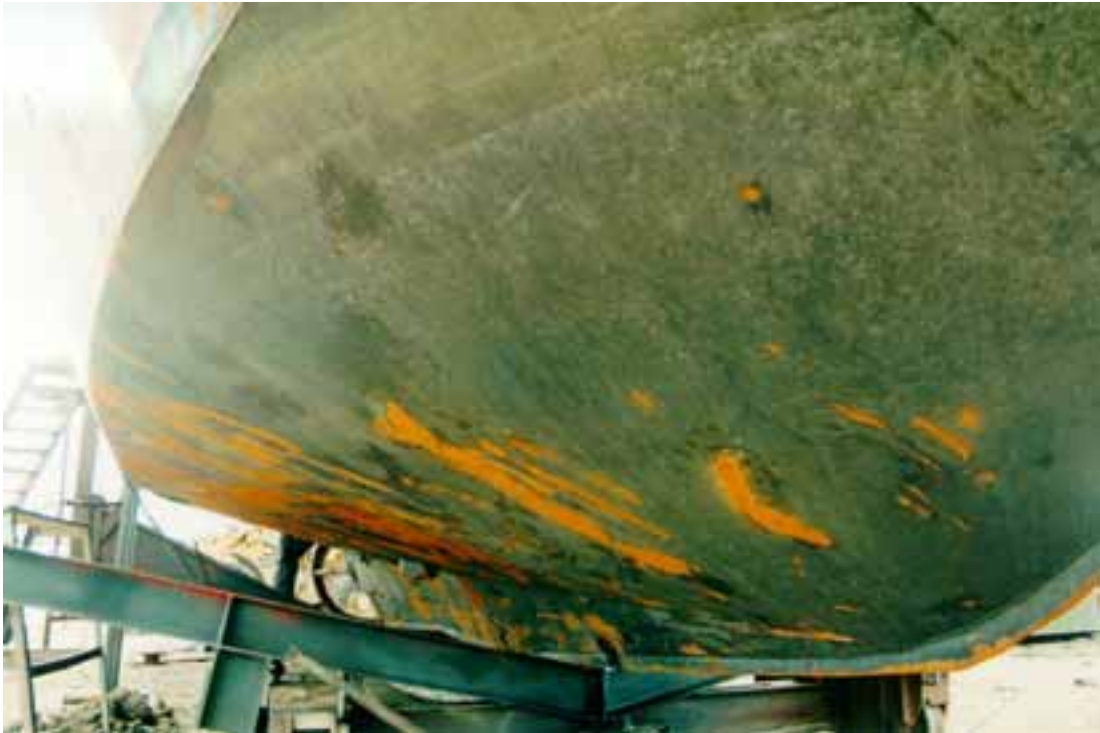
ARSKAn oikea kylki vaurioitui pahoin hakkautuessaan matalikkoon. Myös potkurin laipojen kärjet vaurioituvat samasta syystä. ARSKA oli matalikossa lopulta noin 35 asteen kallistumassa, jolloin vesi pääsi virtaamaan partaan yli. Vesi pääsi ruumaan ja ohjaamoon kastellen paikat niin pahoin, että aluksen koko sisustus jouduttiin uusimaan.

*Kuva 3. Painuma ARSKAn oikealla kyljellä.*

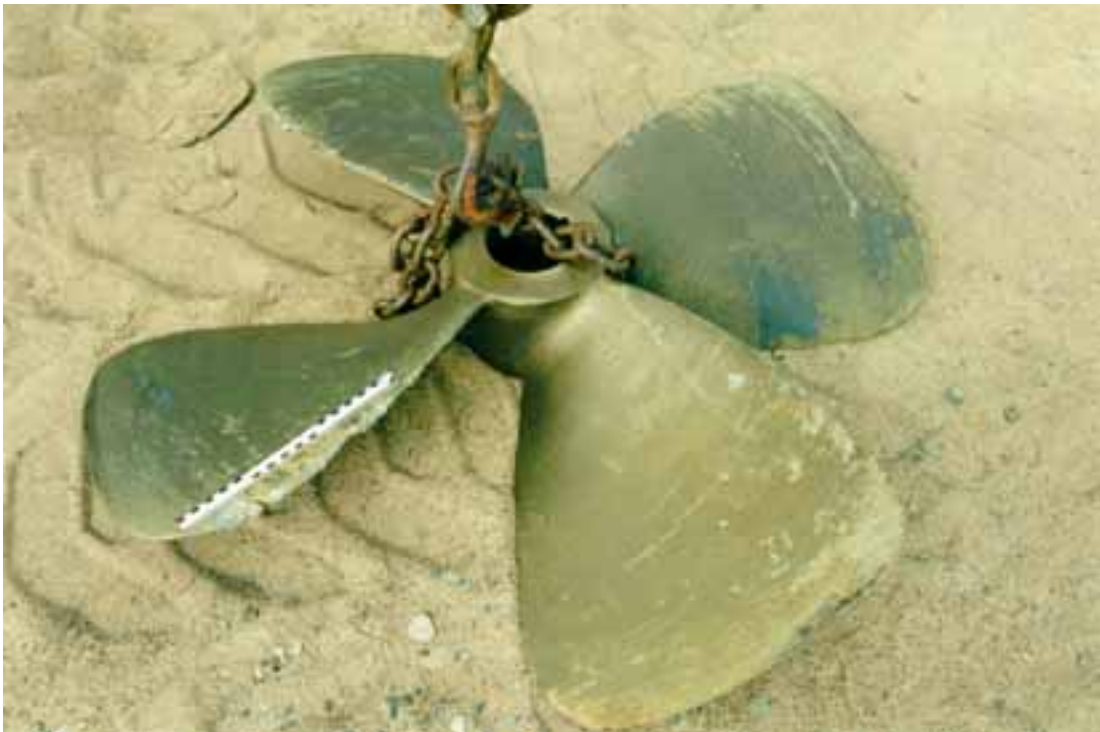
*Kuva 4. ARSKAn potkurinlavan vaurioita.*
