Tutkintaselostus

C 4/1999 M

WHITE ROSE, karilleajo Heinolan läheisyydessä 12.8.1999

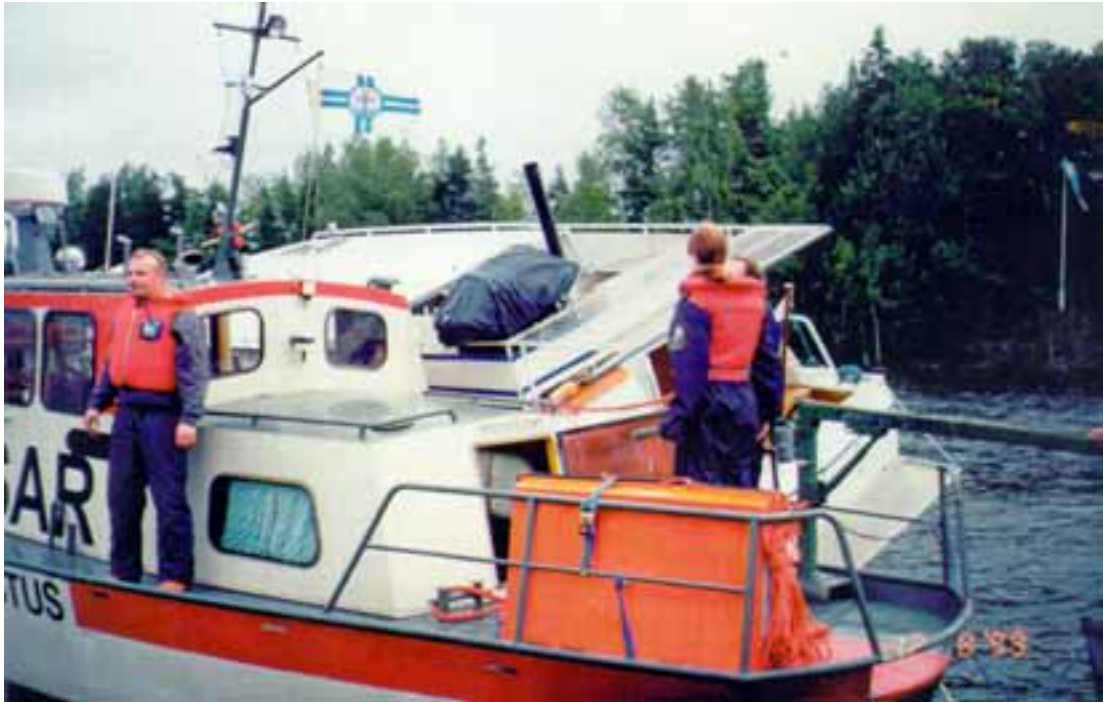
Kuva 1. WHITE ROSE karilla, edessä meripelastusalus.

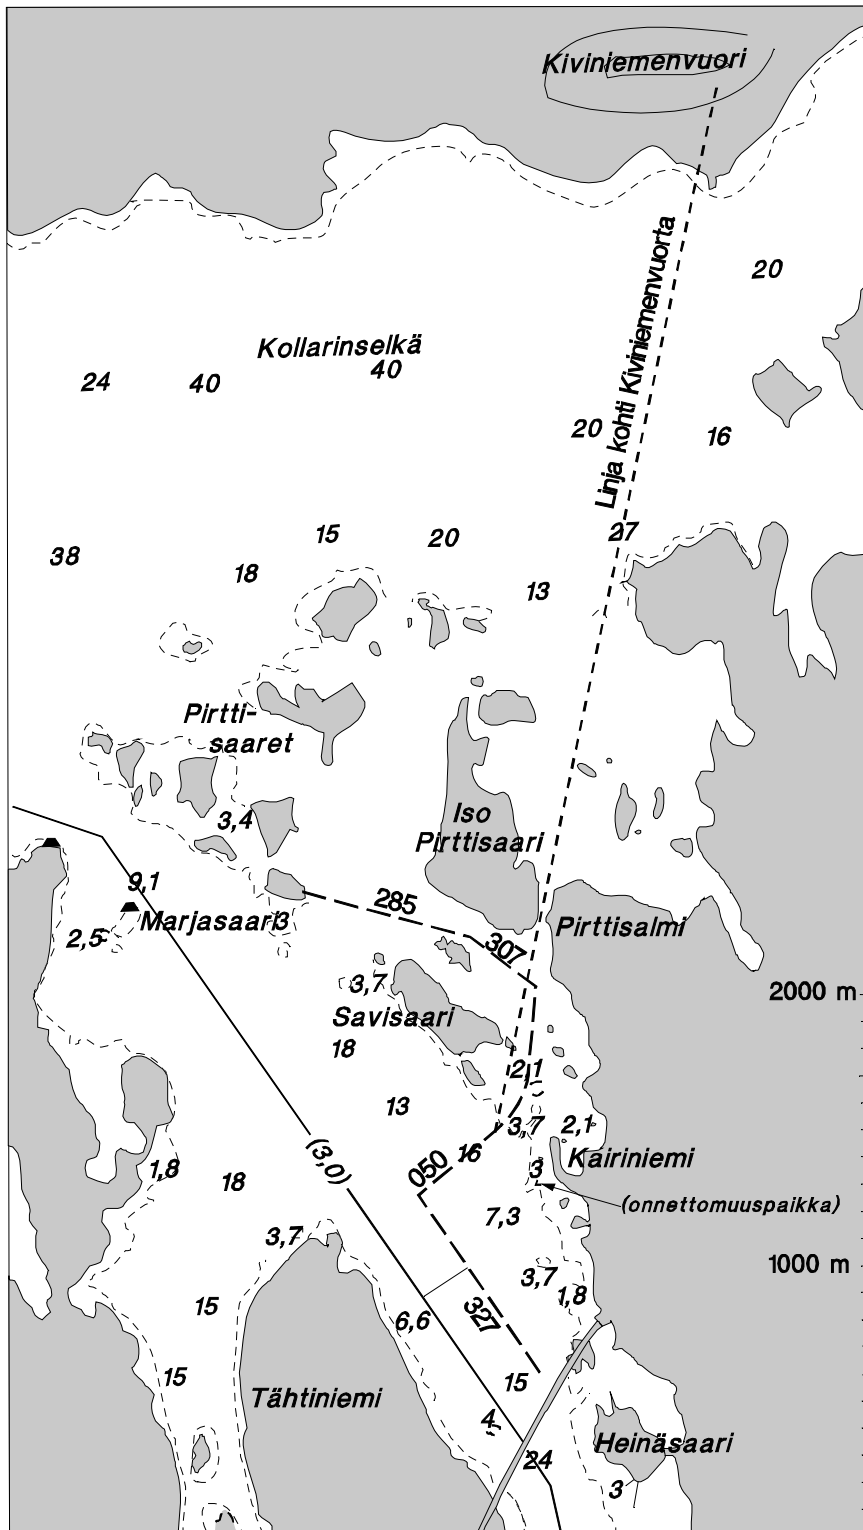
Yllä kuvattu epävirallinen väylä noudattaa merikartan syvää aluetta ja pysyy alle viiden metrin syvyydessä vedessä vesialueen keskellä (katkoviiva kuvassa 2).

Kuva 2. Onnettomuuspaikka on kaukana katkoviivalla merkitystä turvallisesta reitistä.

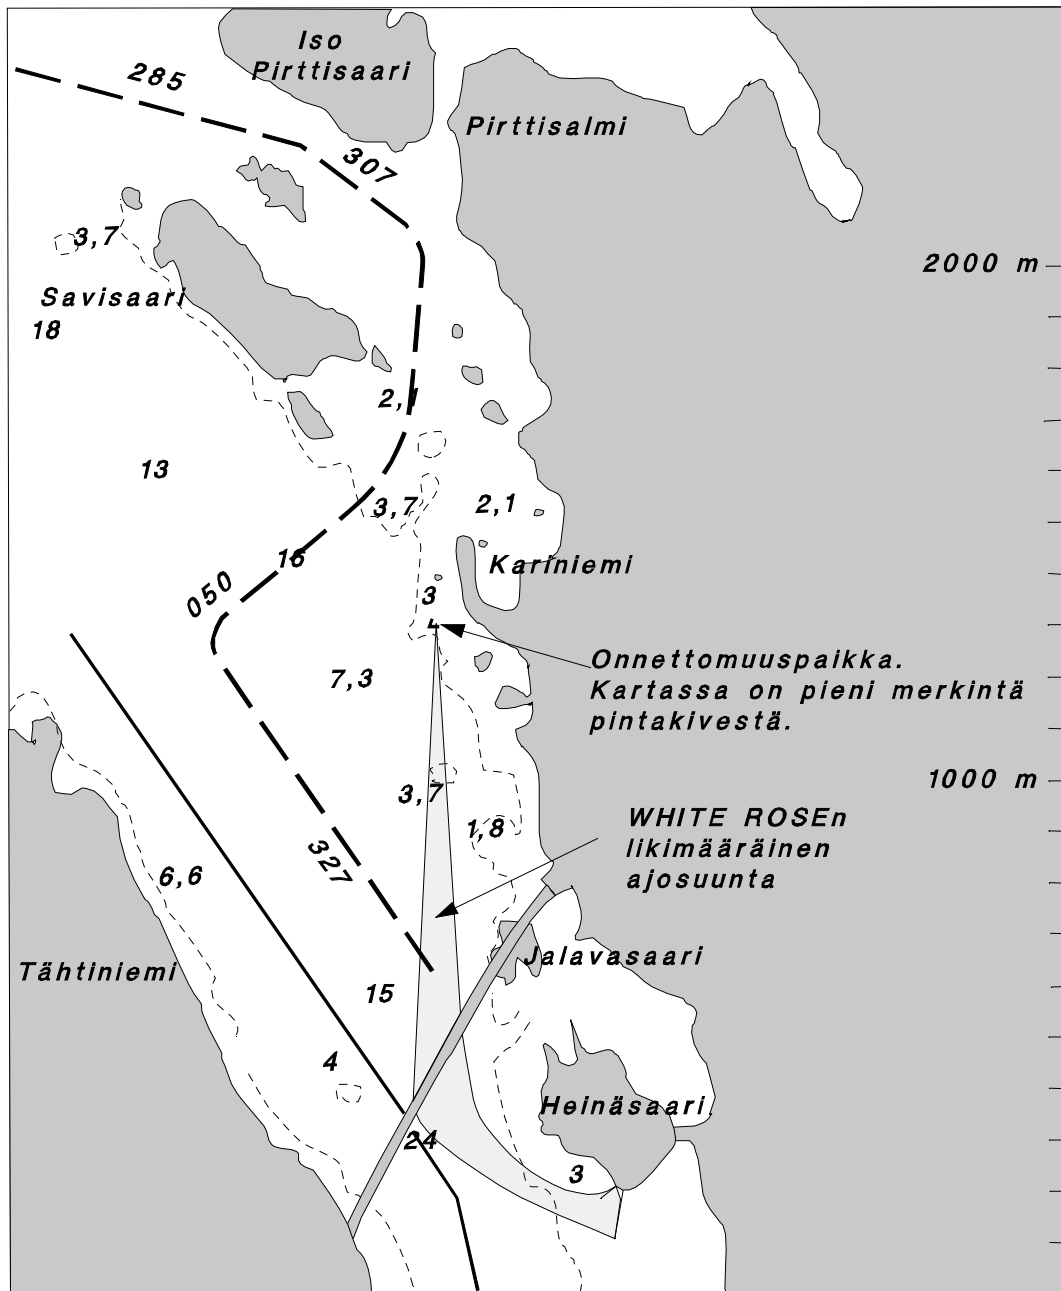
Kuva 3. WHITE ROSEN kulkema tarkka reitti ei ole tiedossa. Varjostettu alue kuvaa oletettua aluetta, jonka sisäpuolella WHITE ROSE kulki.

WHITE ROSEN noudattama reitti on kaukana epävirallisesta väylästä. WHITE ROSEN ajosuunta maantiesillalta oli $356^{\circ} - 002^{\circ}$.

WHITE ROSEN ajama reitti todisti lähinnä tapaa 'oikaista'. Aluksen noudattama reitti on kulkenut aluksi kauempaa rannasta, mutta siirtyi huomaamatta lähemmäksi rantaan. Kokemus korvasi karttaan perustuvan suunnitelman. Kalastajaveneen miehistö, joka kuljetti WHITE ROSEN kolme matkustajaa rantaan, kertoi heti tapauksen jälkeen, että he olivat seuranneet WHITE ROSEN kulkua ja todenneet, että se oli väylän ulkopuolella.

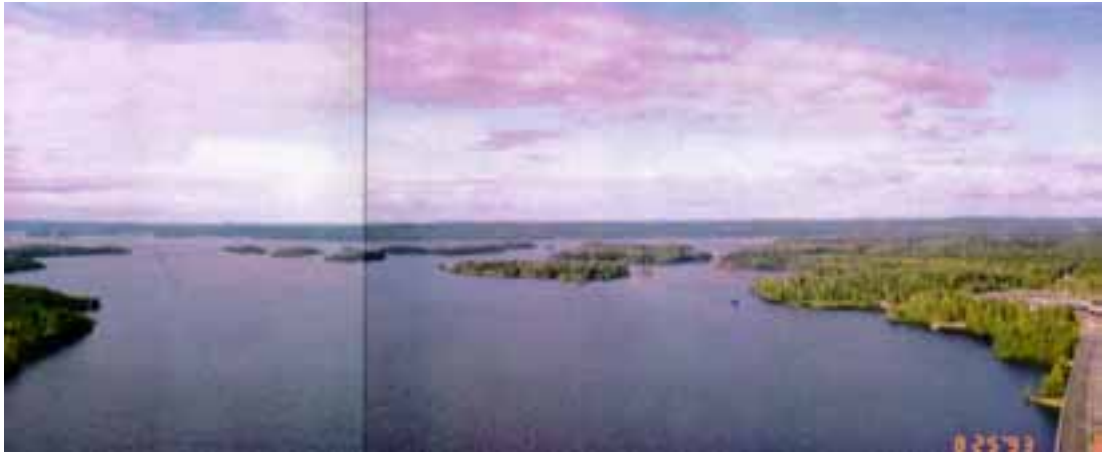
Kuva 4. Tähtiniemen sillan pilarin huipulta otettu valokuva onnettomuusalueesta. Karilleajopaikka on merkitty sinisellä vinoristillä. Kuva: Heinolan kihlakunnan poliisilaitos.
