Tutkintaselostus

C 2/2001 M

M/S CINDERELLA, tulipalo tax-free varastossa Helsingin satamassa 21.03.2001

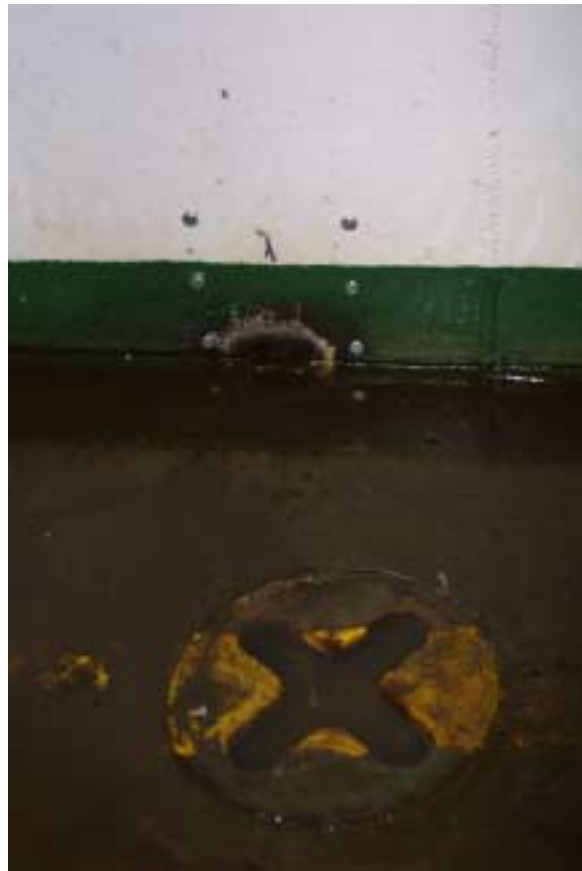
Kuivatankki toimi varastona ja siellä oli myös laitteet makean veden ottamista varten. Makean veden ottamisen yhteydessä kannelle (kuivatankin lattialle) loiskui jatkuvasti vettä. Tämän vuoksi oli päätetty leikata pystylaipioon aivan kannen ja pystylaipion välisen jiirin yläpuolelle valuma-aukkoja, joista vesi pääsee valumaan autokannelle. Koska pystylaipion piti olla vesitiivis, aukkoihin kuivatankin puolelle kiinnitettiin pulteilla kumitiivistein varustetut peitelevyt, jotka piti avata, kun vettä haluttiin valuttaa autokannelle. Aukot olivat segmentin muotoisia. Leveys oli 65 mm ja korkeus enimmillään 20 mm.

Kuva 3. Autokannen ja pystylaipion liitoskohta, johon valuma-aukko leikattiin.

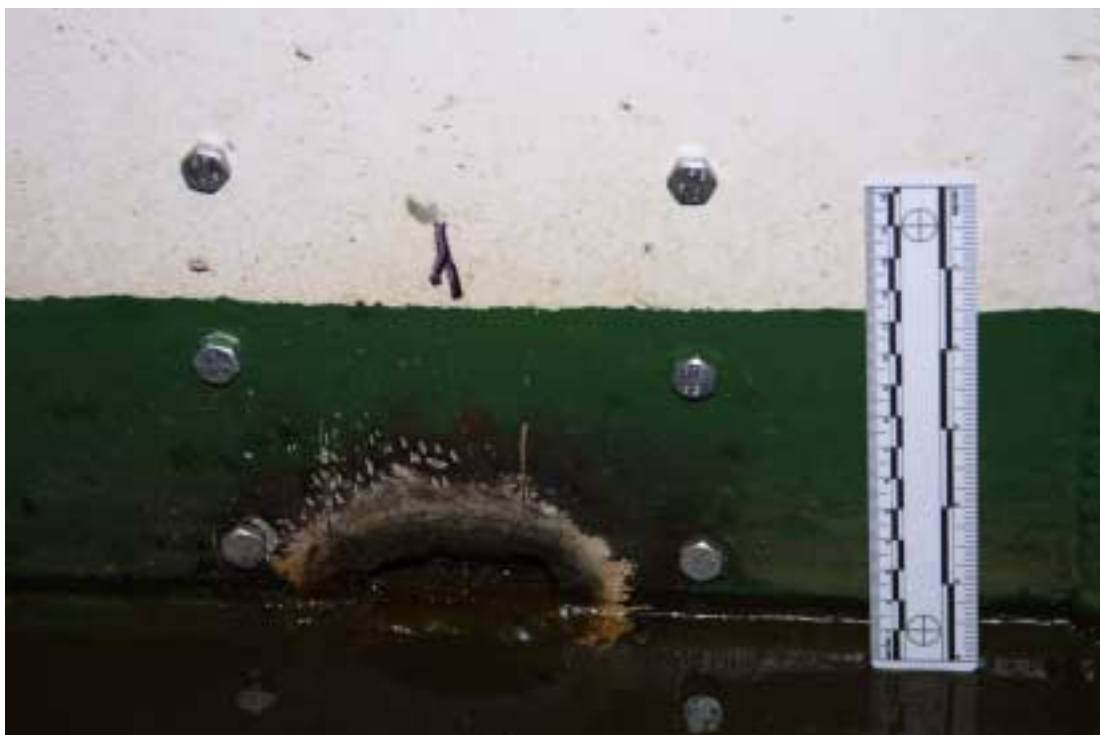
Polttoleikkausliekki poltti itsensä autokannen 15 mm paksuisen teräksen läpi noin 35 asteen kulmassa. Sulat teräspisararat putosivat oviaukon lähellä olevaan sohvaan. Sohva syttyi palamaan.

Kuva 4. Lähikuva leikatusta aukosta.

Tulipalon syttymissyynä oli polttoleikkausliekin tunkeutuminen 35 asteen kulmassa autokannen läpi ja sulan metallin putoaminen tax-free-varaston vieressä olleen keskuspolynimurihuoneen/taukotilan kalusteiden päälle. Tällainen läpätunkeutuminen on käytetyn työmenetelmän puitteissa täysin mahdollinen.

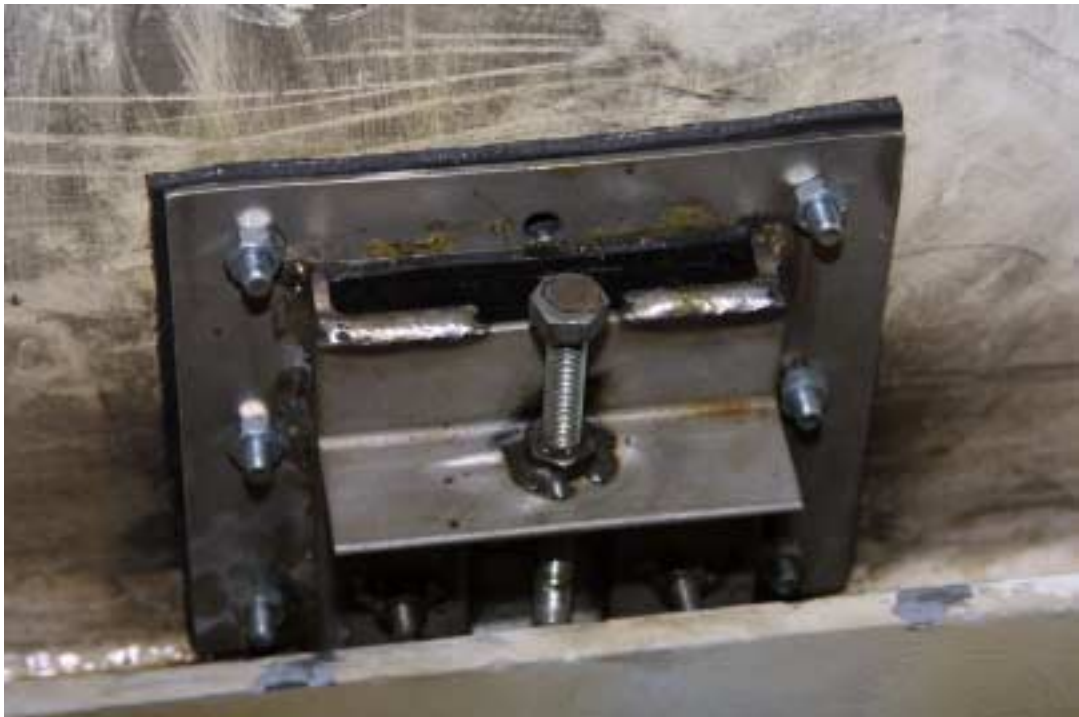
Kuva 5. Valuma-aukon vesitiivis peitelevy kuivatankin puolella.

- Palopaikalla on oltava jatkuva palovartiointi.
- Kuivatankin pystylaipioon leikatut reiät ja autokanteen tullut reikä on tukittava ennen lähtöä.
- Aluksen palontorjuntavälineiden on oltava käyttövalmiina ennen lähtöä.

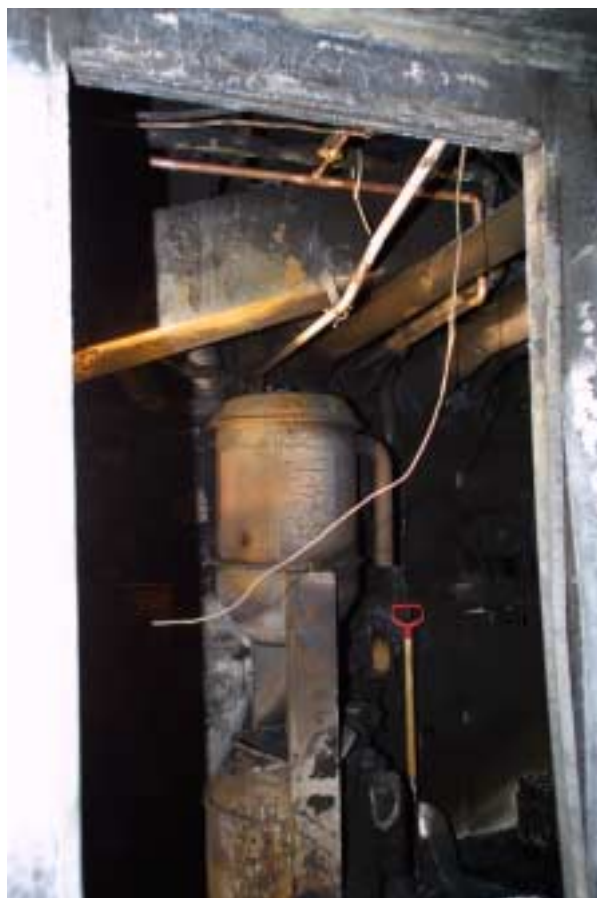
Kuva 6. Keskuspölynimurihuone, jonka katosta polttoleikkausliekki tuli läpi.

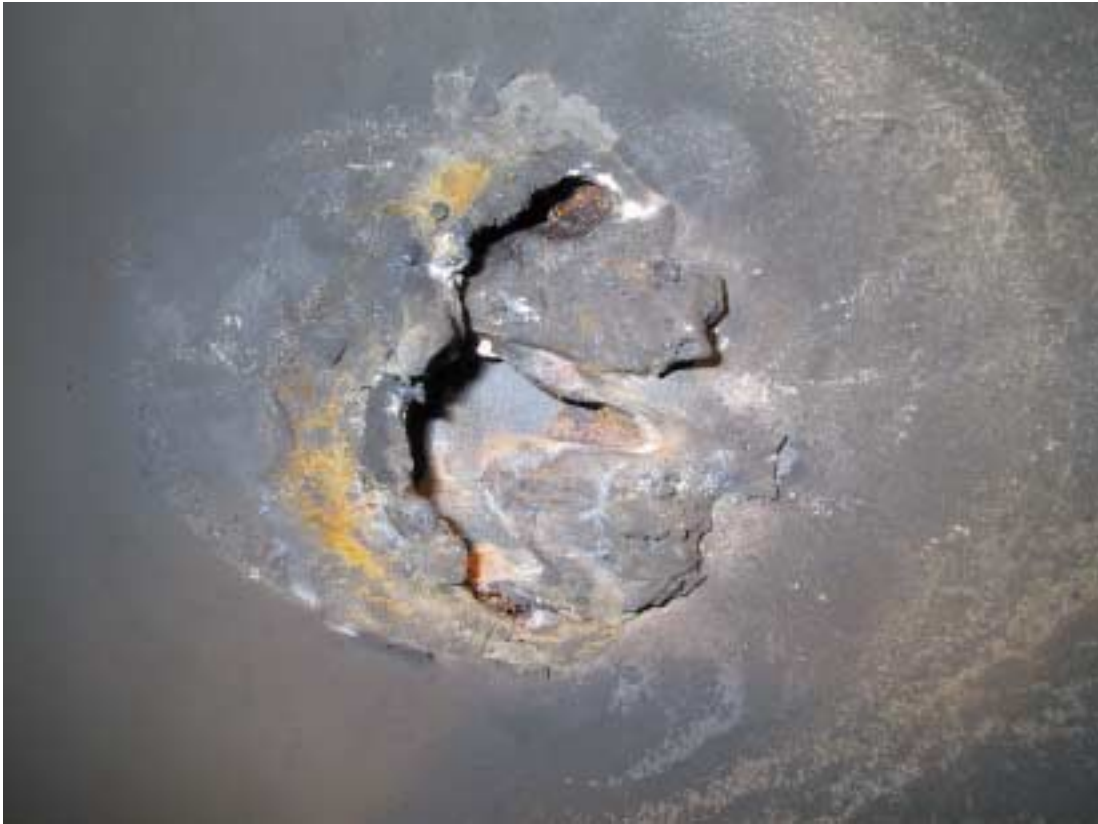
Kuva 7. Lähikuva polttoleikkausliekin jäljestä keskuspölynimurihuoneen katossa.

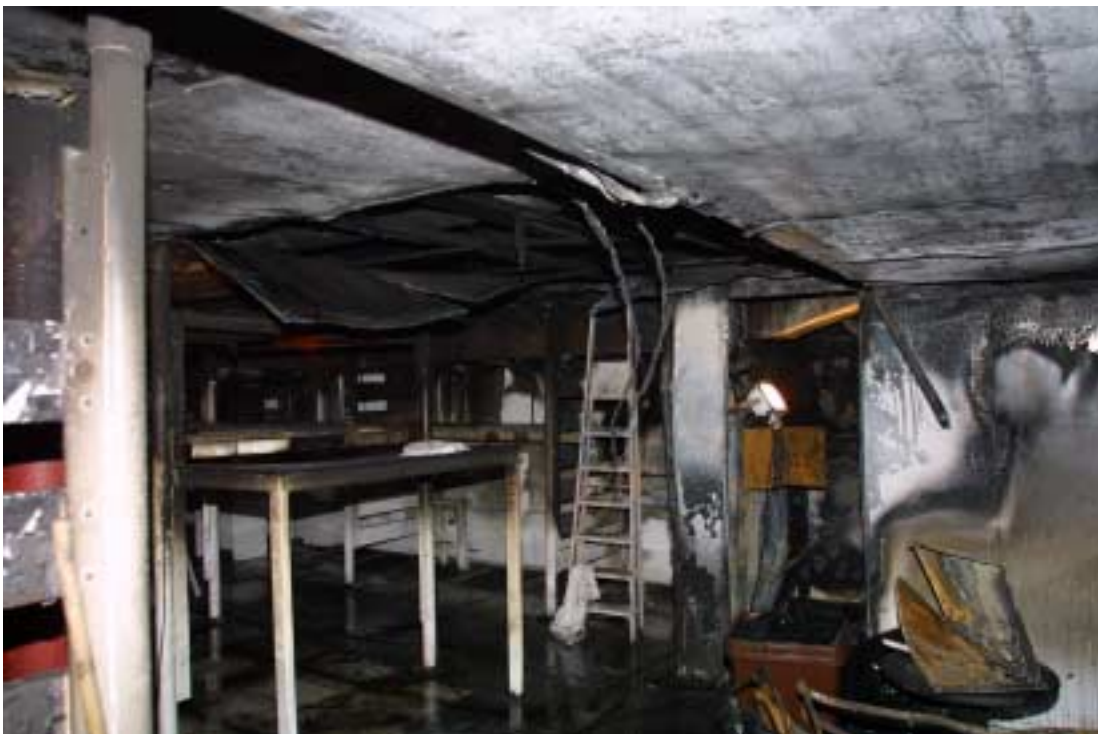
Kuva 8. Tax-free-varasto. Keskuspölynimurihuoneen oviaukko tikkaiden oikealla puolella.

Savu pääsi nopeasti leviämään keskuspölynimurihuoneen oviaukosta tax-free-varastoon. Tax-free-varastossa oli teräsripustimien varassa riippuva peltinen sisäkatto. Sisäkaton ja autokannen välissä kulki putkia ja kaapeliratoja. Keskuspölynimurihuoneessa sisäkattoa ei ollut. Tämän vuoksi tuli pääsi nopeasti tunkeutumaan varaston sisäkaton yläpuolelle, jolloin eräät kaapelit syttyivät tuleen. Yhtenä mahdollisena syynä siihen, että paloilmoinjärjestelmä ilmoitti palopaikaksi ensin peräsinkonehuoneen, on pidetty kaapelin palamisen synnyttämää virhenäyttöä. Sisäkattoa jouduttiin repimään auki muutaman metrin matkalta oikealta kyljeltä lukien.

Palovartiointia pidettiin yllä niin kauan, että palaneet kaapeliyhteydet oli korvattu muilla yhteyksillä. Koko tax-free varasto jouduttiin korjaamaan. Varaston tyhjentäminen ja korjaustyöt tehtiin laivan myöhempien matkojen ja satamakäyntien aikana.
