Tutkintaselostus

C 12/1997 L

Laskuvarjohyppyonnettomuus Alavuden lentopaikalla 26.4.1997

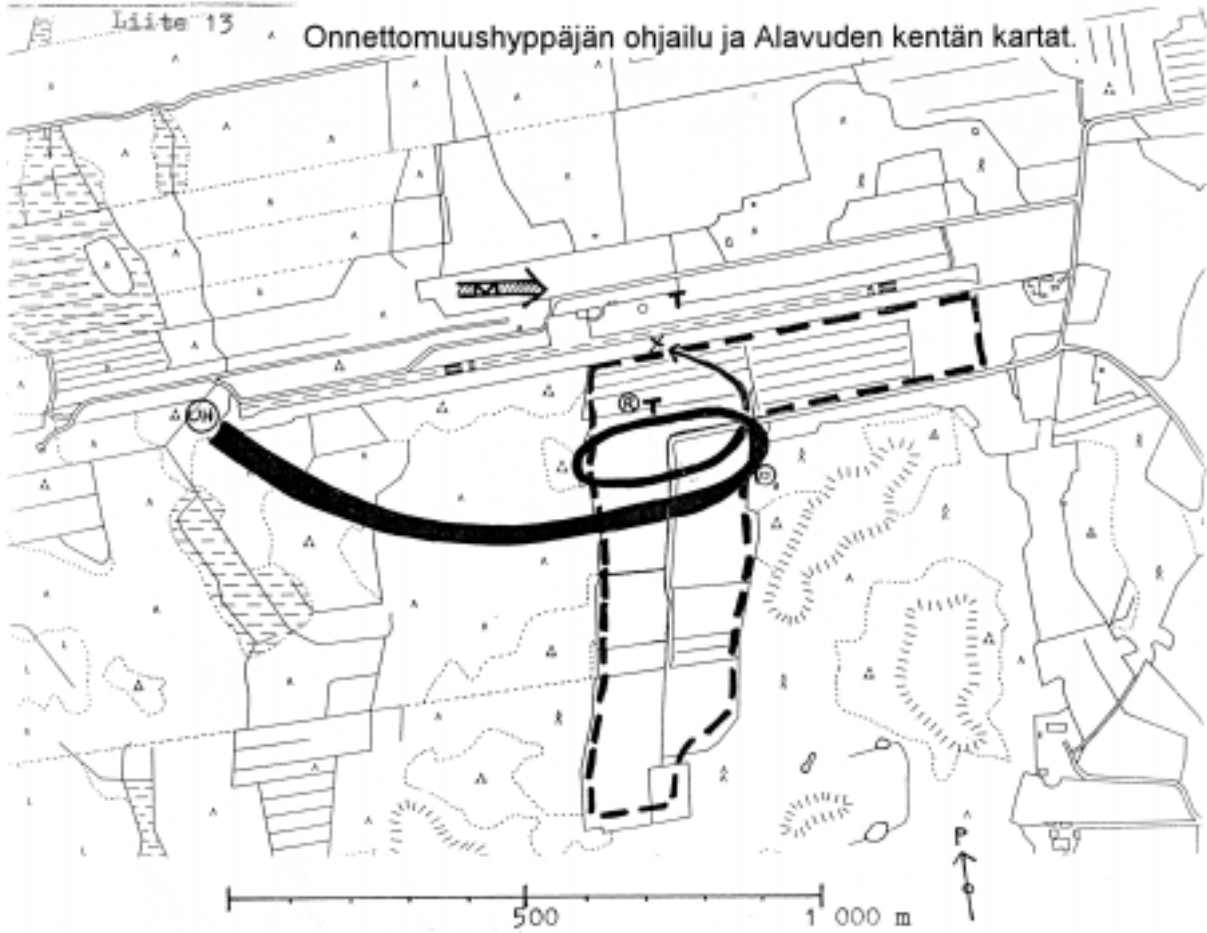
Alavuden lentokenttä

--- oppilasmaalialueen rajat

T tuulipussi

Ⓡ radiokouluttajan sijainti

ⓈH uloshyppypaikka

➔ onnettomuusoppilasan ohjailu varjon varassa (karkeasti)

X onnettomuusoppilasan laskeutumisaikka

➔ maatuulen suunta

Ⓢ ohjauskuvion kiintopisteeksi määrätty talo

Hypättyään hyppymestari huomasi kaikkien hyppääjien olevan yhtä aikaa ilmassa. "Kantavan kelin" takia korkeus ei vähentynyt varjon varassa tavalliseen tapaan, jolloin onnettomuushyppääjä aloitti radiokouluttajan mielestä myötätuuliosan liian aikaisin. Hän ohjasi radiokomennoin oppilaan takaisin korkeudenpudotusalueelle (liitteessä 13 näkyvä metsäalue). Oppilas kuuli komennot ja totteli niitä.

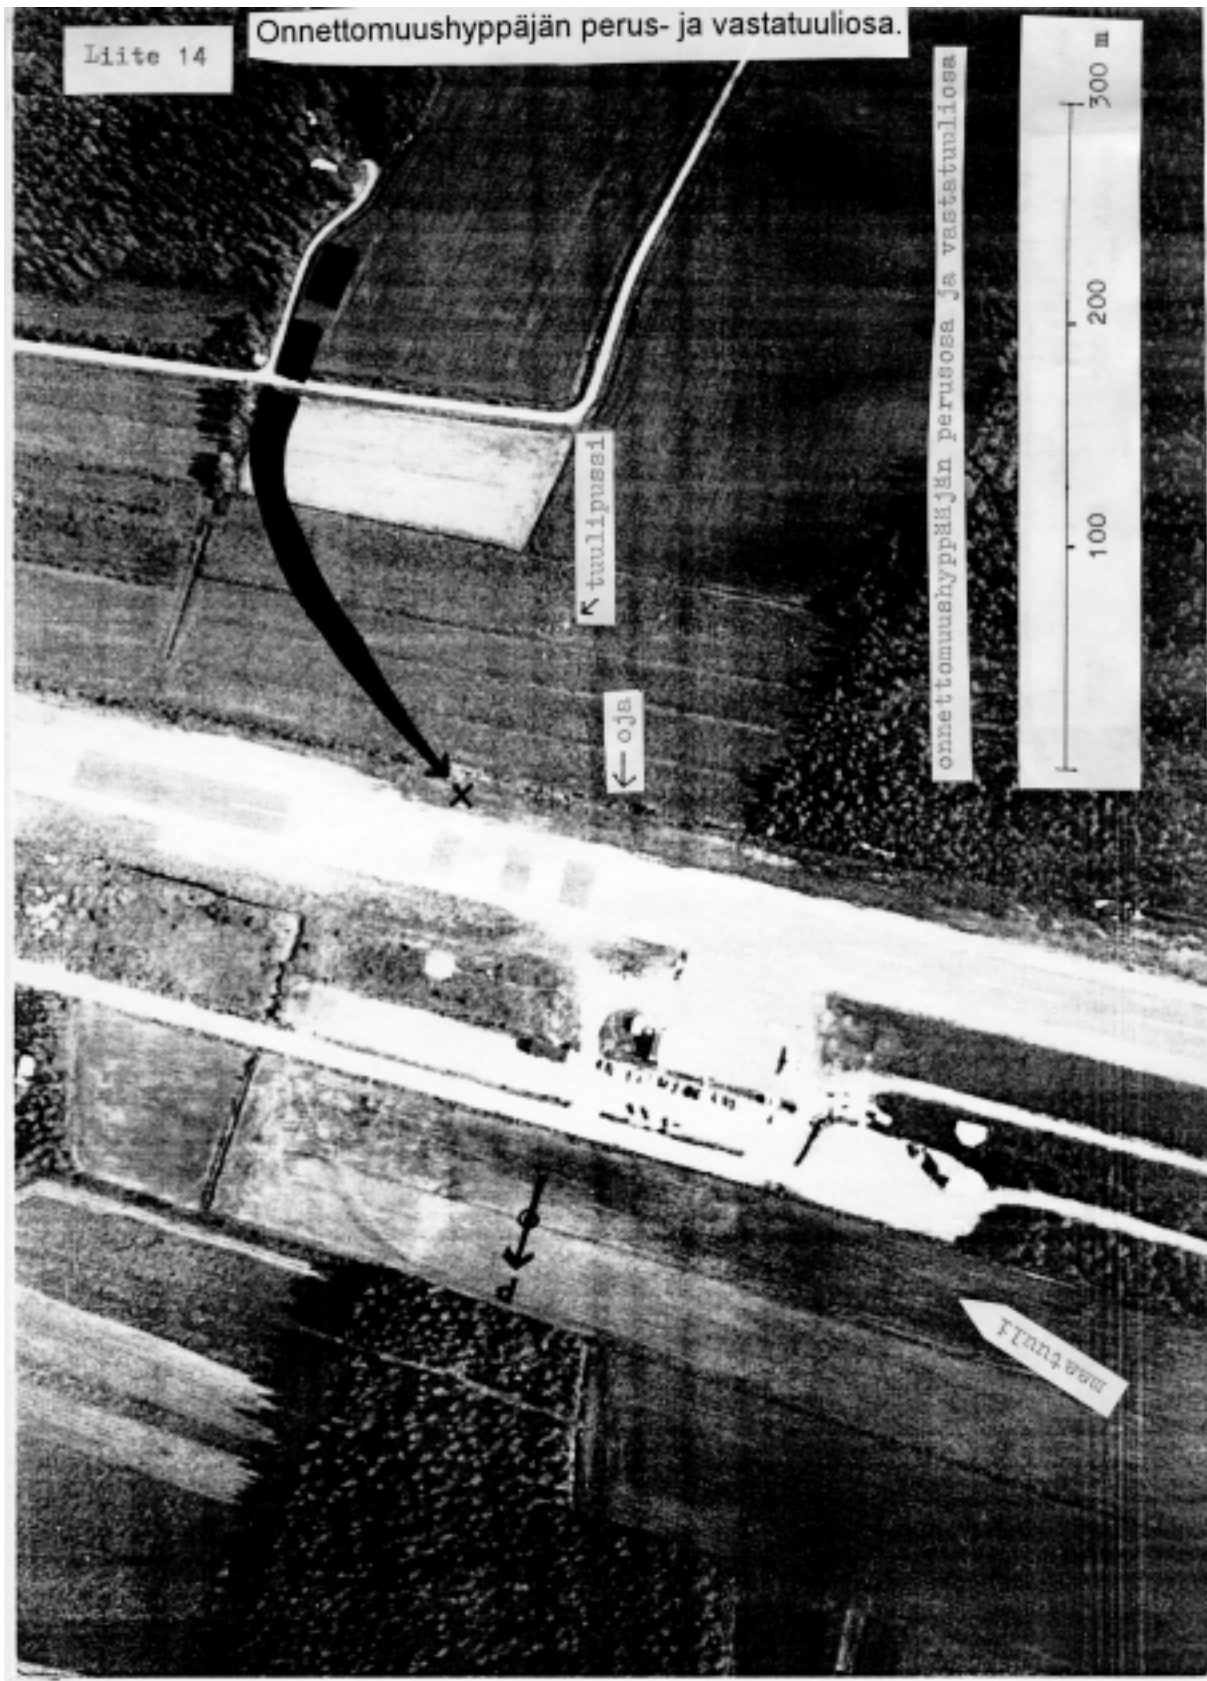
Liite 14

Onnettomuushyppäjän perus- ja vastatuuliosa.

Odotteluajana maassa onnettomuushyppääjä harjoitteli itsenäisesti uloshyppyä ja siipituelle kiipeämistä. Hyppymestarin mukaan hän harjoitutti onnettomuushyppääjää loppuviedon teossa ja uloshypyssä ennen kuormausta. Hyppymestari kävi läpi oppilaiden kanssa normaalit ohjaamiseen liittyvät seikat kartalla sekä kentän laidalla. Radiokouluttaja oli läsnä hypyn selvityksessä. Konekuormassa oli hyppymestarin lisäksi kolme oppilasta, joista onnettomuushyppääjä hyppäsi ensimmäisenä. Varusteet ja radio tarkastettiin ennen kuormausta. Radiokouluttaja siirtyi oppilasalastuloalueelle (kts.karttaa, liite 13) yksin. Radiokouluttajan sijainti on normaalin käytännön mukaisesti oppilasalastuloalueella olevan kiven ja tuulipussin luona (kts. liite 14).

Onnettomuushyppääjän aloittaessa myötätuuliosan uudestaan radiokouluttaja joutui kiinnittämään huomiota toisena hypänneeseen oppilaaseen, joka saavutti onnettomuushyppääjää. Tällöin radiokouluttaja ohjasi heidän vastatuuliosansa vierekkäisiksi. Onnettomuushyppääjä joutui lähemmäs kiitorataa kuin toisena hypännyt.
