Tutkintaselostus

B 3/2002 L

Laskuvarjohyppyonnettomuus Imatralla 16.8.2002

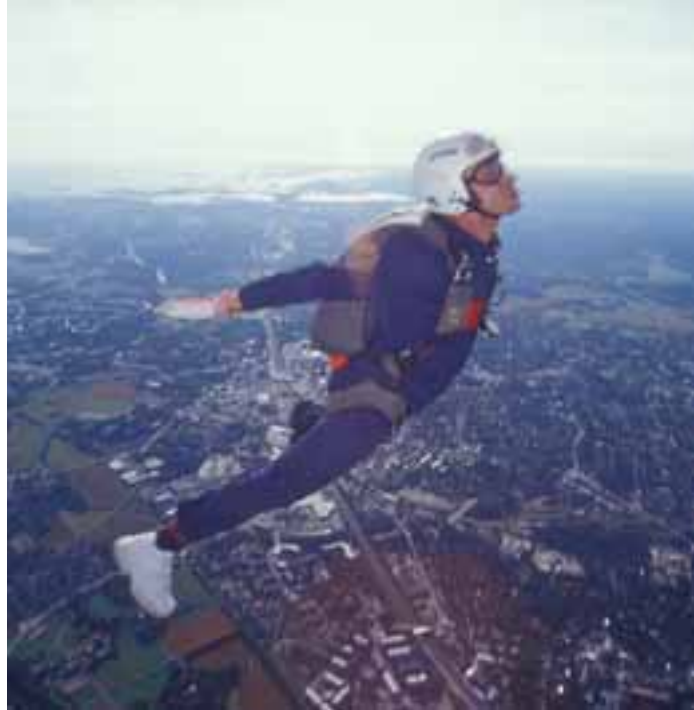
Kuva 1. Delta-asento ilmassa. Kuva: Ahti Kangas

Uloshyppyasennon koulutukseen liittyy olennaisesti myös lantion työntäminen eteen, hartioiden vienti taakse sekä raajojen vienti sivulle (delta-asento). Tavoitteena on, että kun potkurivirran ja koneen etenemisvauhdin vaikutukset päättyvät noin 5 sekunnin kulluttua uloshypystä, hyppääjä päätyy ilmavirrassa vatsalleen. Tällöin selkäpuolelta avautuvilla varjoilla on esteetön pääsy ilmavirtaan, joka suuntautuu perusvapaapudotuksessa alhaalta ylöspäin.
