D-TUTKINTA

D4/2008Y

Ylipainehallin painuminen kasaan Espoossa 10.11.2008

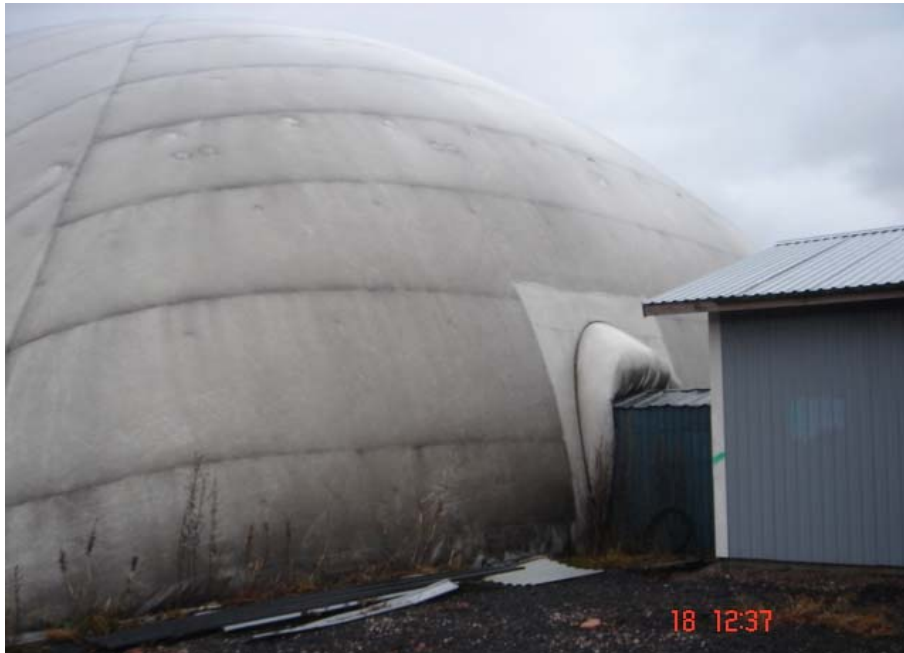
Kuva 1 Sortunut ylipainehallia vastaava toinen ylipainehalli. Kuvassa näkyy hallin sisäänmenokäytävä, jossa on pyörivä ovi, jotta paine ei pääse purkautumaan ovesta kuljettaessa.

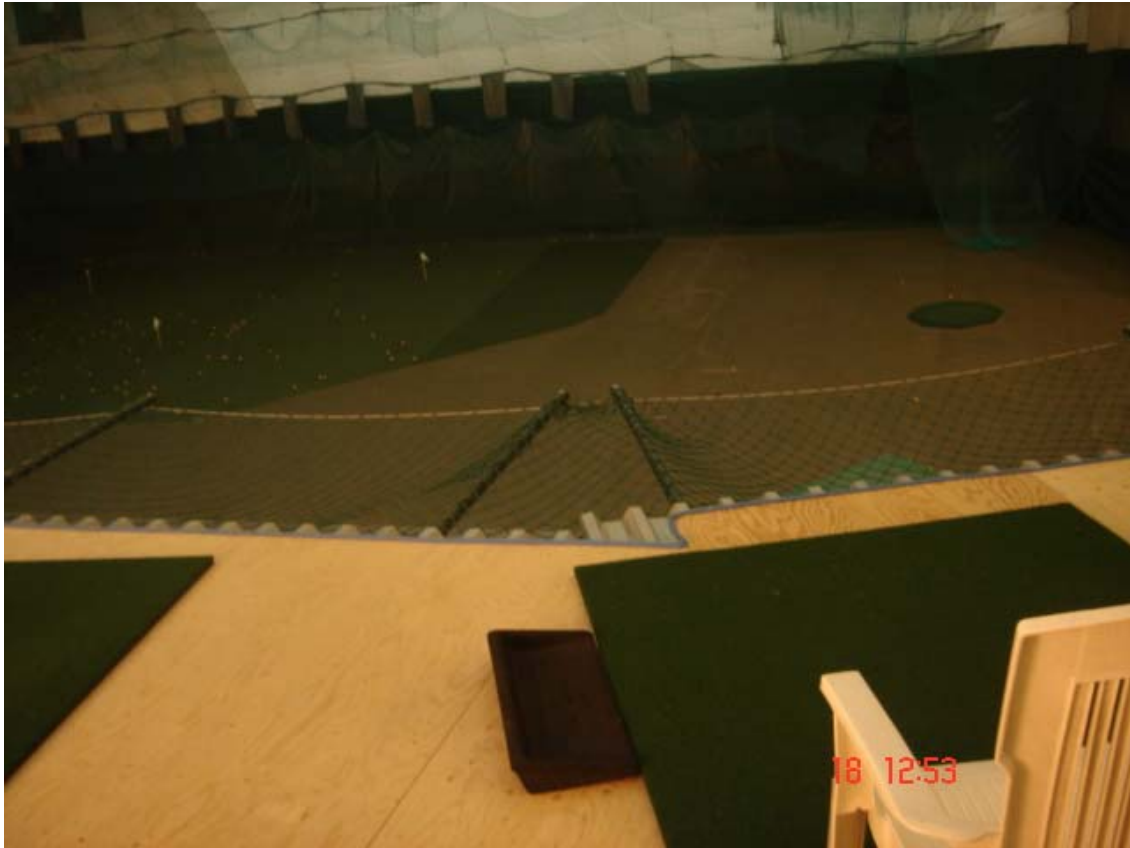
Kuva 2. Kuva on otettu vastaavan ylipainehallin toisen kerroksen lyöntitasanteelta golf-kentälle päin. Sortunut halli oli sisätiloiltaan suunnilleen samanlainen. Asiakkaat liikkuvat vain hallin lyöntitasanteilla, heillä ei ole lupaa mennä kentälle kävelemään.

Sortunutta ylipainehallia käytetään golflyöntien harjoitteluun (kuva 2). Lyöntipaikat ovat hallin toisessa päässä kahdessa kerroksessa. Lyöntipaikkoja on alhaalla 20 kpl ja ylätasanteella 16 kpl. Hallin alatasanteella lyöntipaikkojen vieressä on viiden pöydän kahvilatila, jota hoitaa yksi henkilö vastaanottopalvelujen yhteydessä.

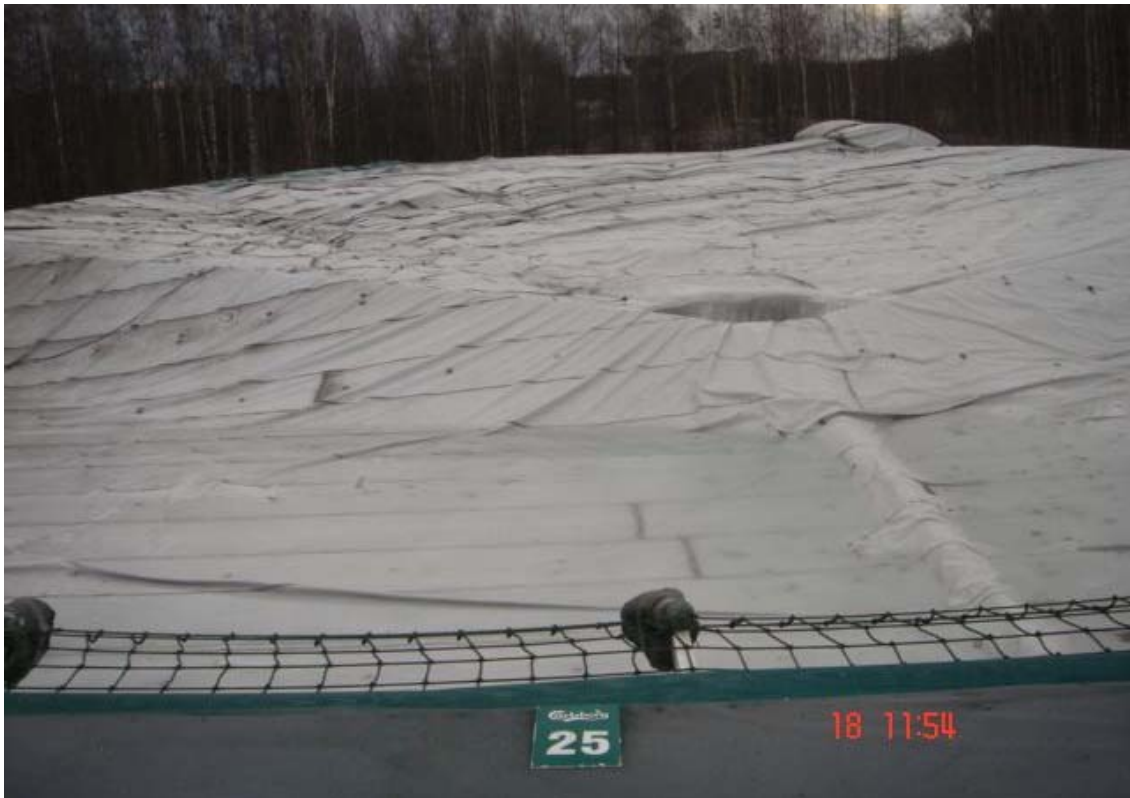
Kuva 3. Kuva on otettu sortuneen ylipainehallin toisen kerroksen lyöntipaikalta, jota vastapäätä on hallin varauloskäytävä. Varauloskäytävän yksi maahan asennetuista ankkureista oli noussut maasta ylös. Repeämien kohdalta hallin ylipaine purkautui äkillisesti ja halli painui kokonaan kasaan.

Puuskaava tuuli aiheutti sen, että ylipainehallin peitekangas, joka oli jo vanhuuttaan hapertunut, repesi maahan ankkuroidusta kiinnitysvaijerista irti ja koko hallin takaseinä siirtyi 1,5 metriä paikaltaan. Lisäksi hallin peitekangas repeytyi halki katon keskivaiheelta. Tapahtuma oli äkillinen ja koko halli painui kasaan hyvin nopeasti. Hallin kaksikerroksisella golfpallojen lyöntitasolla alimmalla tasolla oli kymmenkunta henkilöä. Ylätasanteelta oli yksi golfin pelaaja poistunut noin 15 minuuttia ennen romahdusta. Osa hallin suurista valaisimista, jotka oli kiinnitetty hallin kattoon peitekankaaseen kiinnitetyn vaijerin varaan, putosi suoraan ylätasanteelle.

Ylipainehallin alaosan kiinnitysvaijeri oli ankkuroitu noin parin metrin välein maahan. Yksi huolto-oven ankkureista hallin takaosassa oli noussut ylös, muut ankkurit olivat paikallaan.
