# D-TUTKINTA

D2/2009Y

## Tulipalo sairaalan leikkaussalissa

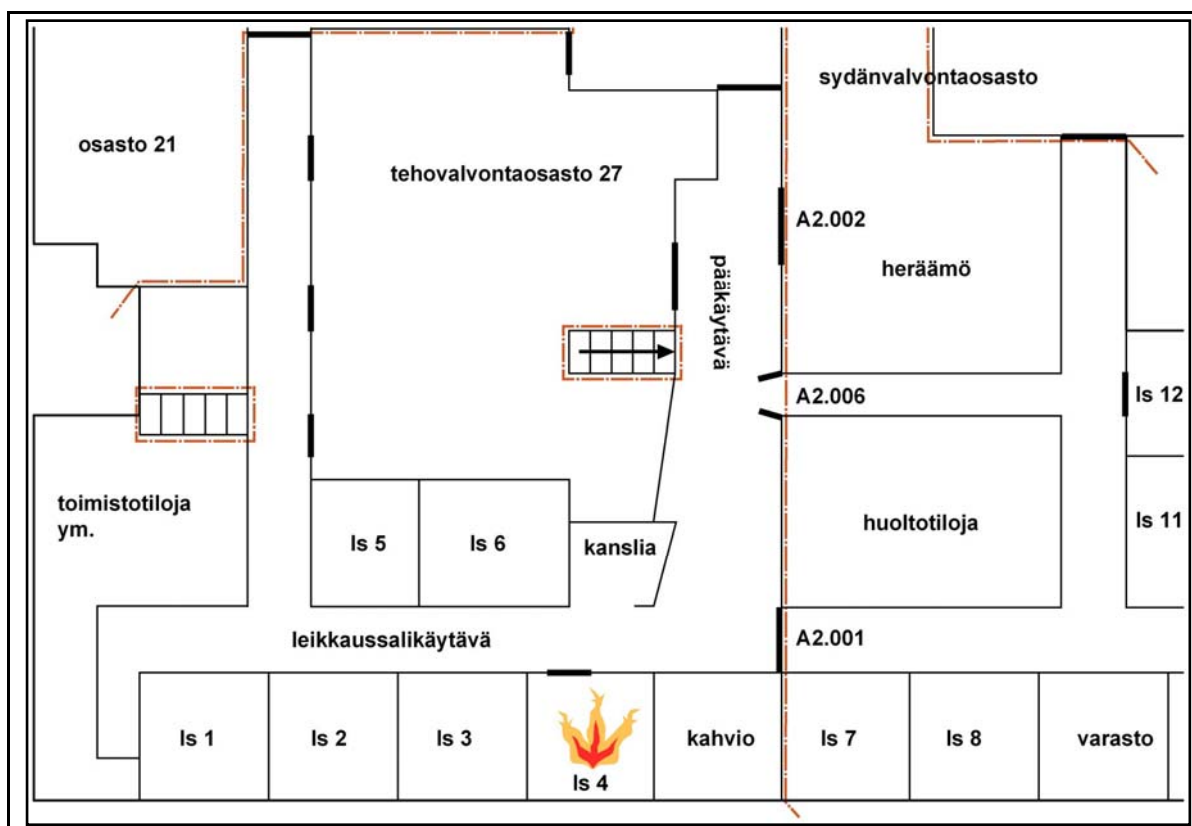
Kuva 1. Pohjakuva leikkaussali- ja anestesiaosastolta. Palo-osastojen rajat on merkitty pistekatko-viivalla. Palo-osastojen väliset palo-ovet on numeroitu niiden tunnistein. Pelastuslaitoksen reitti osastoidusta porrashuoneesta on merkitty nuolella. Kuva ei ole mittakaavassa.

Kello 17.23 Meilahden sairaalan leikkaussali- ja anestesiaosaston leikkaussalissa 4 (Is 4, kuva 1) oli aorttaleikkaus juuri päättynyt. Pian tämän jälkeen leikkaussalia siivoamaan tullut laitoshuoltaja haistoi hieman savun hajua. Jonkin ajan kuluttua hän havaitsi paperia, muovia sekä etanolituppoja sisältäneessä roskasäkissä liekkejä. Hän huusi salissa palavan ja haki käytävältä sammutuspeitteen. Palattuaan hän ei ryhtynyt sammutukseen palon voimakkuuden vuoksi.

Seuraavaksi apulaisosastonhoitaja yritti sulkea osaston pääkäytävällä avoinna olleen automaattisen palo-oven (A2.006). Sulkemisyritysten jälkeen ovi avautui aina uudelleen, koska oven sulkija-automaatiikka oli lukittu *auki*-asentoon. Samanaikaisesti heräämön henkilökunta sulki pääkäytävän ja heräämön välisen palo-oven (A2.002). Ovi suljettiin väkisin.

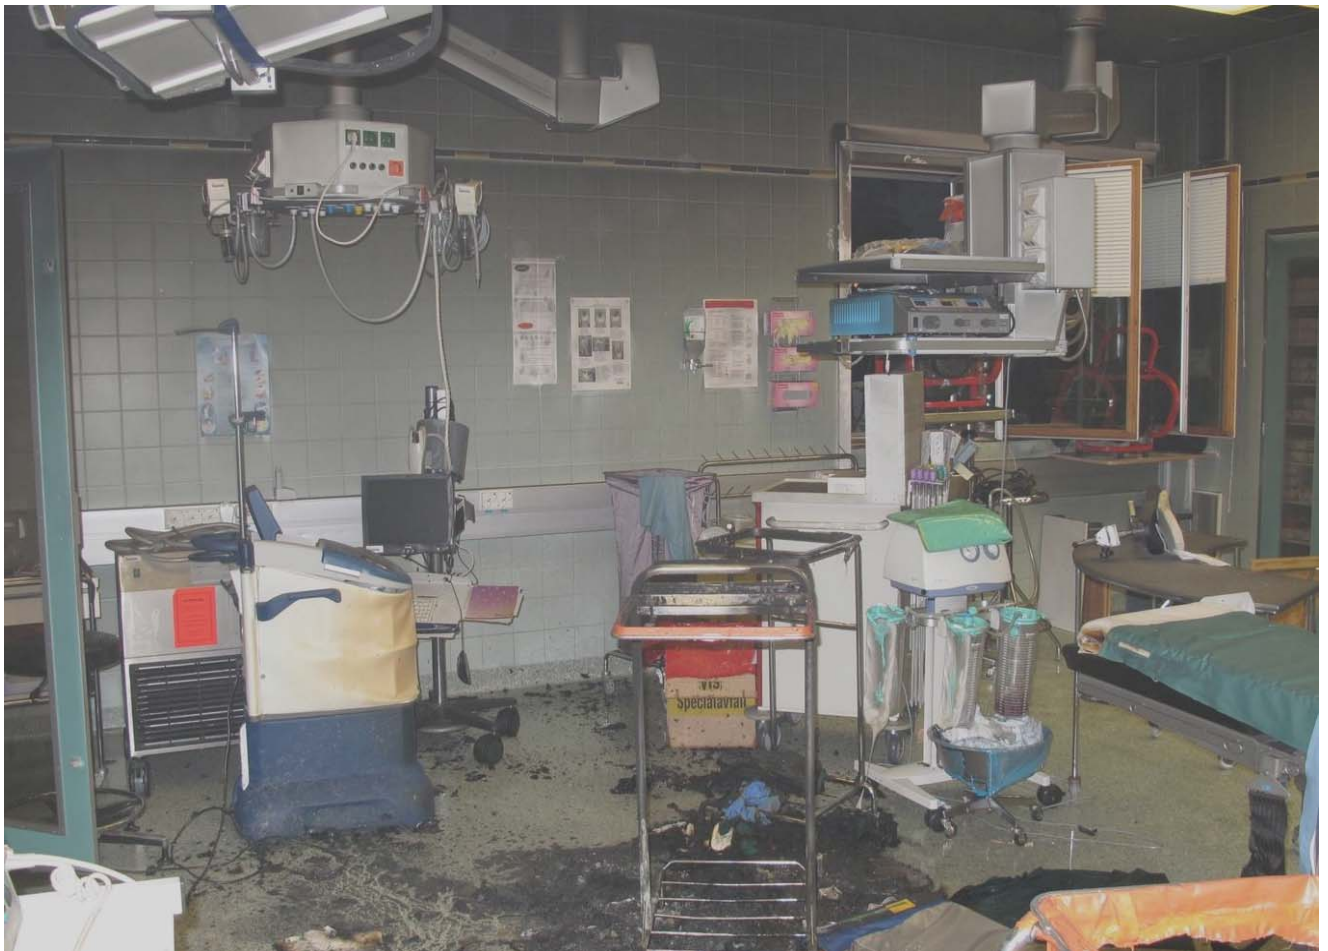
*Kuva 2. Leikkaussalin 4 lattialla ovat palojäännökset, jotka ovat syntyneet etualalla telineessä olleiden roskasäkkien ja telineen pyörien palamisesta. (Kuva: Helsingin pelastuslaitos).*

Palokuorman vähäisyyden vuoksi varsinainen palo rajoittui leikkaussaliin. Alkusammutusta ei heti suoritettu, koska alkupalo koettiin uhkaavaksi. Sammutuksesta pidättäytyminen on perusteltua, mikäli henkilö ei ole saanut aiheeseen koulutusta tai siitä on kulunut pitkä aika. Myöhemmin paikalle tulleen konemiehen alkusammutuksessa käyttämä hiilidioksidisammutin oli riittämätön palon sammutukseen. Tehokas alkusammutus pikapalopostin vedellä olisi sammuttanut palon ja rajoittanut savuvahinkoja.

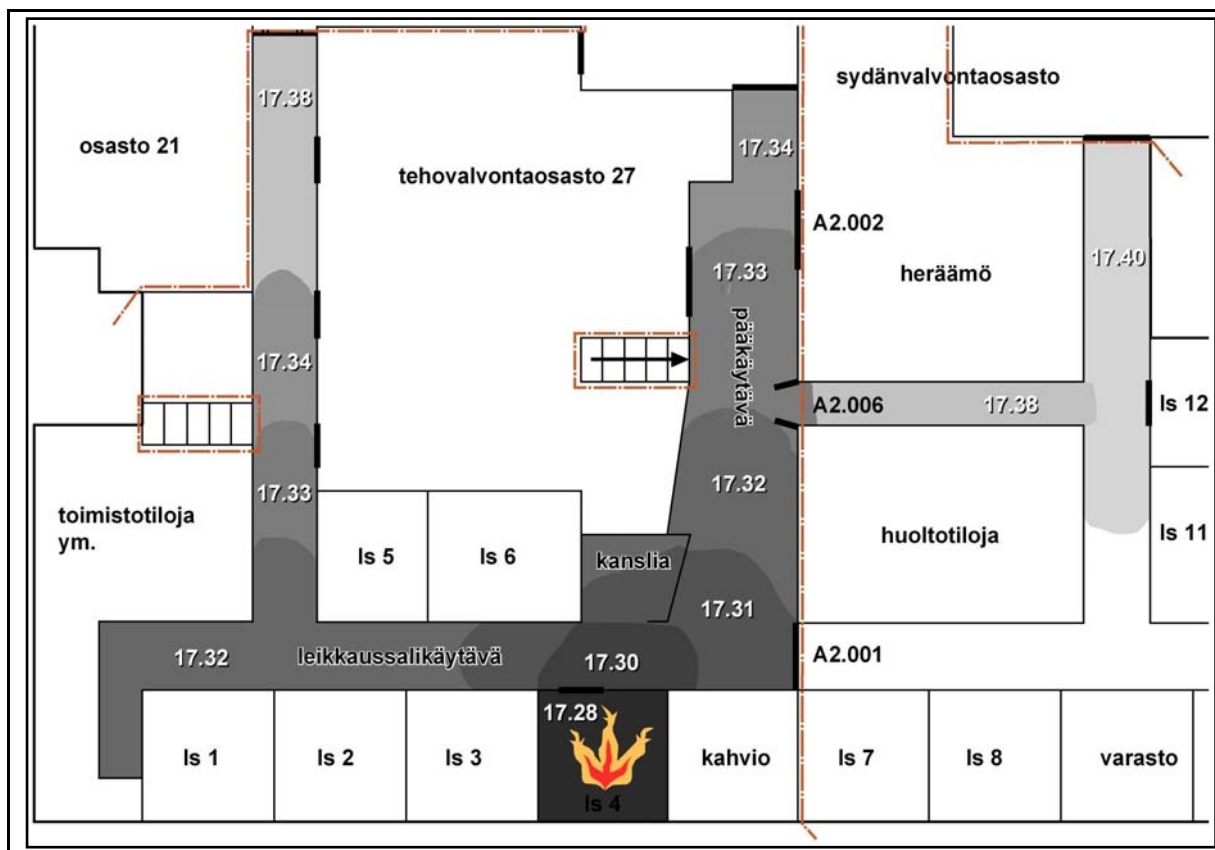
Paloilmoittimen lokitiedostosta on saatu tieto savuilmaisimien hälyttämisyjärjestyksestä. Kuvassa 3 on piirros savun leviämisestä. Aika on muunnettu vastaamaan onnettomuustietokannan aikoja. Alussa savu pysyi leikkaussalissa 4 noin kaksi minuuttia. Oven aukeamisen jälkeen savu levisi käytäviä pitkin ja täytti osan alas lasketun katon yläpuolisesta tilasta, ennen kuin se levisi avoimesta palo-ovesta seuraavaan palo-osastoon.

Kuva 3. Savun leviäminen leikkaussali- ja anestesiaosaston käytävillä.

Palo-osastojen väliset automaattiset palo-ovet (kuva 3) toimivat tulipalon aikana seuraavasti:

- liukupalo-ovi A2.001 sulkeutui savuilmaisimien toimittua
- liukupalo-ovi A2.002 heräämön ja pääkäytävän välillä suljettiin manuaalisesti ja väkisin
- paripalo-ovi A2.006 oli kytketty oven ohjauspaneelista *auki*-asentoon. Palokunta sulki oven.

Savu levisi auki olleiden liuku- ja palo-ovien kautta. Ovien toiminnan parempi ymmärtäminen olisi hidastanut savun leviämistä leikkaussalista ulos ja estänyt savun leviämisen palo-osastosta toiseen. Ylipaineistus piti savun tehokkaasti pois leikkaussaleista.

Leikkaussali- ja anestesiaosaston ovien toiminta on tarkastettu ja virheellisesti toimineiden ovien säätö- ja sulkeutumisautomaatiikka on korjattu.

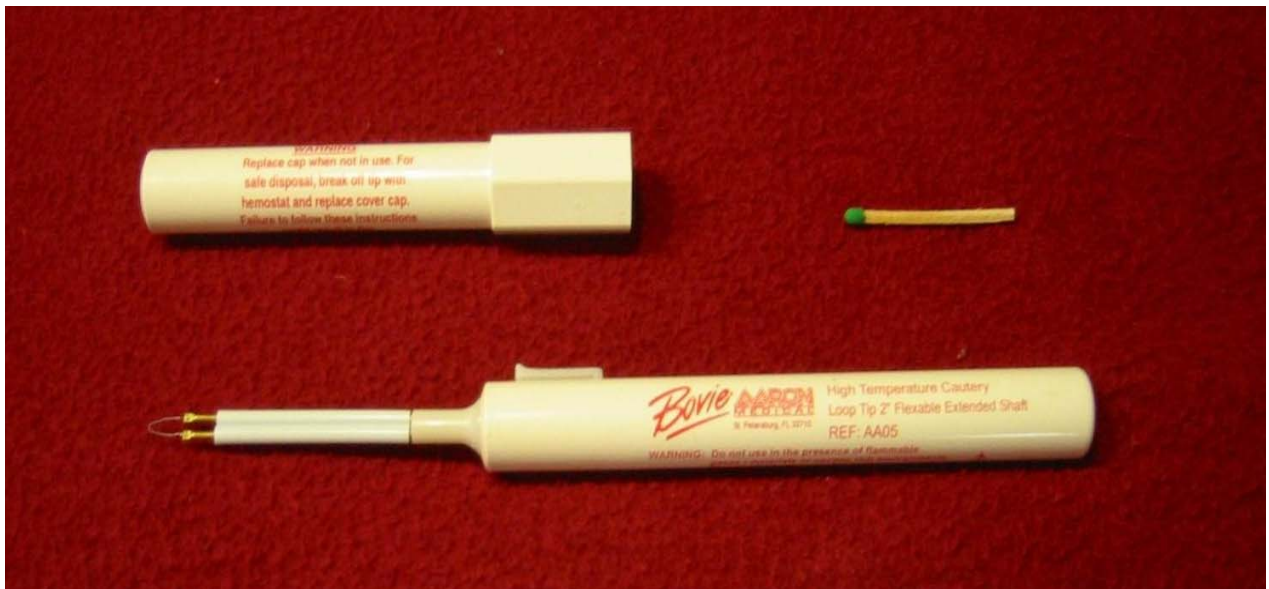
Tulipalon aiheutti leikkauksen aikana muoviseen roskasäkkiin laitettu kertakäyttöinen polttokynä, joka olisi kuulunut laittaa erilliseen niin kutsutuille teräville roskille varattuun muoviasiaan. Polttokynä on 22 cm pitkä paristokäyttöinen laite. Laitteessa on herkkä painokatkaisija, joka vaatii toimiakseen kevyen painalluksen. Kun katkaisinta painetaan, kynän kärjessä oleva vastuslanka kuumenee ja toimii polttoleikkurina. Valmistajan mukaan kyseisen polttokynän lämpötila vastuslangan kärjessä on 1204 °C. Laitteen kärjen suojana on suojakorkki, jonka hahlon on tarkoitus lukita painokatkaisija niin, ettei polttokynä mene päälle. Polttokynän suojakorkki on mahdollista laittaa kiinni siten, ettei siinä oleva hahlo lukitse katkaisinta tai siten, että katkaisin menee päälle.

Kuva 4. Polttokynä. Polttokynän vaipassa ja vastuslangan suojakorkissa on englanninkielinen varoitusteksti, jossa kehoitetaan laittamaan vastuslangan suojakorkki paikalleen silloin, kun laitetta ei käytetä. Jotta laitteen hävittäminen olisi turvallista, eikä siitä aiheutuisi palonvaaraa, tulee laitteen kärkiosa varoitustekstin mukaan katkaista ja suojakorkki laittaa paikalleen. Kynästä ei voi poistaa virtalähdettä rikkomatta muovikuorta.

Polttokynän hävittämisestä sairaalassa on annettu uusi ohje. Valmistajan antamien ohjeiden lisäksi korkki teipataan kiinni ja kynä jätetään instrumenttipöydälle, josta se leikkauksen jälkeen siirretään omaan astiaansa. Lopuksi polttokynästä poistetaan virtalähde ennen laitteen hävittämistä.

4) *Polttokynän ja muiden vastaavanlaisten tulipalon vaaran aiheuttavien instrumenttien käsittelyn käytäntöjä ja ohjeistusta tulisi kehittää palonvaaran poistamiseksi.*
