Tutkintaselostus

Y2013-02

Räjähdejättekontin kuumeneminen räjähdetehtaalla Laukaan Vihtavuorella 10.7.2013

Tutkintaselostus 9/2014
ISBN 978-951-836-431-6 (pdf)
ISSN 2341-5991

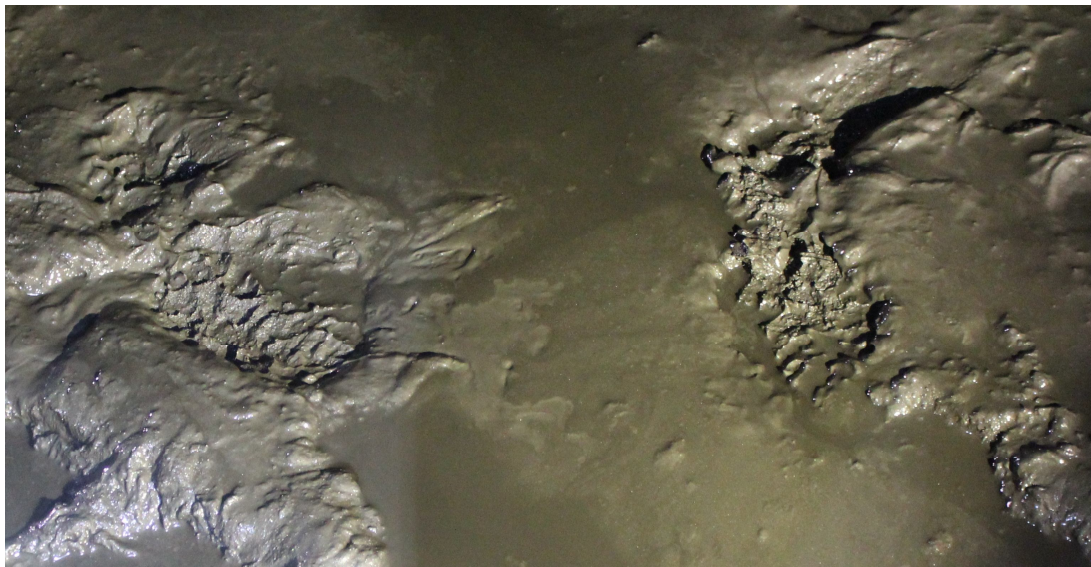
Kuva 2. Esimerkki kaivoskäytävän lattian olosuhteista.

Figure 2. An example of conditions on the floor of the mine tunnel.

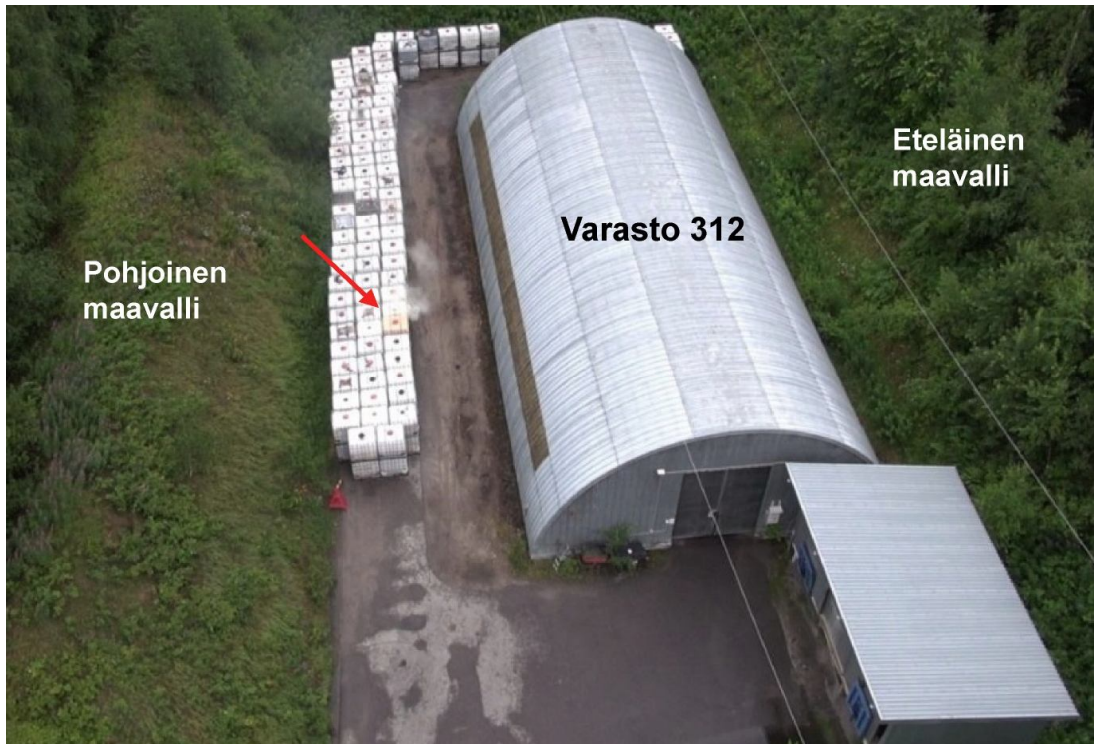
Kuva 3. Ruutukaappaus pienoishelikopterin aamuyöllä ottamasta videokuvasta. Yhdestä kontista nousi höyryä, ja kontin yläosan väri oli muuttunut. (Kuva: VideoDro-ne® Finland.)

P32 sai tehtäväkseen tilata paikalle videokuvausta pienoishelikopterilla tekevä yritys tiedustelun mahdollistamiseksi. Yrittäjä pystyi lähtemään paikalle saman tien kotoaan noin 25 kilometrin päästä. Paikalle tultuaan helikopterin käyttäjä siirtyi tien laitaan kauimpana olevaan paikkaan, josta vielä pystyi näkemään konttien päällä leijuvan helikopterin. Etäisyys oli 380 metriä. Paikka arvioitiin riittävän turvalliseksi, koska lennätyspaikka oli varastoa alempana ja helikopterin käyttäjä pystyi olemaan maavallin takana. Pienoishelikopteri lensi ensimmäisen lennon kello 0.45. Helikopterin kamerassa oli päiväsaädöt, minkä vuoksi ensimmäisen lennon kuva oli liian tumma. Kameraa säädettiin, ja toisen lennon kuvamateriaali siirrettiin tietokoneelle kello yhden jälkeen. Videosta selvisi, että yhdestä kontista nousi höyryä ja että konttien kokonaismäärä oli yli 200. Ruutukaappaus yhdestä ensimmäisten lentojen videokuvasta on kuvassa 3.

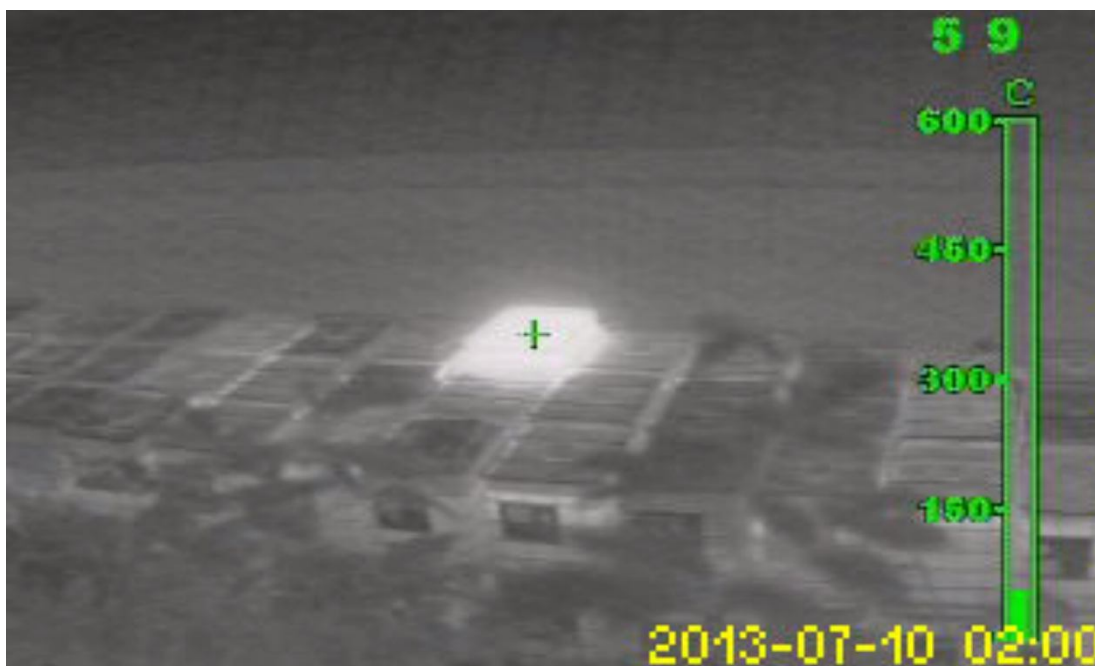
Kuva 4. Kuvakaappaus räjähddeainevaraston 312 viereisen pohjoisen maavallin päältä yöllä kello 2.00 otetusta lämpökameran videokuvasta⁵. (Kuva: Keski-Suomen pelastuslaitos.)

Yksikön johtaja kuvasi maavallilta konttirivistöä lämpökameralla kello 2. Lämpökameralla selvisi, että yksi kontti oli kuumentunut ja sen pintalämpötila oli korkeimmillaan +65 °C. Muiden konttien ja pintojen lämpötila oli +13 °C. Kuumentuneen kontin suunnassa näkyi höyryä ja kuului siihenää.

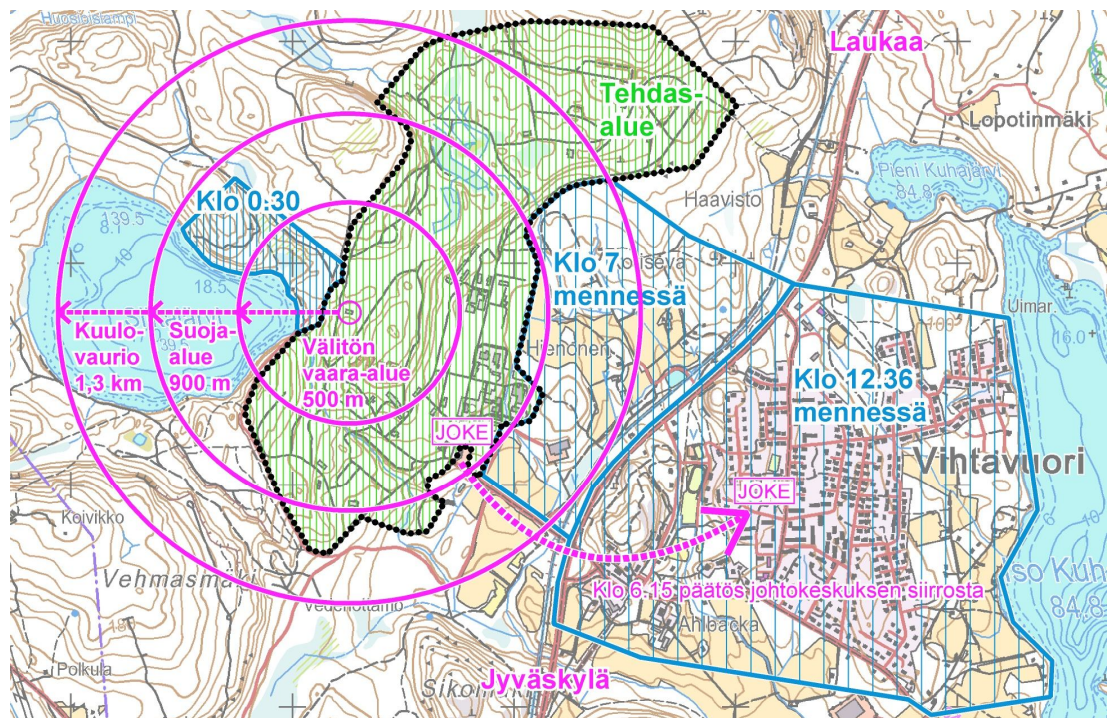
Kuva 5. Tapahtumapaikan ympärille määriteltiin vaara-alueet kello 6, jonka jälkeen johtokeskus päätettiin siirtää Vihtavuoren koululle. Kolmessa vaiheessa tapahtuneen evakuoinnin alueet on merkitty sinisellä. (Pohjakartta: KTJ/Oikeusministeriö/MML)

Figure 5. A hazard zone was established around the scene of the incident at 6:00 a.m., after which the command post was relocated to Vihtavuori School. The areas affected by the three-stage evacuation operation are marked in blue.

Näillä tiedoilla P33 päätti evakuoida kuulovaurioalueen sisällä olleen Jyväskylä–Laukka maantien ja tehdasalueen välisen alueen (kuvan 5 kartassa karttasanat Hienonen ja Koliseva). Tehtävä annettiin poliisille. Alueella oli noin kymmenen taloutta. Pioneerirykmentistä tilattiin paikalle myös virka-apuosaston toinen puolisko. Pelastustoiminnan suoja-alueeksi määrättiin 900 metriä, jonka sisäpuolelle sai mennä vain suojavarusteissa. Välittömän vaaran alueeksi määrättiin 500 metriä, ja sen sisälle menoa tuli välttää kaikissa tapauksissa.

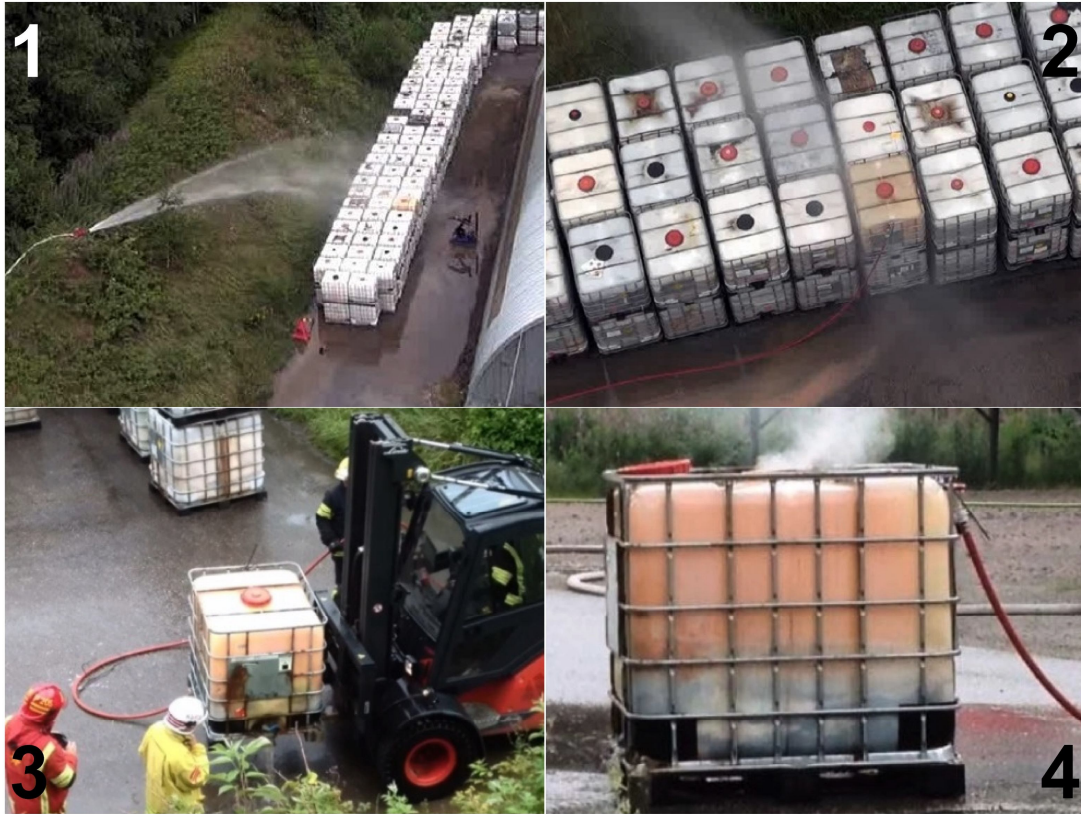
Kuva 6. Kuvasarja kontin jäähdytyksen ja siirron vaiheista. 1) Kontin ulkoinen jäähdytys ja robotti tekemässä reikää. 2) Kontin sisäinen jäähdytys pistosuihkuputkella. 3) Kontin siirto trukilla turvalliseen paikkaan. 4) Siirron aikana jäähdytys oli hetken keskeytettyä, ja kontin sisältö alkoi höyrytä uudelleen. (Kuvat: 1–3 VideoDrone® Finland ja 4 Keski-Suomen pelastuslaitos.)

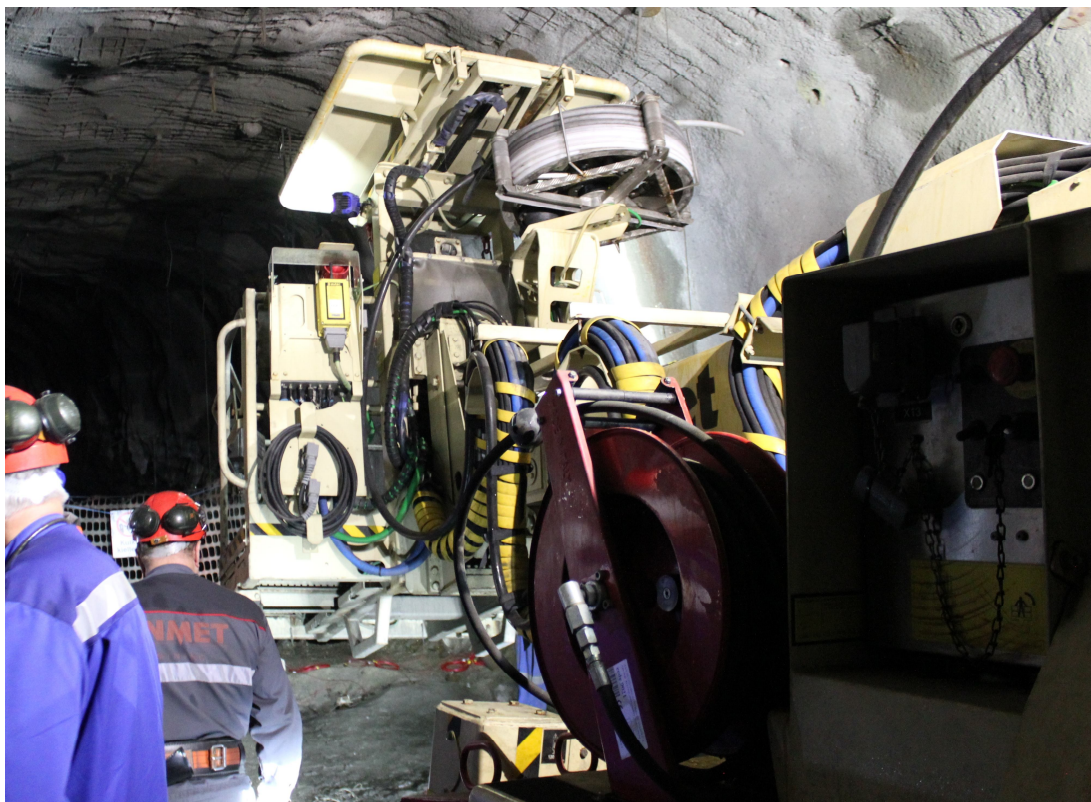
Kuva 7. Panostusajoneuvon etuosa. Puomi on vedetty sisään, jolloin puomin viereiset letkut ovat s-mutkalla. Puomin päässä on työskentelykori, jossa panostaja tekee panostuksen.

Panostusajoneuvon alustana on dieselkäyttöinen runko-ohjattava työkonne. Ajoneuvon takaosassa on omat säiliöt emulsiolle ja kaasutusliuokselle, jotka tankataan ajoneuvon räjähdysainevaraston säiliöistä. Ajoneuvon etuosassa puomin päässä on työskentelykori, jossa panostaja toimii panostuksen aikana. Emulsio ja kaasutusliuos pumpataan säiliöistä letkuja pitkin korissa olevaan panostuslaitteeseen. Ajoneuvon prosessilaitteisto sekoittaa komponentit porareikään pumppaamisen yhteydessä.

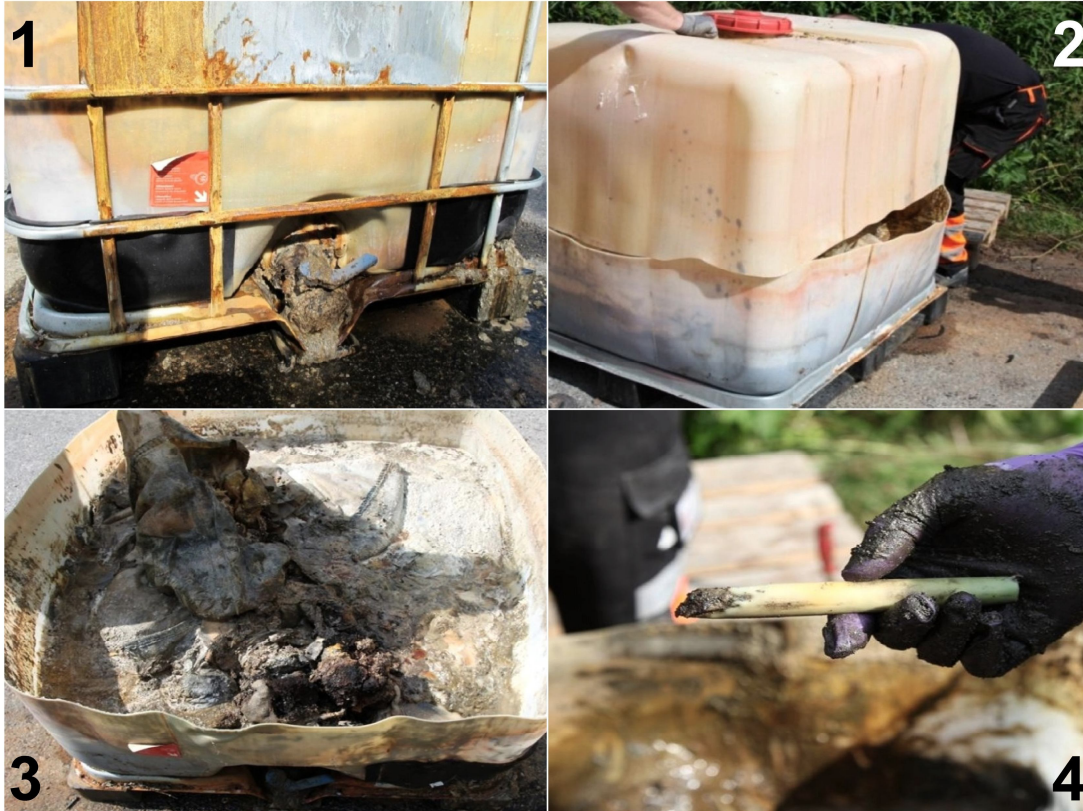
Kuva 8. Kuvasarja kontin tutkinnasta. 1) Kontin säiliön alaosaan oli sulanut reikiä, joista seosta oli valunut ulos. 2) Säiliö leikattiin auki. 3) Seoksen seassa oli kangassäkkejä. Kuumin kohta näytti olleen tyhjennyshanan kohdalla. 4) Seoksesta löytyneet osittain sulanut räjäytin. (Kuva: poliisi.)

Figure 8. A series of images of the examination of the container. 1) In the lower section of the container, a hole had been formed through melting, allowing some of the the mix inside to escape. 2) The container was opened through cutting. 3) A number of canvas bags were found buried in the mix. The point with the highest temperature appears to have been located next to the drain tap. 4) A partly melted detonator was found buried in the mix.

¹⁴ Säiliö oli valmistettu polyeteenistä, jonka sulamislämpötila on kirjallisuuden mukaan +110...+135 °C ja räjähdetehtaan mittauksen mukaan noin +120 °C.

konaistilavuudesta. Seoksessa oli mukana myös kangassäkkejä, kumihanska, puhdistusliinoja sekä kaksi räjäytintä¹⁵. Räjähdyttimissä ei ollut nalleja.

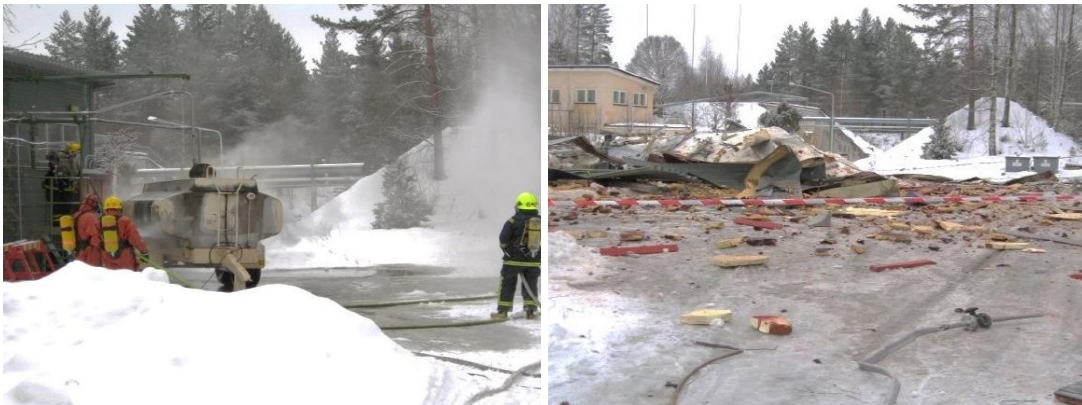
Kuva 9. Kuvapari vuoden 2008 onnettomuudesta. Vasemmalla säiliöperävaunun jäähdytystä. Oikealla tilanne kolme tuntia pelastustoimien lopettamisen jälkeen. (Kuva: Keski-Suomen pelastuslaitos.)

Tehtasalueella toisella toiminnanharjoittajalla tapahtui vuonna 2008 onnettomuus, jossa yksi rakennus tuhoutui maan tasalle räjähdyksessä. Pelastuslaitos hälytettiin paikalle rakennuksen vieressä olleen säiliöperävaunun savuamisen johdosta. Pelastuslaitos jäähdytti säiliöperävaunua ulkopuolelta kolmen tunnin ajan, jonka jälkeen toiminnanharjoittajan asiantuntijan antaman lausunnon perusteella jäähdytys lopetettiin. Pelastuslaitos poistui paikalta. Kolme tuntia myöhemmin säiliöperävaunu räjähti tuhoten rakennuksen maan tasalle.
