Tutkintaselostus

Y2014-03

Puisen pienkerrostalon palo Turussa 4.11.2014

FIRE IN A WOODEN APARTMENT HOUSE IN TURKU ON 4 NOVEMBER 2014

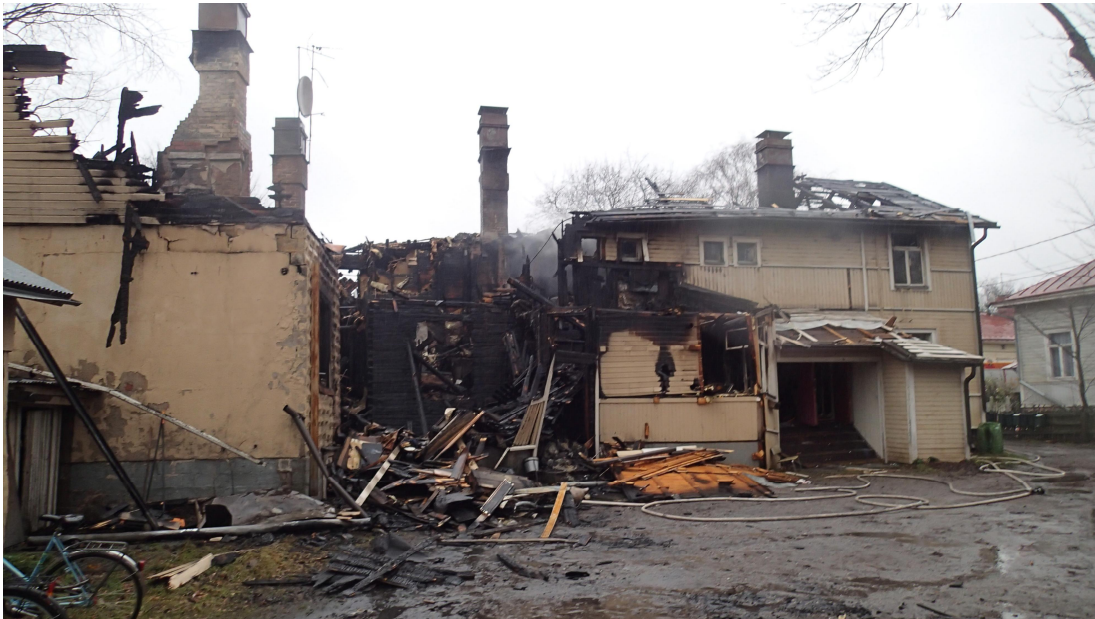
Kuva 1. Puutalon länsipuoli sisäpihan suunnasta paloa seuranneena iltapäivänä (Kuva: OTKES)

Figure 1. The western side of the wooden house seen from the inner courtyard on the afternoon after the fire (Photo: SIA)

Puinen pienkerrostalo tuhoutui tulipalossa korjauskelvottomaksi. Pohjoinen puoli rakennuksesta tuhoutui täysin. Eteläinen puoli kärsi mittavia savu- ja vesivahinkoja. Rakennusta jouduttiin purkamaan jo pelastus- ja sammutusvaiheessa. Rakennusvalvonta myönsi joulukuussa 2014 talolle purkuluvan taloyhtiön pyynnöstä.

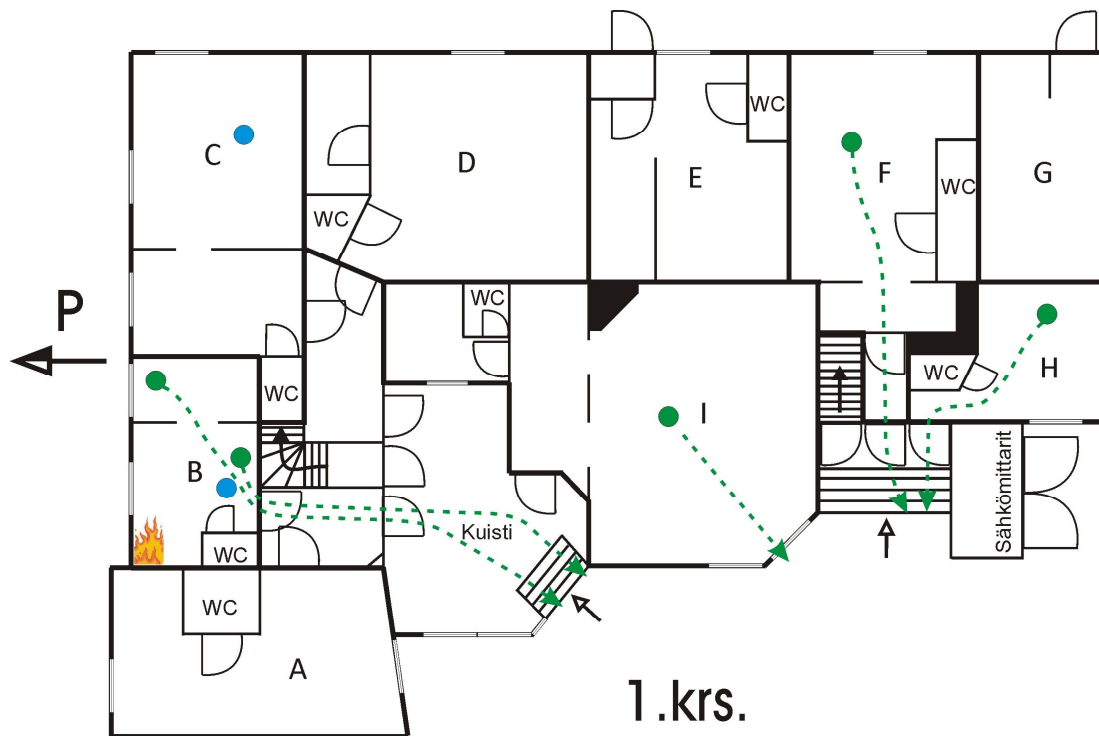
Kuva 3. Palotalon 1. kerroksen pohjapiirros¹. Palon syttymispaikka merkitty keltaisella liekillä, kuolleiden löytöpaikat sinisellä ja pelastuneiden poistumisreitit vihreällä. Huoneistojen rajat on piirretty muita paksummalla viivalla. (Piirros: OTKES)

Figure 3. Layout of the ground floor of the building destroyed by fire. The source of ignition is marked with a yellow flame symbol; the locations where the bodies were found are marked in blue and the exit routes of the survivors in green. The demarcations of the flats are marked with a thick line. (Drawing: SIA)

¹ Talon pohjapiirroksset on tehty valokuvien, palon jälkeisen paikkatutkinnan mittausten sekä kuulemisissa saatujen tietojen perusteella, minkä vuoksi piirroksset ovat suuntaa antavia. Asunnot on merkitty pohjapiirroksiin kirjaimin selostuksen tueksi, eivätkä kirjaimet vastaa asuntojen osoitetietoja.

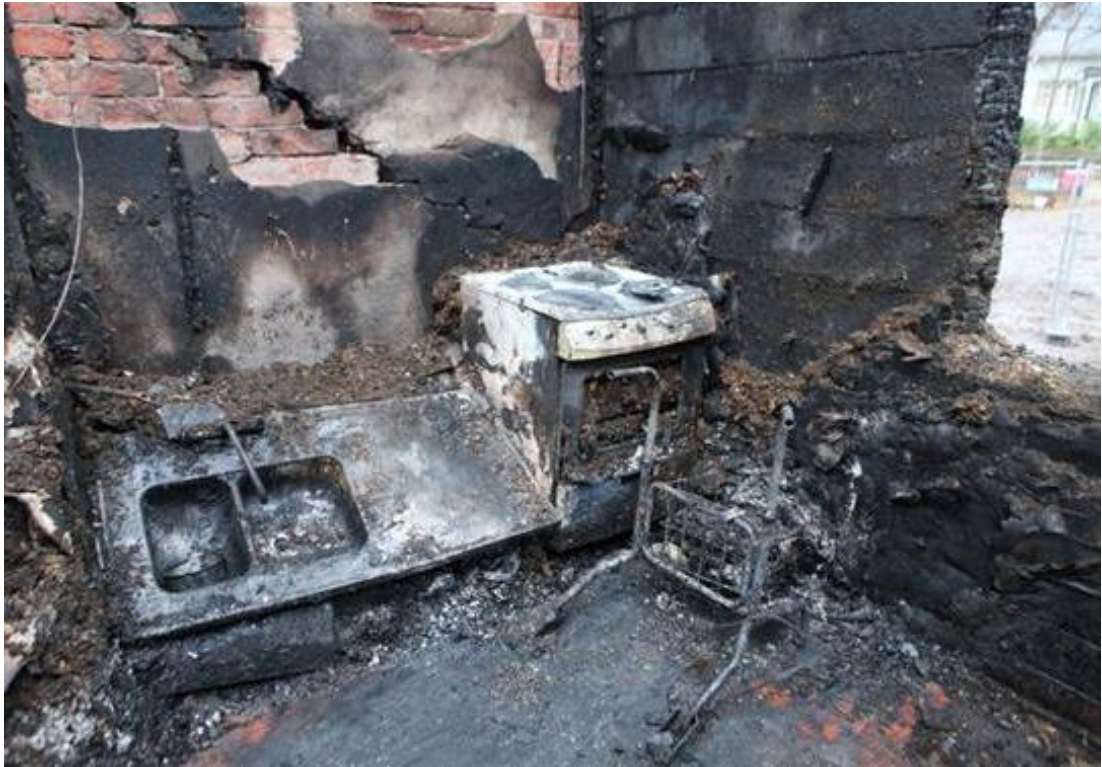
Kuva 4. Palon syttymispaikka asunnossa B raivauksen jälkeen. Palossa kuolleen henkilön käyttämä rollaattori löytöpaikassaan. Lieden oikeanpuoleisella etulevyyllä alumiinisen paistinpannun jäänteet. (Kuva: Poliisi)

Bild 4. Platsen där branden bröt ut i lägenhet B efter röjningen. Rullatorn som en av de omkomna använde på den plats där den hittades. Resterna av en stekpanna i aluminium på den främre kokplattan till höger. (Bild: Polisen)

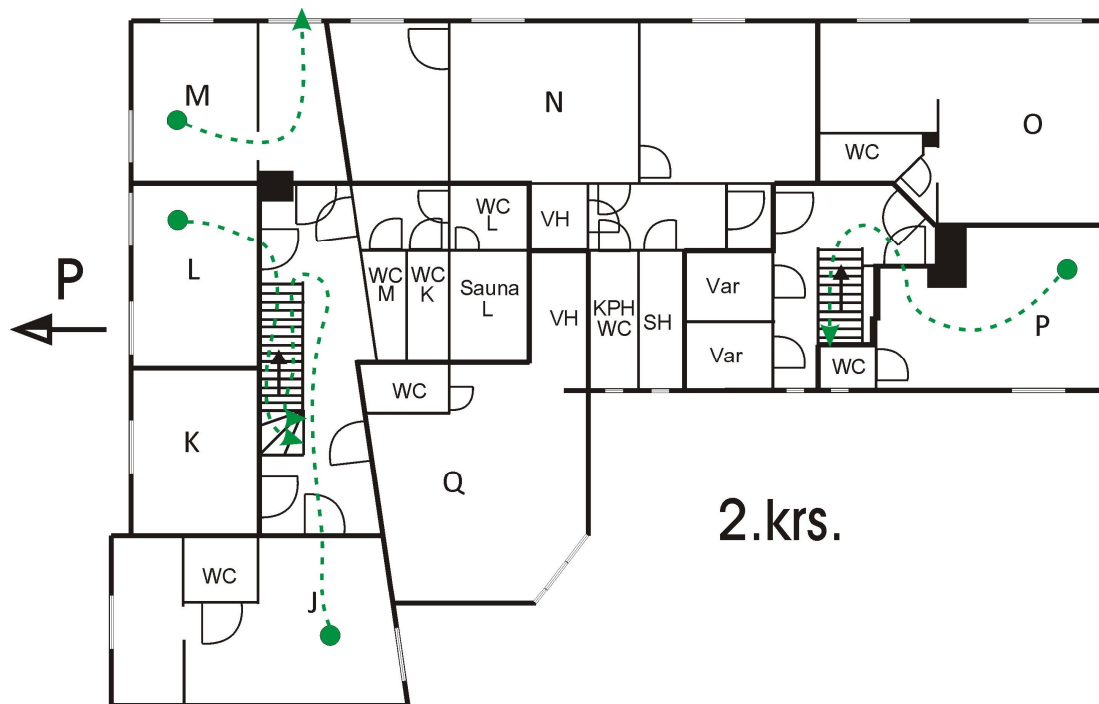
Kuva 5. Palotalon 2. kerroksen pohjapiirros¹. Pelastuneiden poistumisreitit merkitty vihreällä värillä. (Piirros: OTKES)

Figure 5. Layout of the first floor of the building destroyed by fire. The exit routes of the survivors are marked in green. (Drawing: SIA)

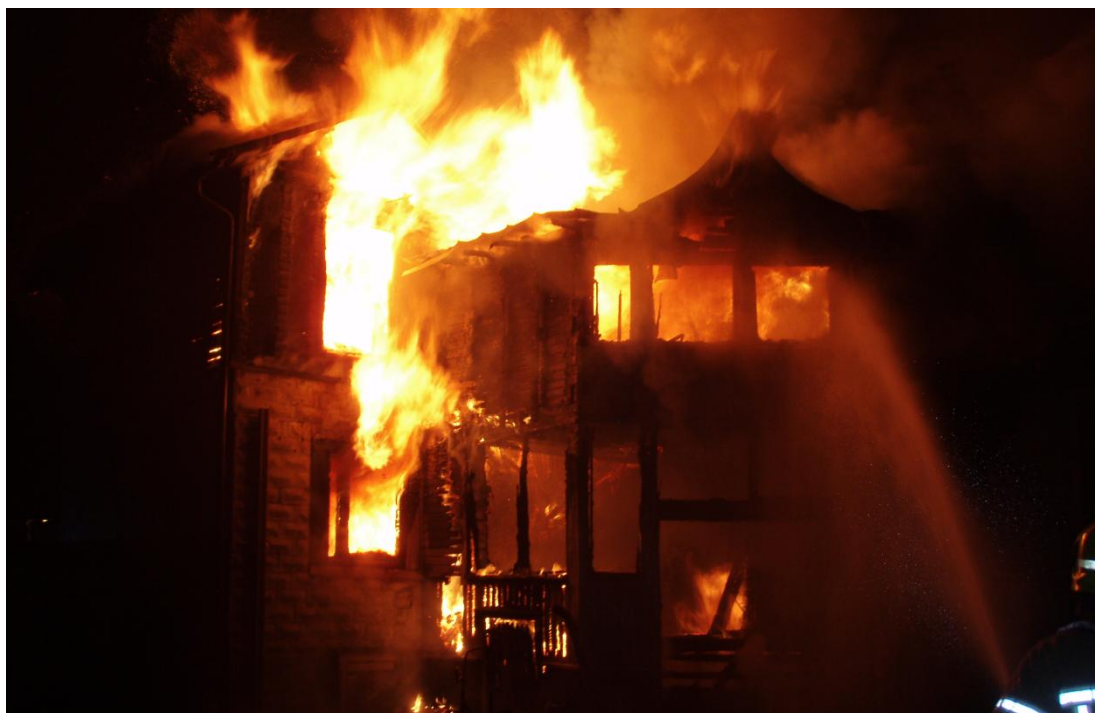
Kuva 6. Sisäpihalle avautuvan L-muotoisen rakennuksen sisäkulma ja toinen sisäänkäyntiteistä sammutustöiden alkuvaiheessa (Kuva: Varsinais-Suomen pelastuslaitos)

Bild 6. Det inre hörnet i den L-formade byggnaden som öppnar sig mot innergården och den ena ingången i början av släckningsarbetena (Foto: Egentliga Finlands räddningsverk)

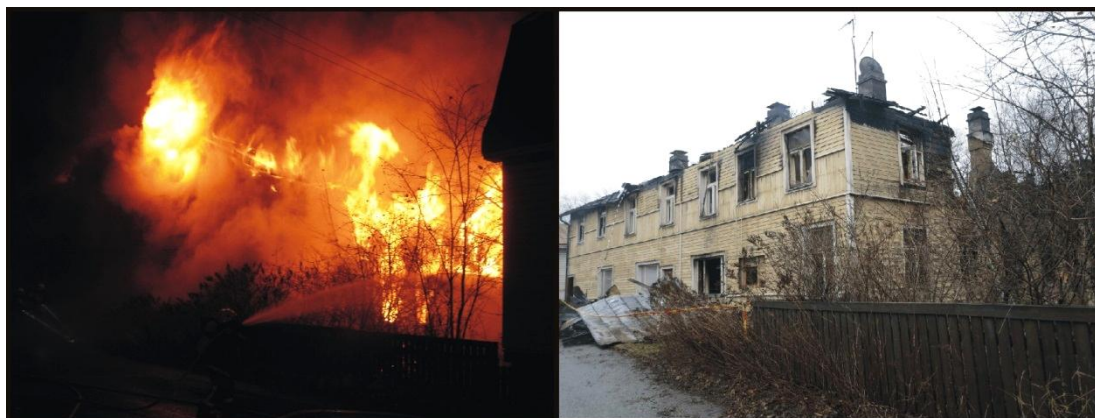
Kuva 7. Talon pohjoispääty paloi voimakkaasti usean huoneiston alueella ja ullakolla pelastuslaitoksen ensimmäisten yksiköiden saapuessa paikalle. Vasen kuva on sammutustöiden alkuvaiheesta ja oikeanpuoleinen kuva samalta paikalta seuraavana aamuna. (Kuvat: Varsinais-Suomen pelastuslaitos)

Bild 7. Husets norra gavel brann häftigt och branden hade spridit sig till flera lägenheter och vinden när räddningsverkets första enheter anlände. Fotot till vänster är taget i början av släckningsarbetena och fotot till höger på samma ställe följande morgon. (Bilder: Egentliga Finlands räddningsverk)

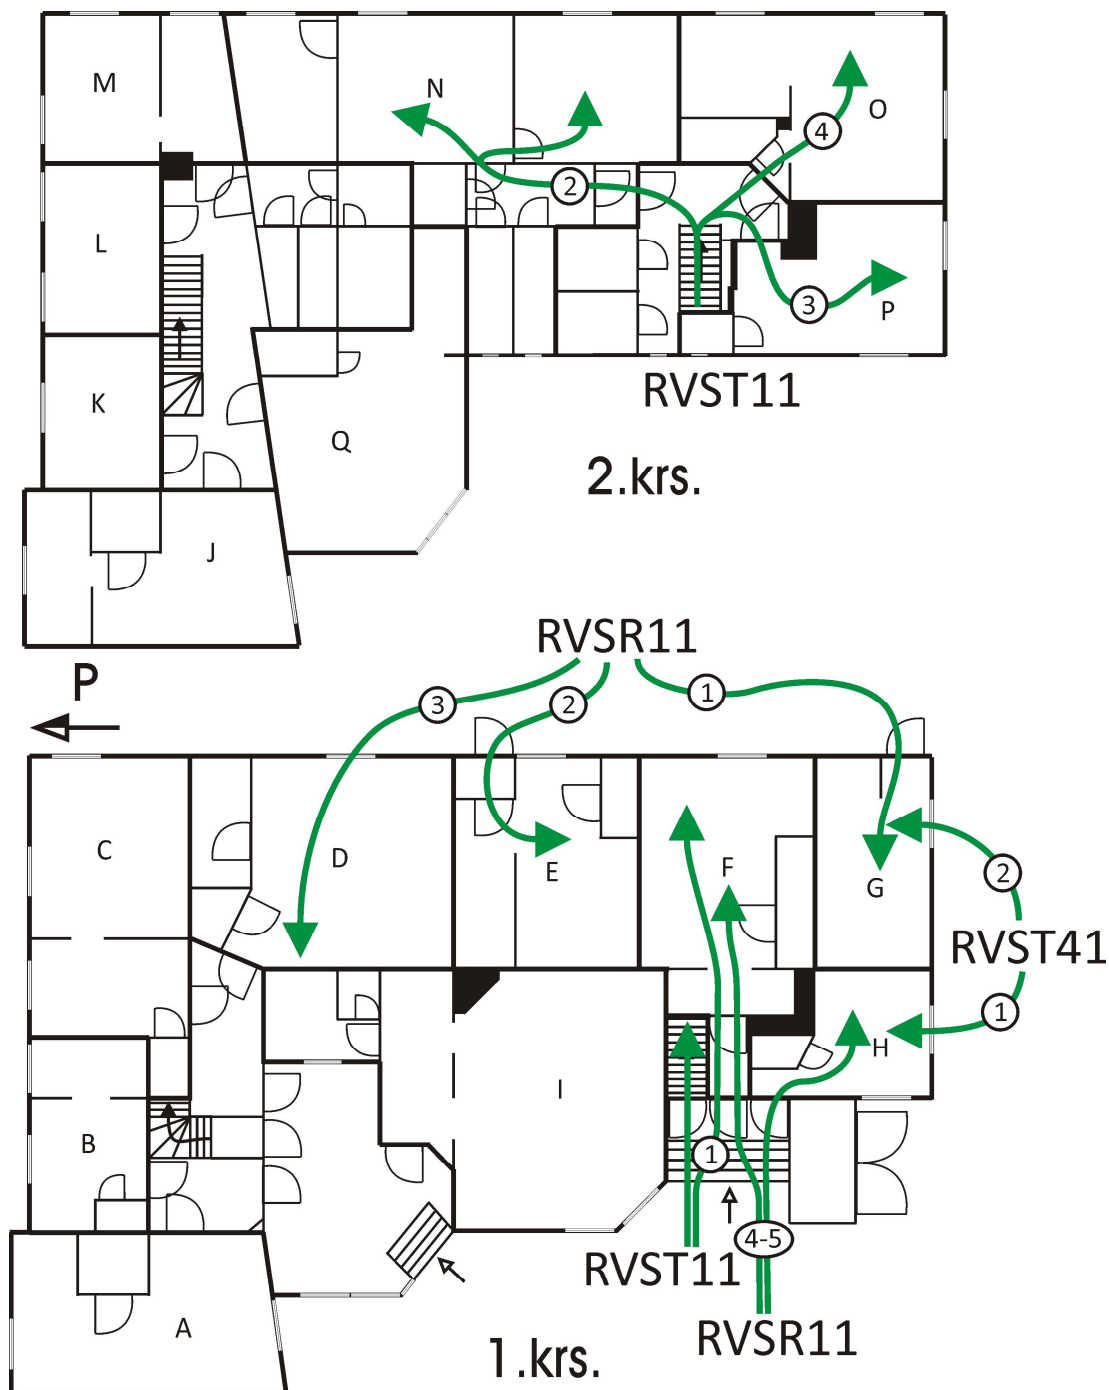
Kuva 8. Pelastustoimen yksiköiden tekemät tiedustelut ja niiden yksikkökohtainen järjestys ympyröidyin numeroin. (Piirros: OTKES)

Bild 8. Förfrågningar gjorda av räddningsväsendets enheter och deras detaljerade ordningsföljd har angetts med omringade siffror. (Ritning: OTKES)

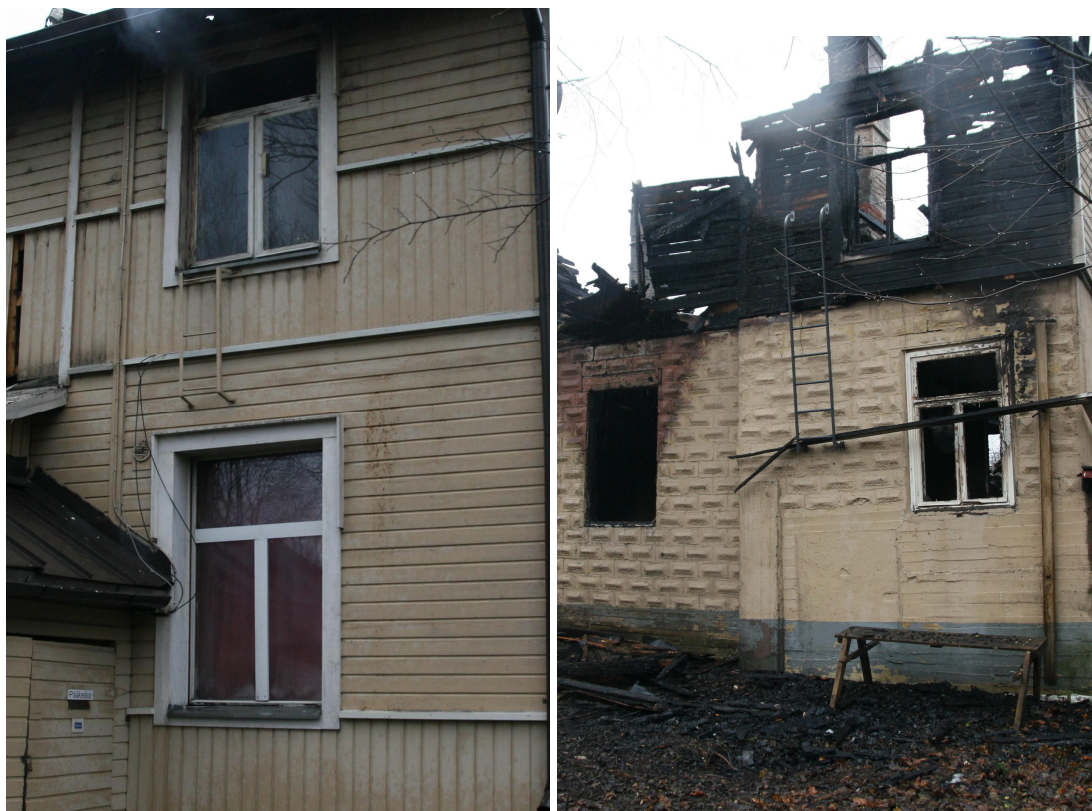
Kuva 9. Eri aikoina asennettuja varatietikkaita (Kuvat: OTKES)

Bild 9. Brandstegar som monterats vid olika tidpunkter (Foto: OTKES)

Poistuminen yläkerran asunnoista oli ensijaisesti portaikon kautta ja alakerran asunnoista suoraan ulos tai yhteisen eteisen läpi. Palon aikana alakerran asunnoista olisi voinut poistua avattavista ikkunoista. Uusinta asuntoa lukuun ottamatta yläkerran asunnoissa oli varatietikkaat. Joitakin huonokuntoisia varatietikkaita oli uusittu.

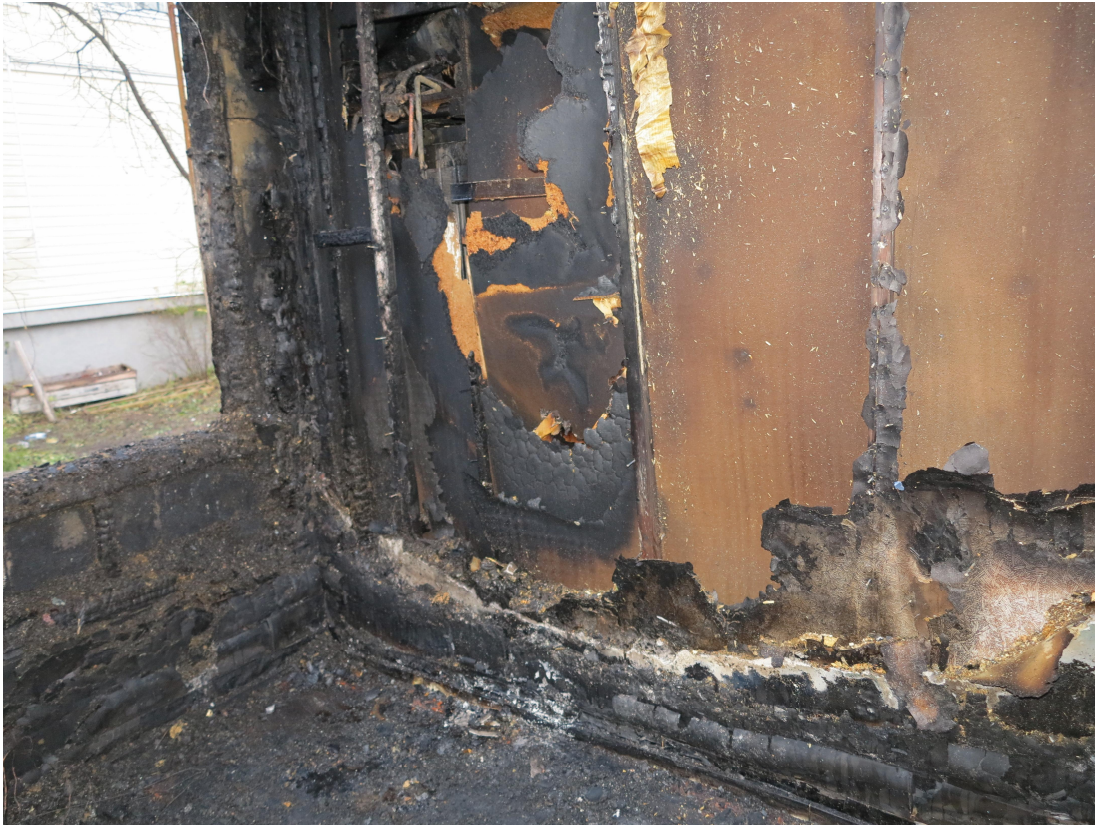
Kuva 10. Asuntojen B ja C välinen puhki palanut seinä. (Kuva: Varsinais-Suomen pelastuslaitos)

Bild 10. Nedbrunnen vägg mellan lägenhet B och C. (Bild: Egentliga Finlands räddningsverk)

Huoneistot oli eroteltu toisistaan eri aikoina ja erilaisilla rakenteilla. Välipohja oli rakenteeltaan puinen ja eristeenä oli käytetty ainakin paperia ja purua. Huoneistoissa oli erityyppisiä ovia, osa vanhoja täyspuisia ovia ja osa uudempia. Kaikissa ei ollut huullosta tai tiivisteitä. Rakennuksessa ei ollut palo-osastointia huoneistojen välillä. Huoneistot B ja C oli erotettu toisistaan puurunkoisella lastulevyseinällä, jossa syttymishuoneiston puolella oli lastulevyn lisäksi kipsilevy. Tämä seinä esti tulipalon leviämisen asuntoon C, mutta ei estänyt vaarallisten savukaasujen pääsyä sinne.
