## Tutkintaselostus

Y2014-01

### Koulupalo Kouvolassa 11.2.2014

Tutkintaselostus 15/2014

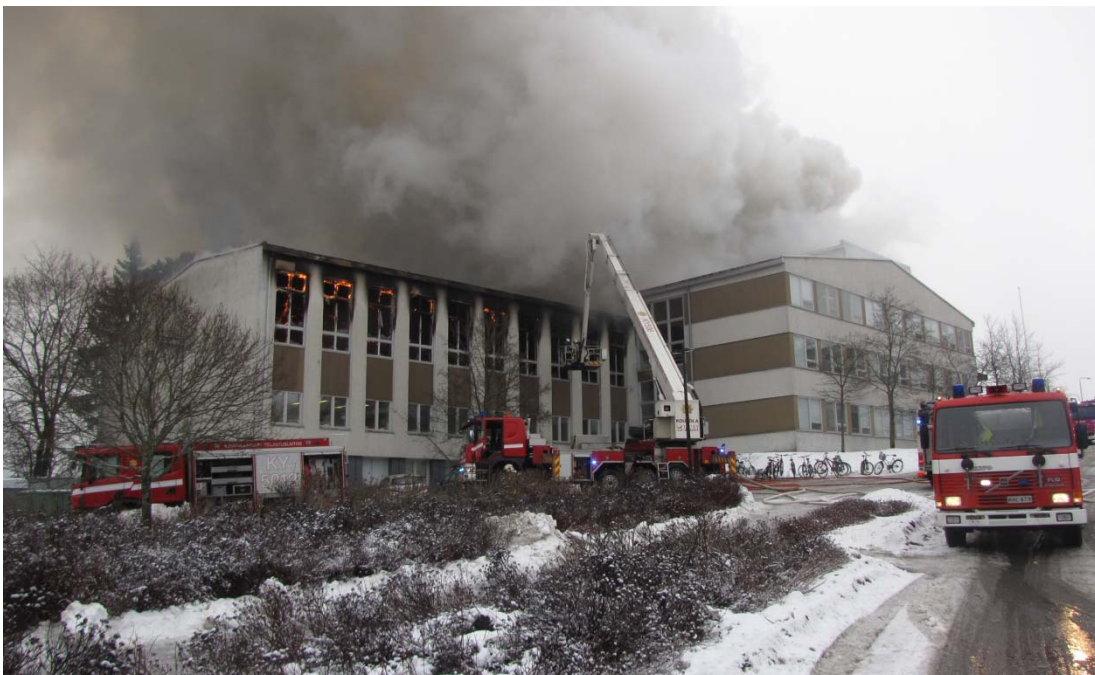
*Kuva 1. Kouvolan yhteiskoulu 11.2.2014 Sumulaaksonkadun puolelta kuvattuna. Liikuntasalin siipi näkyy etualalla. (Kuva: poliisi)*

*Figure 1. The Kouvola Co-educational School on 11 February 2014, depicted from the direction of Sumulaaksonkatu Street. The gym wing can be seen in the foreground.*

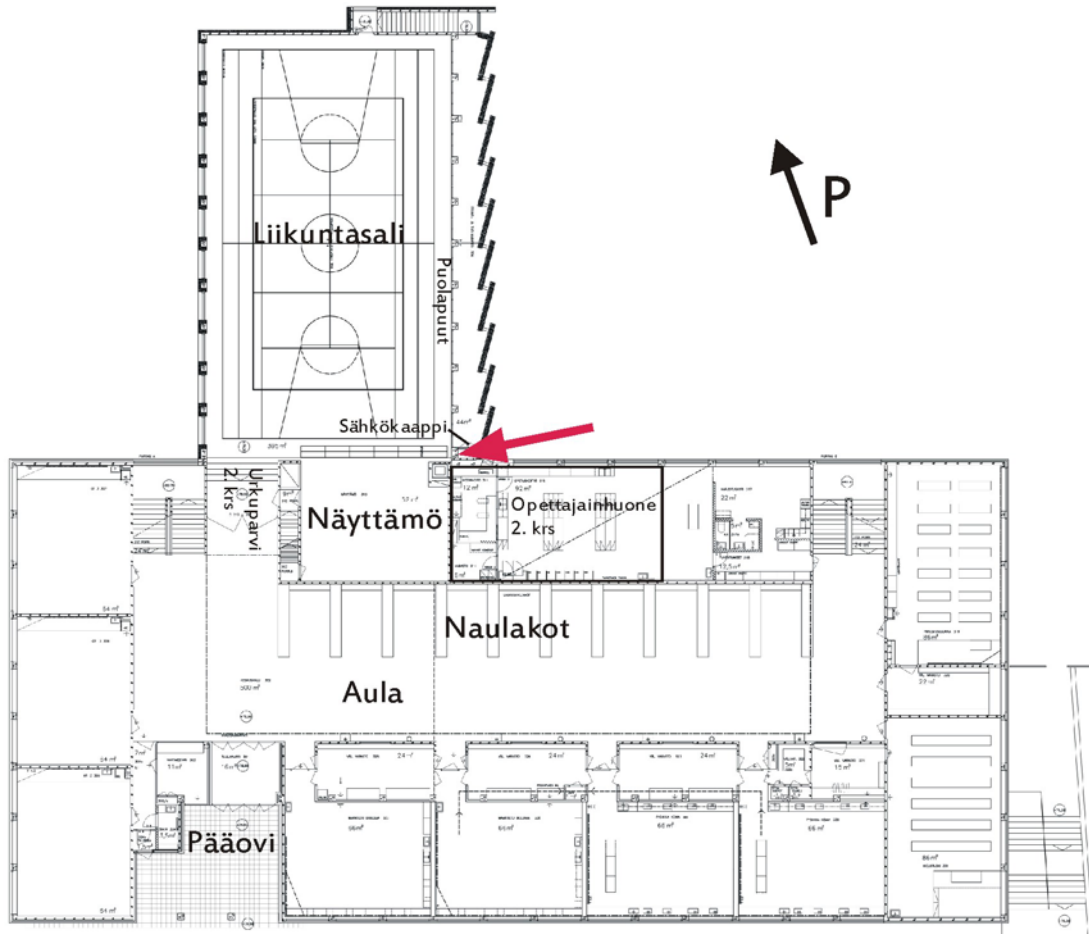
<sup>1</sup> Palontutkinnassa syttymispaikaksi ja hajun lähteeksi tarkentui liikuntasalin yhteydessä, puolapuiden ja sähkökeskuksen takana olleessa umpinaisessa tilassa ollut sähkökaapeli. Kyseiseen tilaan ei ollut mahdollisuutta nähdä, joten kuumentunutta kaapelia ei havaittu.

Kuva 3. Kouvolan yhteiskoulun 1. kerroksen pohjapiirros, johon on kirjoitettu keskeisiä tekstissä esiintyviä kohtia sekä syttymispaikka merkitty punaisella nuolella. (Pohjapiirros: Kouvolan kaupunki)

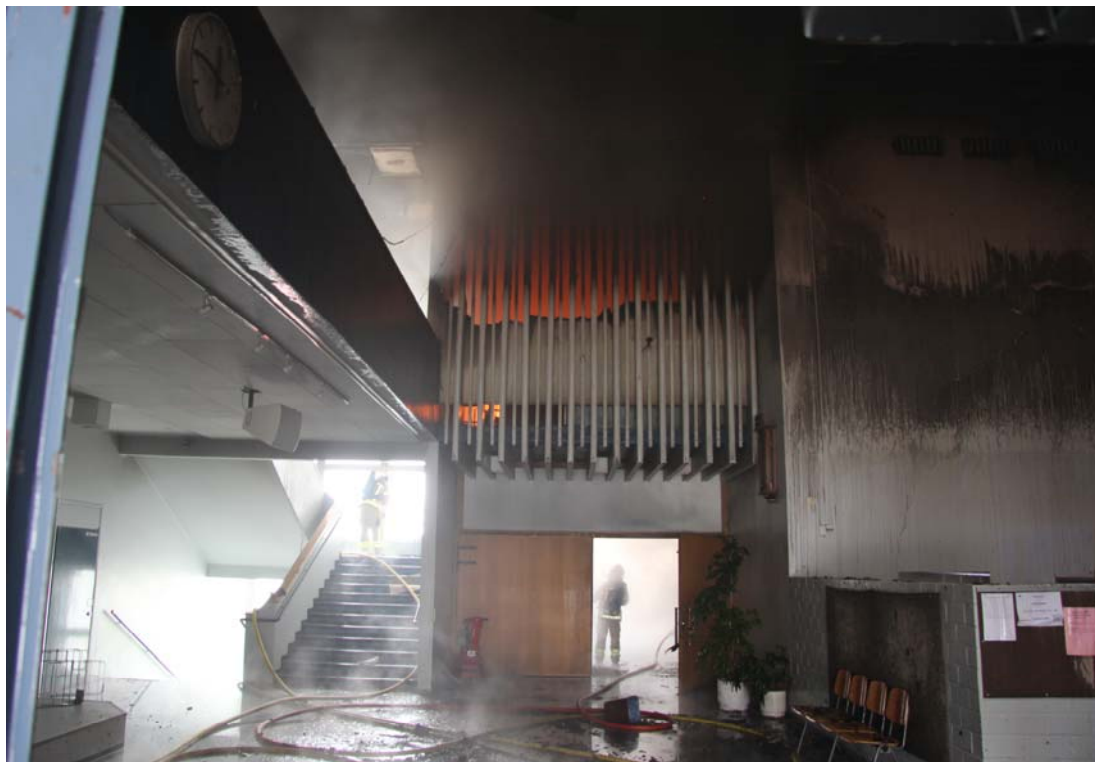
*Kuva 4. Kuva koulun pääovelta sammutustöiden aikaan. Ylhäällä keskellä urkuparvi, jonka kautta savu ja tuli levisivät liikuntasalista koulun aulatilaan. (Kuva: poliisi)*

Aulan ja liikuntasalin välillä oli leveät puuovet, mutta liikuntasalin ja avoimen aulan välillä oli ilmayhteys liikuntasalin ovien yläpuolella olevan urkuparven kautta. Urkuparven molemmin puolin oli puusäleikkö, joka liikuntasalin puolella jatkui koko näyttämön leveydeltä. Liikuntasalin ja aulan välillä ei siten ollut palo-osastoivaa rakennetta. Liikuntasalin opettajainhuoneen puoleisella sivulla oli matala 44 m<sup>2</sup> kokoinen sivutila, jota käytettiin teline- ja tuolivarastona. Betonipilarien väliset, umpinaisella levytaustalla olevat sivuun käännettävät puolapuut erottivat sivutilan liikuntasalista koko matkaltaan. Sähkökeskus, jonka takaa palo syttyi, oli sivutilan matalassa osassa salin näyttämön puoleisessa päädyssä. Keskukseen taakse jääneessä umpinaisessa tilassa oli kymmeniä erilaisia sähkökaapeleita. Palo- ja valokaarijälkien perusteella palo syttyi nelijohtimisessa kaapelissa, joka syötti virtaa opetuskeittiössä olleeseen sähkökeskukseen. Sähkökaapelityyppi ja asennus olivat käyttötarkoitukseen sopivat ja vaatimusten mukaiset, mutta ripustustavasta syttymiskohdassa ei ole tietoa. Kaapeleita oli samassa nipussa runsaasti. Opetuskeittiössä ei ollut kyseisenä päivänä toimintaa, eli kaapelin kuormitus oli vähäistä. Opetuskeittiön varustus oli tavanomainen, joten siitä ei aiheutunut kaapeliin poikkeuksellisia kuormituksia.

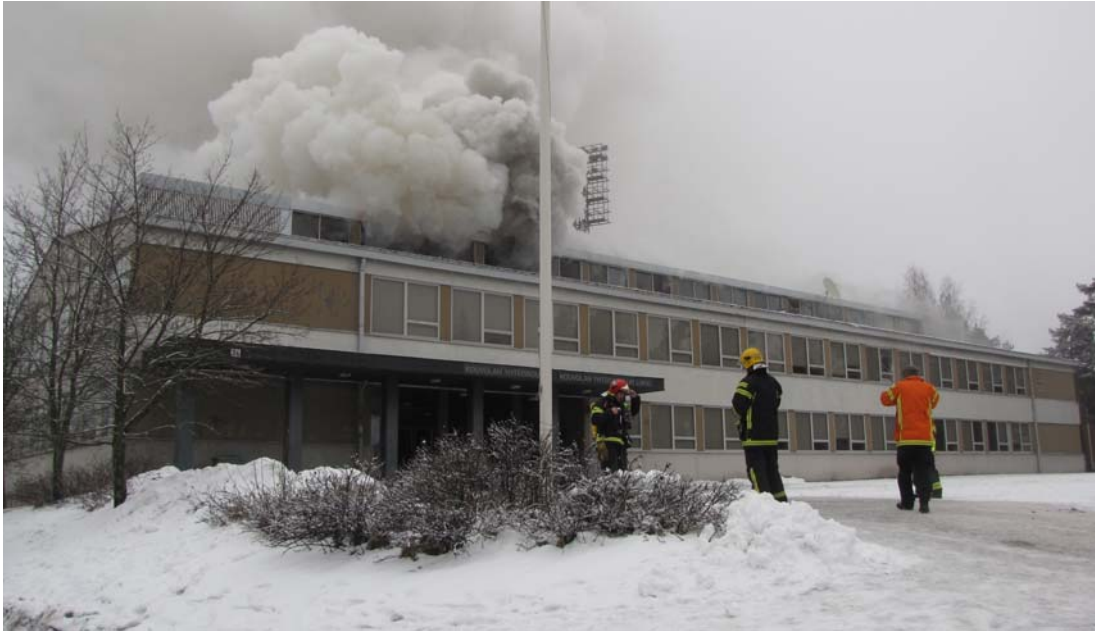
Kuva 5. Kouvolan yhteiskoulu pääovien suunnasta. (Kuva: poliisi)

Figure 5. The Kouvola Co-educational School from the direction of the main doors.

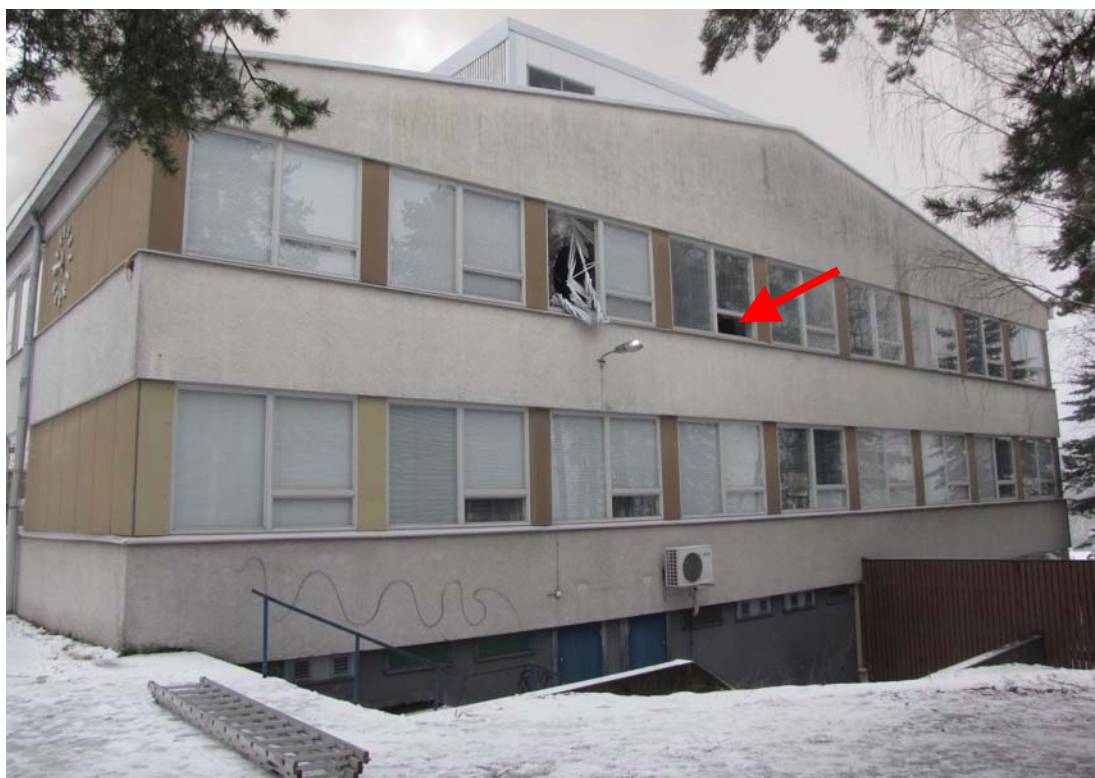
*Kuva 7. Kuva koulurakennuksen itäpäädyestä. Opinto-ohjaaja ja opiskelija pelastettiin kuvassa näkyvillä sarjatikkailla ikkunan kautta (punainen nuoli). (Kuva: poliisi)*

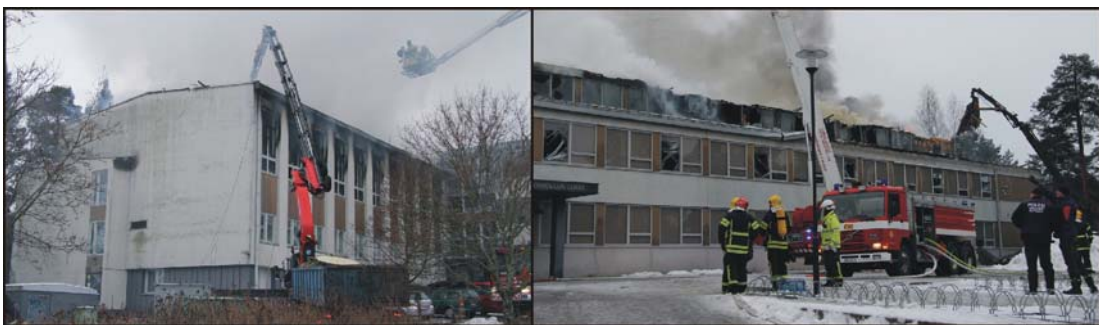
**Kuva 8.** *Peltikaton alla edenneen palon sammutus oli haastavaa. Kattopeltejä purettiin korkeapuomisilla nosturiautoilla. (Kuvat: poliisi)*

Sammutusta ja raivausta jatkettiin koko iltapäivän ajan. Kattopalojen sammutus oli vaikeaa, koska pelti esti sammutusveden pääsyn kohteisiin. Paikalle saatiin yksityisiä nostureita, joilla kattoja purettiin. Sammutuksen vaikeutta lisäsi myös se, ettei kalustoa saatu maaston ja puiden vuoksi rakennuksen taakse. Raivauksen jälkeen jälkisammutus onnistui. Raivausta ja sammutustoimintaa tehtiin iltaan kello 19.30 saakka ja pelastustoimen tekemä jälkivartiointi jatkui seuraavaan aamuun saakka. Myös vartiointiliikkeen vartijat osallistuivat rakennuksen vartiointiin.

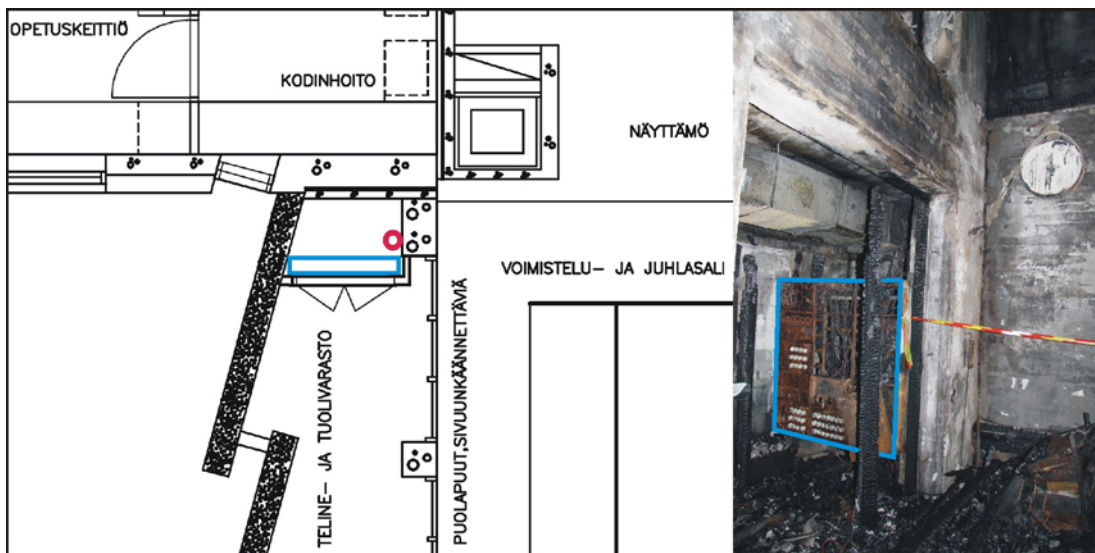
Kuva 10. Palo syttyi liikuntasalin nurkassa rakenteiden takana piilossa. Sähkökeskus on merkitty sinisellä suorakulmiolla ja palon syttymispaikan kaapelinnippu punaisella ympyrällä. (Pohjapiirros: Kouvolan kaupunki, valokuva: poliisi)

Figure 10. The fire started in a corner of the gym, hidden behind structures. The switchboard is marked with a blue rectangle, and the cable bundle in the starting location of the fire with a red circle.

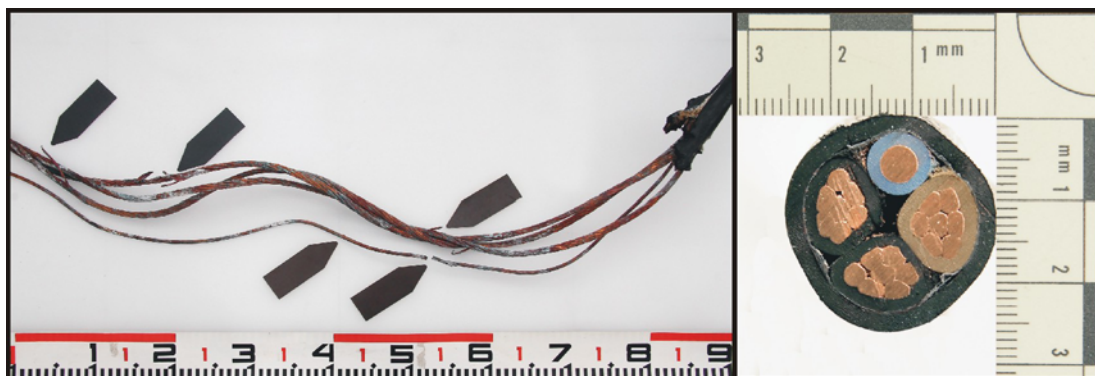
Kuva 11. Palojälkien ja valokaarijälkien perusteella palo syttyi nelijohtimisessa kaapelissa, jossa oli merkintä NOKIA 4 55 1983 0841 MMK 3x35 +16 N1KV. Kaapeli tuli alemmassa kerroksessa olleesta syöttöpääkeskuksesta. (Kuvat: poliisi)

Sähkökaapelin syttyminen oli tässä tapauksessa todennäköisesti seurausta kaapelin vaurioitumisesta jossain aikaisemmassa vaiheessa. Kaapelipalojen syttymissyitä voivat olla muun muassa virheellinen asennus tai mekaaninen vaurioituminen. Useissa tapauksissa, kuten tässäkin, syttymispaikka on sellaisessa kohdassa johtojärjestelmää, jossa johtimissa tai kaapelissa ei ole liitoksia. Tässä tapauksessa päädyttiin siihen, että vaurioituminen on voinut saada alkunsa ilmeisesti 1980-luvulla tehdyssä kaapelin asennuksessa tai kiinnityksessä. Vaihtoehtona on lähinnä vaurioituminen kuljetuksessa. Suunnittelu- tai valmistusvirheillä ei yleisesti tunnu olevan merkittävää roolia sähköpalojen syttymisessä, eikä tässäkään tapauksessa se ole todennäköistä. Sähköjohdoista ja kaapeloinneista alkaa noin 100 sähköpaloa vuodessa.

Tulipalo syttyi vikaantuneesta sähkökaapelista, joka kuumentui, aiheutti oikosulkuvalokaaren ja syttyi. Kaapelin syttyminen oli todennäköisesti seurausta kaapelin vaurioitumisesta jossain aikaisemmassa vaiheessa kuten asennuksessa tai kuljetuksessa.

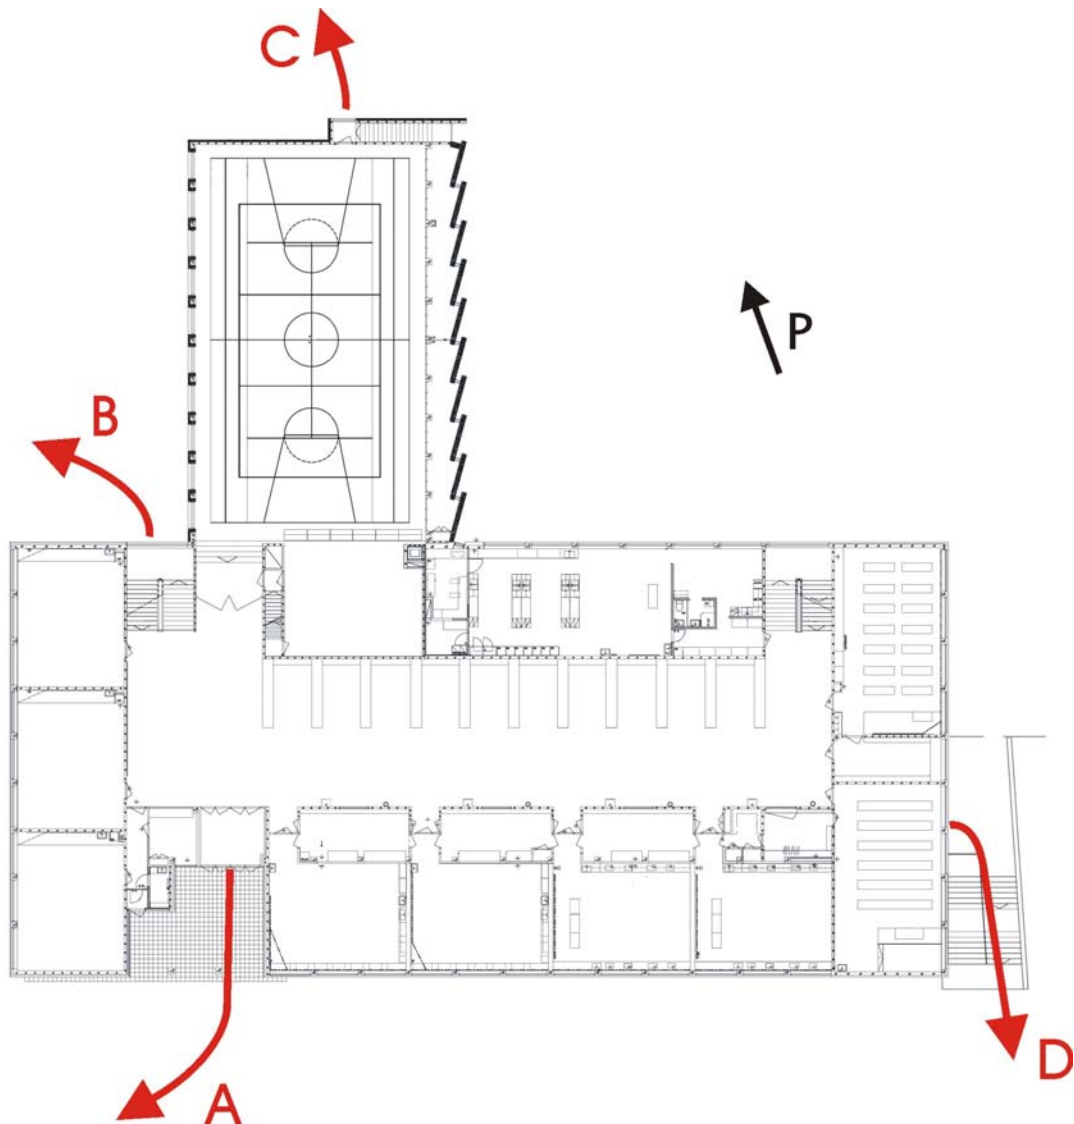
Kuva 12. Koulun pohjapiirros ja poistumistiet. (Pohjapiirros: Kouvolan kaupunki)

Rakennuksen siipiosan päädyssä pohjoissivulla oli porras (C kuvassa 12), josta oli liikuntasalin lisäksi mahdollista poistua pohjakerroksen ruokalasta ja muun muassa kellarikerroksen sosiaali-tiloista.

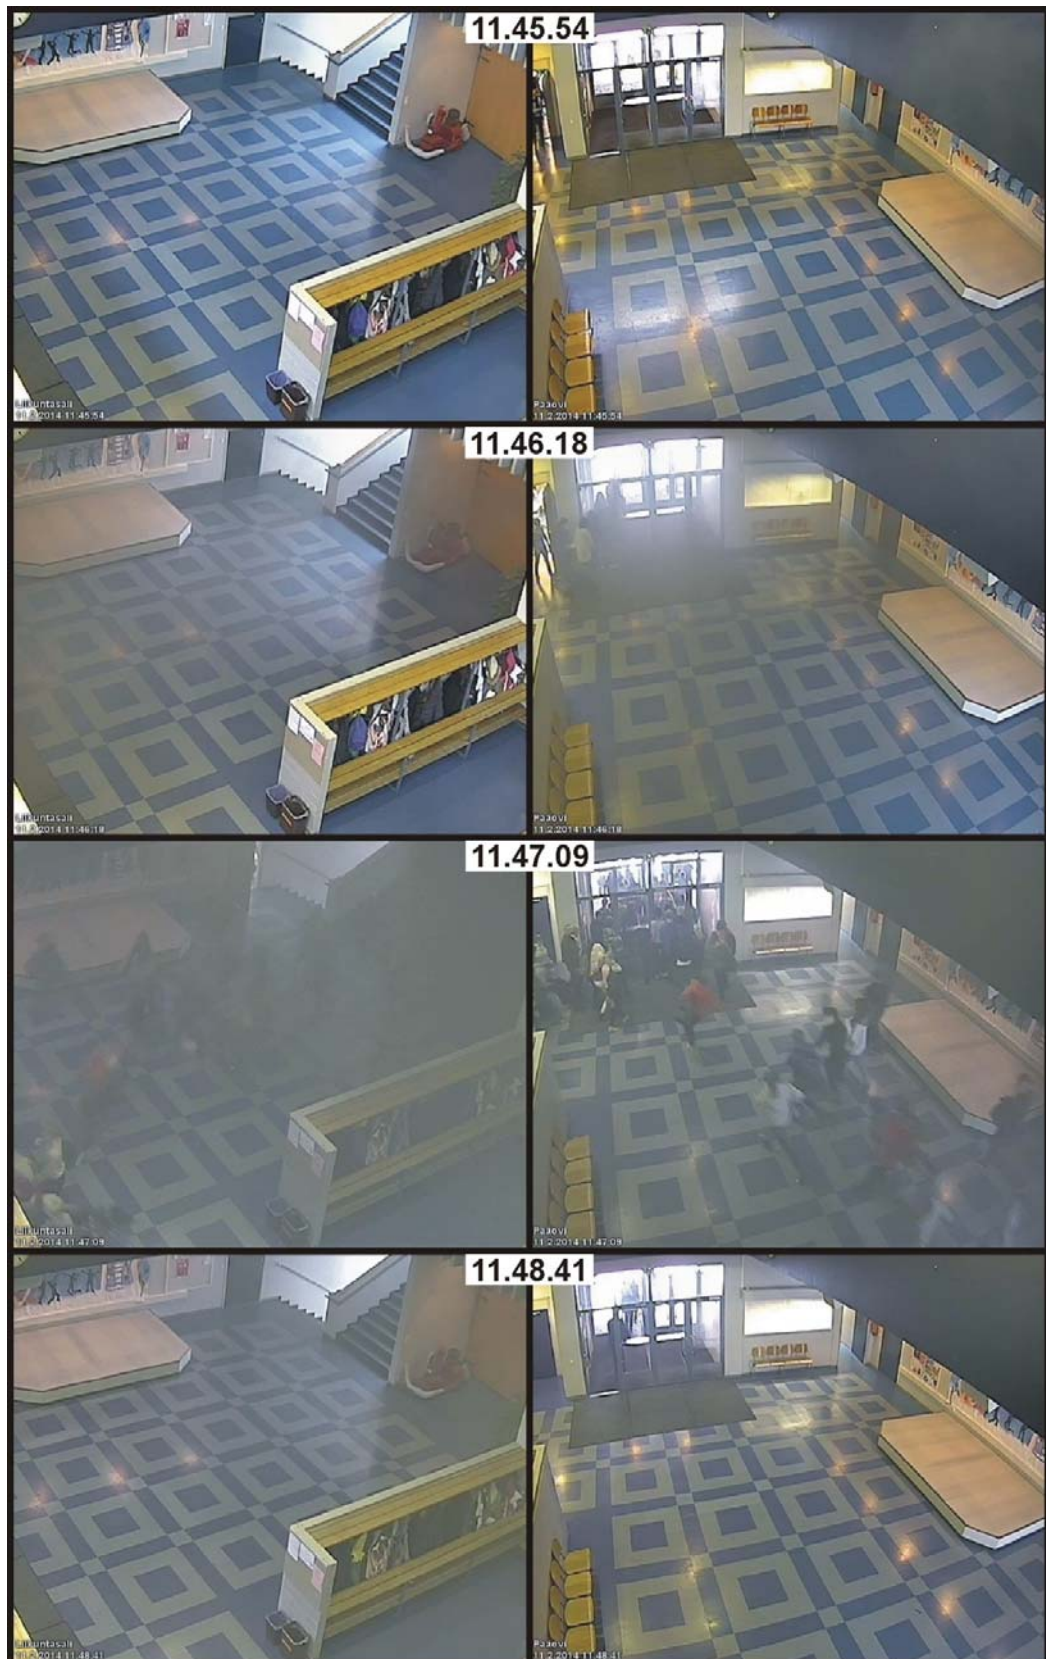
Kuva 13. Kuvasarja savun leviämisestä aulan valvontakameroiden alueella. Vierekkäiset kuvat ovat samoilta ajanhetkiltä aulan kahdesta eri kamerasta (Kuvat: valvontakamera, Kouvolan yhteiskoulu)

Aulan valvontakameroiden tallenteista näkyy, että savua alkoi tulla urkuparvelta aulatilaa noin kello 11.45. Savun tulo voimistui, ja oppilaiden poistuminen koulusta alkoi. Suurin osa poistuneista kulki suoraan pääovesta ulos tai kohti B-ovelle johtavaa portaikkoa, mutta joitakin henkilöitä kulki myös vastavirtaan.

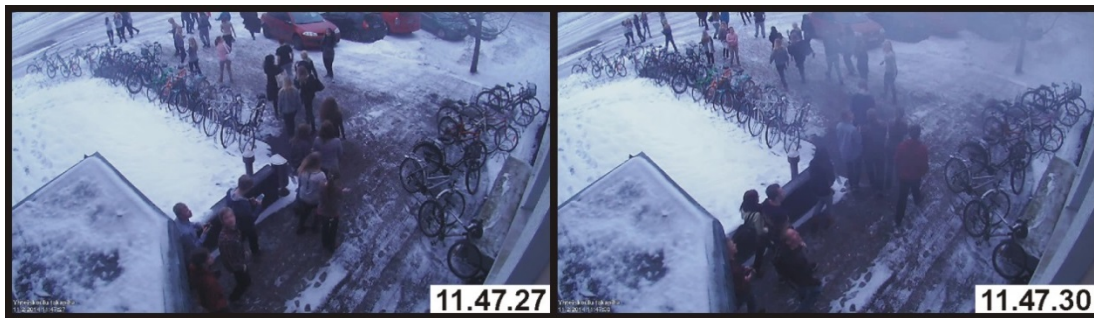
**Kuva 14.** Koulun takapihalla B-oven edustaa kuvanneen kameran tallenteesta näkyy liikuntasalin ikkunoista alkava savun tulo. (Kuvat: valvontakamera, Kouvolan yhteiskoulu)

Kello 11.47 B-oven ulkokameran kuvan yläkulmassa näkyi liikuntasalin ikkunasta alkava savun tulo. Samaan aikaan sisällä olevista kameroista näkyi, että savun määrä aulassa alkoi vähentyä ja näkyvyys parantua (kuvan 13 alimmat kuvat). Kamerat sammuiivat tulipalon levitessä ja polttaessa niiden johdotuksia. Ensimmäisenä sammui B-oven edustaa kuvannut kamera kello 11.47.31. Muut kamerat kuvasivat pidempään aulan kameroiden sammuesssa kello 12.02 ja etupihan kello 12.28.

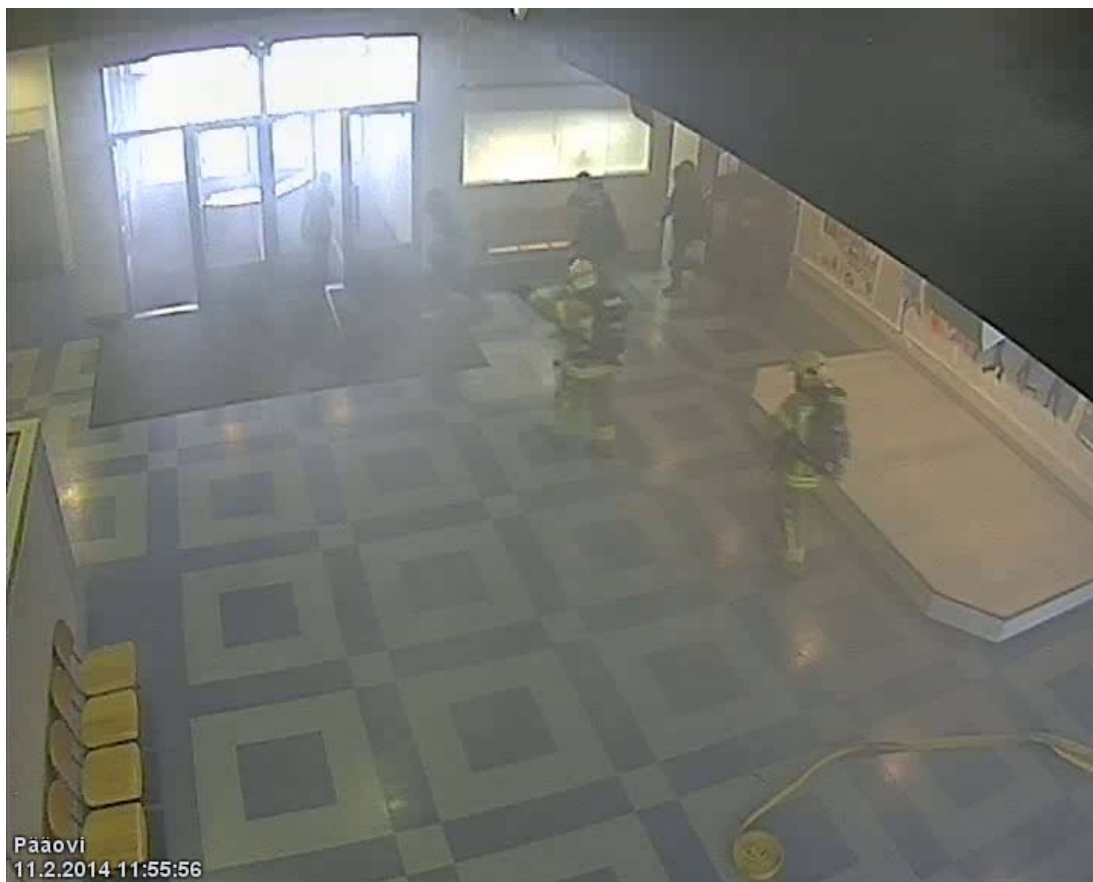
*Kuva 15. Aulan historian luokassa numero 38 olleet poistuivat kello 11.56 sammutustöiden ollessa jo käynnissä. (Kuva: valvontakamera, Kouvolan yhteiskoulu)*

*Figure 15. People in history classroom Number 38 in the lobby exited at 11.56 when firefighting was already in progress.*

Aulan yhteydessä olevassa historian luokahuoneessa numero 38 olleet henkilöt eivät saaneet tietoa tulipalosta. Tallenteesta näkyy, että henkilöt poistuivat luokasta ulos vasta palomiesten ohjaamina pääoven kautta kello 11.56, kun sammutustyöt olivat jo käynnissä.

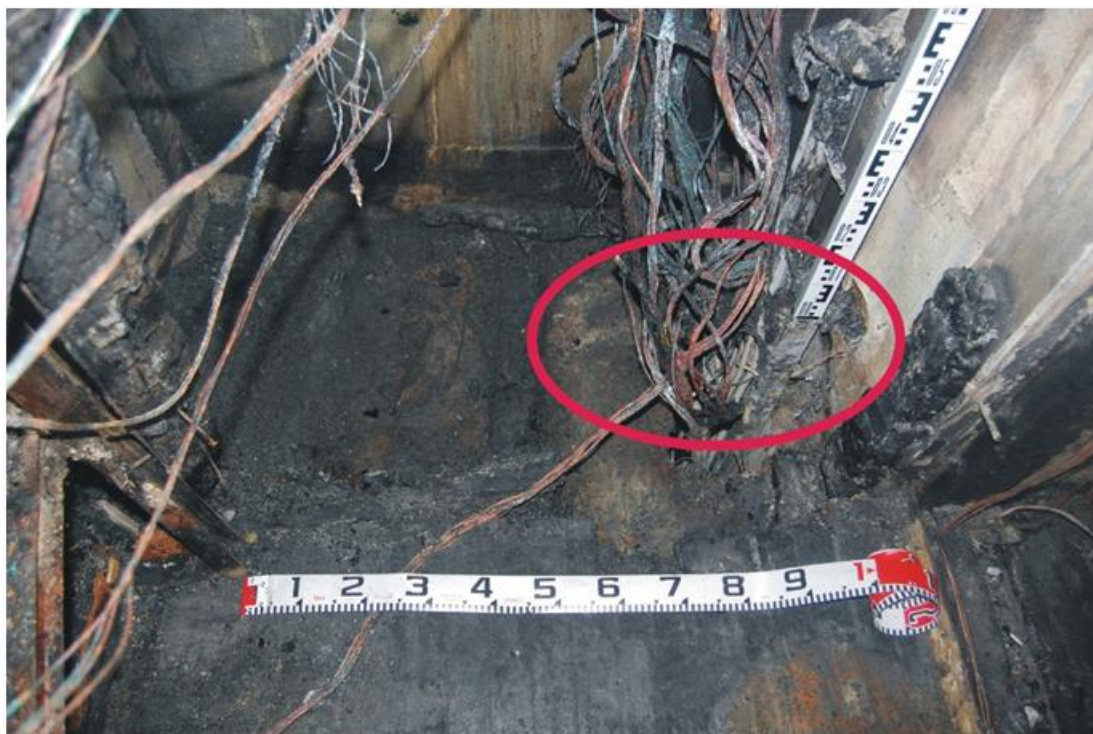
*Kuva 17. Palon syttymispaikka. (Kuva: Otkes)*

Kaapelipalo kehittyi sähkökeskuksen takana olevassa koteloidussa tilassa ensimmäisten hajuhavaintojen jälkeen vielä ainakin 2,5 tuntia ennen kuin se levisi tilan ulkopuolelle. Sähkökeskuksen takana umpeen rakennetussa tilassa ollutta palonalkua oli mahdollista havaita eikä oudon hajun lähdettä kyetty kohdentamaan tähän tilaan.

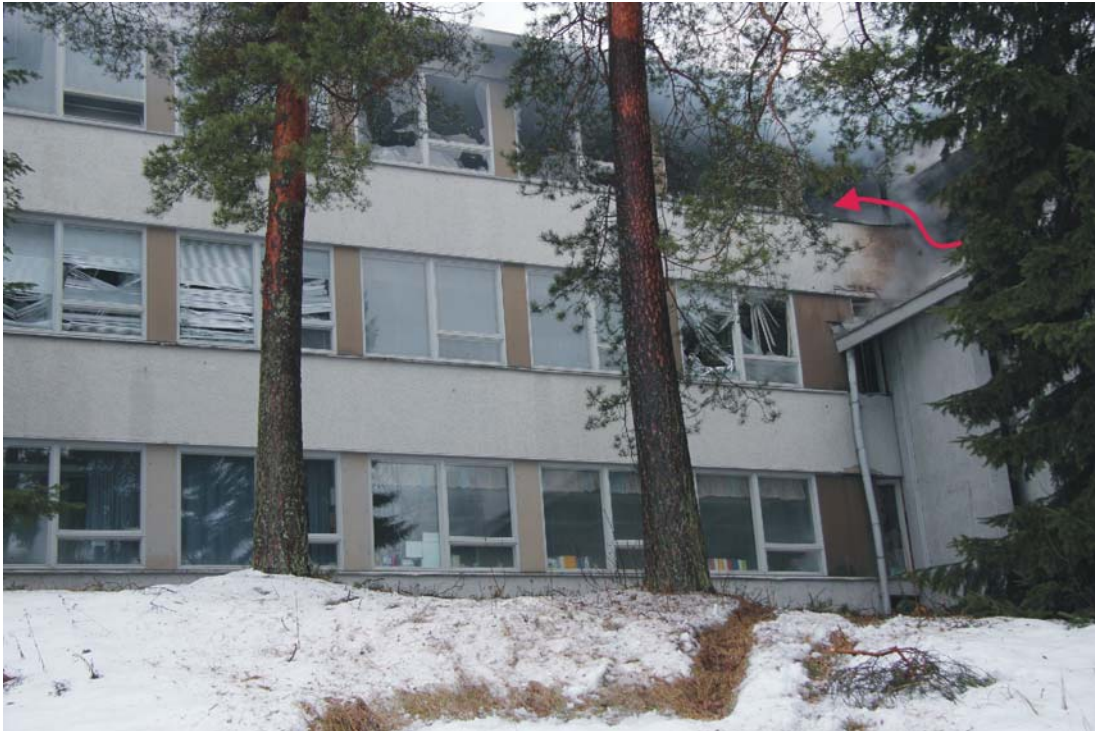
Kuva 18. Tulipalo levisi ylimmässä kerroksessa olleeseen opettajainhuoneeseen ulkokautta nurkkauksessa olleen ikkunan rikkouduttua (punainen nuoli). (Kuva: poliisi)

Kun sähkökaapelit olivat syttyneet ja sytyttäneet toisia kaapeleita ja ilmanvaihtokanavan puurakenteisen kotelon, levisi tulipalo puolapuiden takana olleesta varastotilasta liikuntasalin verhoihin ja sisäkaton puurakenteisiin sekä rikkoontuneiden ikkunoiden kautta koko koulurakennuksen kattorakenteisiin sekä opettajainhuoneeseen. Savua levisi liikuntasalista koulun aulatilaan tiloja yhdistäneen avoimen urkuparven kautta. Urkuparven tilan käyttö oli muuttunut alkuperäisestä tarkoituksesta, joten palotarkastaja oli vuonna 2005 suositellut osastointia, jota ei ollut kuitenkaan toteutettu. Palo-osastointi olisi huomattavasti rajoittanut savun ja palon leviämistä sisäkautta.

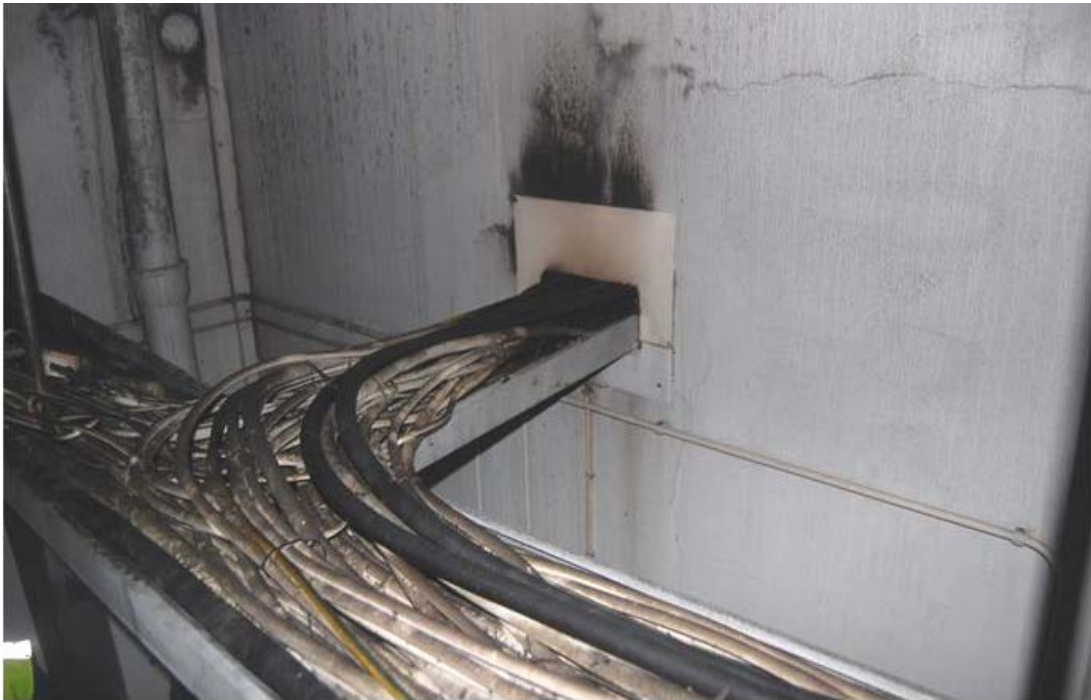
*Kuva 19. Kaapelihyllyille oli asennettu runsaasti kaapeleita. Kuva on koulun kotitalousluokan kodinhoitohuoneessa ylhäällä kulkevasta kaapelihyllystä. Kuvan alareunassa näkyvät kaapelit tulevat palon syttymiskohdan tilasta seinäläpivieneillä ja ovat samaa nippua, josta kaapelipalo syttyi. (Kuva: Otkes)*

*Figure 19. A lot of cables had been laid on the cable trays. The photograph is of the overhead cable tray in the housekeeping room of the school's household training classroom. The cables visible at the bottom of the photo come from the space in which the fire started via wall grommets, and belong to the same bundle from which the cable fire started.*

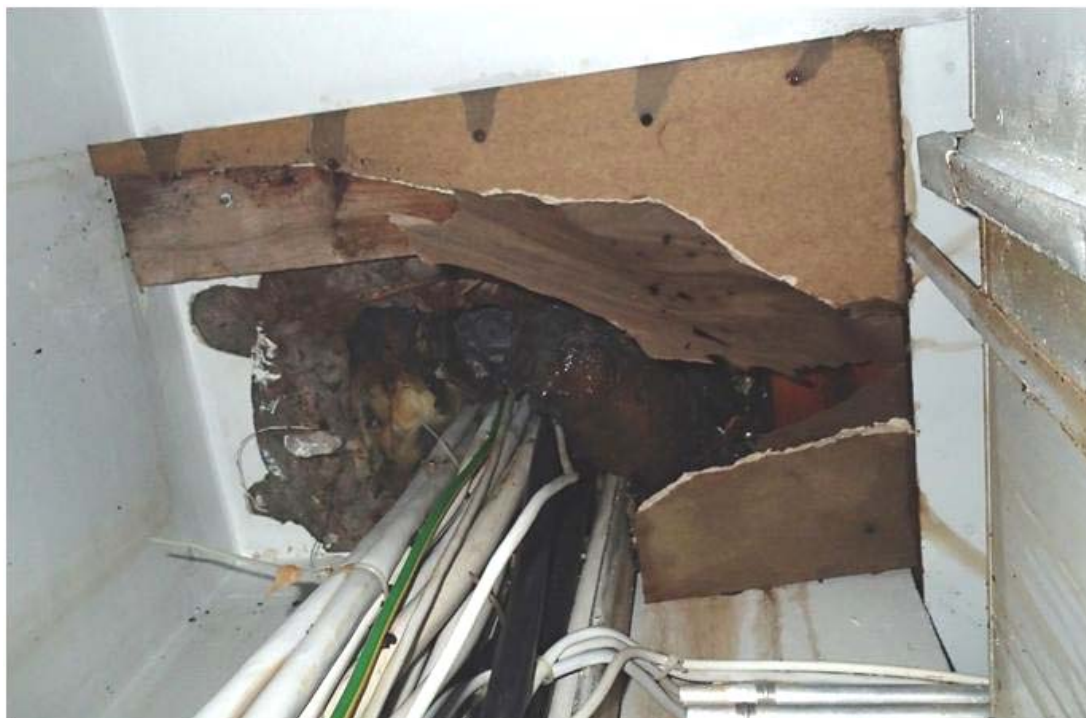
*Kuva 20. Syttymiskohdan kaapelinippu kuvattuna kerrosta alemmaa alhaalta ylöspäin. Kaapelikourussa kulkee runsaasti kaapeleita, ja niitä on kiinnitetty toisiinsa muun muassa nippusiteillä. Palon syttymiskohta jää kerrosten väliin. (Kuva: Otkes)*

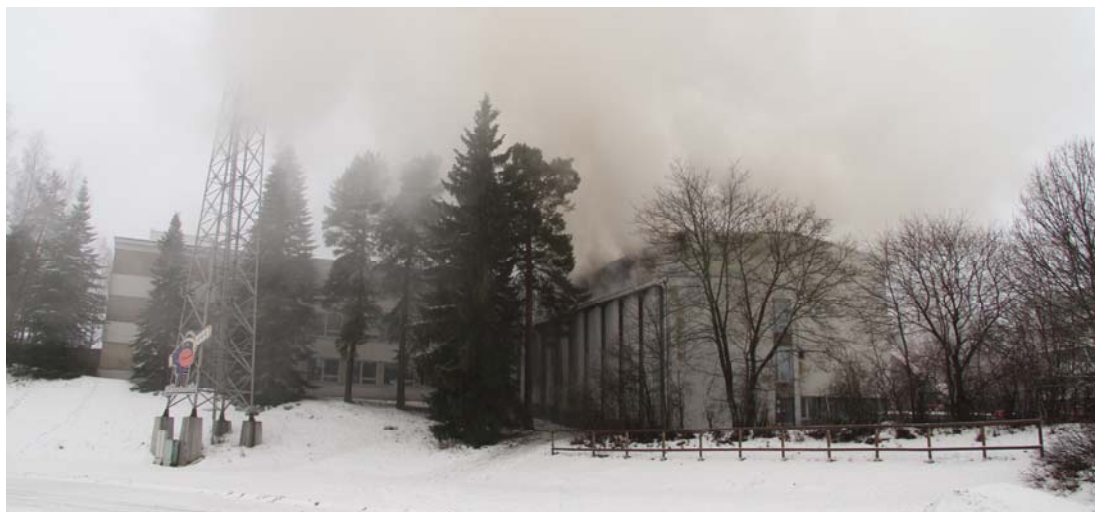
*Kuva 21. Koulurakennus kuvattuna koillisesta pesäpallokentältä. Rakennuksen sammutustyötä vaikeutti se, ettei rakennuksen kaikille sivustoille ja muun muassa sisänurkkaukseen päästy maaston ja lähellä kasvaneiden puiden takia. (Kuva: poliisi)*

10. Pelastajat tarkistivat koulun tilat ja jatkoivat sammutustoimintaa iltaan saakka. Sammutustoimintaa vaikeutti maasto ja puusto sekä se, että rakennuksen ympäri ei kulkenut pelastustietä. Sisätilojen tarkastusta hidastivat lukitut ovet ja kohteen huono tuntemus. Kohdekorttia tai koulun pohjapiirrosta ei ollut.
