# Radioaktiivinen vuoto Helsingin Roihupellossa 3.3.2016

Onnettomuustutkintakeskus päätti turvallisuustutkintalain (525/2011) 2 §:n nojalla 23.5.2016 tutkia Helsingin Roihupellossa 3.3.2016 tapahtuneen cesium-137:n vuodon. Tutkintaryhmän johtajaksi nimitettiin filosofian lisensiaatti Tarja Wiikinkoski ja jäseniksi kauppatieteen tohtori, psykologian maisteri Petri Koistinen, tekniikan tohtori Juhani Hyvärinen, valtiotieteiden maisteri Elli Flén ja diplomi-insinööri Taija Solja. Tutkinnanjohtajana toimi johtava tutkija Esko Värttiö.

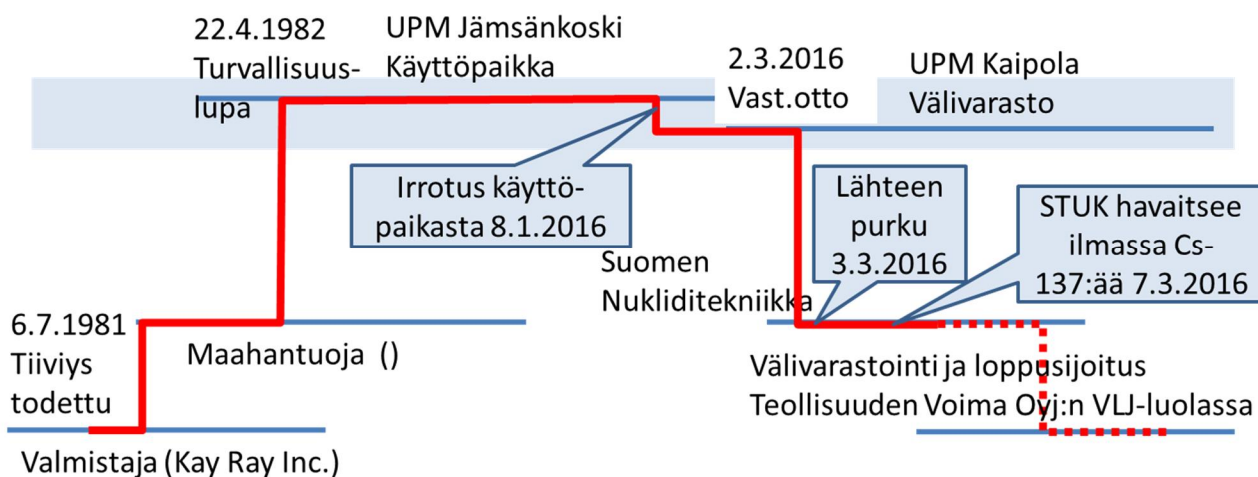
Kuva 2. Rikkoontuneen säteilylähteen elinkaari valmistuksesta radioaktiivisia pienjätteitä käsittelevän yrityksen tiloihin, käsiteltäväksi ja siirrettäväksi Teollisuuden Voima Oyj:n tiloihin, joissa se olisi välivarastoitu ja loppusijoitettu. (Kuva: OTKES)

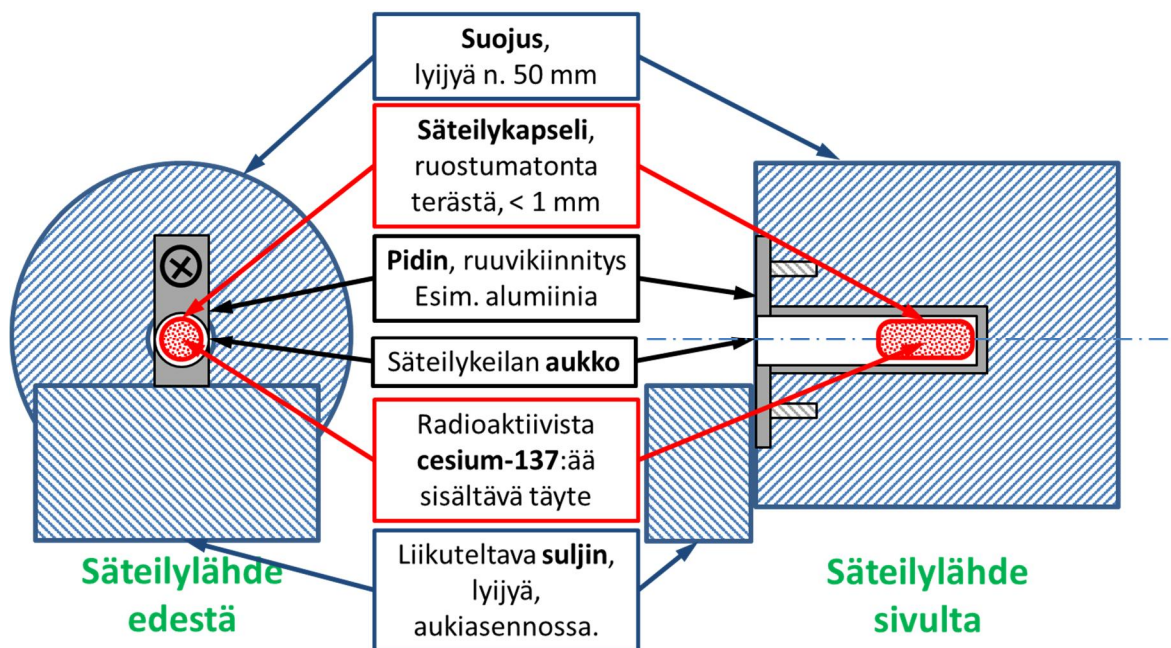
Kuva 3. Säteilylähteen rakenne. Radioaktiivinen aine, tässä tapauksessa cesium-137-isotooppia sisältävä massa, on suljettu tiiviiseen teräskapseliin. Kapseli sijoitetaan säteilysuojana toimivan lyijysylinterin, suojuksen sisään, pitimellä, joka kiinnitetään suojukseen esimerkiksi ruuveilla. Säteilysäiliö pääsee ulos suojuksen aukosta; aukko suljetaan ja avataan liikuteltavalla sulkimella. (Kuva: OTKES)

Rikkoontunut säteilylähde oli tyypiltään umpilähde<sup>4</sup>, kuva 3.

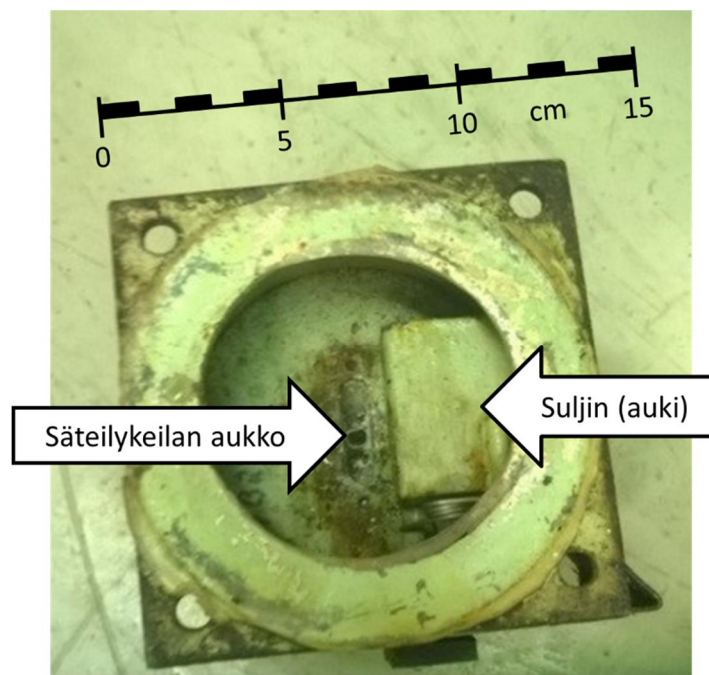
Kuva 4. Vuotanut Kay-Ray-säteilylähde edestä katsottuna. Säteilyskeilan aukko erottuu pienenä mustana pisteenä. Radioaktiivista ainetta sisältävä kapseli on aukon "pohjalla" (vertaa kuva 3). (Kuva: OTKES/STUK)

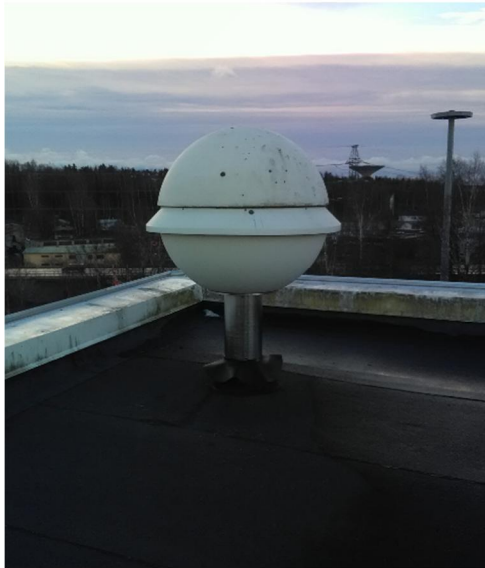
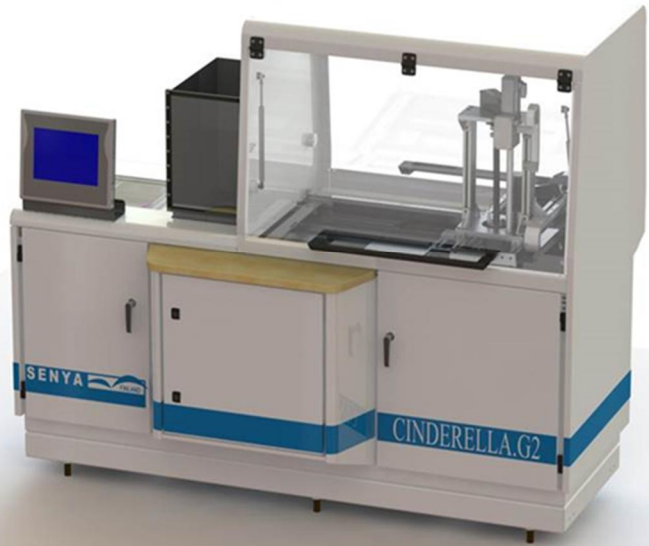
Kuva 5. STUKin katolla on hiukkaskeräin (ilmanottokorkeus 1 m) ja laboratoriotiloissa automaattinen hiukkasanalyysaattori (JL-500 Cinderella G2). (Kuva: STUK)

Ensimmäinen Cs-137-havainto STUKissa tehtiin maanantaina 7.3.2016 STUKin rakennuksen katolla olevan automaattisen hiukkaskeräimen (kuva 5) näytteestä. Näytteen Cs-137-aktiivisuus<sup>5</sup> oli  $4\,000\ \mu\text{Bq}/\text{m}^3$ . Näyte oli kerätty torstain 3.3.2016 kello 10.01 ja perjantain 4.3.2016 kello 9.57 välisenä aikana (24 h näyte). Näyte oli ollut analysaattorissa vanhentu-massa vuorokauden ajan ja mittauksessa seuraavan vuorokauden ajan, joten tulos oli tavan-omaiseen tapaan käytettävissä 72 tuntia näytteenoton aloittamisen jälkeen. Viikonlopun ai-kana valmistuneet hiukkaskeräimen näytteiden analyysitulokset tarkistetaan normaalitilan-teessa aina maanantaiaamuna, ja niin toimittiin tässäkin tapauksessa.

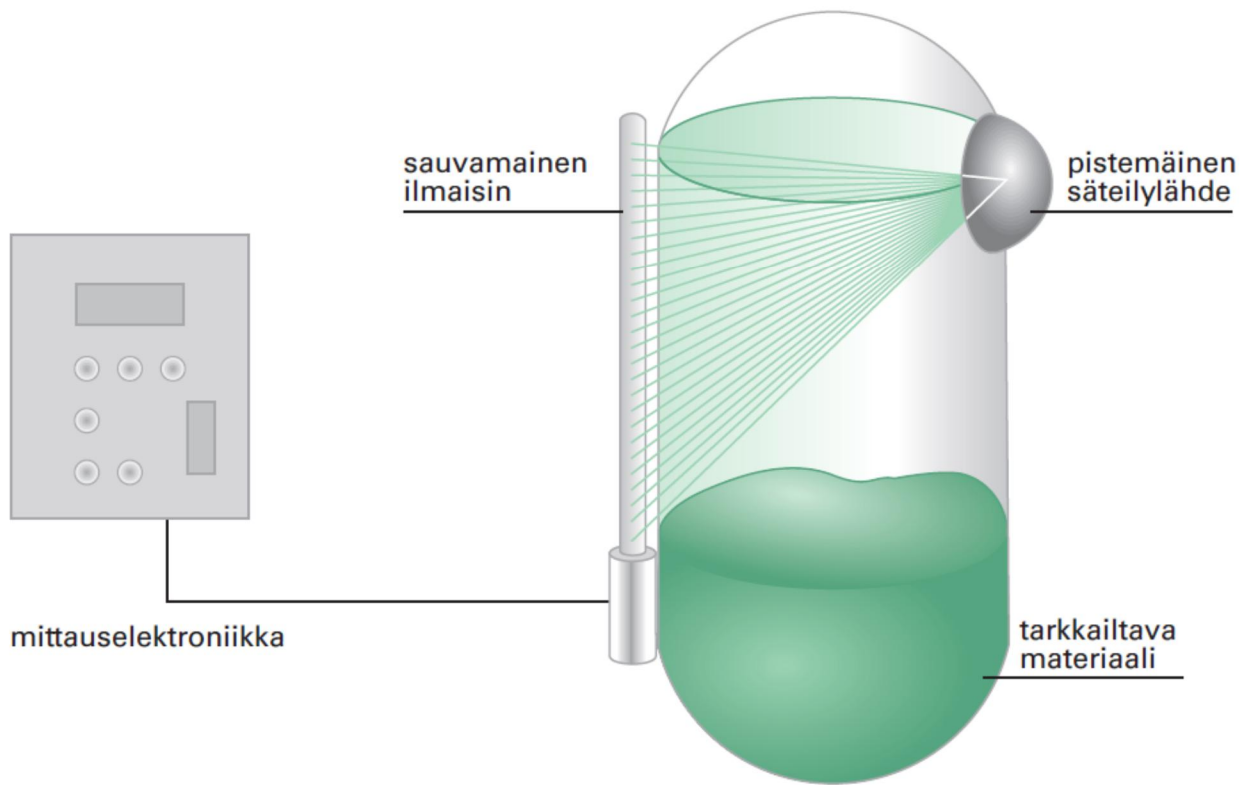
Kuva 7. Säteilyn vaimenemiseen perustuva pinnankorkeusmittaus. (Kuva: STUK 2004, Säteily- ja ydinturvallisuus, osa 3: Säteilyn käyttö)

Säteilylähteitä käytetään tyypillisesti kohteissa, joissa haluttua mittaustulosta ei voida muulla tavoin saada. Esimerkiksi hakesäiliön pinnankorkeutta (hakkeen määrää) on vaikea mitata luotettavasti muilla tavoin.

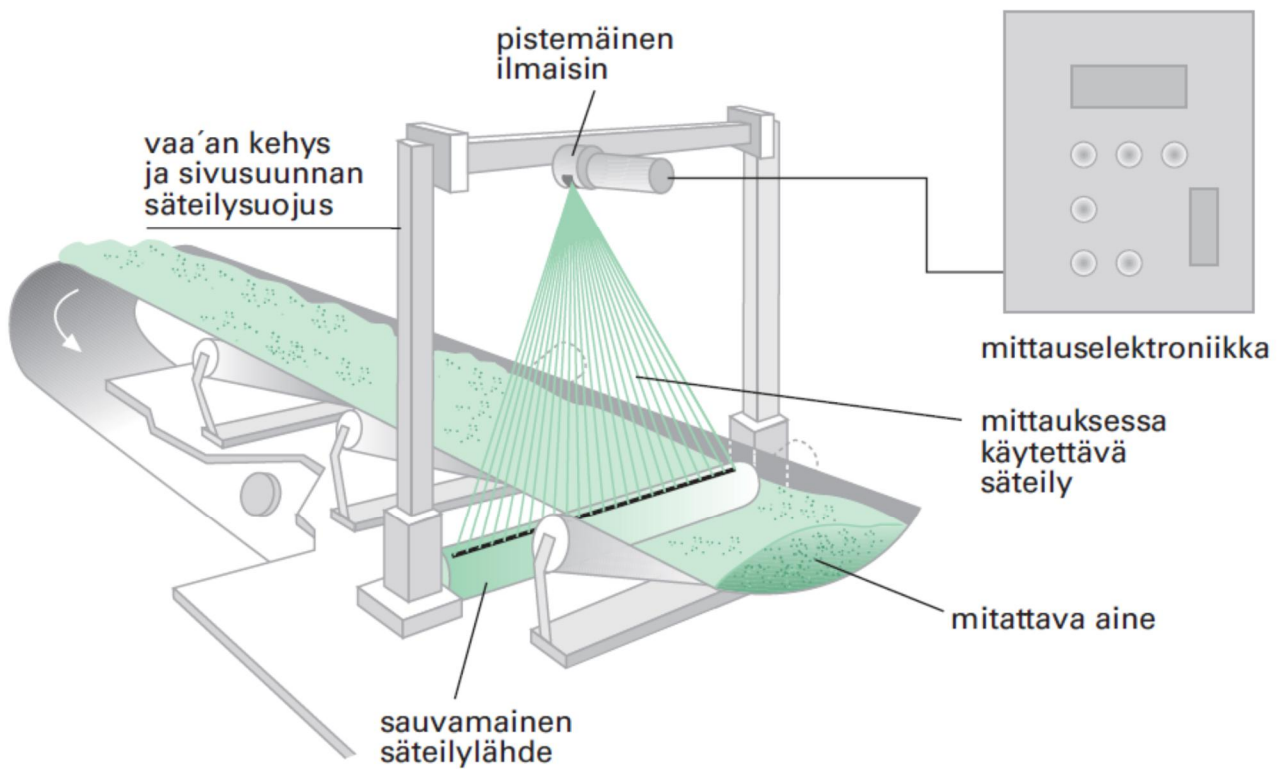
Kuva 8. Säteilyn vaimenemiseen perustuva hihnavaaka. (Kuva: STUK 2004, Säteily- ja ydinturvallisuus, osa 3: Säteilyn käyttö)

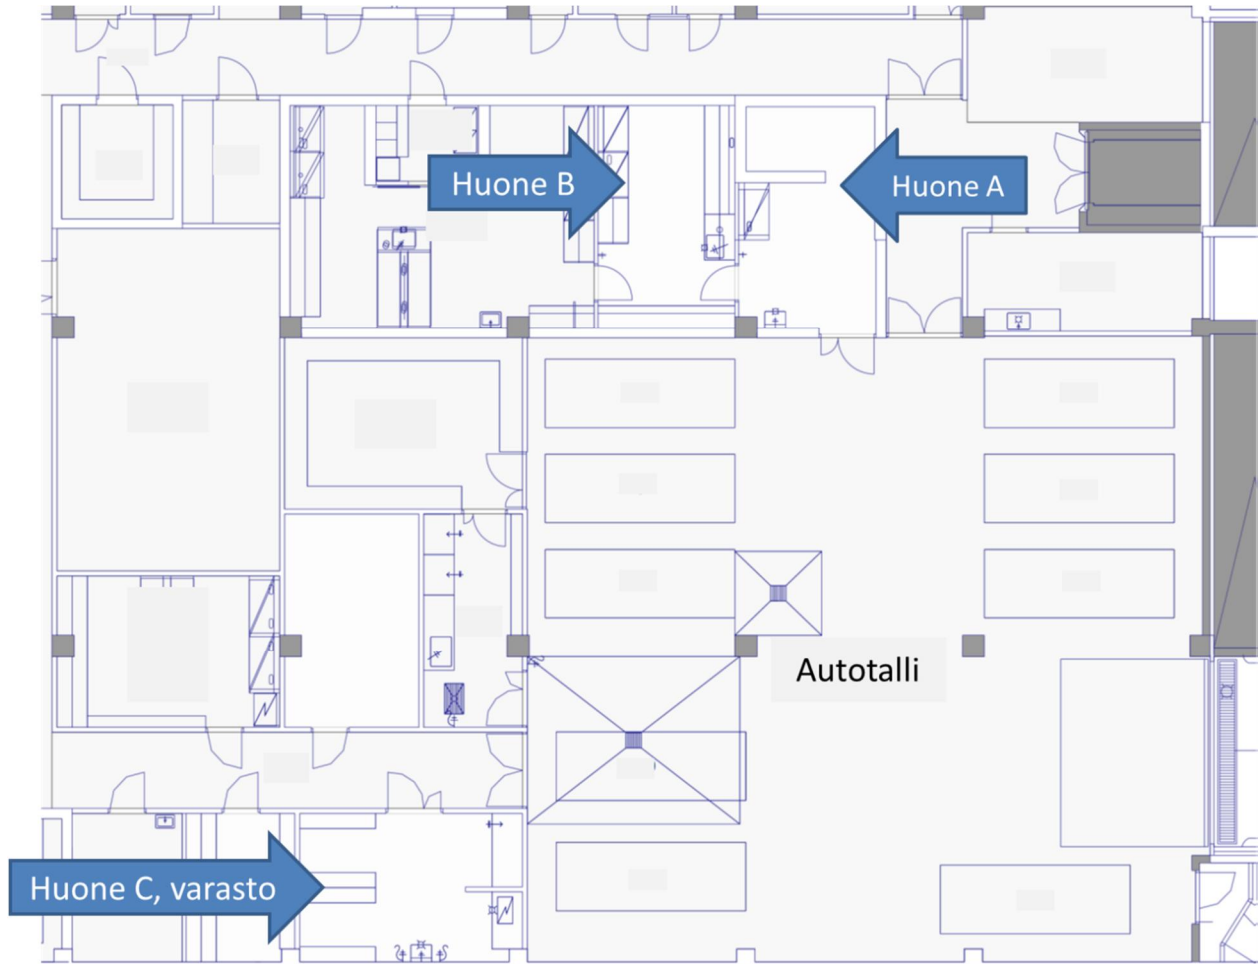
Kuva 9. Suomen Nukliditekniiikan säteilylähteiden purku- ja käsittelytilat (huoneet A ja B) ja purettujen säteilylähteiden varasto (huone C). (Kuva: OTKES/STUK).

Säteilylähteiden purku- ja käsittelytiloissa on kaksi toisiinsa yhteydessä olevaa huonetta, jotka luokiteltiin C-tyypin laboratorioiksi (A ja B). Huoneissa oli vetokaappeja, työskentely- ja säilytystiloja. Tiloissa oli myös muuta tavaraa. Purettujen säteilylähteiden varastoon (C) on kulku eri kautta kuin käsittelytiloihin. Kaikkiin tiloihin kuljetaan STUKin autotallin kautta.

Säteilylähteiden purkuun ja käsittelyyn tarkoitettu tila aukesi suoraan autotalliin. Umpilähteiden purku tehtiin suoraan huoneen A oven edessä huoneen sisäpuolella. Huoneessa B oli kaksi vetokaappia, työtasoja, runsaasti hyllyillä olevia mappeja, neljä pehmustettua työtuolia, jääkaappi ja mikroaaltouuni. Huoneessa A, jossa purkamisen tehtiin, oli muun muassa käsienpesuallas ja pakkaus- ja muuta tavaraa sisältävä vetokaappi, jota ei käytetty umpilähteiden käsittelyssä. Säteilylähteiden purkamiseen käytetään tavallisia käsityökaluja, kuten pihtejä, kiintoavaimia ja ruuvimeisseleitä.

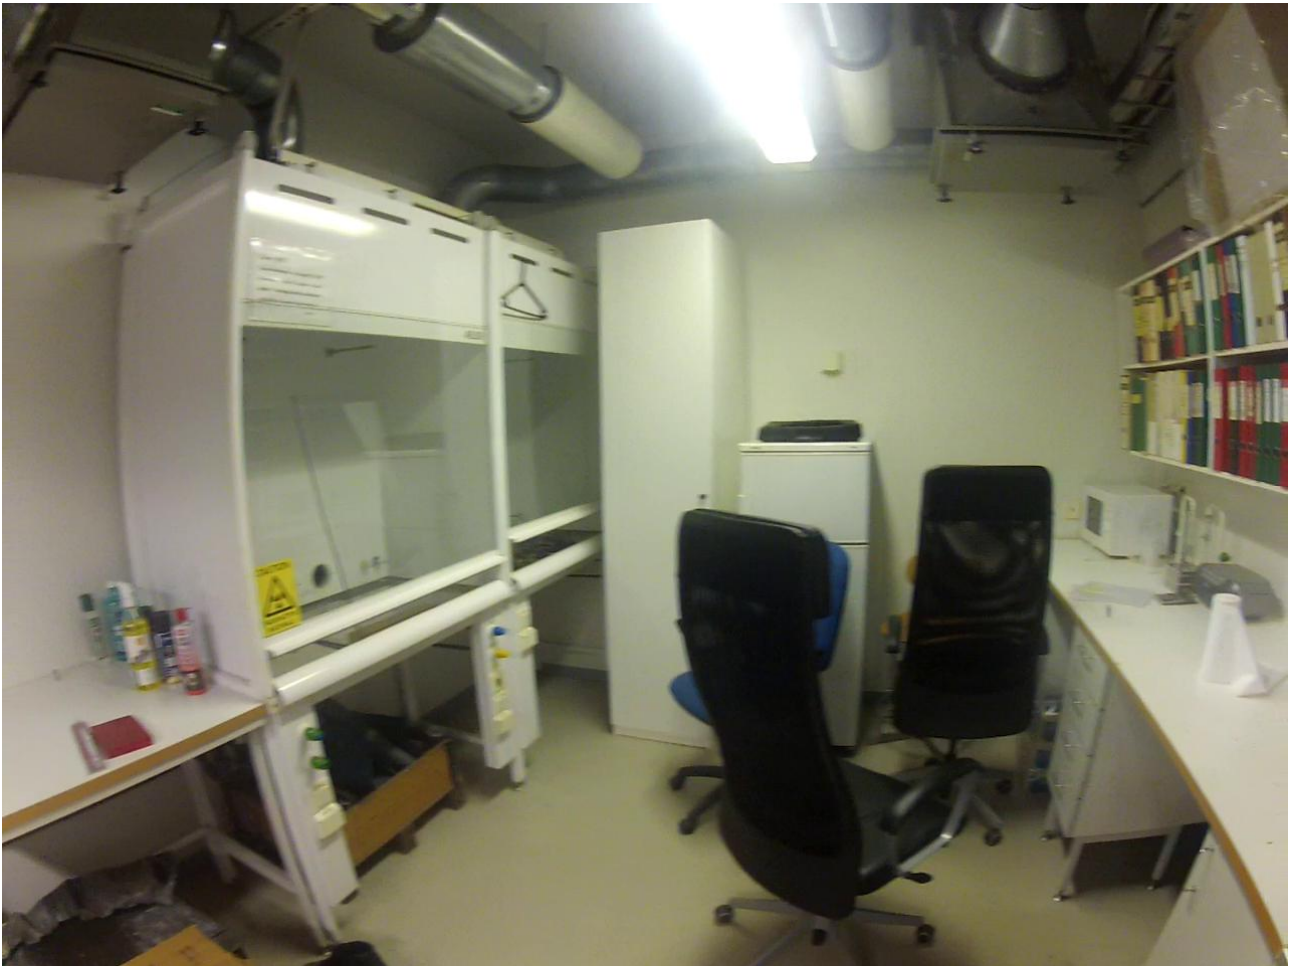
Kuva 10. Käytöstä poistettujen säteilylähteiden käsittely- ja purkutilat, huone B. (Kuva: STUKin videolta, Go Pro)

Purkutyö tehtiin tilassa A. Työkaluja ja purkutyössä tarvittavia välineitä säilytettiin tilassa B. Suomen Nukliditekniiikan voimassa olevan toimintaohjeen mukaan tilojen säteilysuojelu oli suunniteltu ja toteutettu niin, että se vastasi ST-ohjeen 2.2. mukaista tasoa. Säteilyn käyttötilojen suunnitteluohje (ST 1.10) oli korvannut ST 2.2 -ohjeen 1.10.2011 alkaen.

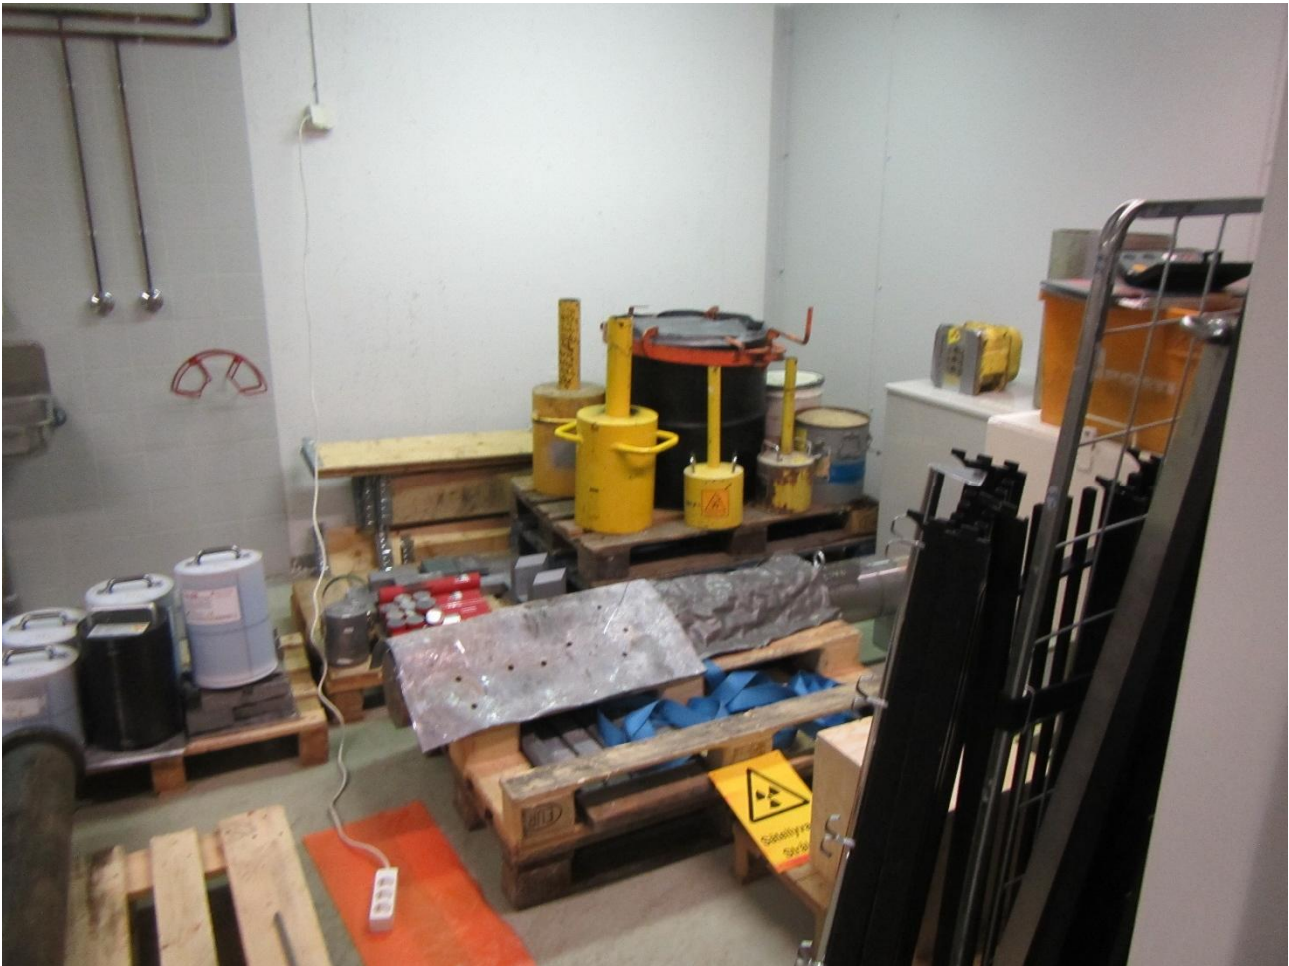
Purettujen säteilylähteiden varastossa (huone C) oli varastoituna useita säteilylähteiden suojakuoria höyläämättömästä puutavarasta tehtyjen kuormalavojen päällä. Suojusten puhtaudesta ei ole pidetty kirjaa.

Kuva 11. Purettujen säteilylähteiden varasto, huone C. (Kuva: STUK)

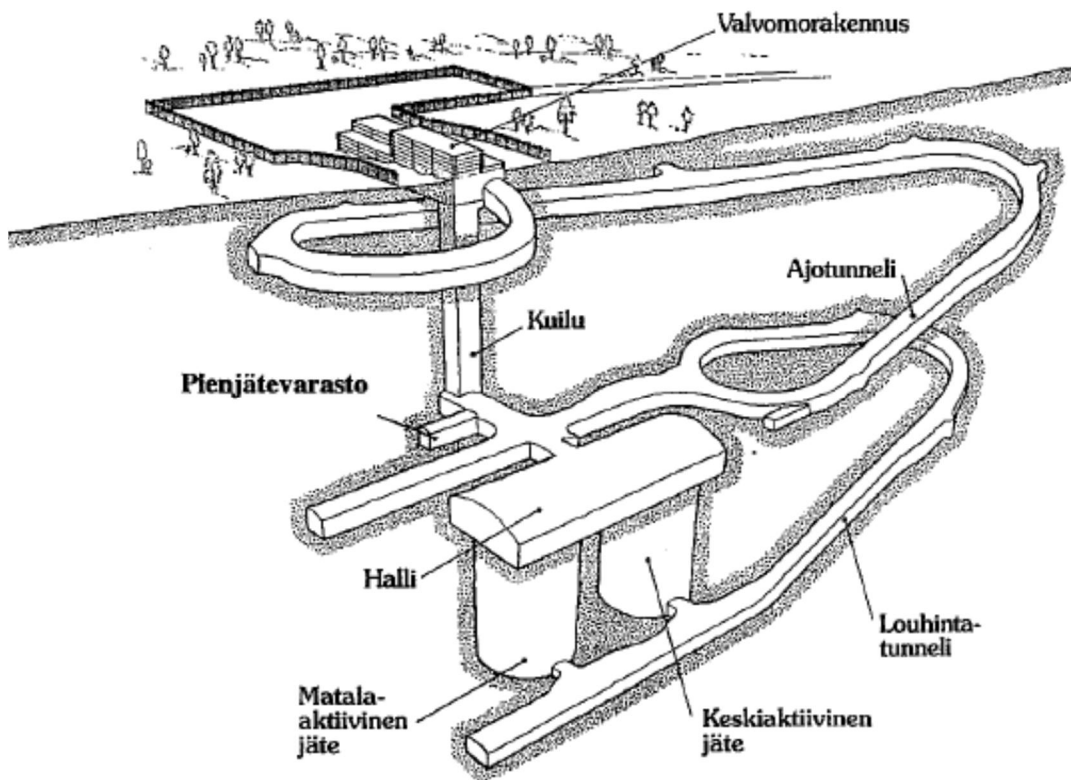
Kuva 12. Valtion pienjätteiden välivaraston sijainti (pienjätevarasto) Olkiluodon VLJ-luolassa. (Kuva: Teollisuuden Voima Oyj)

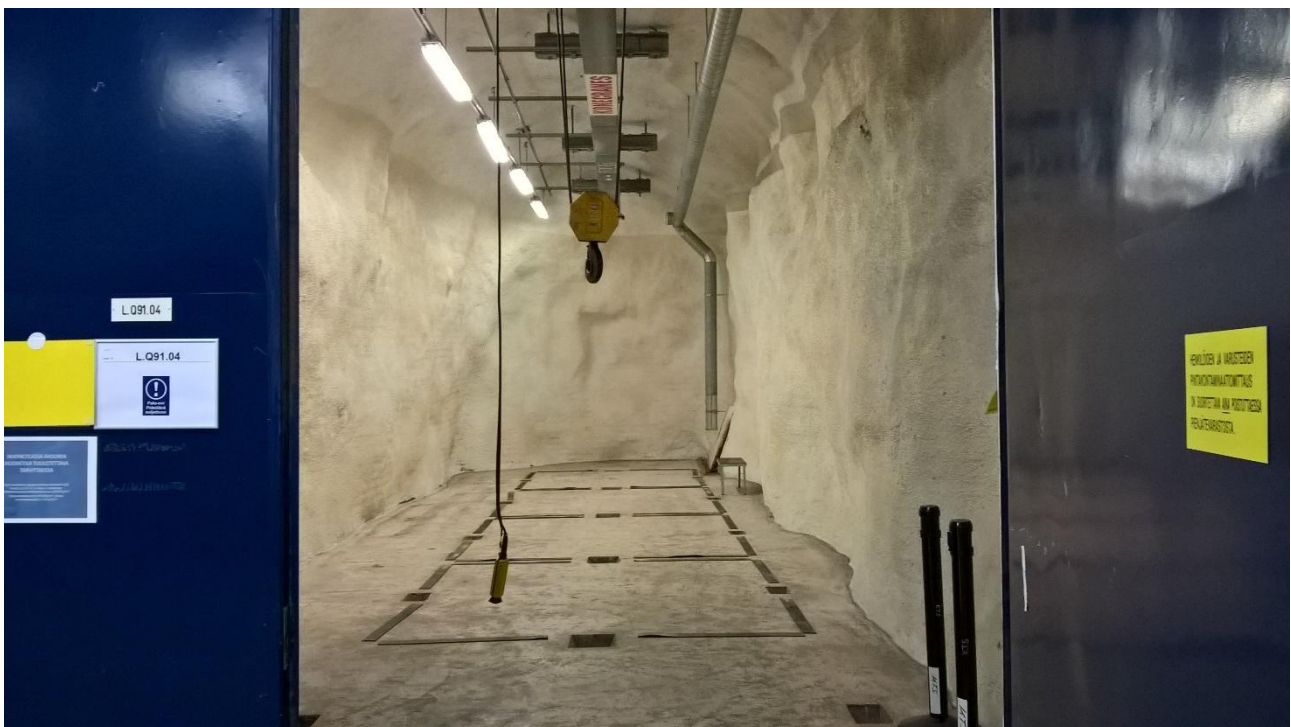
Kuva 13. Valtion pienjätteiden välivarasto VLJ-luolassa. (Kuva: Teollisuuden Voima Oyj)

Pienjätepakkaukset varastoidaan betoni- ja teräslaattikoihin. Varastotilassa betoniset varastolaatikot pinotaan päällekkäin yhteen samansuuntaiseen riviin. Pakkaustapa pienentää varastotilan ja sen ulkopuolella olevan käytävätilan annosnopeuksia.

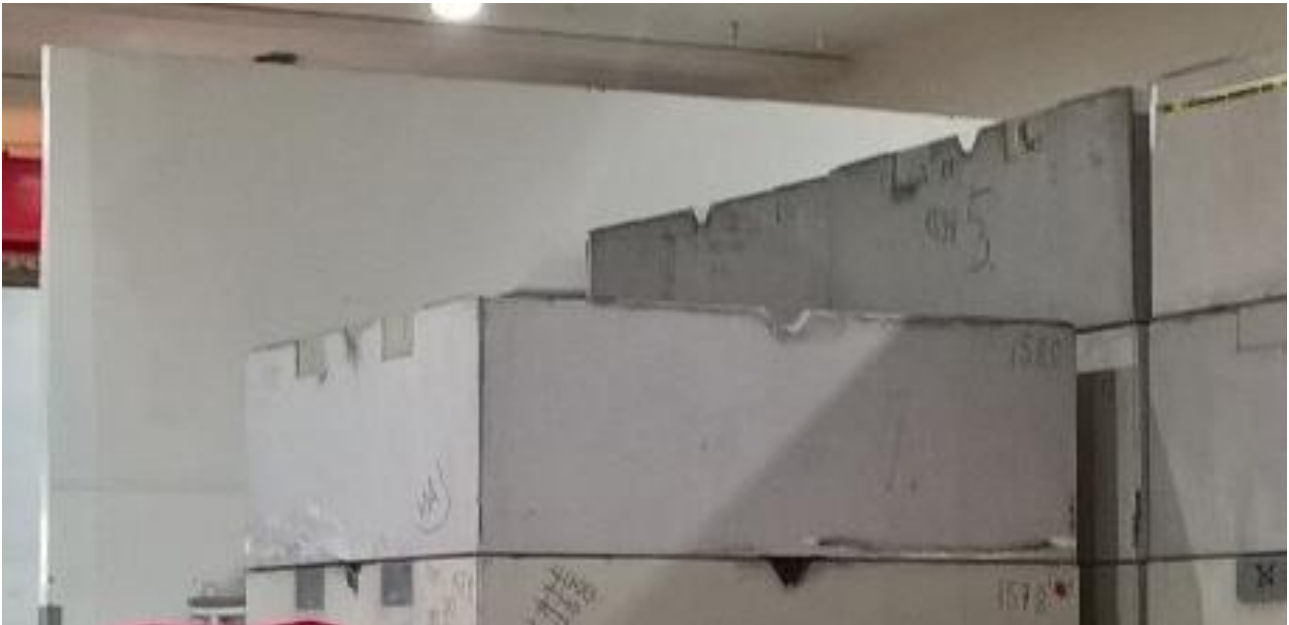
Kuva 14. Pienjätteiden betonilaatikko, jonka sisätilavuus on 5,2 m<sup>3</sup>. (Kuva: Teollisuuden Voima Oyj)
