OLYCKSUTREDNINGSCENTRALEN

# **Y2018-04 Kuopio Bilaga 2: Solskensriktningen**

**Bussolyckan i Kuopio 24.8.2018 kl. 14.39**

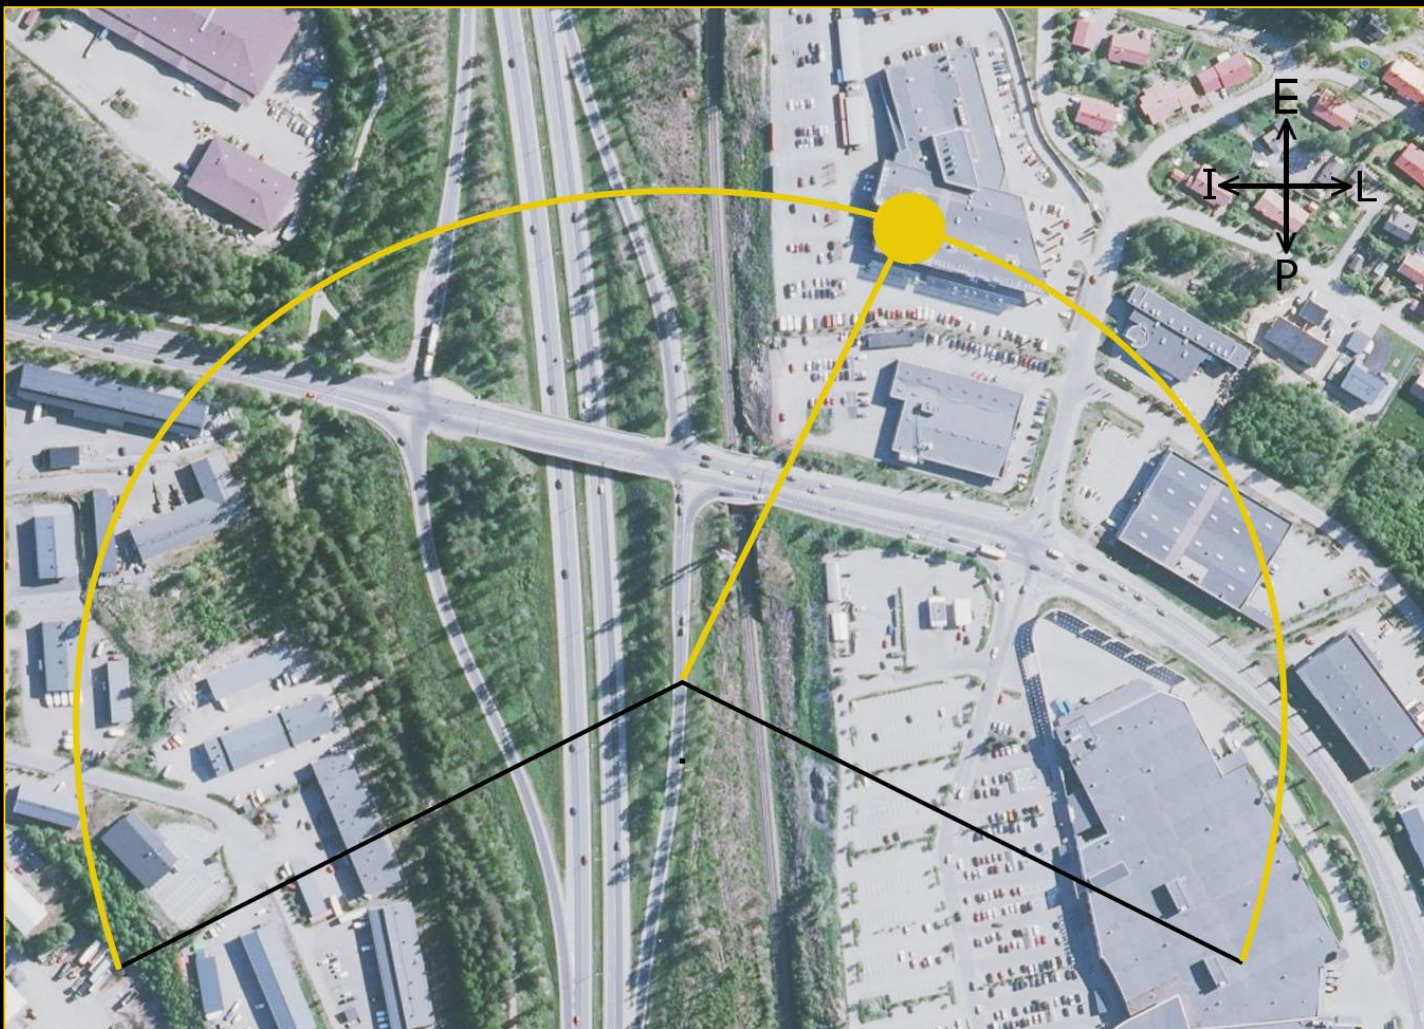
**Flygbild: Ortoflygbild ©  
Lantmäteriverket 12/2018  
Bild: Norra Savolax räddningsverk  
Fotograferingstidpunkt 1.9.2018 kl. 14.37  
Anteckningar, bildredigeringar och texter:  
OTKES**

- Vid olyckstidpunkten var vädret i Kuopio halvmulet och lufttemperaturen var  $+23^{\circ}\text{C}$
- Solen sken från  $206,7$  graders sydsydvästlig riktning. Solen låg  $35,9$  grader ovanför horisonten.

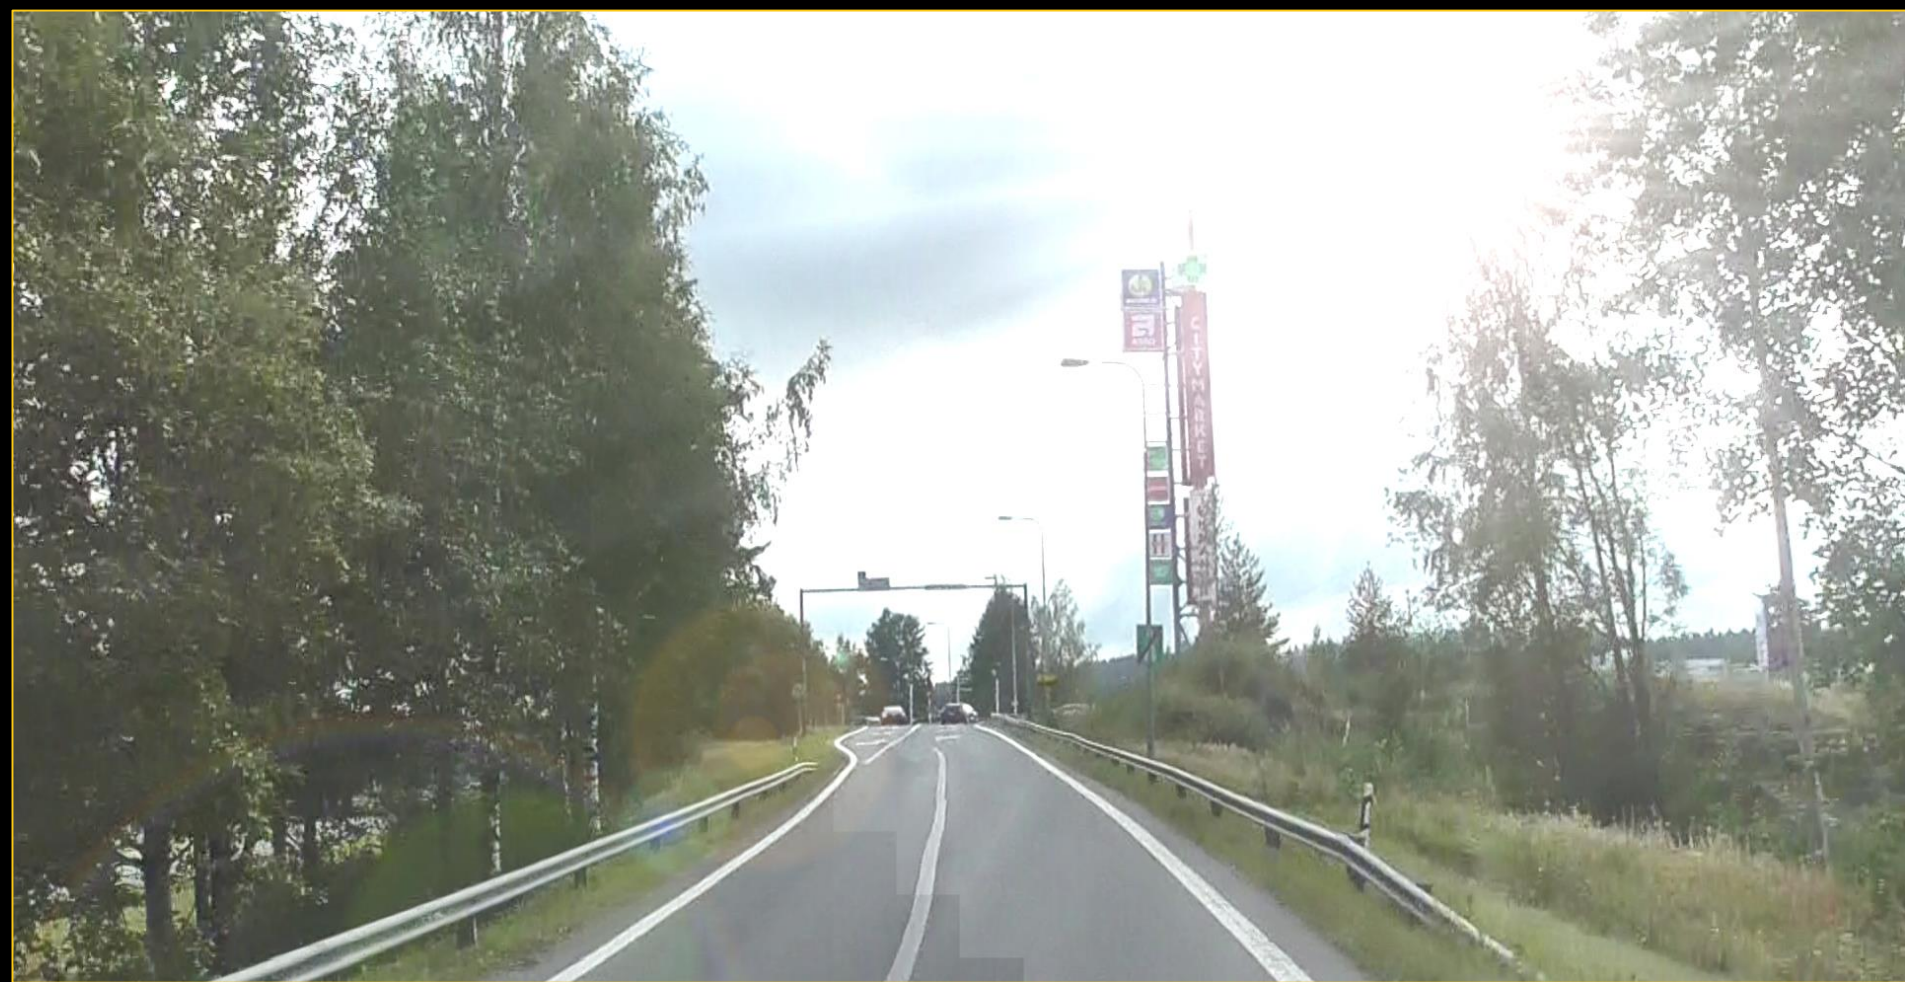
- Man har på konstgjord väg försökt illustrera solskenet under tidpunkten för olyckan. Man har försökt öka ljusstyrkan från den riktning varifrån solen sken.
- Vid olyckstidpunkten har solen legat så högt att den så gott som hela tiden syns ovanför träden. Å andra sidan har den legat så lågt att solskenet sannolikt nått in i bussen via vindrutan och sidorutorna.
