OLYCKSUTREDNINGSCENTRALEN

# **Y2018-04 Kuopio Bilaga 1: Sikten vid ingången till korsningen**

**Bussolyckan i Kuopio 24.8.2018 kl. 14.39**

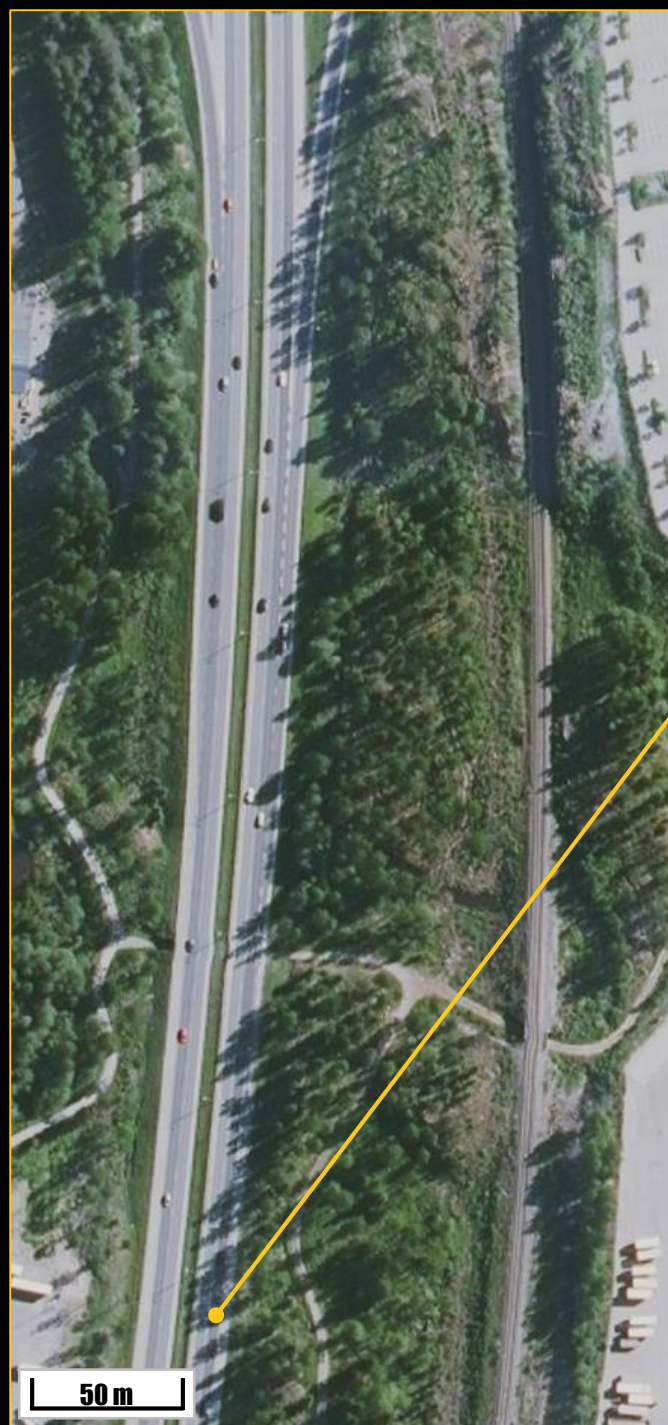
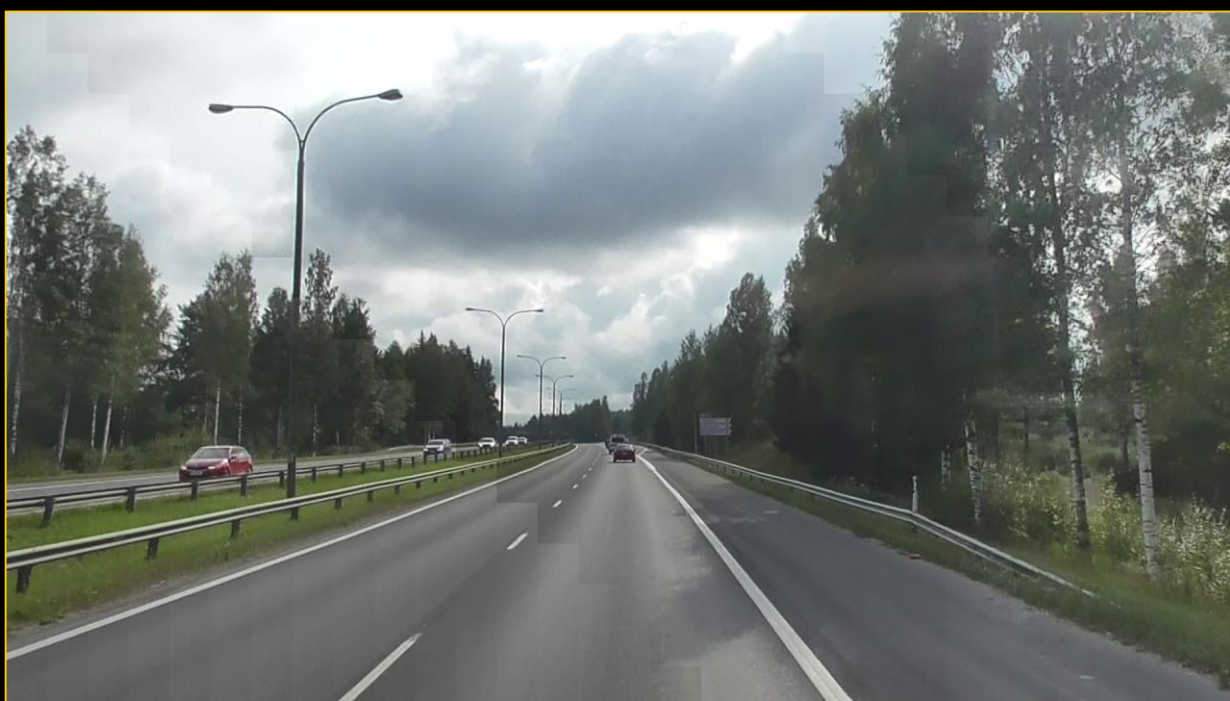
- Avfartsfilen och informationsmärkena syns
- 610 meter, ungefär 24–25 sekunder till korsningen

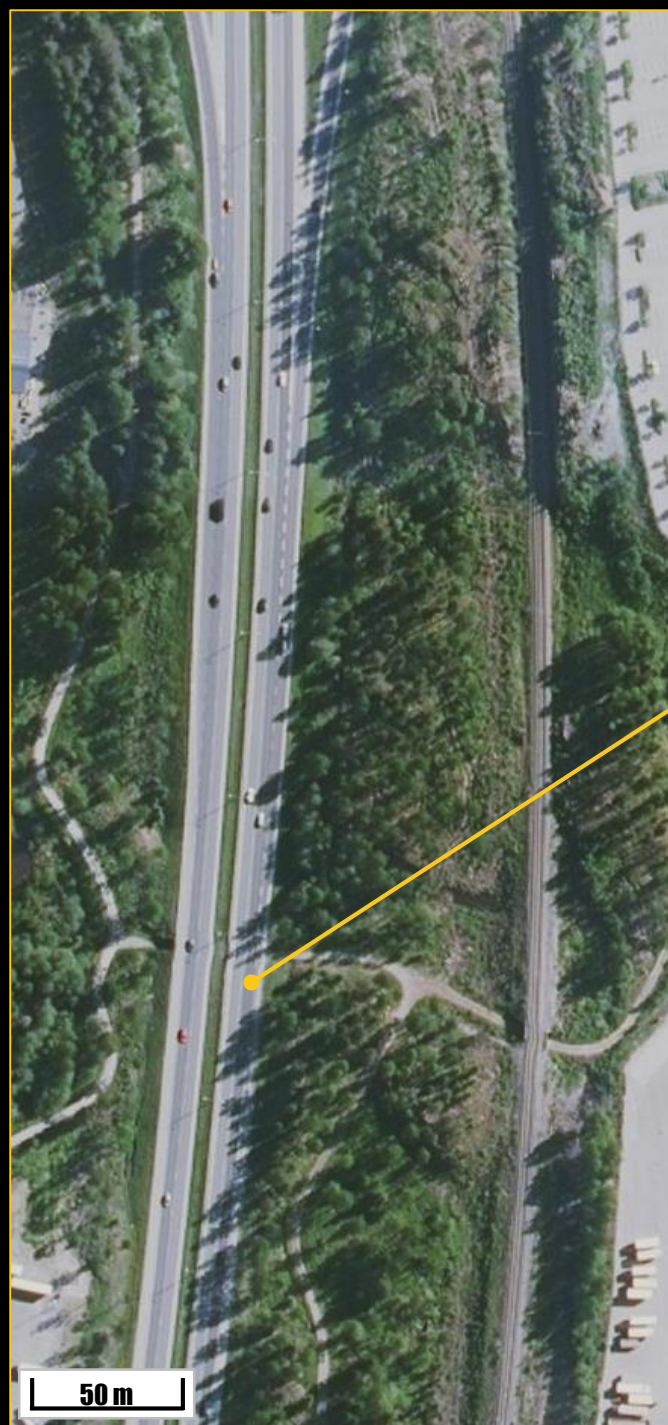
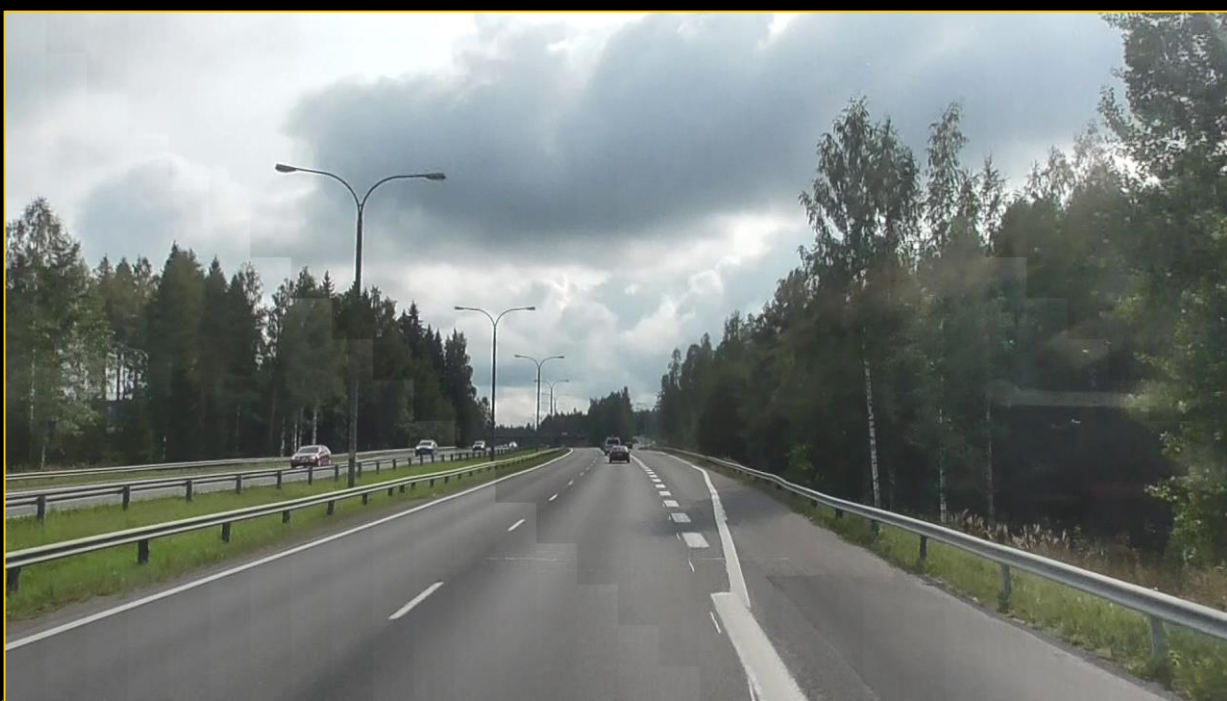
- Avfartsfilen börjar
- 500 meter, ungefär 20–21 sekunder till korsningen

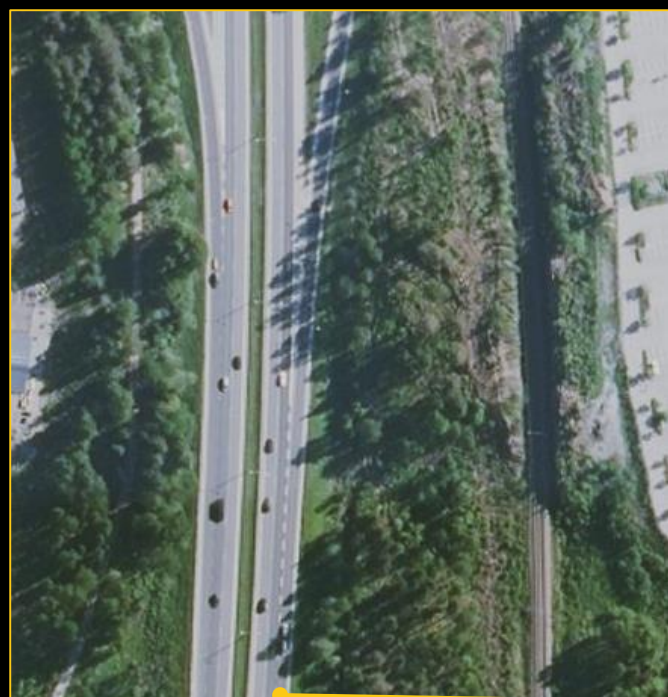
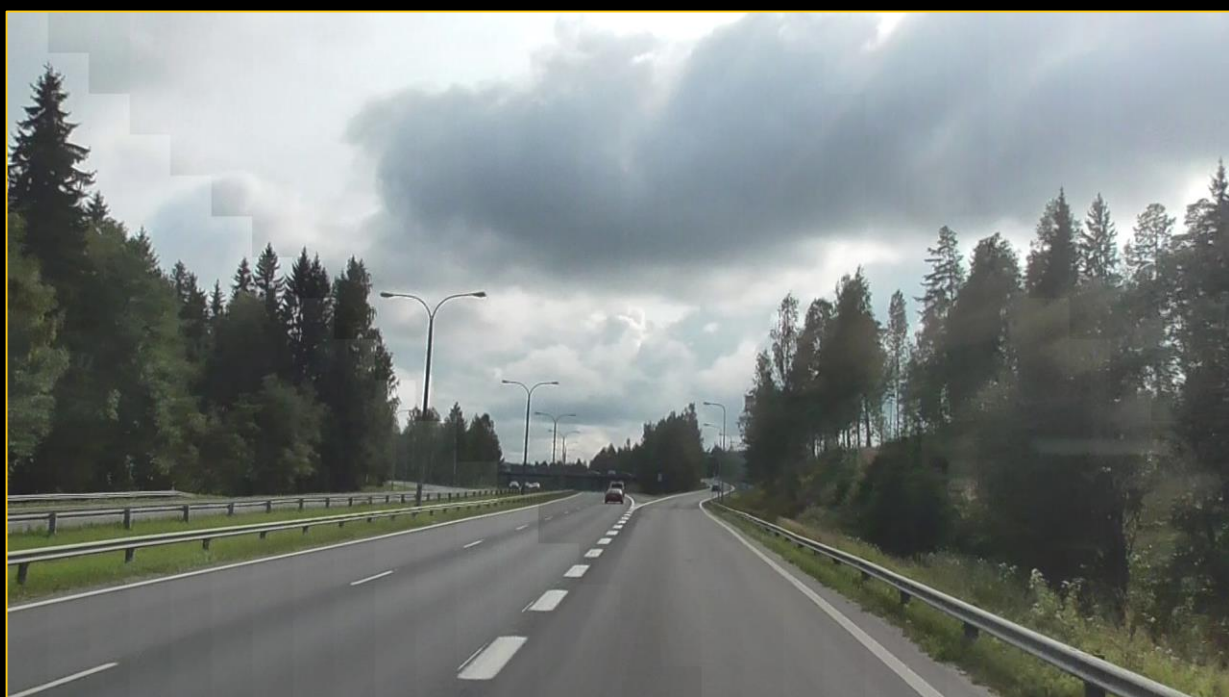
- Medlet av avfartsfilen
- 405 meter, ungefär 16–17 sekunder till korsningen

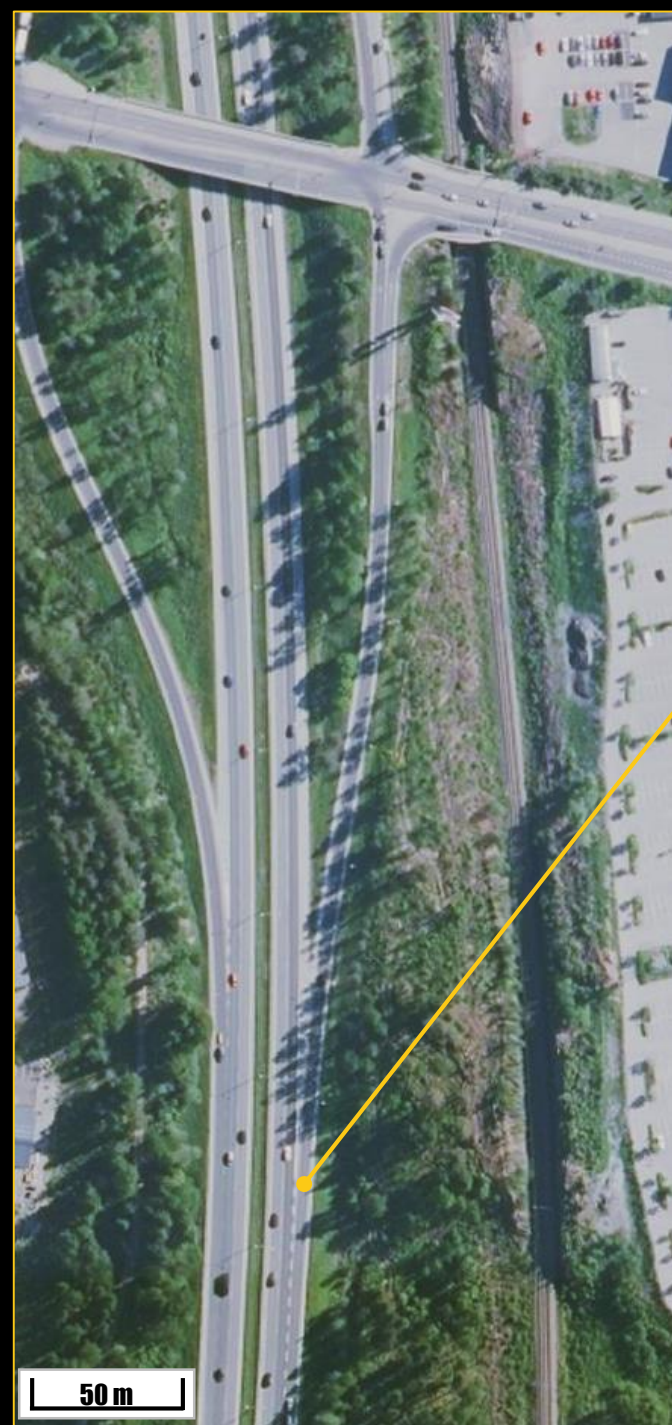
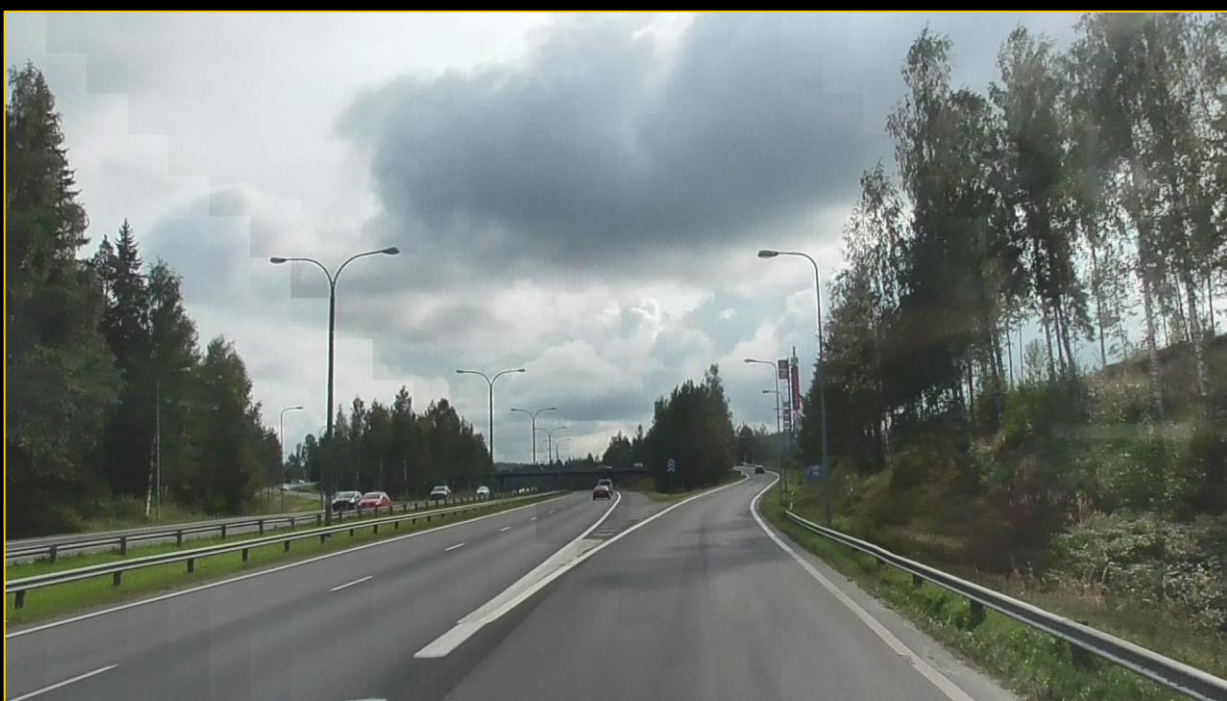
- Rampen börjar
- 305 meter, ungefär 12–13 sekunder till korsningen

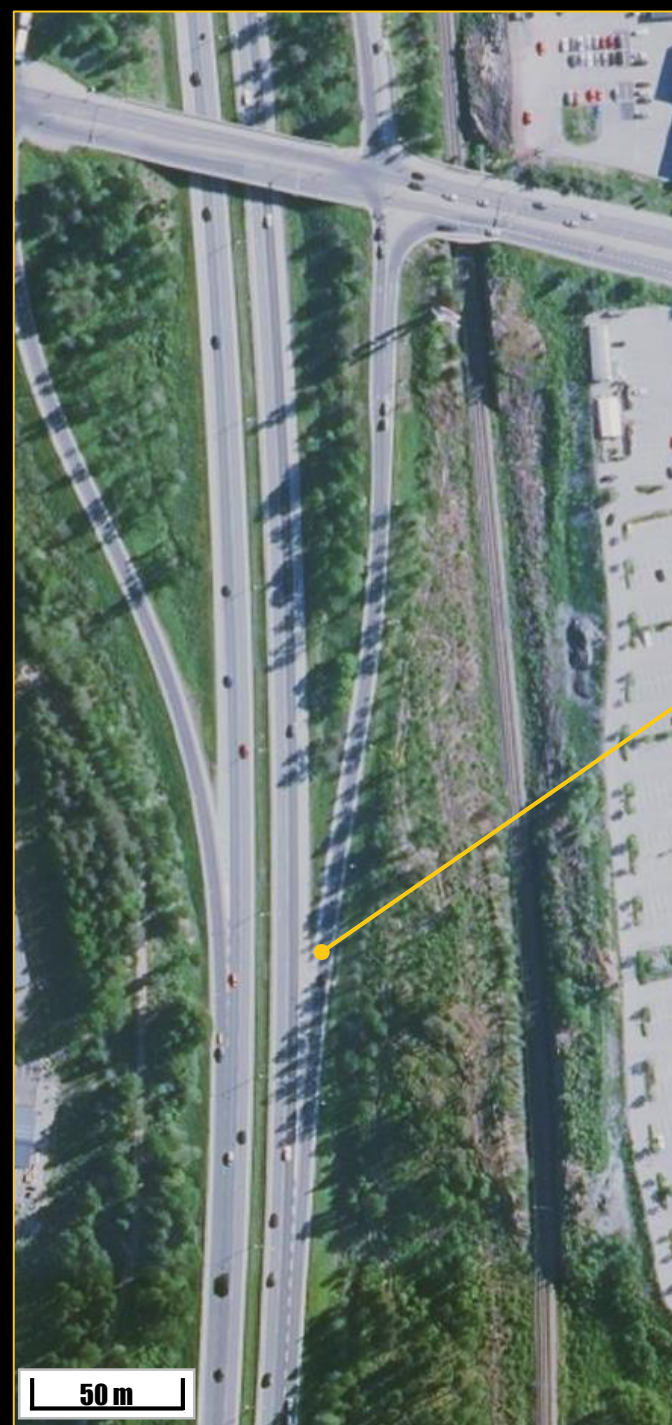
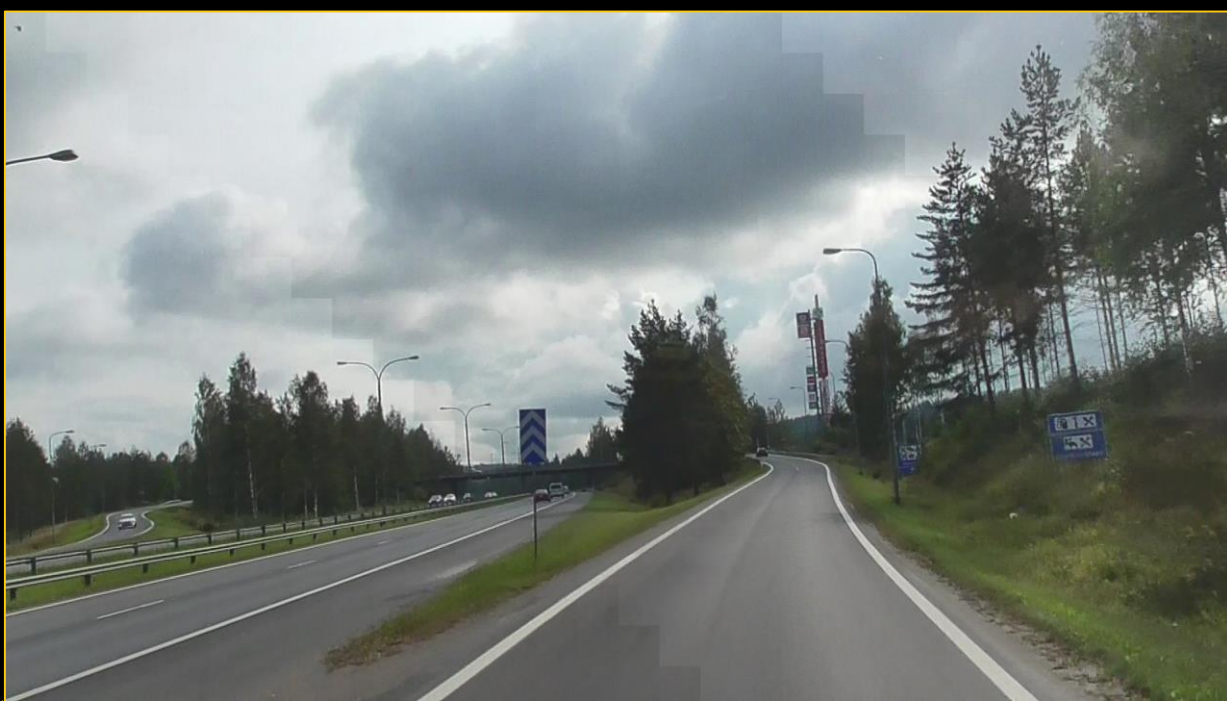
- Grönområdet börjar
- Väg- och informationsmärken syns
- Strukturerna på höger sida av portalen syns, men inte informationsskyltarna på dessa
- 235 meter, ungefär 9–10 sekunder till korsningen

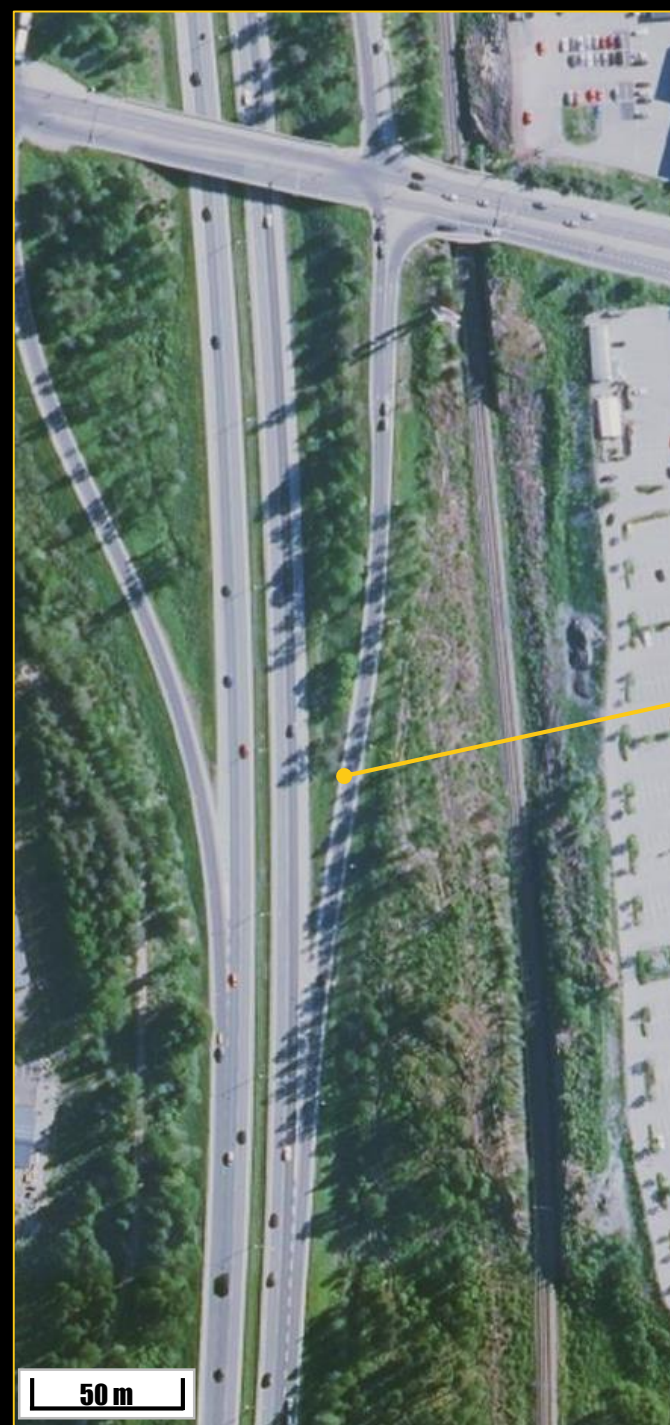
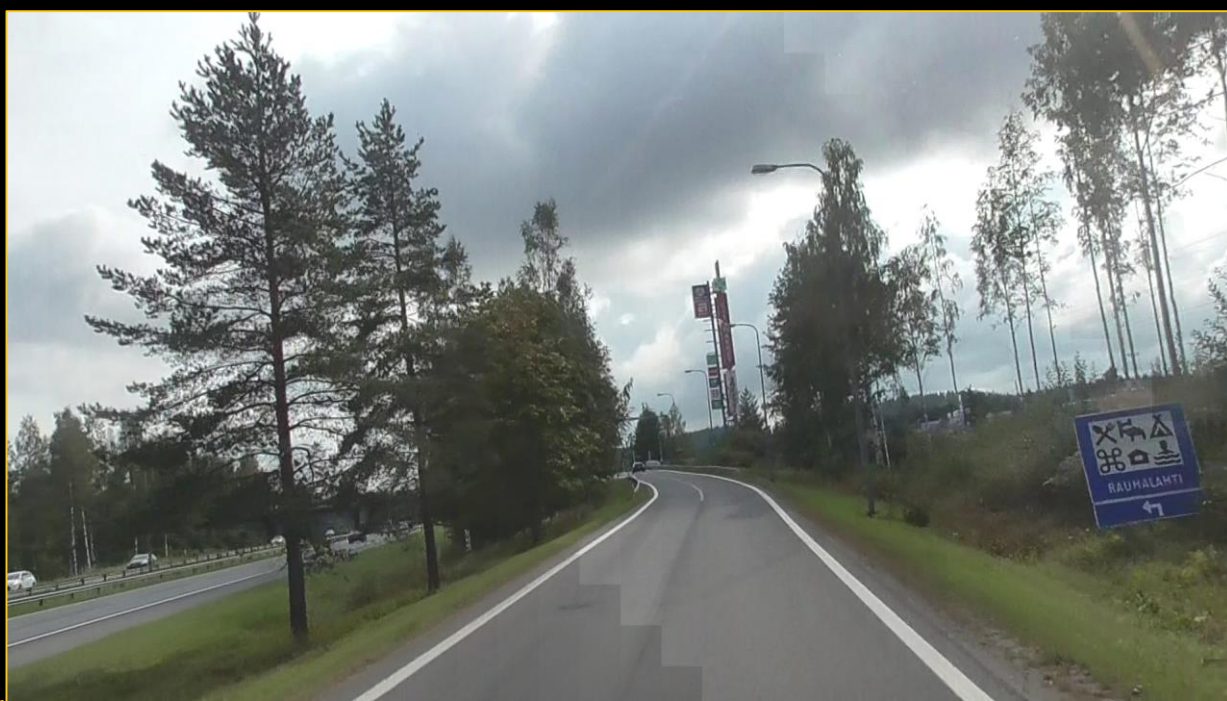
- Trädbeståndet börjar
- Rauhalahti-informationsmärket
- Höger sida av portalen syns
- 170 meter, ungefär 7–8 sekunder till korsningen

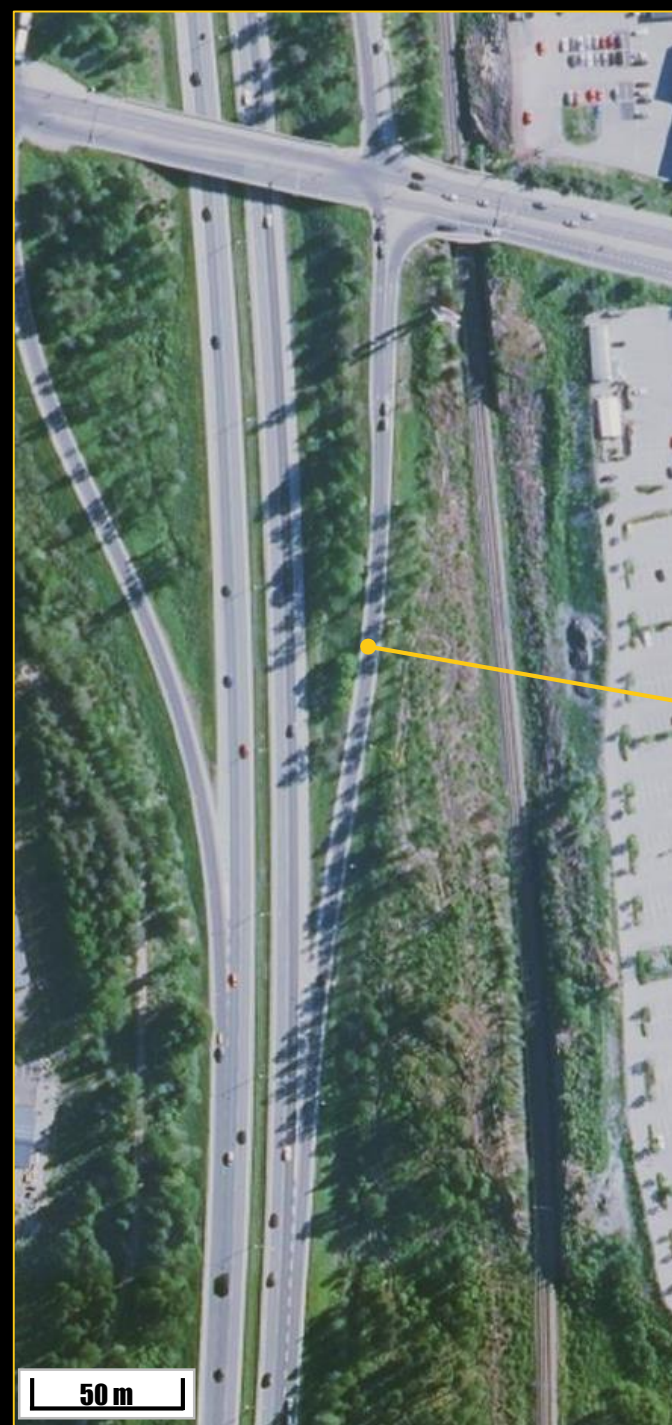
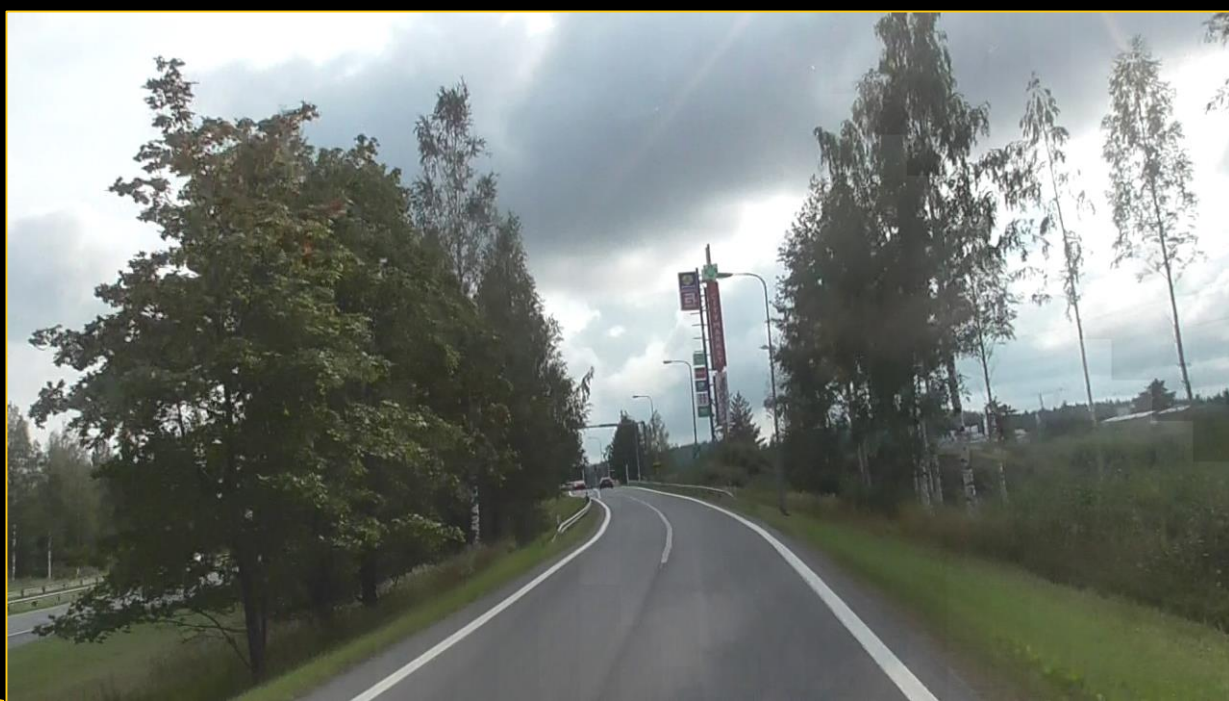
- Sikten till filen för att svänga till vänster börjar öppna sig
- Höger sida av portalen syns
- 130 meter, ungefär 5–6 sekunder till korsningen

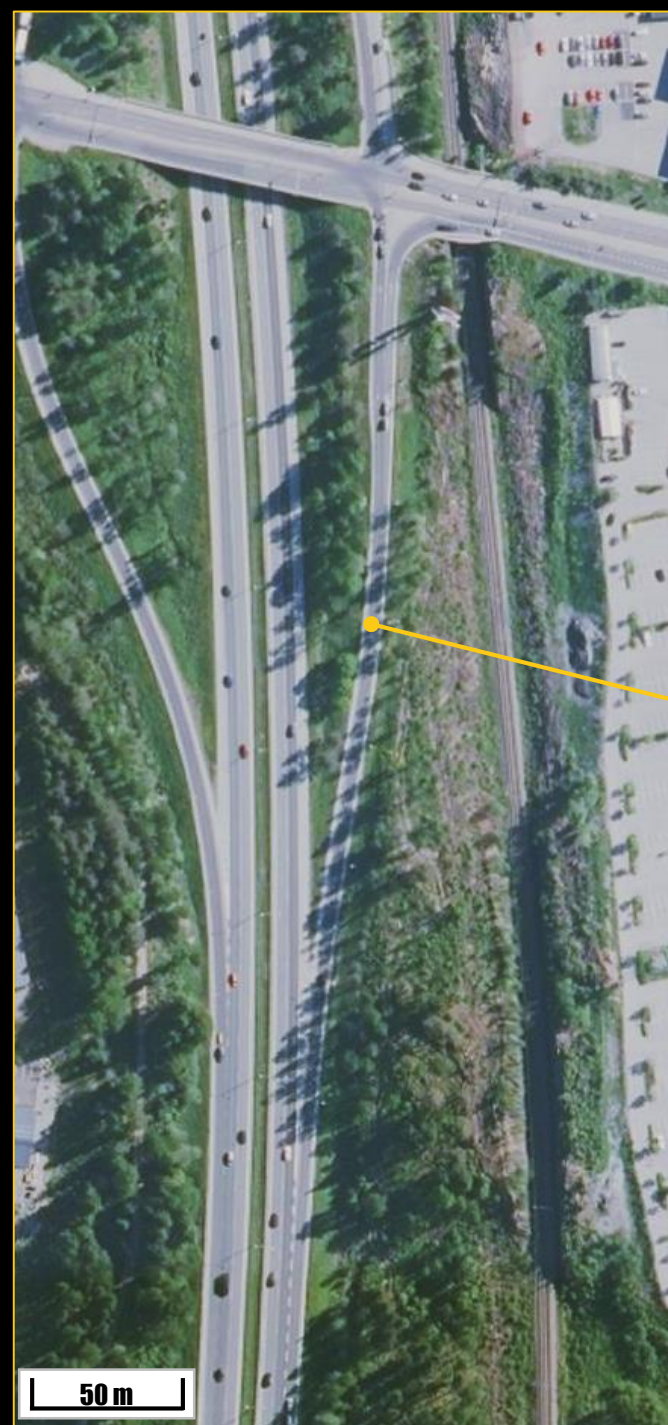
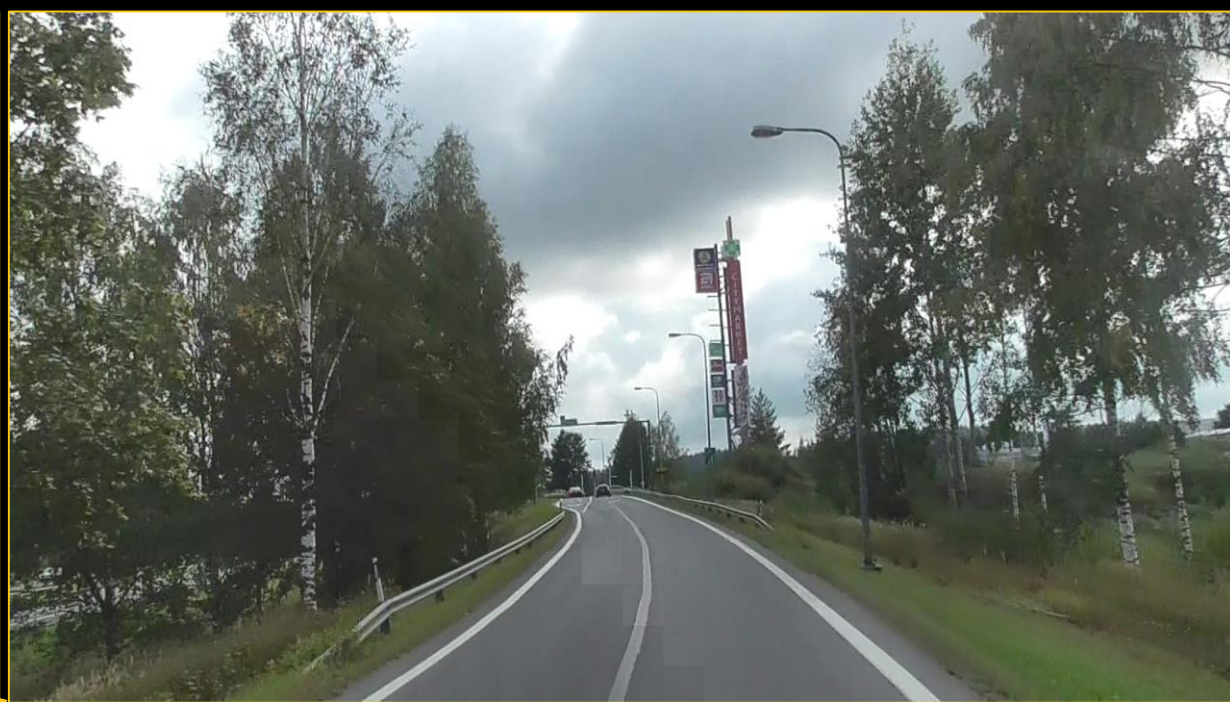
- Vänster räcke börjar
- Vänster fil syns
- Portalens bägge informationsmärken syns
- 120 meter, ungefär 5–6 sekunder till korsningen

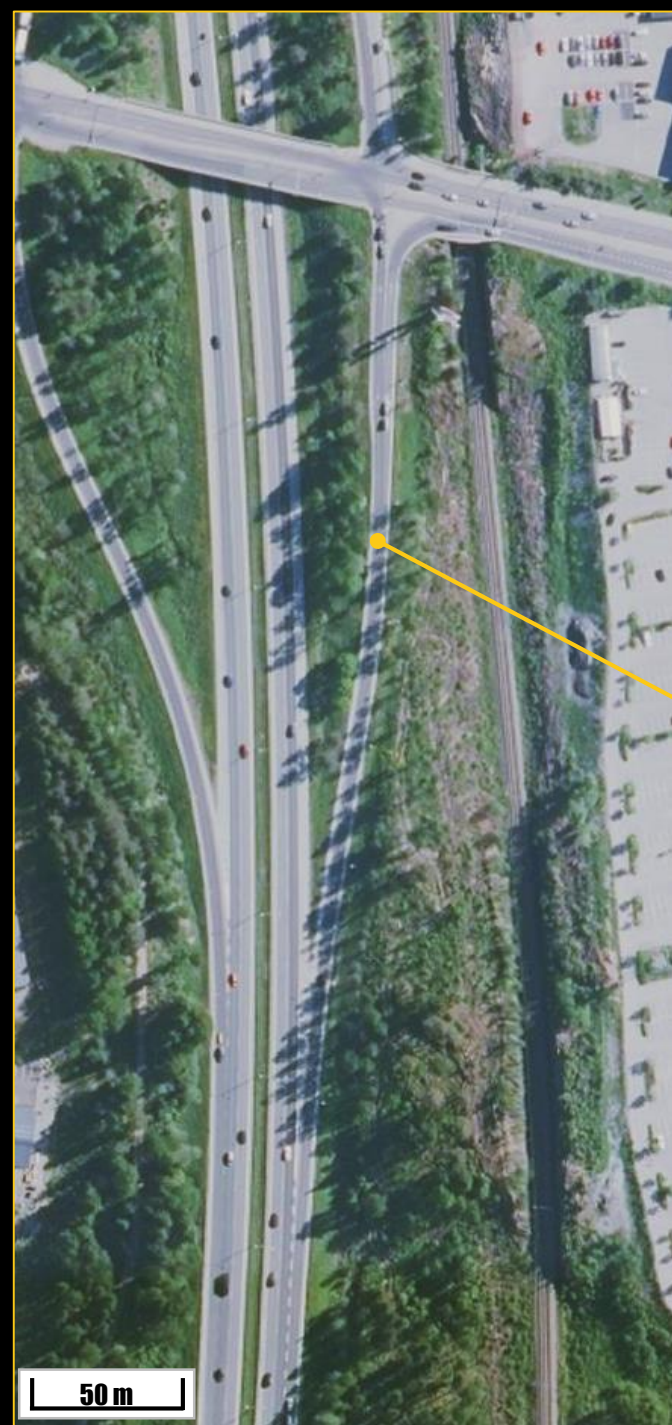
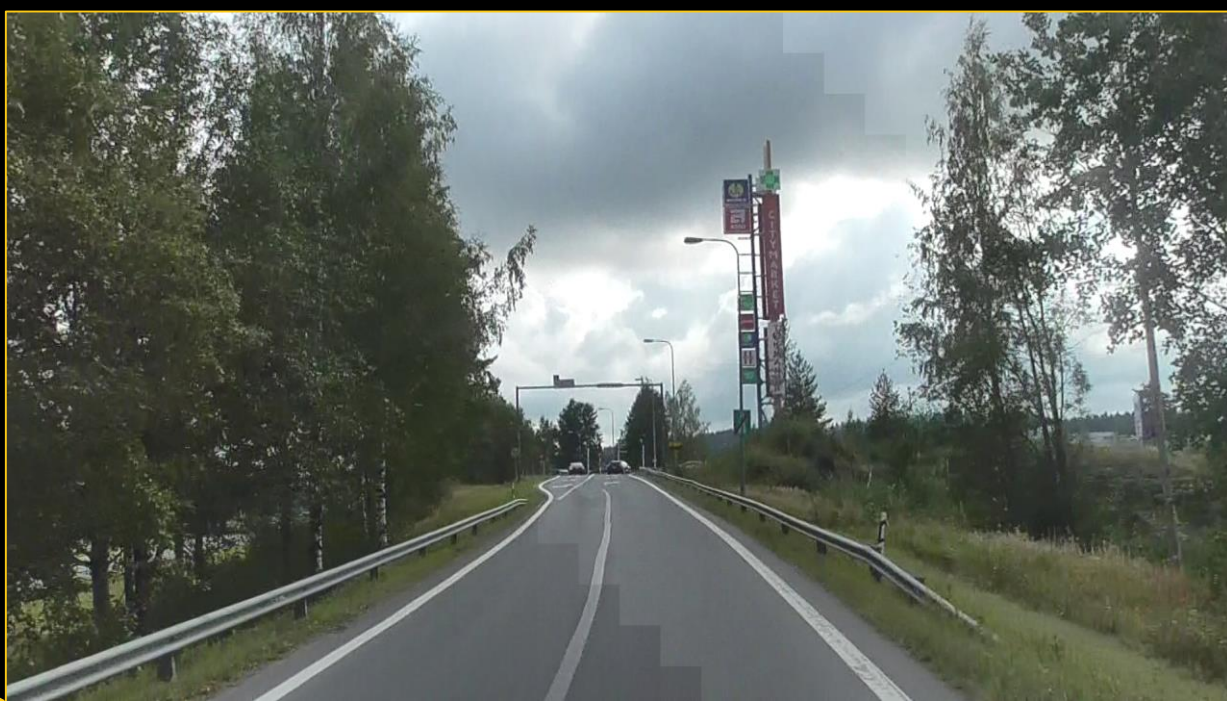
- Höger räcke börjar
- Vänster räcke syns
- Portalen jämte informationsmärken syns
- 100 meter, ungefär 4 sekunder till korsningen

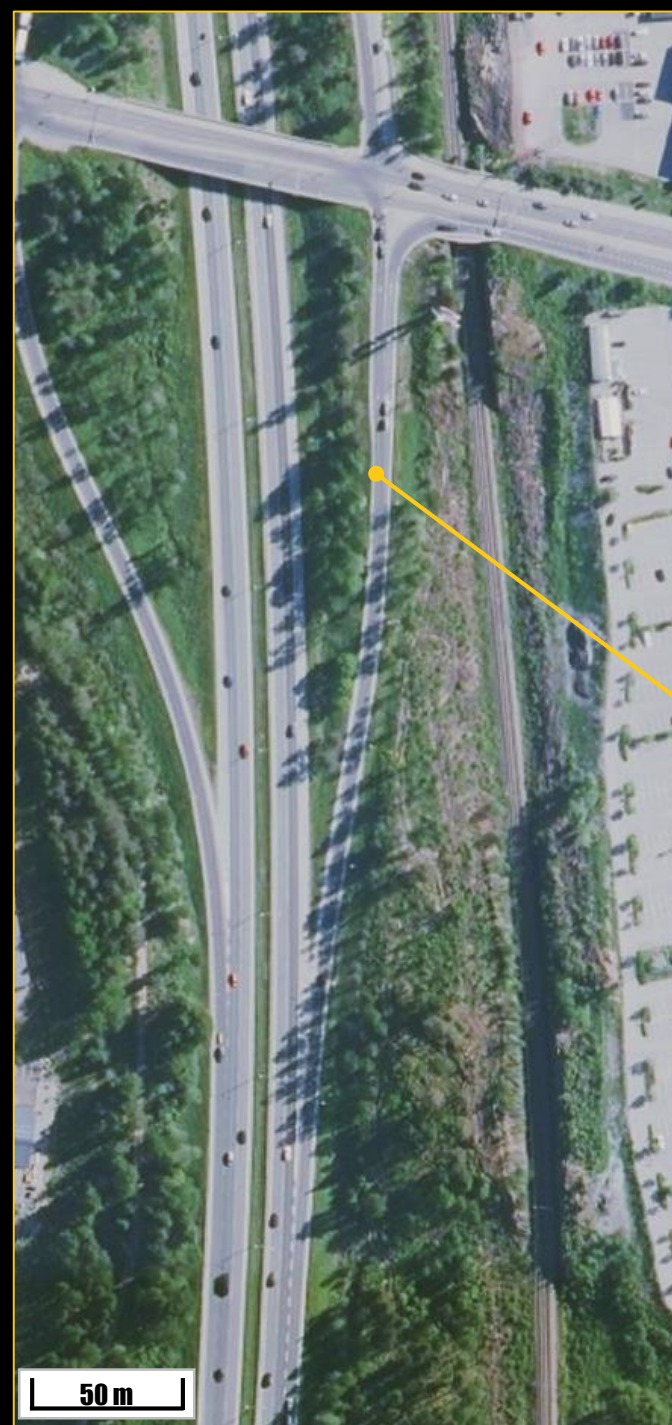
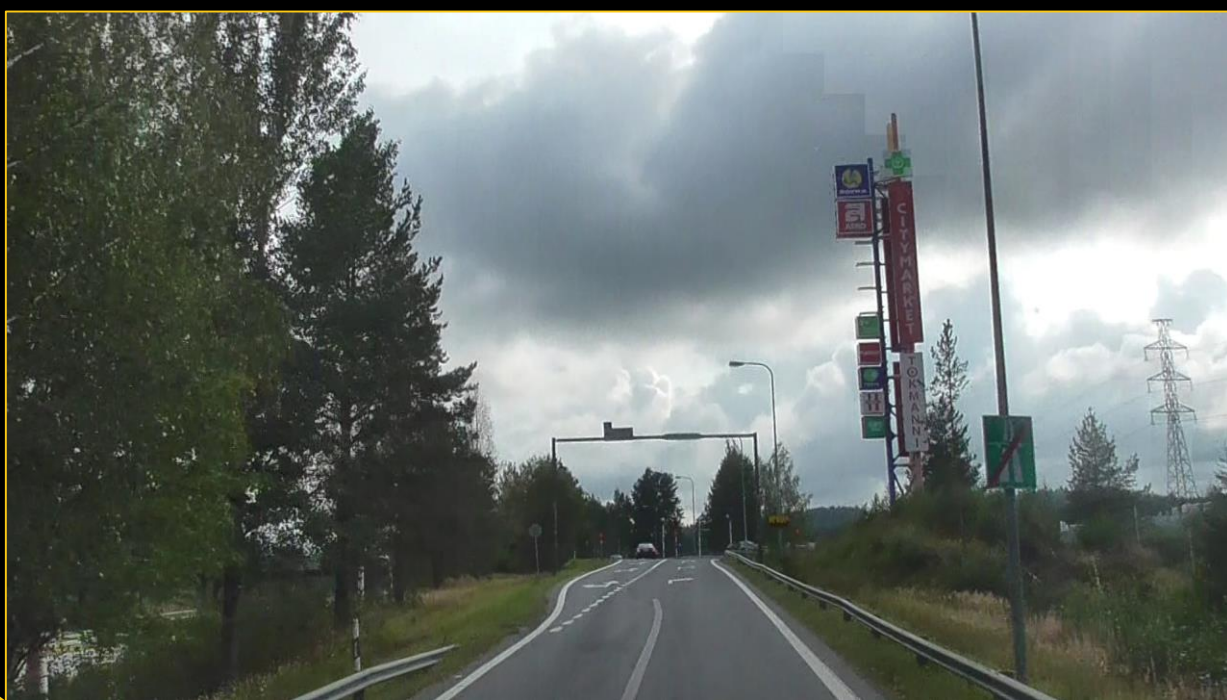
- Motorväg upphör-märket
- Filerna syns
- 75 meter, ungefär 3 sekunder till korsningen

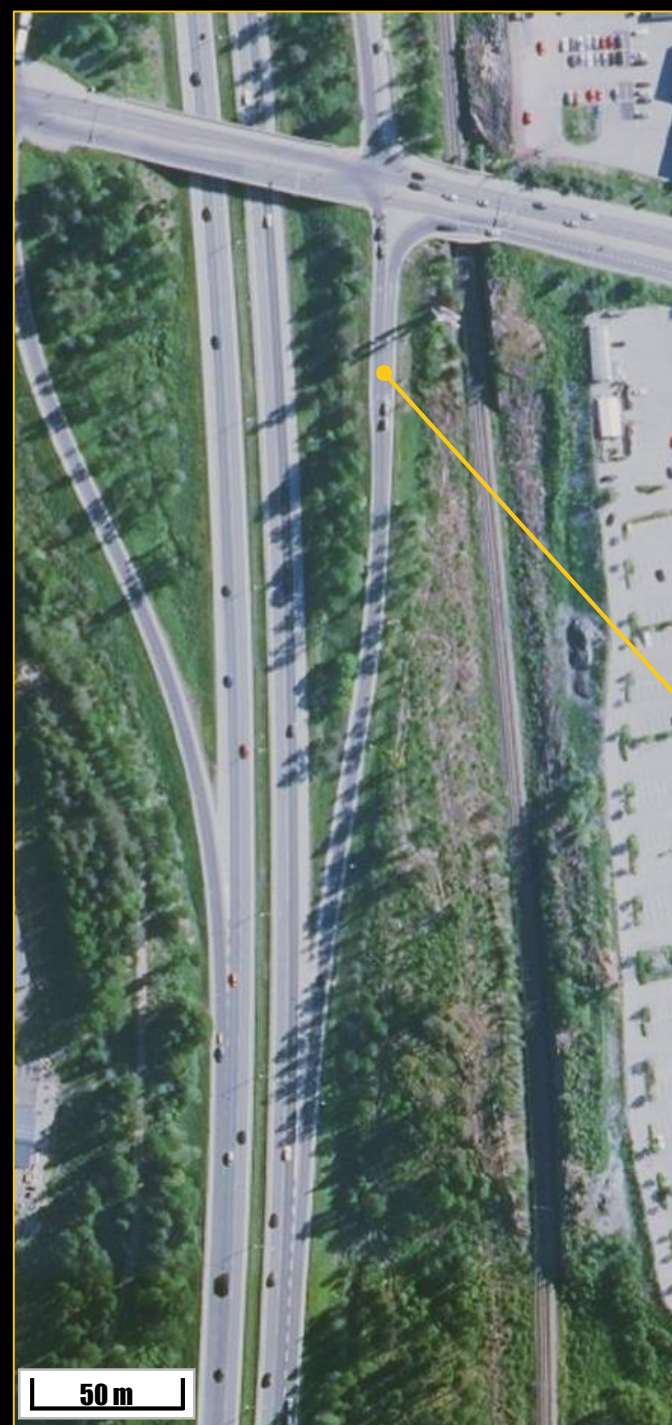
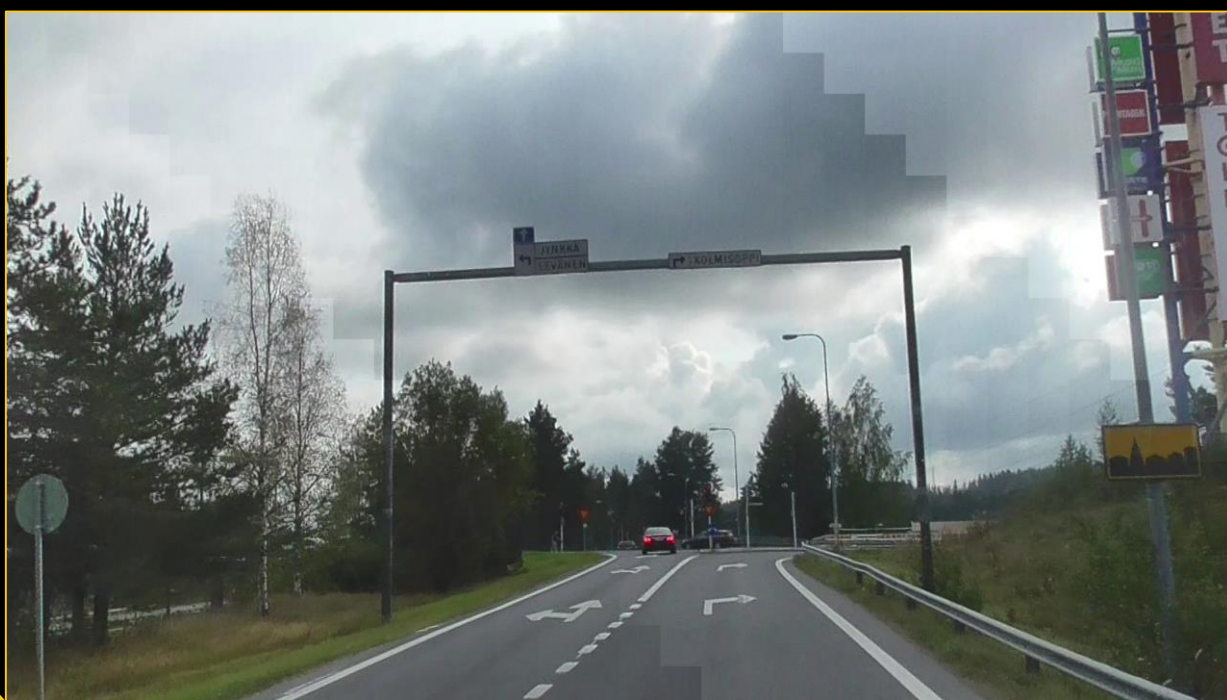
- Tätort-märket
- Korsningen syns
- 40 meter, ungefär 1,5 sekunder till korsningen
