ONNETTOMUUSTUTKINTAKESKUS

Y2018-04 Kuopio Liite 2: Auringon paistosuunta

Linja-auto-onnettomuus Kuopiossa 24.8.2018 kello 14.39

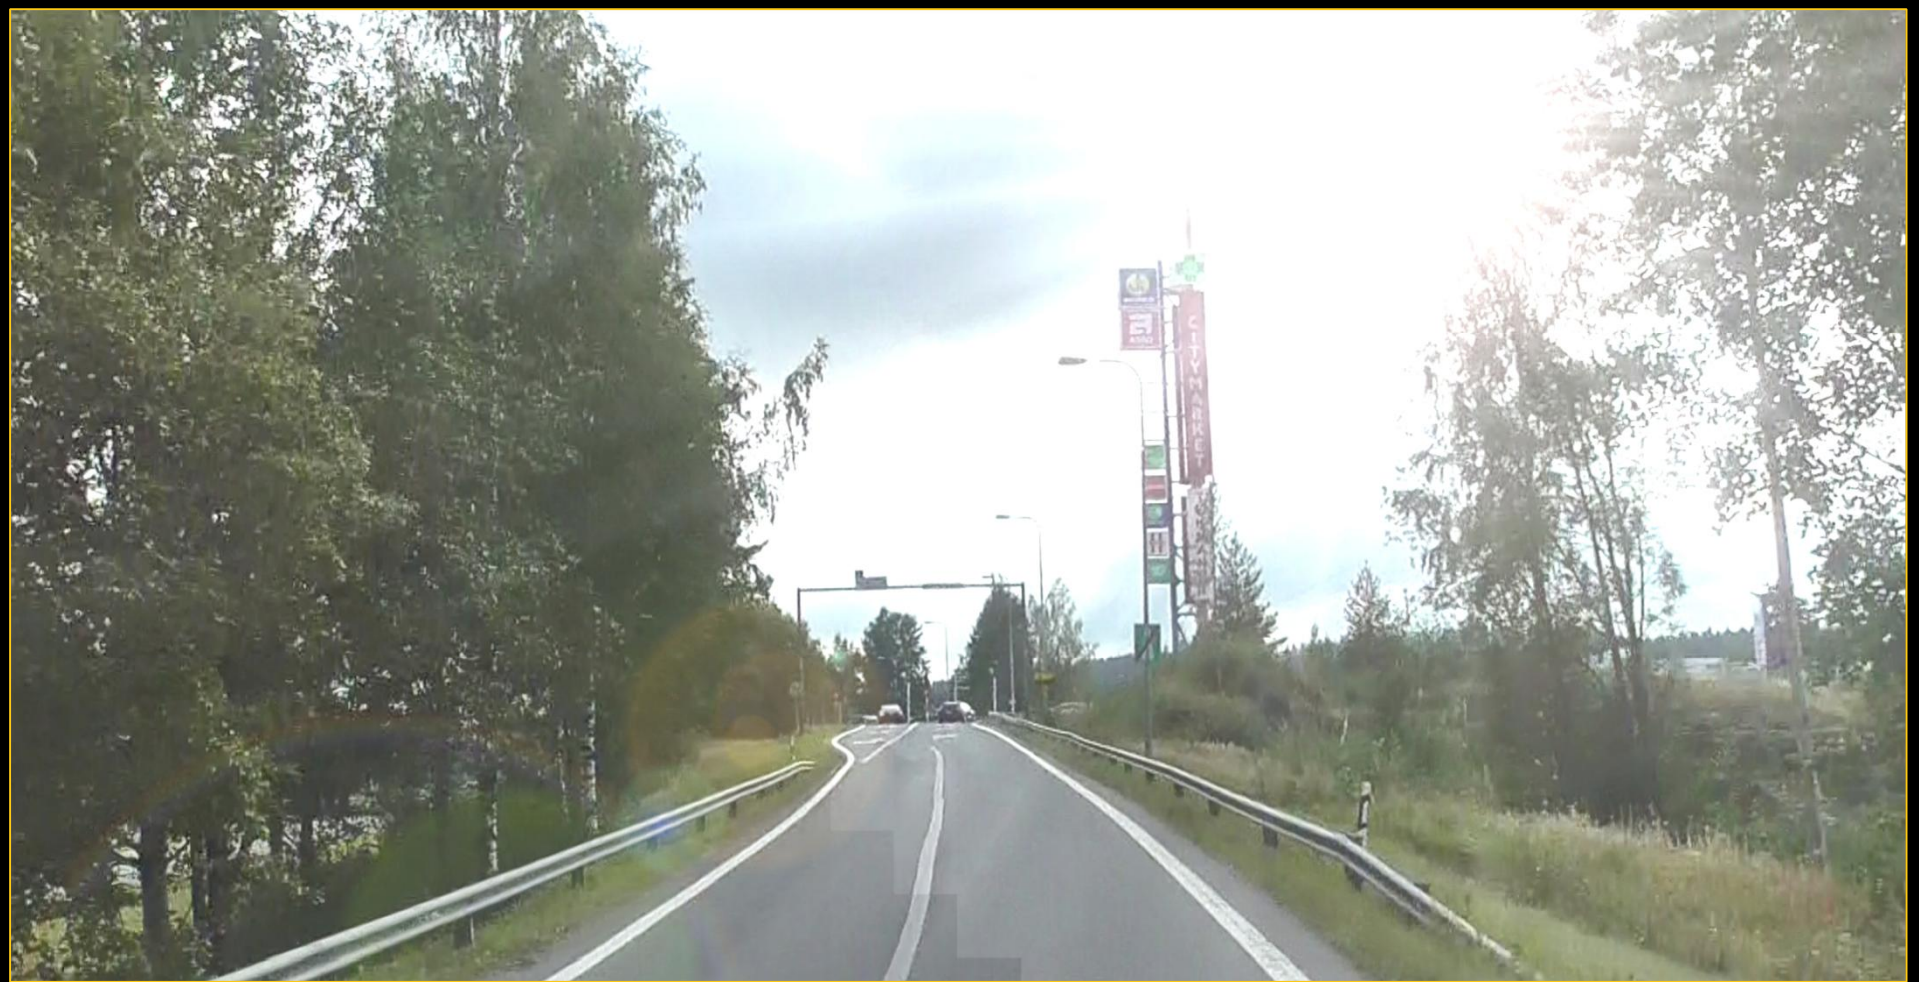
- Kuvaan on keinotekoisesti pyritty hahmottamaan auringon paistetta onnettomuusajankohtana. Kirkkautta on lisätty suuntaan josta aurinko paistoi.
- Aurinko on ollut onnettomuushetkellä niin korkealla, että se on ollut lähes koko ajan näkyvissä puiden yläpuolella. Se on toisaalta ollut sen verran matalalla, että auringonpaiste on todennäköisesti osunut sisälle linja-auton tuulilasista ja sivuikkunoista.
