Tutkintaselostus

C 17/1996 R

Tavarajunan törmäys tyhjiin tavaravaunuihin Ylämyllyn liikennepaikalla 2.11.1996

FREIGHT TRAIN COLLIDING WITH EMPTY FREIGHT WAGONS AT YLÄMYLLY STATION, ON 2 NOVEMBER 1996

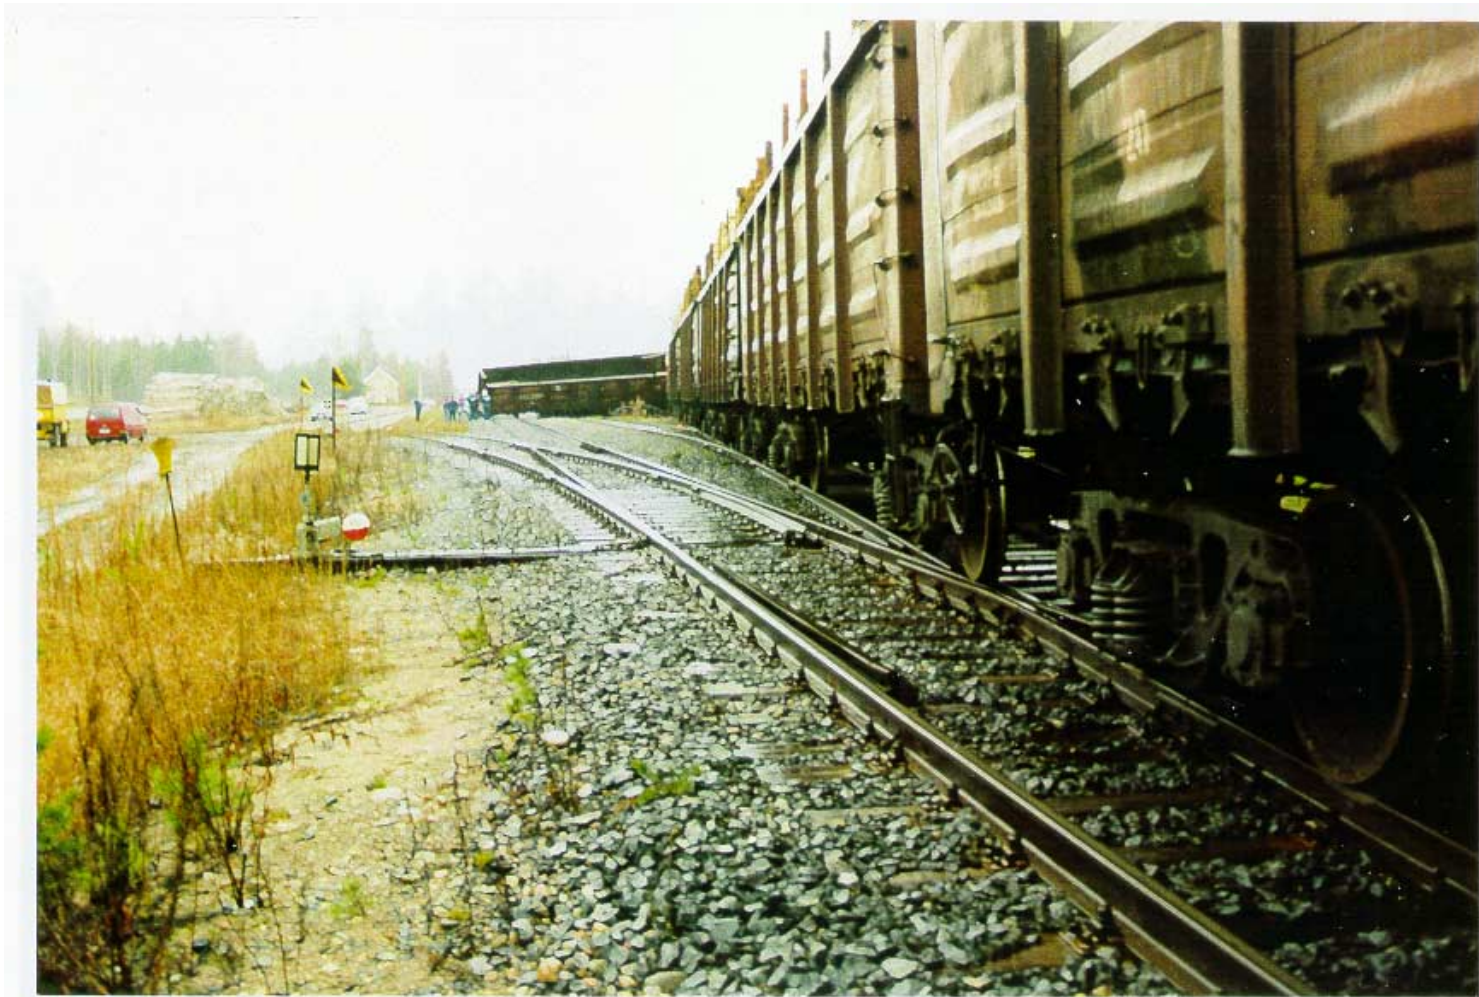
Kuva 2. Yleiskuva onnettomuuspaikasta junan tulosuunnasta katsottuna. Etuvasemmalla näkyy vaihteen 11 vaihteenkääntäjä. Suistuneen vaunun pää on pääraiteen päällä. Takavasemmalla näkyy keltainen toimistorakennus.

Törmäyksen voimasta kaksi tyhjää tavaravaunua suistui poikittain raiteelta toisen tukkiessa pääraiteen katkaisten näin junaliikenteen Joensuun ja Vihtarin välillä. Näiden kahden vaunun lisäksi vaurioitui ensimmäisenä ollut veturi ja yksi tyhjä vaunu. Törmäyksessä ei tullut henkilövahinkoja.

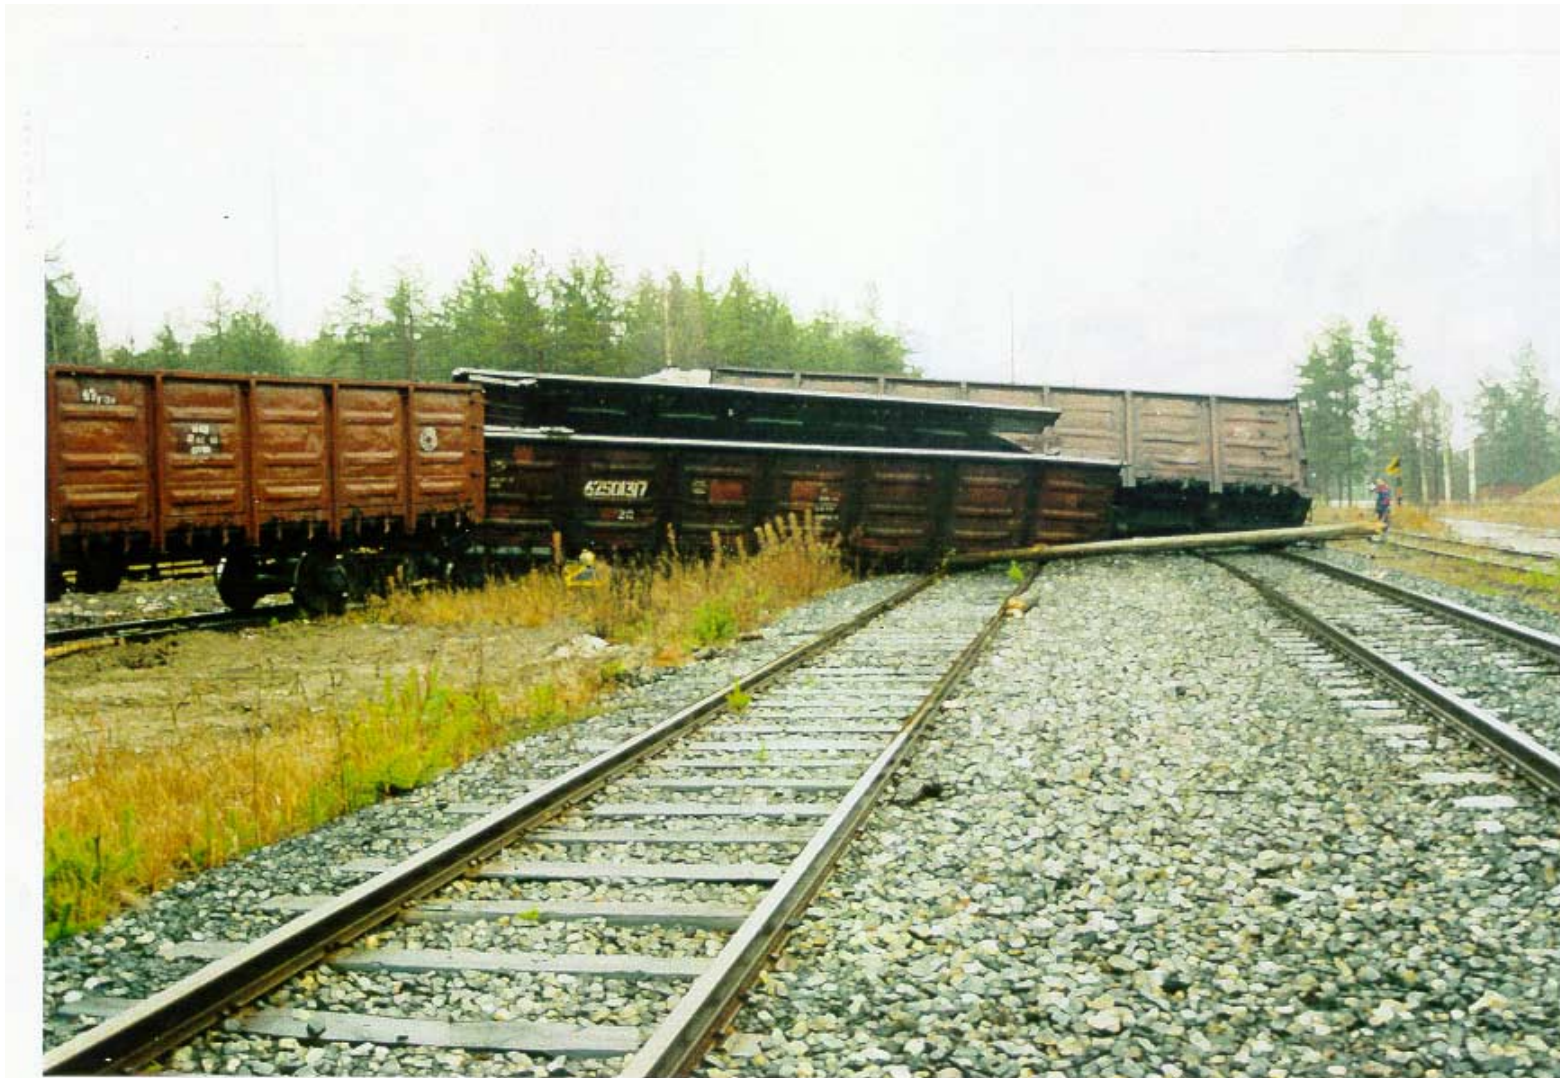
Kuva 3. Yleiskuva vastakkaisesta suunnasta.

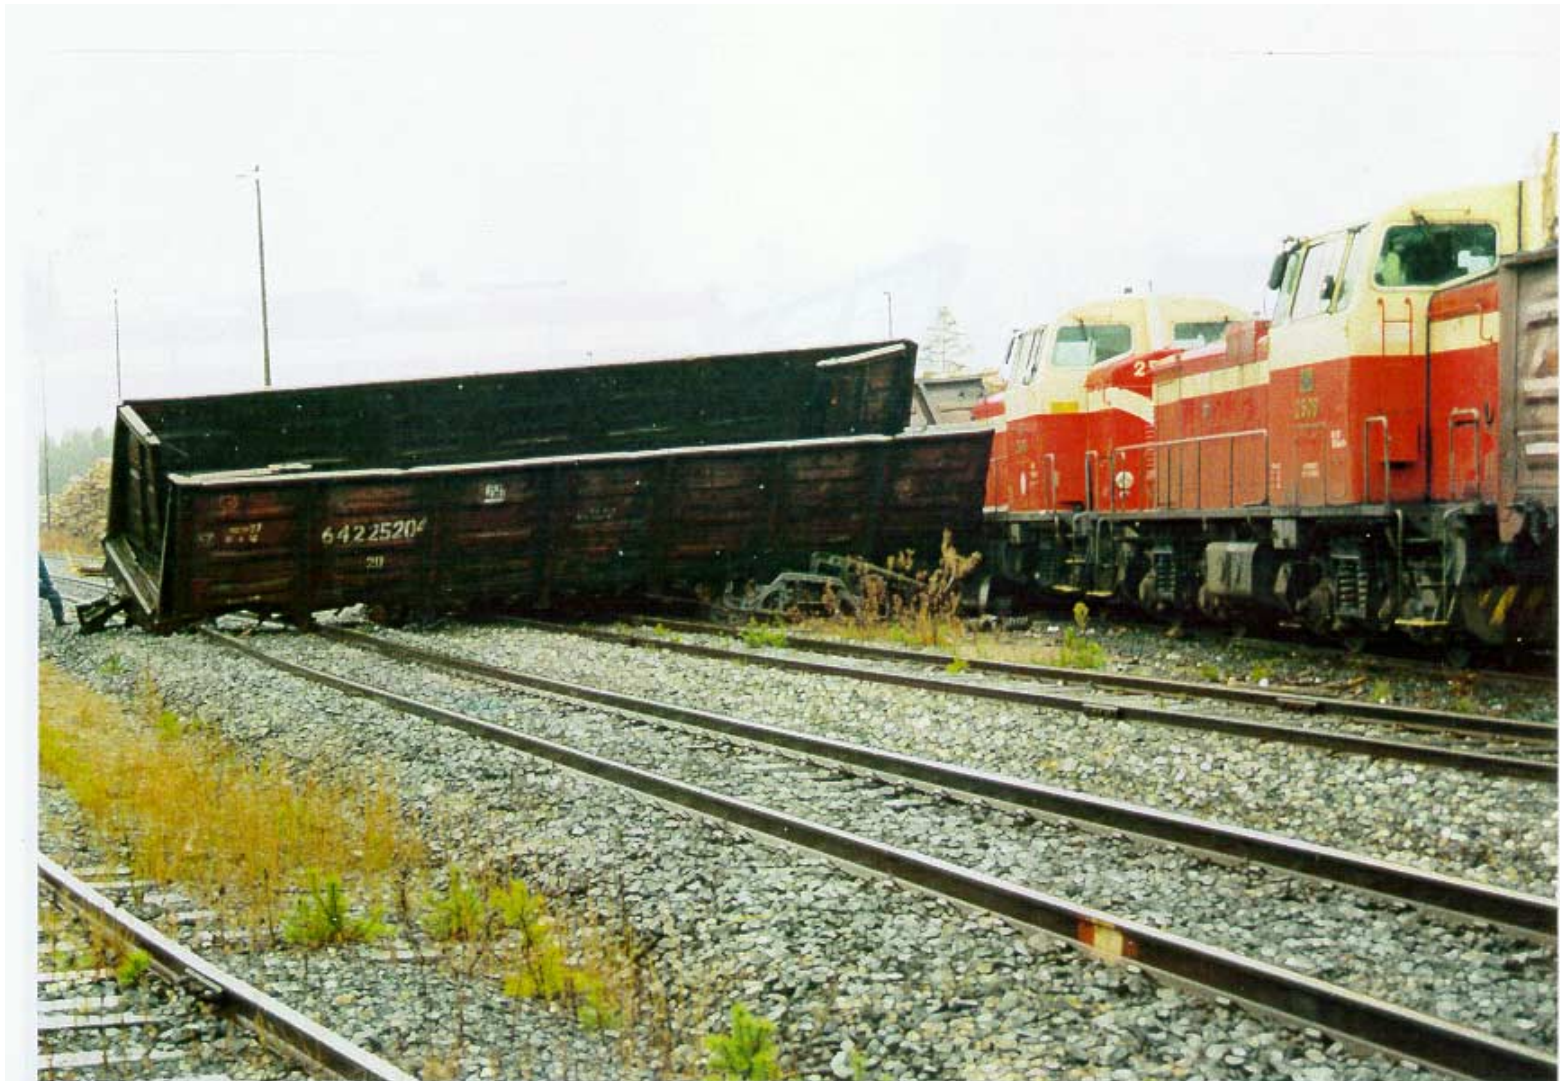
Kuva 4. Veturit ja kauimmaksi, pääraiteelle suistunut vaunu.

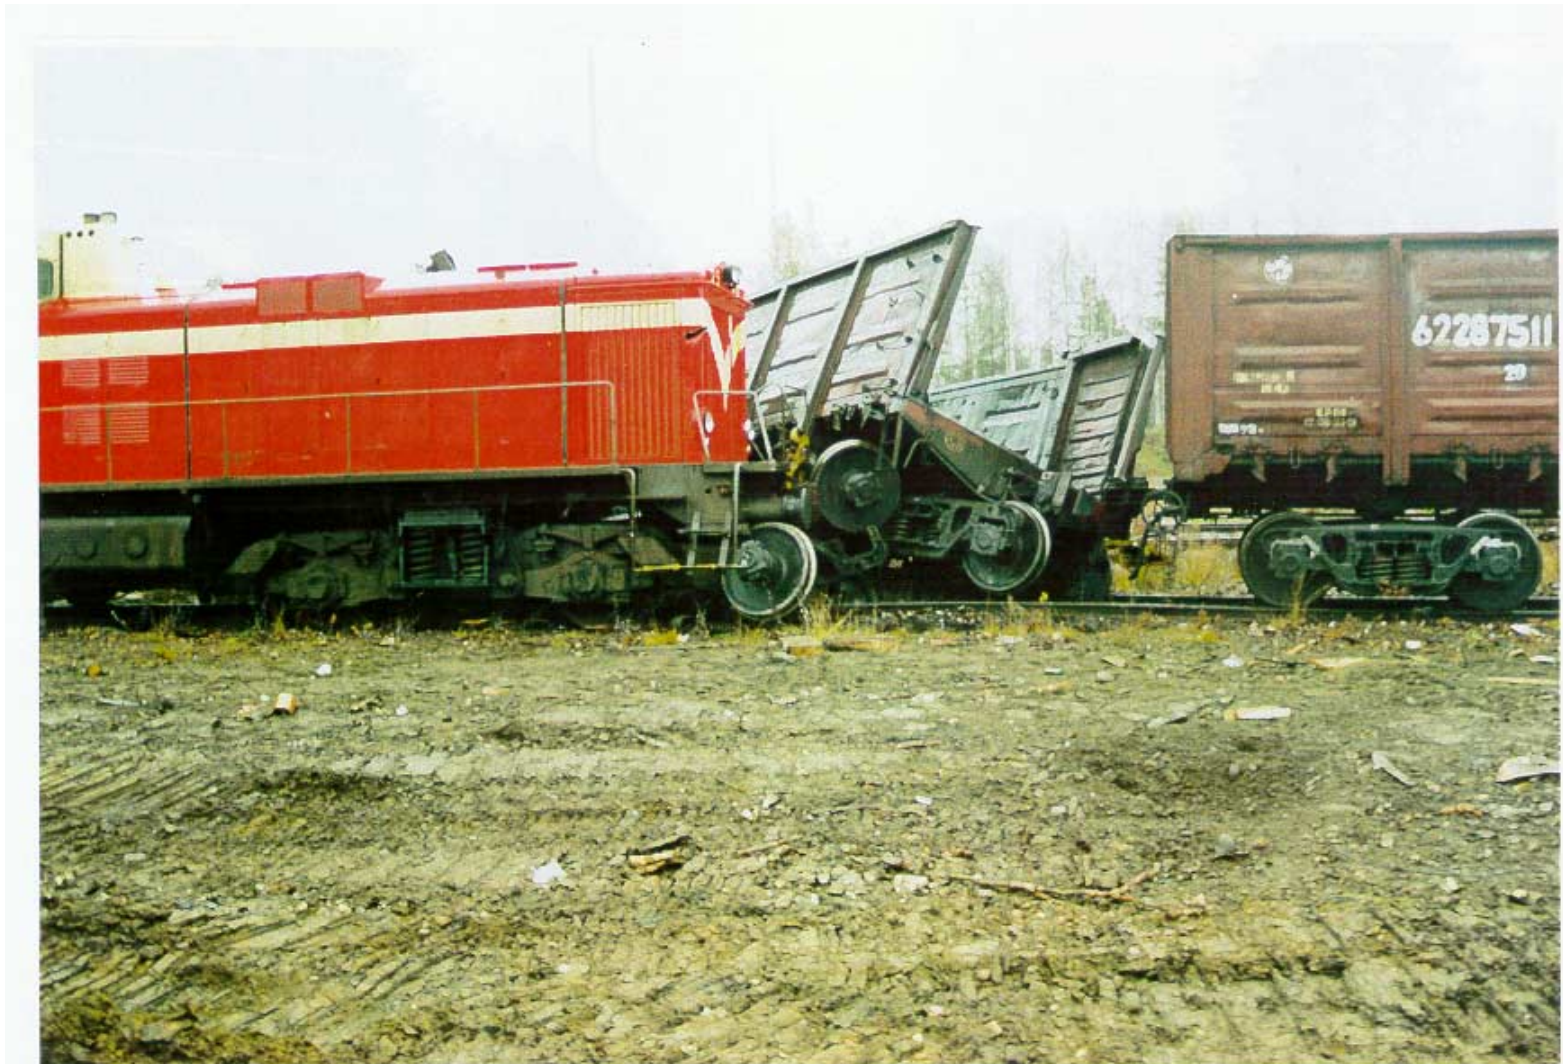
Kuva 5. Tavaravaunujen telejä ja pyöräkertoja pakkautuneena osaksi veturin keulan alle.

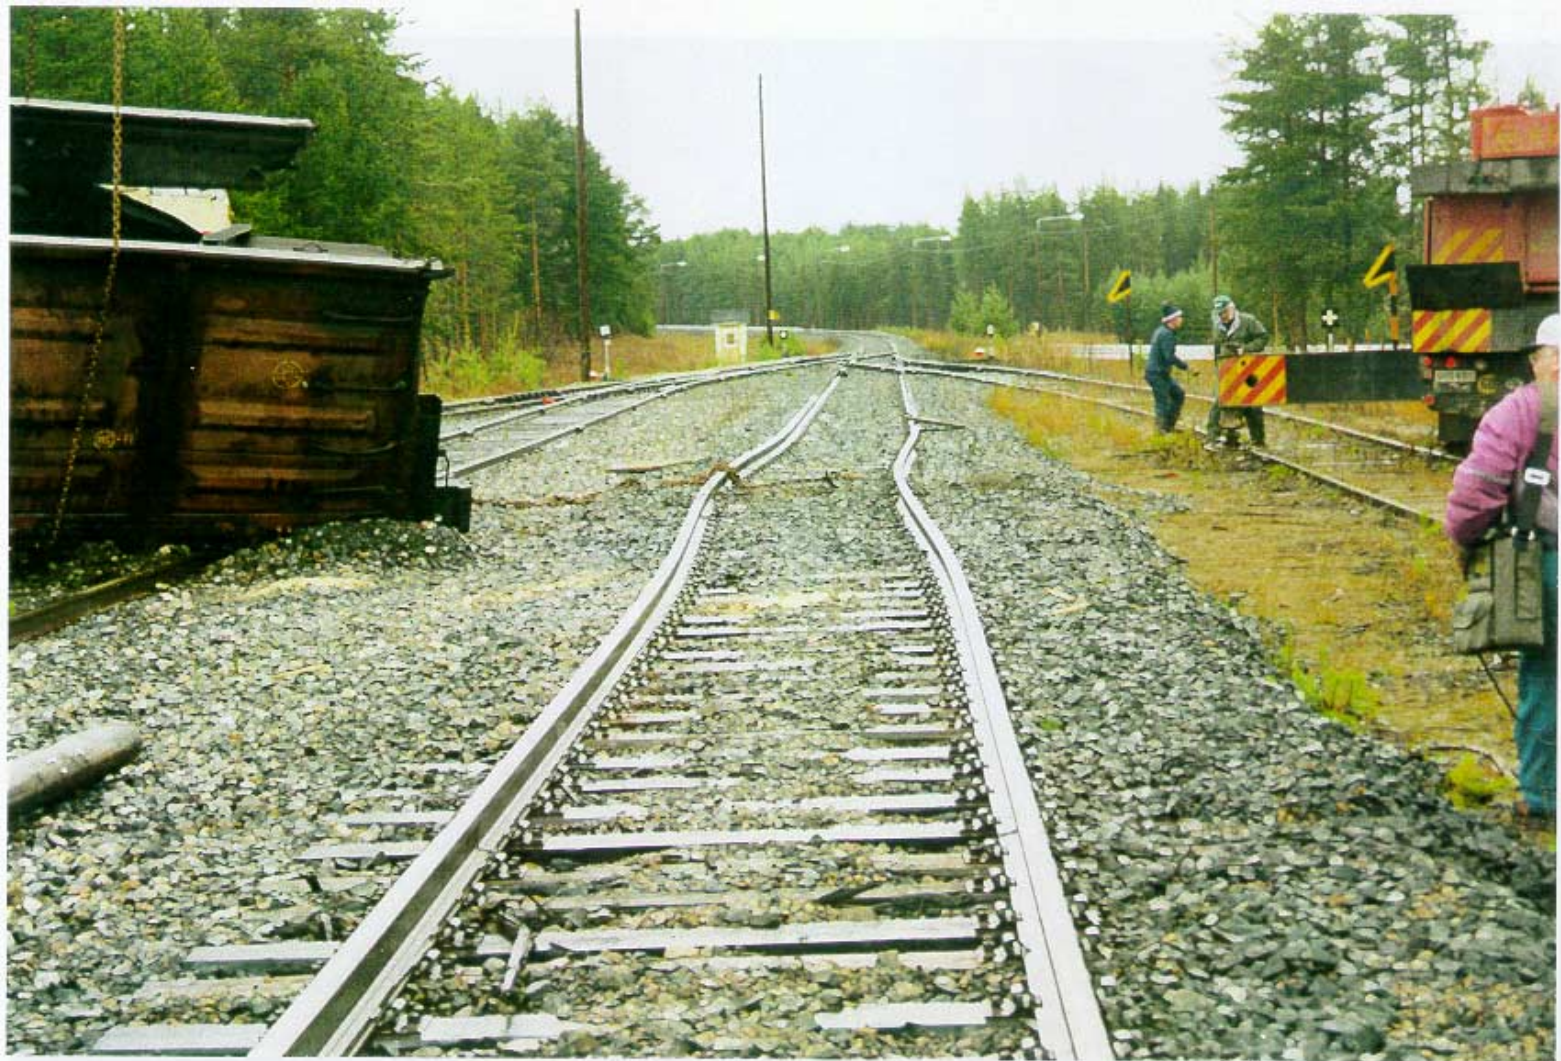
Kuva 6. Pääraitteeseen syntynyt mutka.

Onnettomuus tapahtui Ylämyllyn ratapihan Joensuun puoleisessa Päässä. Ratapihalla on yksi suoraan läpiajettava pääraide sekä kaksi läpiajettavaa sivuraidetta ja yksi päättyvä sivuraide. Törmäyksessä raide 3 vaurioitui noin 20 metrin matkalta ja raiteen 1 kiskot taipuivat 25 metrin matkalta suistuneen vaunun osuttua niihin.

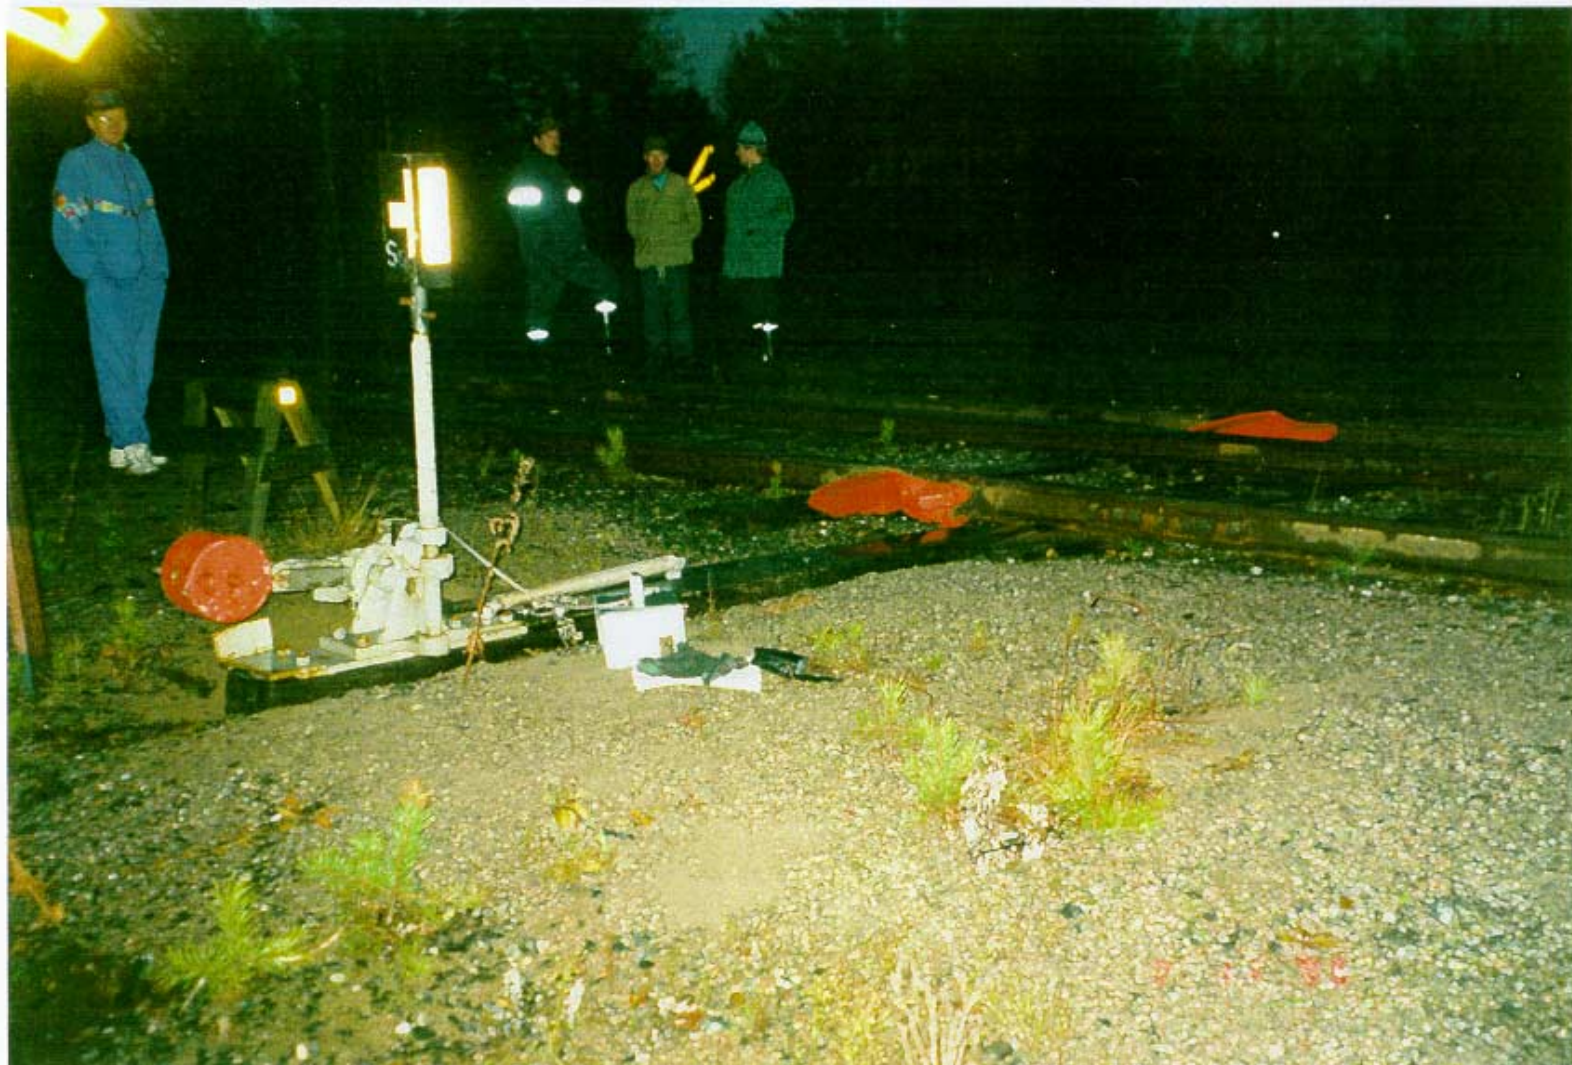
Kuva 7. Kaksoisraiteensulkija SpI auki asennossa.

Perusasennossa pääraiteen (raiteen 1) vaihteet 1 (Joensuusta päin raiteelle 2 johtava vaihde), 2 (Viinijärveltä päin raiteelle 2 johtava vaihde) ja 11 (Joensuusta päin päättyvälle raiteelle 11 johtava vaihde) ovat lukittuina johtamaan suoralle raiteelle. Tällöin on myös Joensuun pään kaksoisraiteensulkija SpI raiteilla 2 ja 3, raiteensulkija SPIII raiteella 11 ja Viinijärven pään raiteensulkija SpII raiteella 2 lukittuna kiskoille käännettyyn asentoon. Raiteensulkijat sulkevat liikenteen ko. raiteille ja niiltä pois. Raiteensulkija pysäyttää sitä päin tulleen vaunun tai veturin, jotta ne eivät törmäisi sivuraiteilla oleviin tai pääraidetta kulkeviin juniin. Vaunun tai veturin nopeuden ollessa niin suuren, että ne eivät pysähdy, raiteensulkija suistaa ne kiskoilla estäen näin törmäyksen.

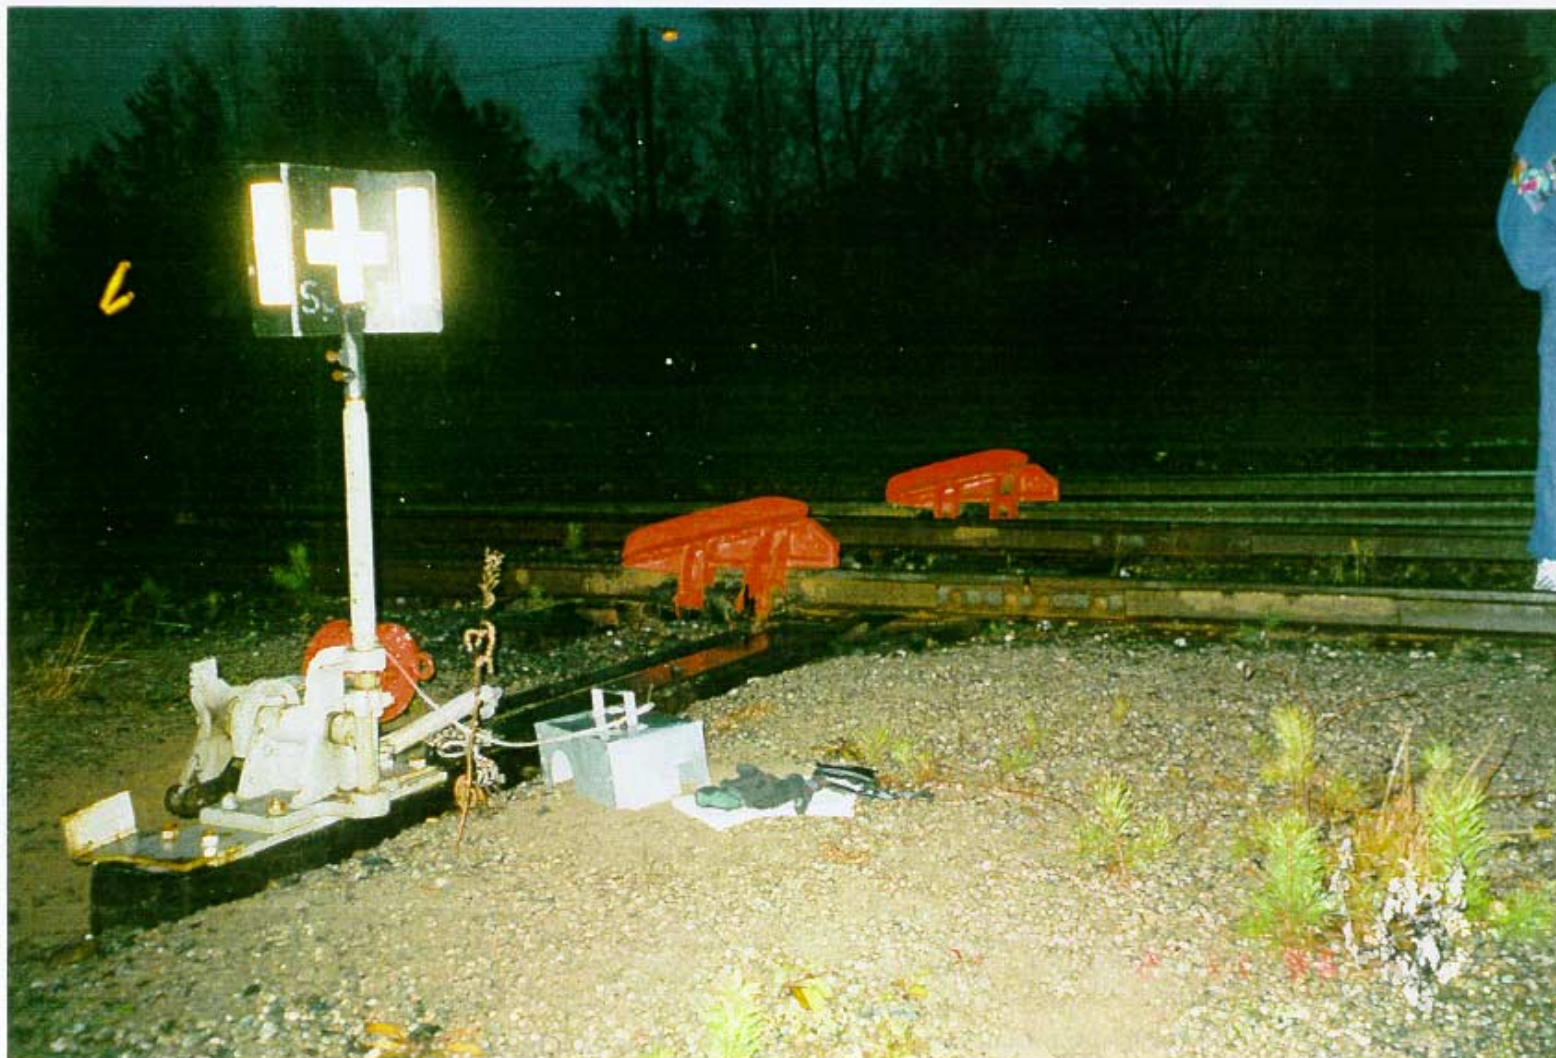
Kuva 8. Kaksoisraiteensulkija SpI kiskoille käännettyssä asennossa.

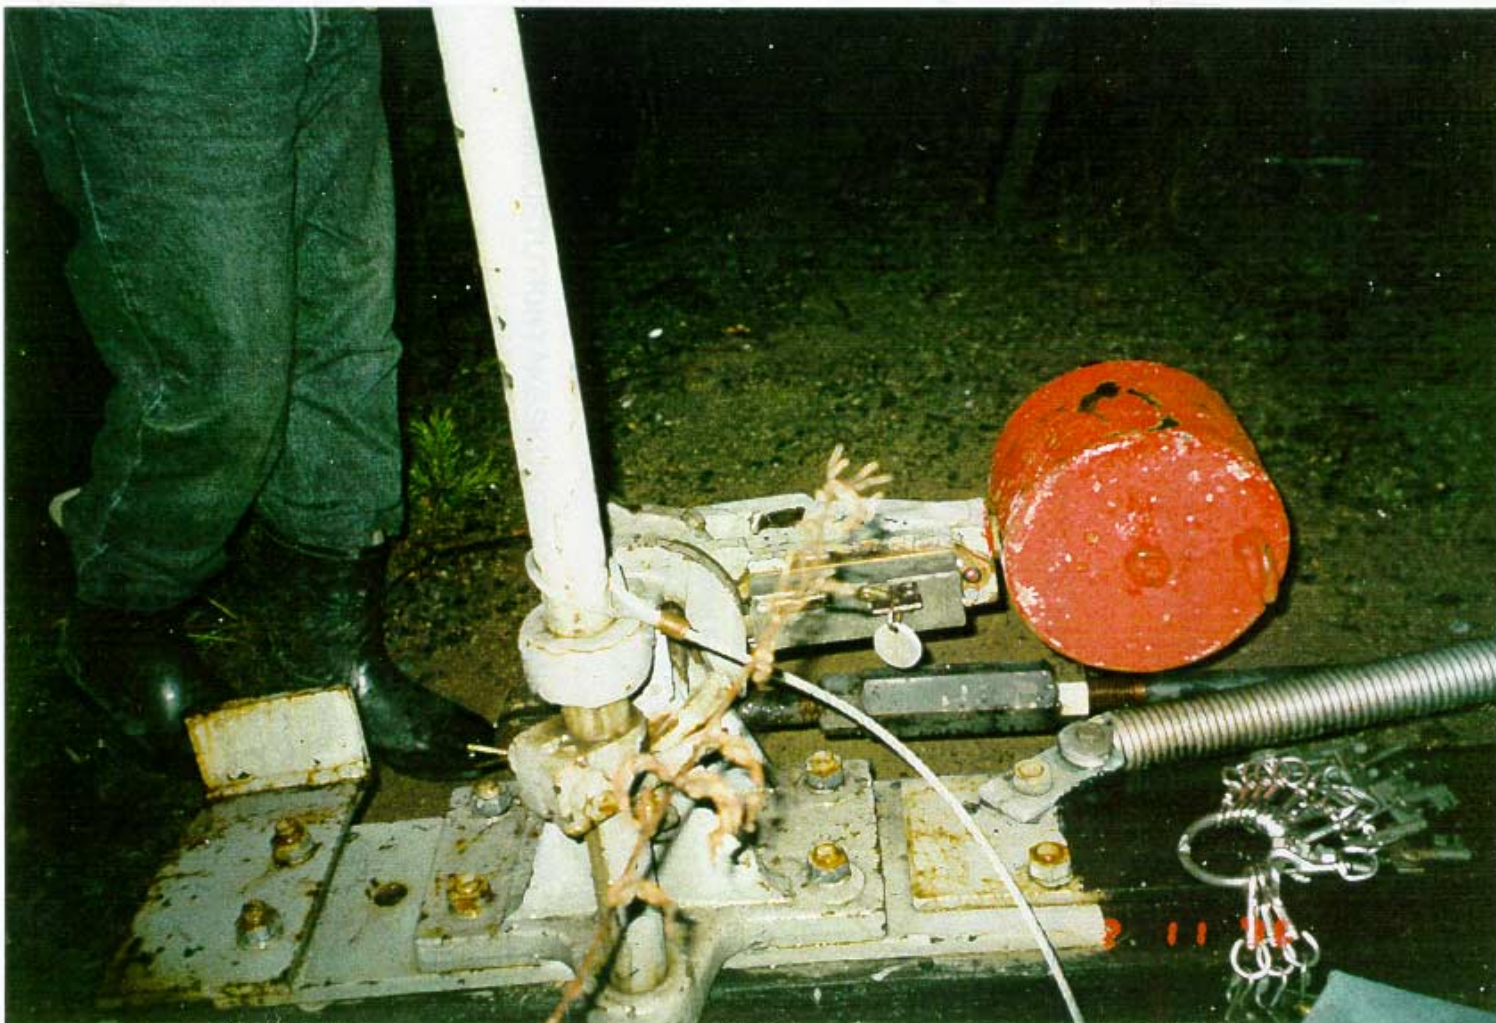
Kuva 11. Kaksoisraiteensulkija SpI lukittuna kiskoille käännettyyn asentoon. Huomaa vaihteen 1 varmistuslukkoon tarvittava avain paikallaan.

Ylämyllyn ratapihan vaihteet ovat käsin käännettäviä ja varmistuslukoilla varmistettuja, Ylämyllyllä on kaksoisvarmistuslukolla varmistetut raiteensulkijat, joiden lukitus avataan Joensuun junasuorittajan toimistosta saatavilla avaimilla ja joista avaamisen jälkeen saatavilla avaimilla avataan pääraiteelta sivuraiteelle johtavien vaihteiden lukitukset. Joensuun junasuorittaja määrää avainten käytöstä ja antaa tarvittaessa avaimet.
