Tutkintaselostus

C 12/1998 R

Vaaratilanne junaliikenteessä Säkäniemellä 3.7.1998

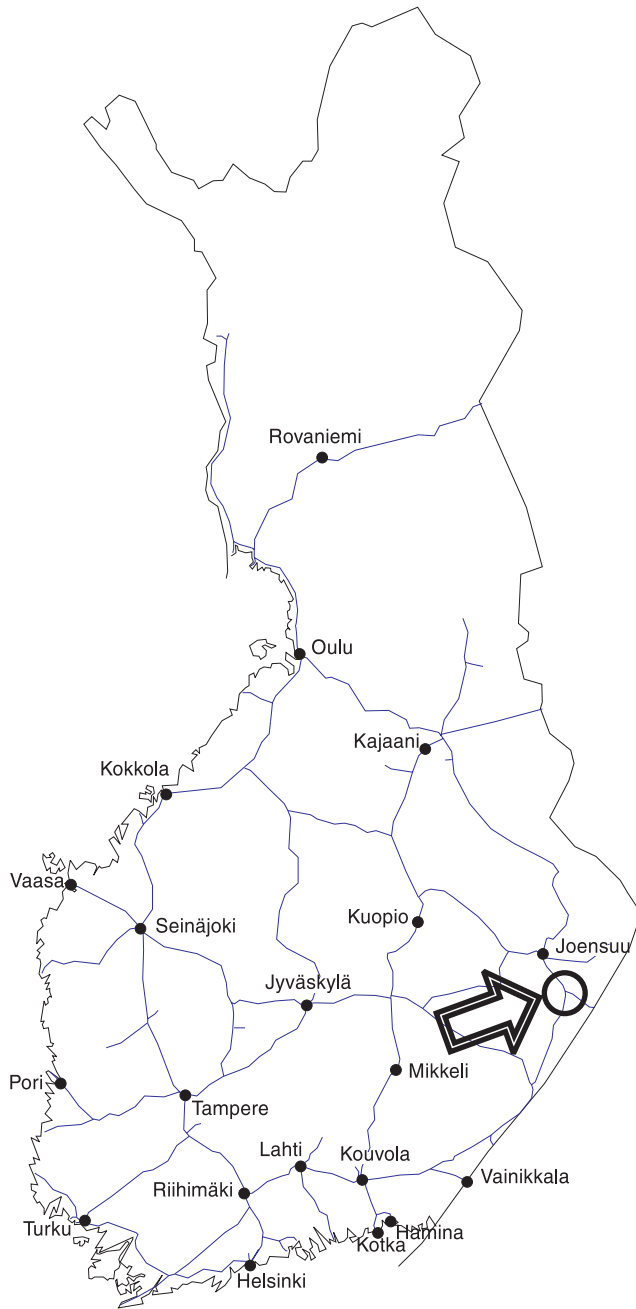
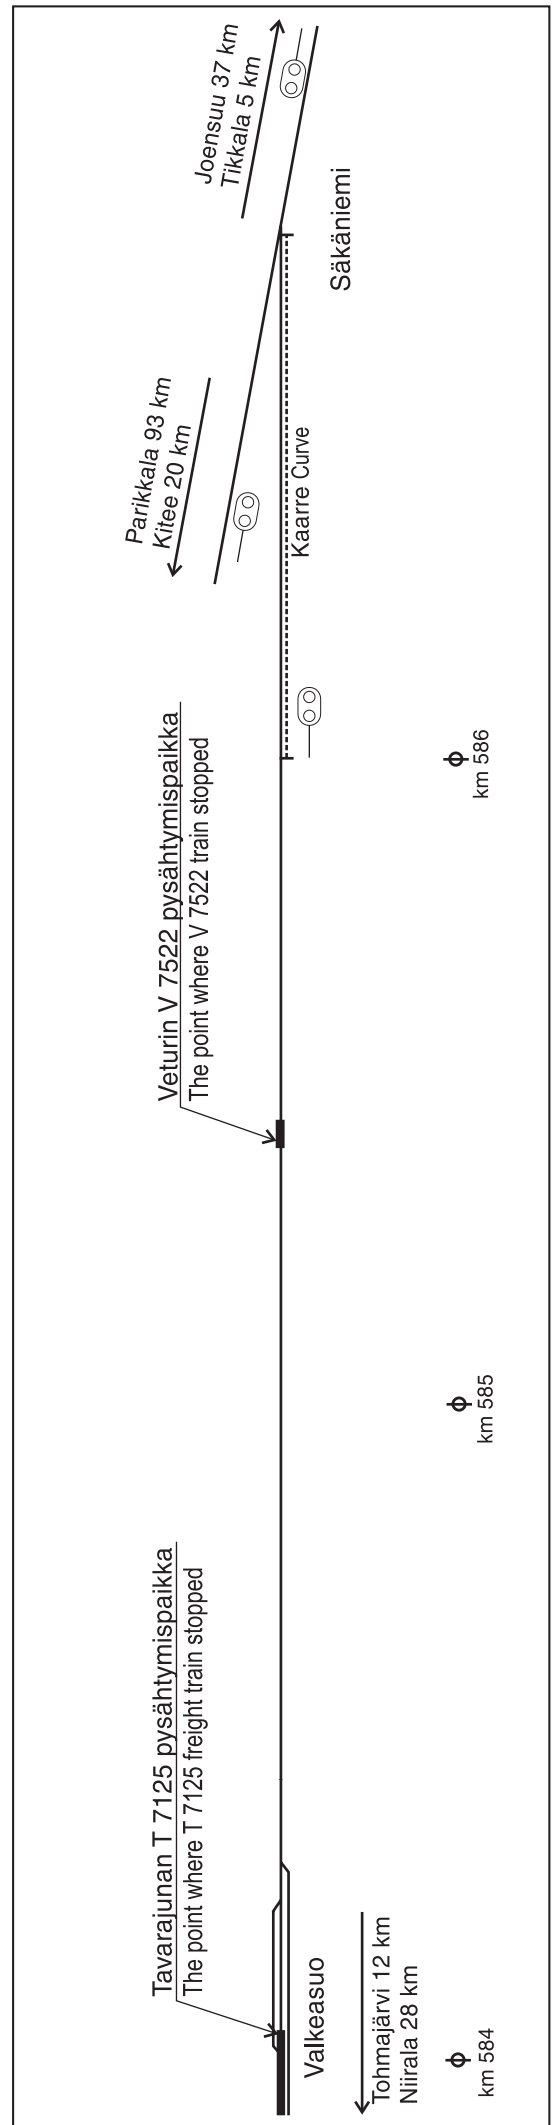
Kuva 1. Vaaratilanne junaliikenteessä Säkäniemellä 3.7.1998. Tapahtumapaikka sekä tavarajunan T 7125 ja junan V 7522 pysähtymispaikat.

Figure 1. Hazardous situation in railway traffic at Säkäniemi on July 3, 1998. The place where the incident took place and the points where the freight train T 7125 and the train V 7522 stopped.

Junat kohtasivat Valkeasuolla, jossa molempien junien kuljettajat olivat kauko-ohjaajan soittaessa jo saaneet junansa pysäytettyä. Pysäyttäminen onnistui ennen yhteentörmäystä kuljettajien huomattua vastaantulevan junan noin 6 km pitkän suoran ja hyvän näkyvyyden ansiosta. Junan T 7125:n kuljettaja huomasi lisäksi Säkäniemen tulosuunnan pääopastimen punaisen "seis"-opasteen. Junat pysähtyivät normaalilla käyttöjarrutuksella noin 1,5 kilometrin päähän toisistaan.
