Tutkintaselostus

C 6/1998R

Vaaratilanne junaliikenteessä Hyvinkään ja Jokelan välillä 24.4.1998

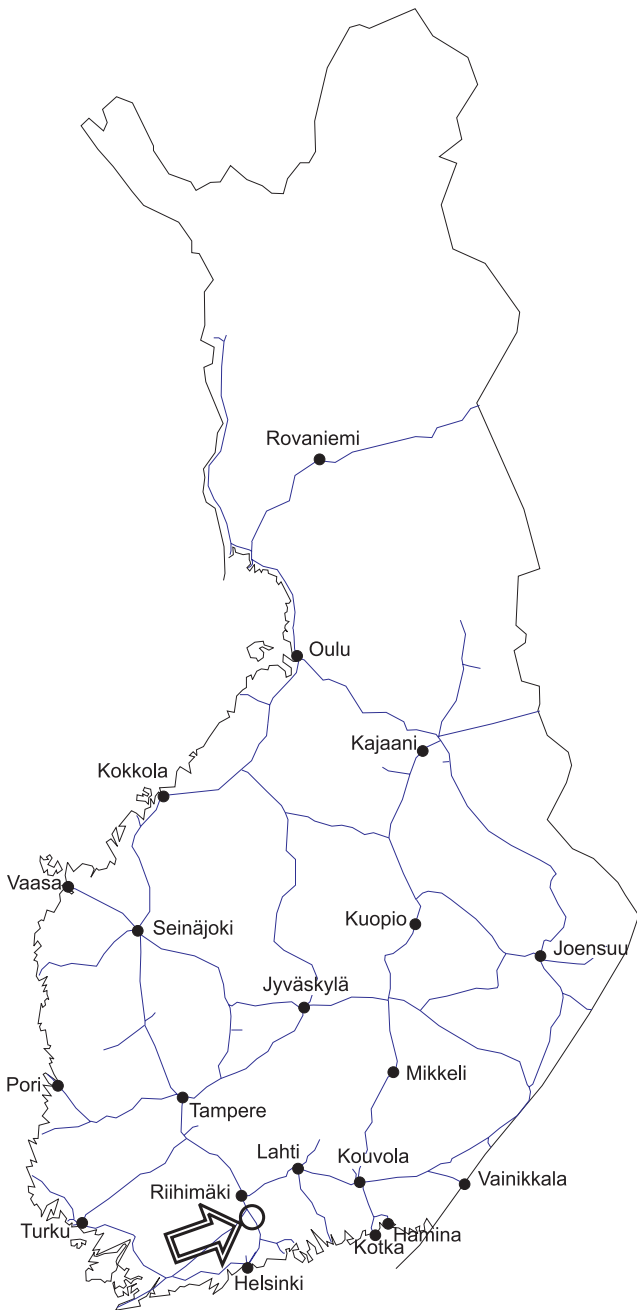
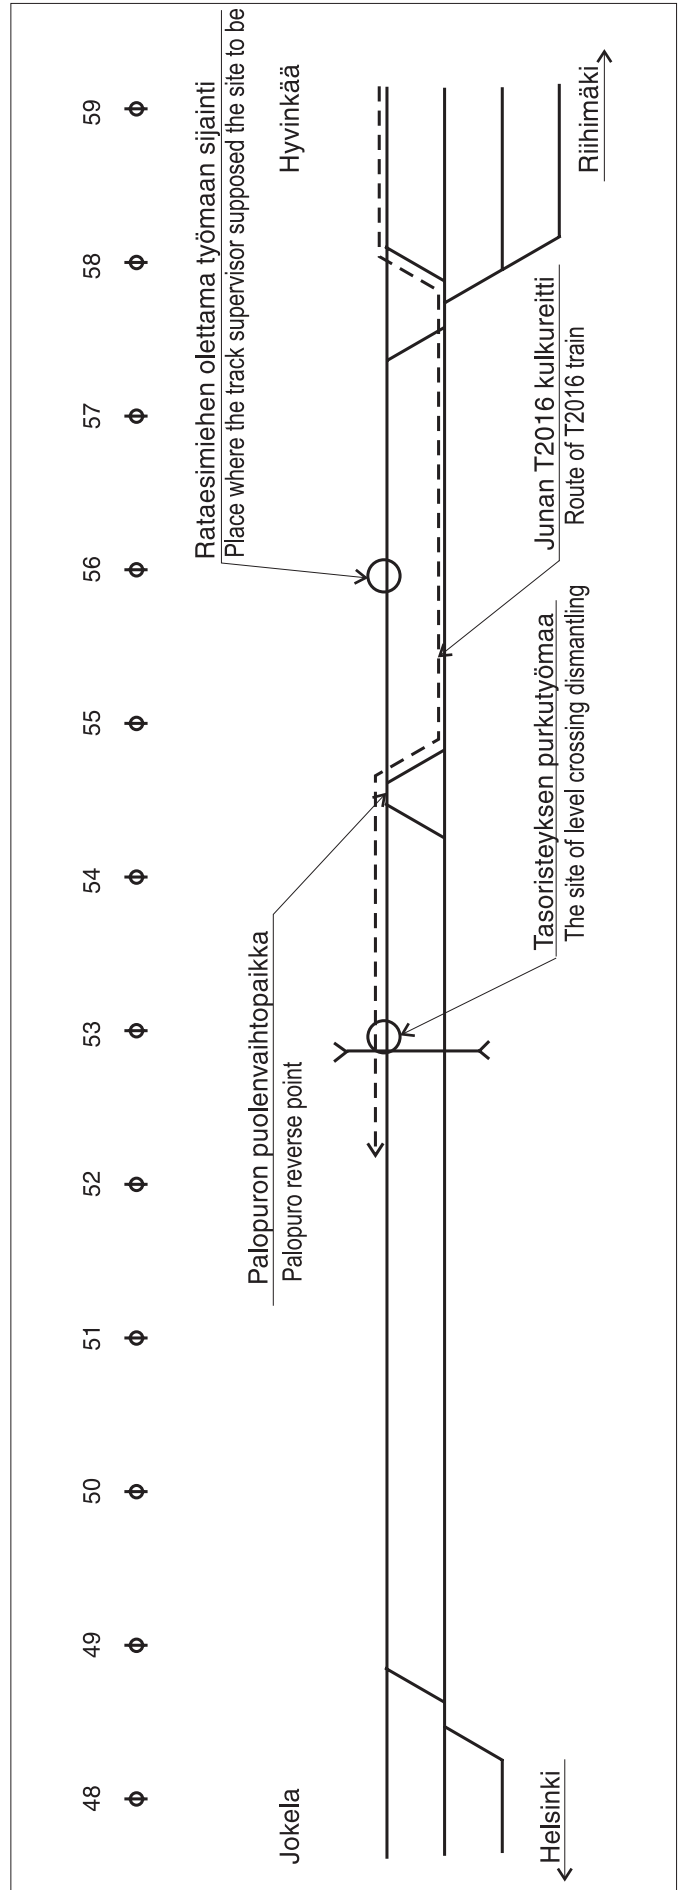
Kuva 1. Vaaratilanne junaliikenteessä Hyvinkään ja Jokelan välillä 24.4.1998
 Figure 1. Hazardous situation in train traffic between Hyvinkää and Jokela, on April 24, 1998.
