## Tutkintaselostus

C 8/1998 R

# Vaaratilanne junaliikenteessä Urjalan ja Humppilan välillä 4.5.1998

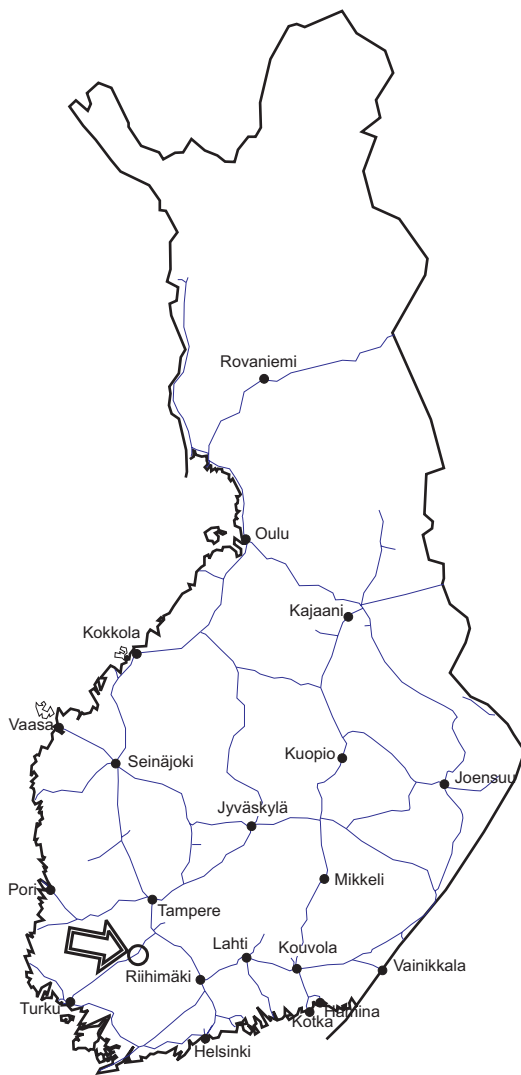
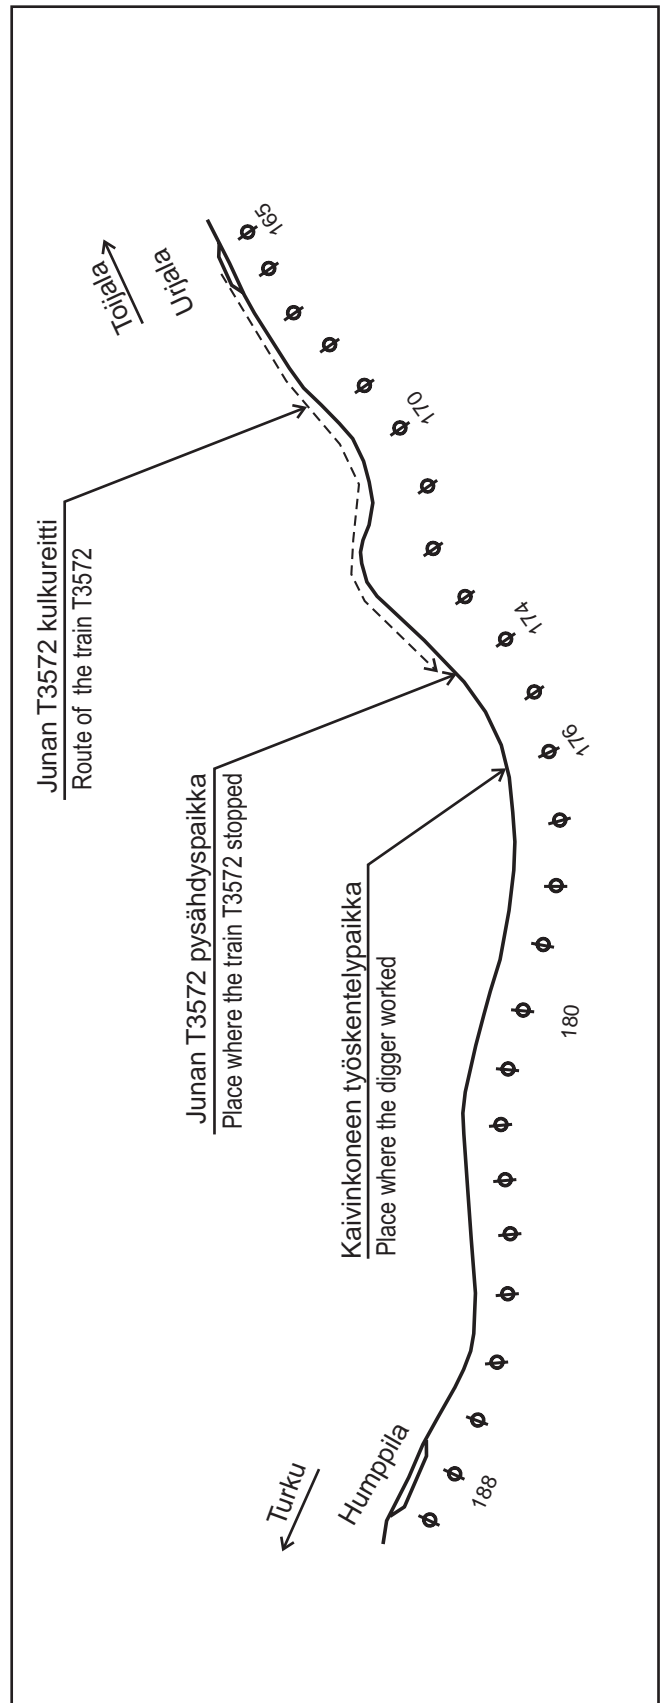
Kuva 1. Vaaratilanne junaliikenteessä  
Urjalan ja Humppilan välillä  
4.5.1998

Figure 1. Hazardous situation in train traffic  
between Urjala and Humppila,  
on May 4, 1998.
