## Raportti

R2015-S1-06

# Virheellinen kulkutie Uudessakylässä 21.5.2015

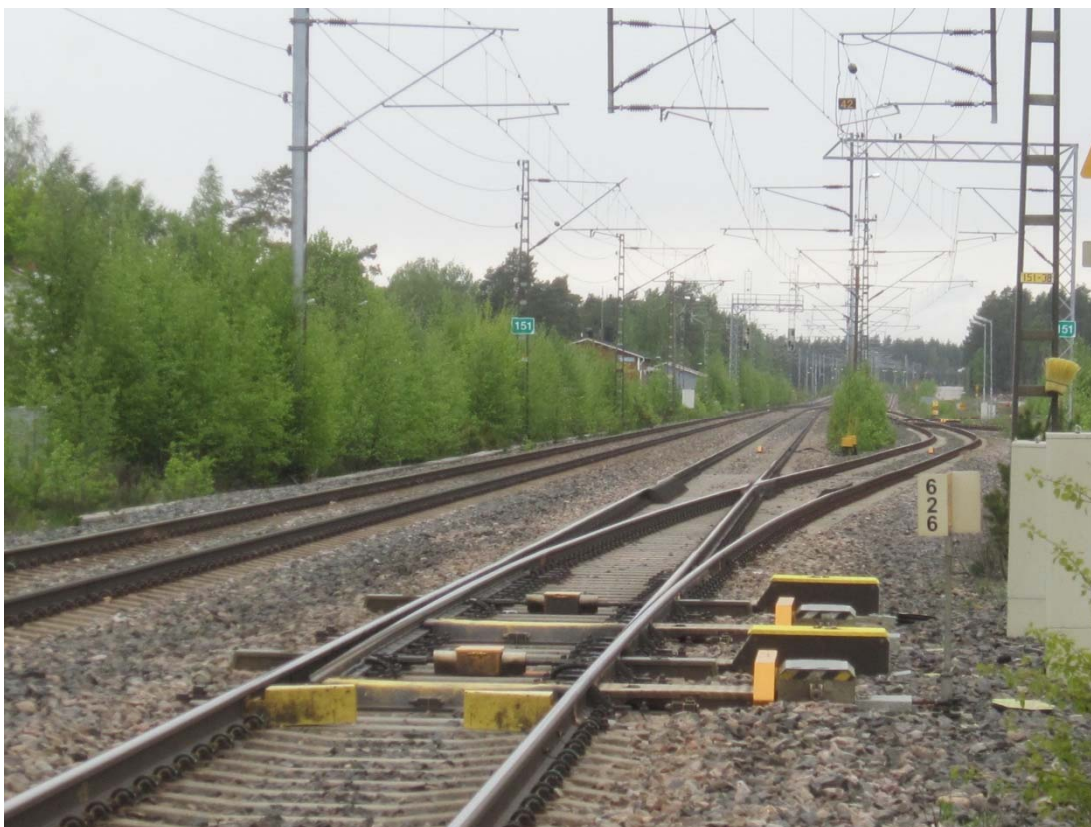
Kuva 2. Vaihde V626 kuvattuna junan tulosuunnasta.

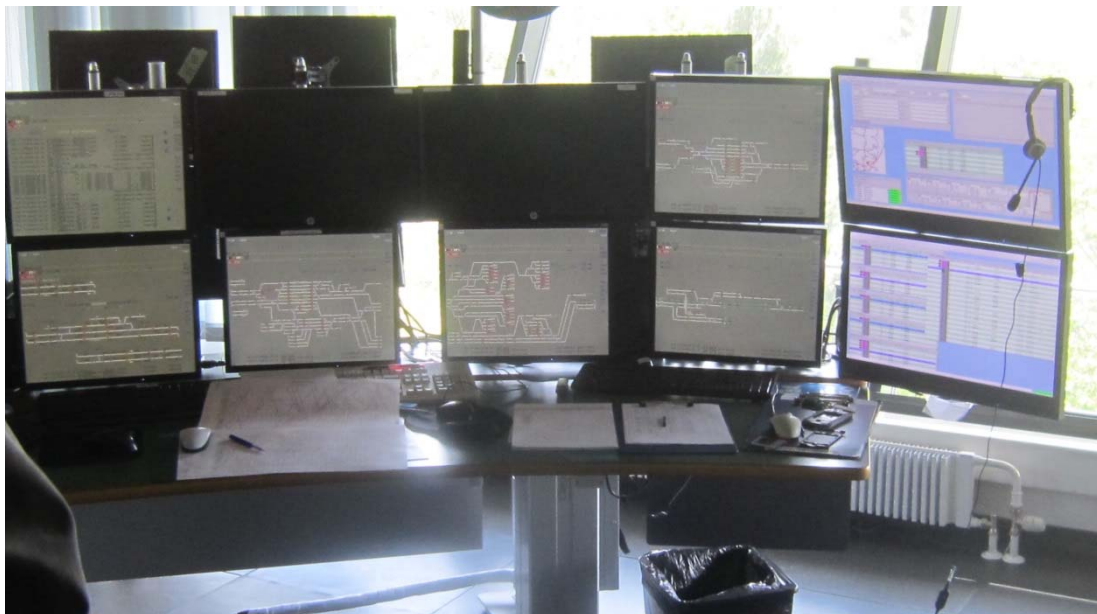
Kuva 4. Kouvola ”Ykkönen” liikenteenohjaajan työpiste, josta ohjataan Kouvolan liikennepaikan sekä litin kauko -ohjausalueetta. Uudenkylän liikennepaikka näkyy vasemmalla alhaalla olevassa näytössä.
