Raportti

R2015-S1-13

Virheellinen kulkutie Laihialla 22.12.2015

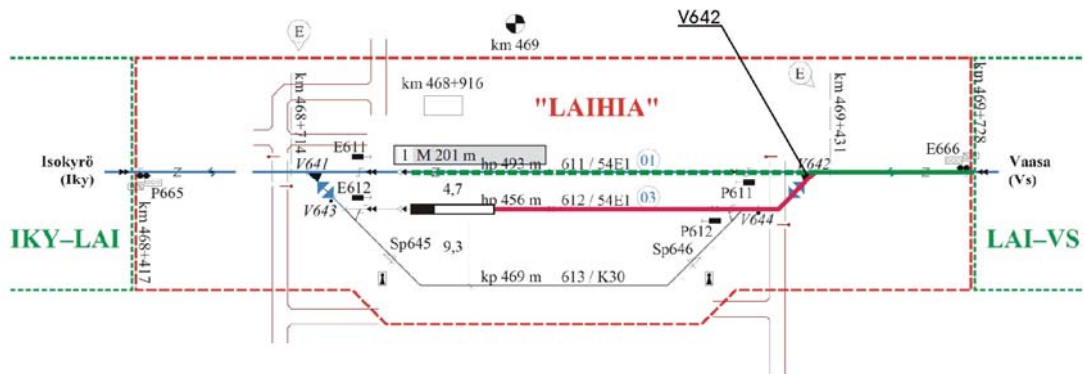
Kuva 2. Ratapihakaavioon on merkitty vihreällä toteutunut oikea kulkutie, vihreällä katkoviivalla oikea jatko kulkutielle ja punaisella toteutunut virheellinen kulkutie. Ainoastaan raiteen 611 vieressä on harmaalla merkitty matkustajalaituri.

Pikajuna oli lähtenyt Seinäjoelta Vaasaan kello 18.25, seitsemän minuuttia aikataulusta myöhässä. Junilla oli aikataulun mukainen kohtaaminen Laihialla kello 18.53. Liikenteenohjaaja oli ohjannut ensin tulleen taajamajunan poikkeavalle raiteelle 612 muistamatta, ettei kyseisellä raiteella ole matkustajalaituria. Liikenteenohjausnäyttöissä ei ole kuvattuna matkustajalaitureita.

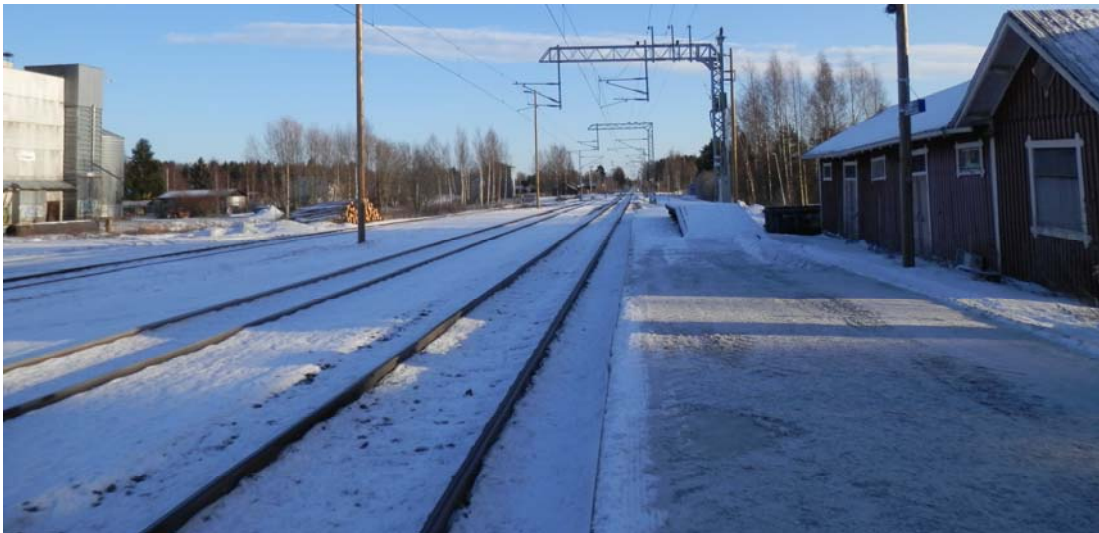
Kuva 3. Laihian liikennepaikka Isonkyrön suuntaan kuvattuna. Matkustajalaituri on raiteen 611 vieressä. (Kuva: Otkes)

Seinäjoen ja Vaasan välinen rata kuuluu päällysrakenneluokkaan C2. Laihian liikennepaikalla on kolme raidetta, joista raiteilla 611, 612 on betonipölkkyt ja 54E1-kiskotus. Raide 613 on sähköistämätön kuormausraide. Vain raiteella 611 on matkustajalaituri.

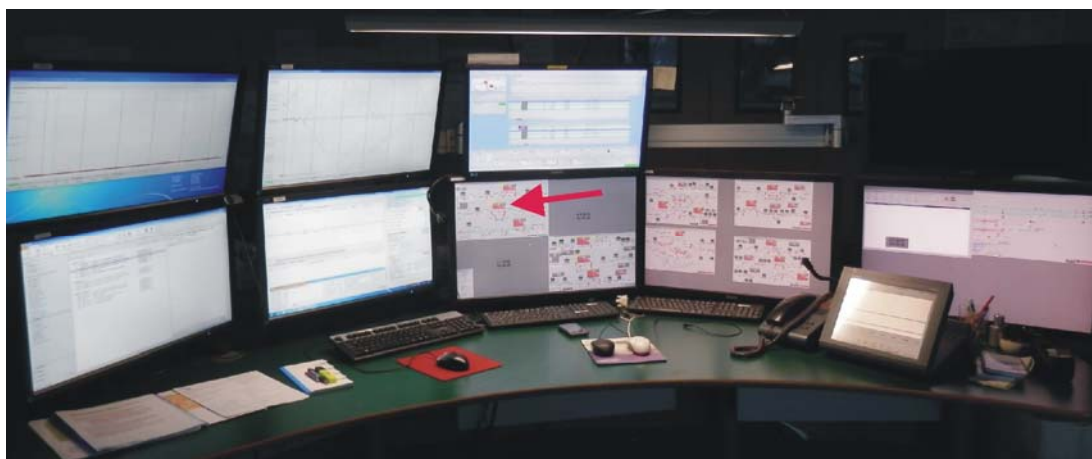
Kuva 4. Seinäjoen ohjauspalvelun yksi liikenteenohjauspöytä. Pöydässä on kahdeksan näyttöä. Laihia on alarivissä vasemmalta kolmannen näytön vasemman yläkulman ikkunassa keskellä (punainen nuoli).

Liikenteenohjaaja käytti Mipro Miso -järjestelmän grafiikkaa. Grafiikan näytössä ei näy junan pysähdyspaikoilla sitä, mille raiteelle juna aikataulussa on suunniteltu pysähtymään ja minkä raiteen vieressä matkustajalaituri sijaitsee. Tässä tapauksessa liikenteenohjaaja muodosti kulkutien käsin Laihialla raiteelle 612.

MISO-järjestelmän ohjauskuvassa ei näy raiteen 611 vieressä olevaa matkustajalaituri.

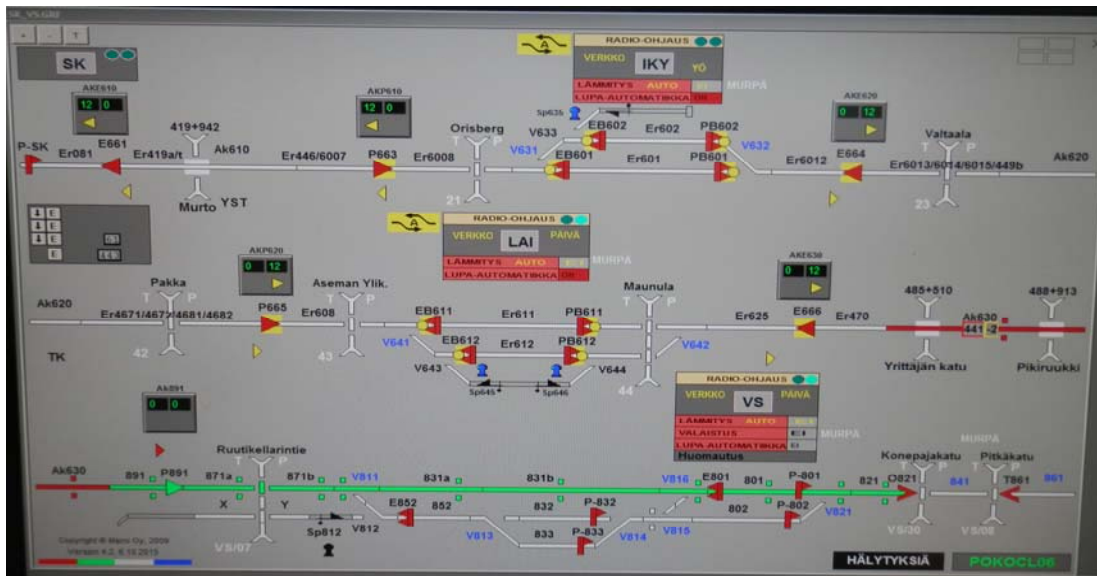
Kuva 5. Näytön osa, jossa Laihia on keskellä.

1. Liikenteenohjaaja muodosti kulkutien virheellisesti raiteen 611 sijasta raiteelle 612.
2. Liikenteenohjaaja muodosti kulkutien käsiohjauksella.
3. Miso -liikenteenohjausjärjestelmän ohjauskuvassa ei näy raiteen vieressä olevaa matkustajalaituria.
