# Metrojunien törmääminen Helsingin Itäkeskuksessa 27.7.2016

*Tutkintaselostuksen R2016-04 julkistaminen*  
**TERVETULOA!**

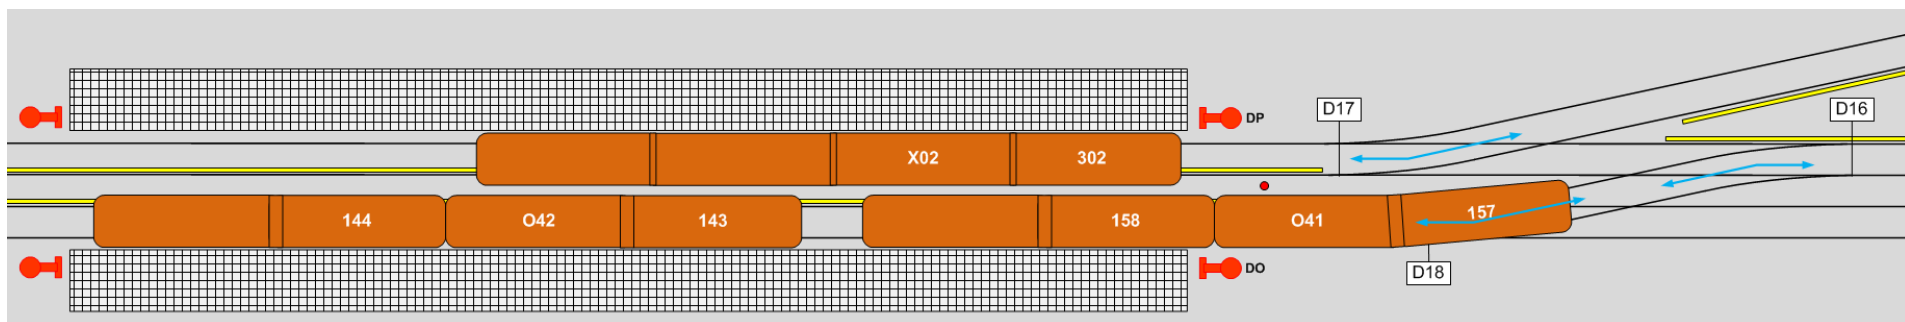
- Tiistain ja keskiviikon 27.7.2016 välisenä yönä Helsingin metroraitteilla oli ajossa kuusi opetusjunaa ja kaksi koeajojunaa.
- Hieman ennen kello kahta Itäkeskuksen asemalla oli kaksi opetusjunaa ja yksi koeajojuna

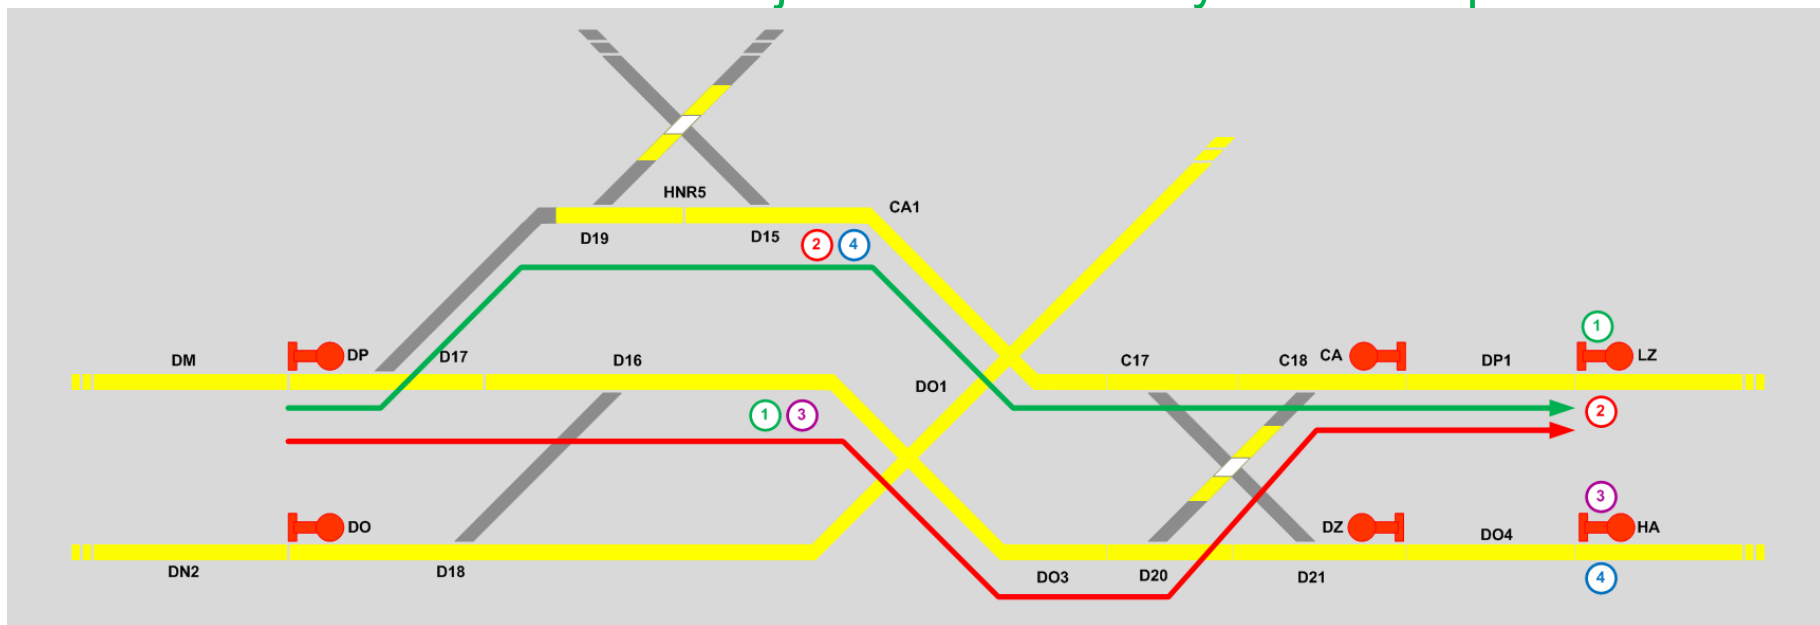
liikenteenohjaaja teki lähtökulkutien koeajojunalle Itäkeskuksesta Vuosaaren suuntaan

- tarkoituksena oli tehdä kulkutie lähtöopastimelta DP vaihteiden D19 ja D15 kautta eli ”yläkautta” opastimelle LZ

- järjestelmä teki kulkutien DP - LZ ”alakautta”

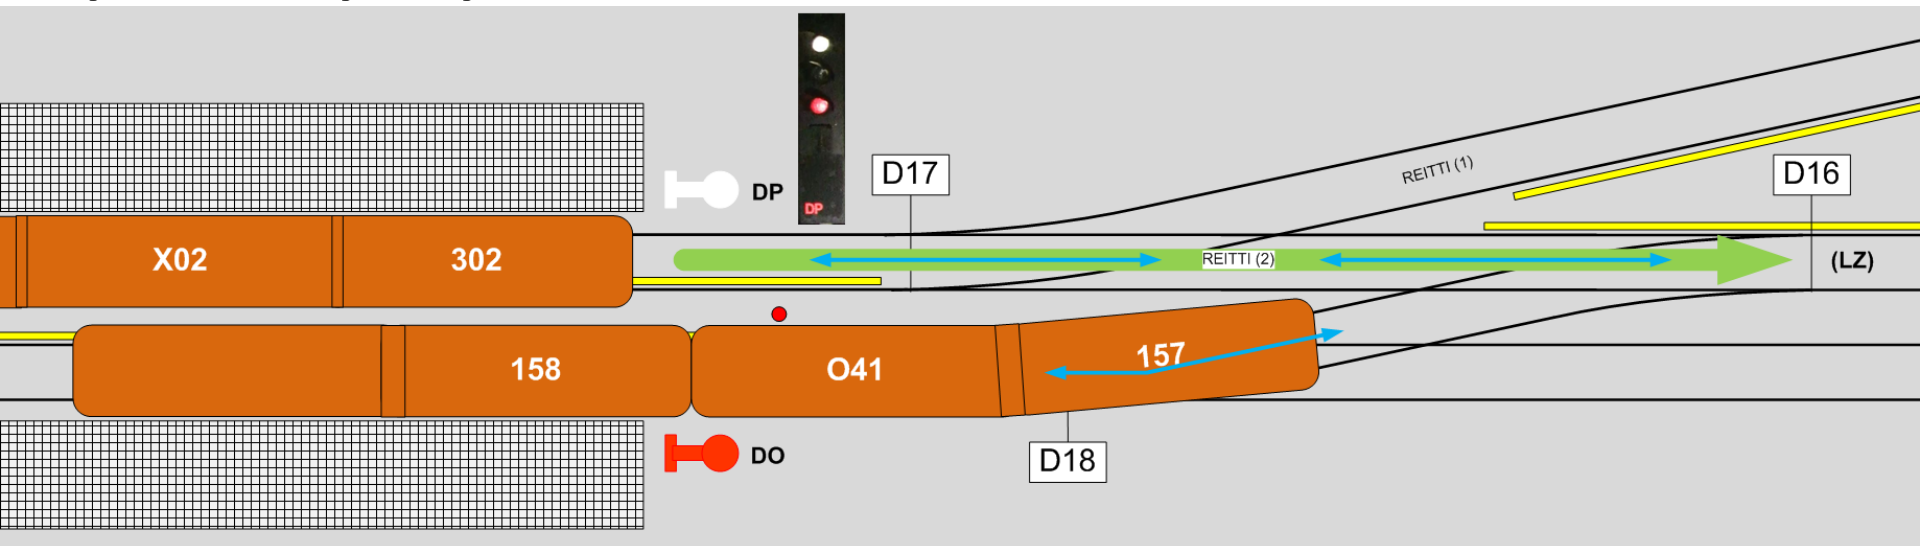
- Vihreää Aja-opastetta ei tullut opastimeen, koska sivusuoja puuttui sivulle johtavaan asentoon jääneen vaihteen D18 takia
- liikenteenohjaaja antoi opastimeen DP poikkeusopasteen, jonka kuljettaja kuittasi

- koeajojunan kuljettaja lähti ajamaan opastimelta DP poikkeusopasteella. Hän käytti *Seis*-opasteen ohitustoimintoa ohjauspaneelin painikkeilla.

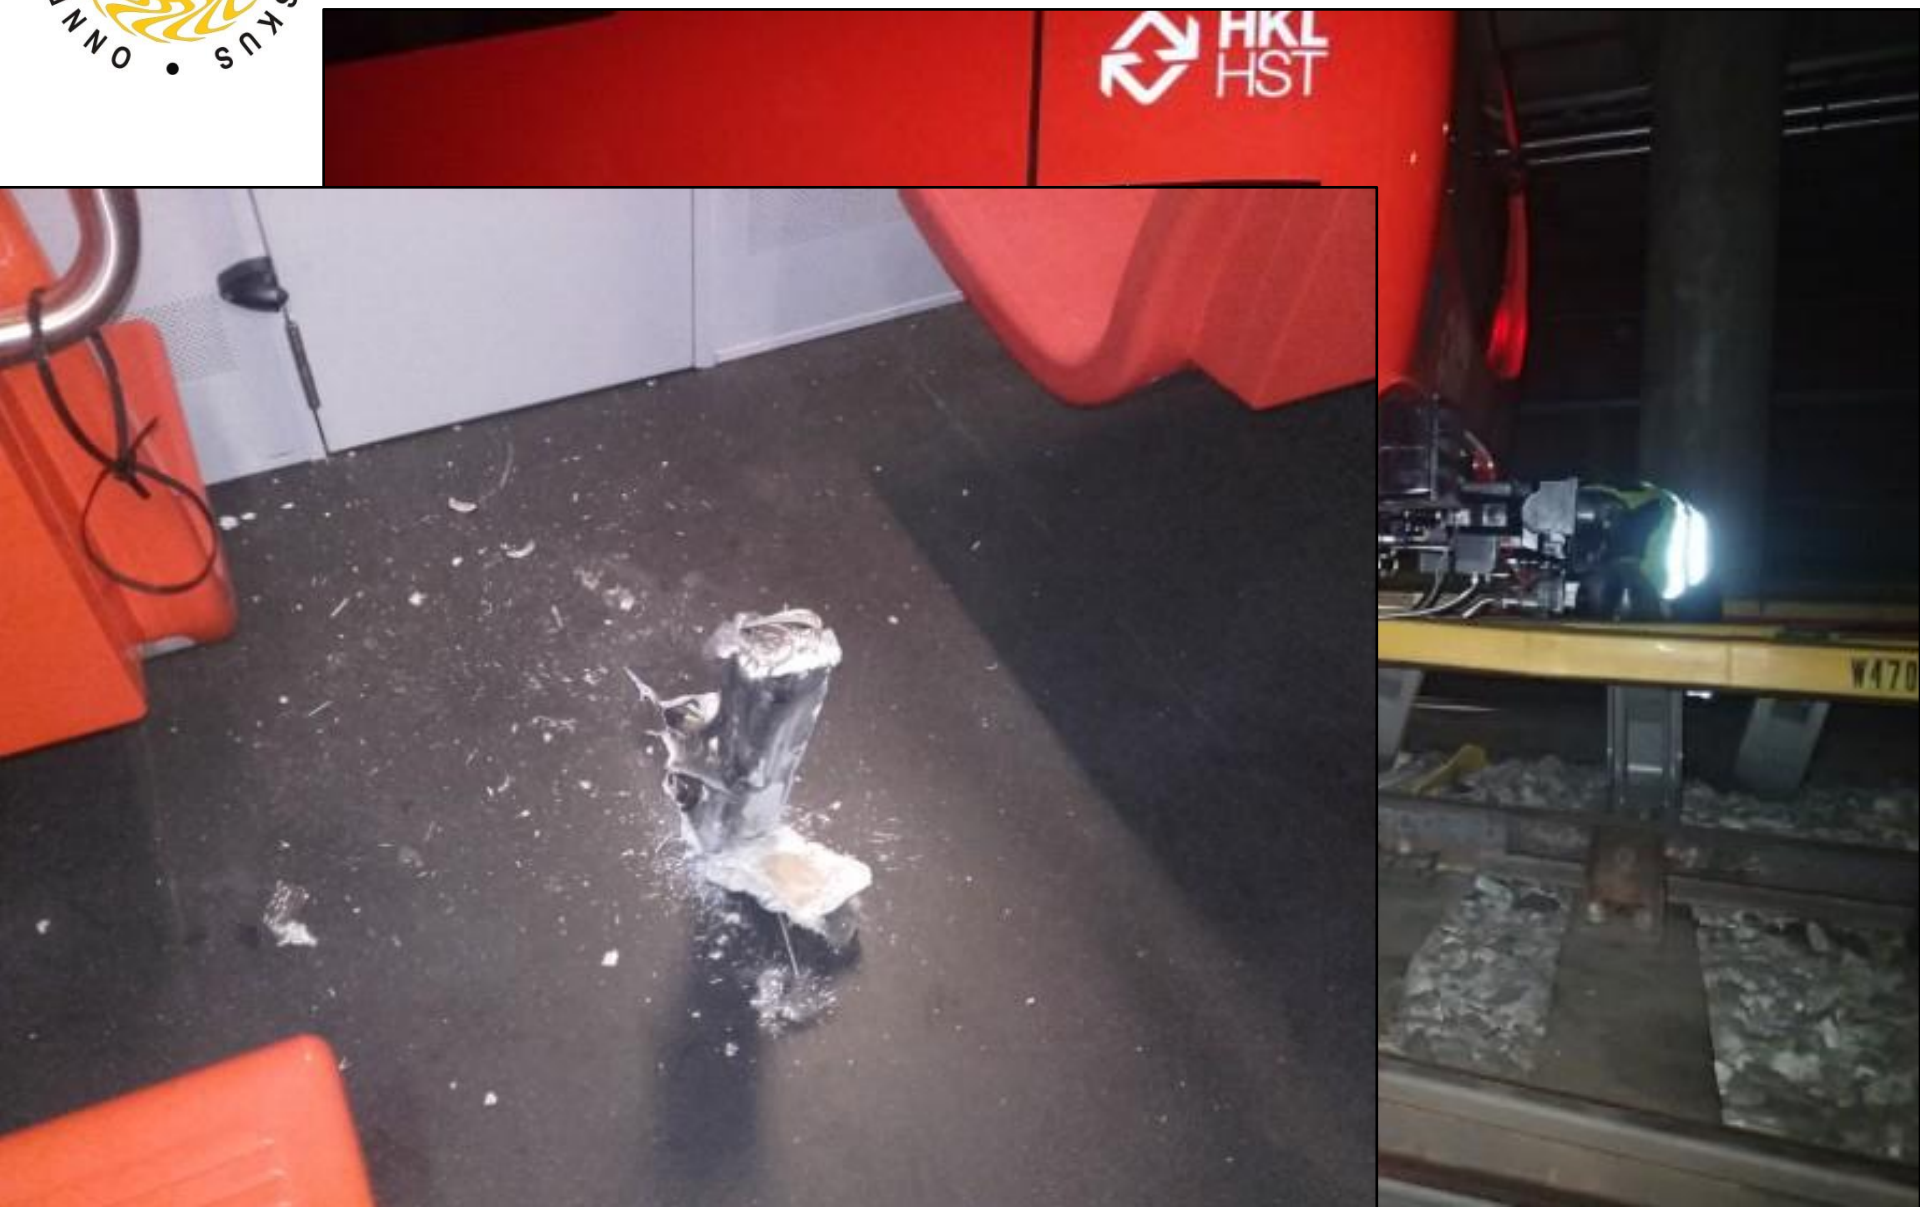
# Virtakisko tunkeutui koeajojunan lattiarakenteiden läpi
