2 ANALYYSI

2.1 Yleistä Suomesta vietävistä puutavaralasteista

2.2 Lastinkiinnityskäsikirja ja lastaus

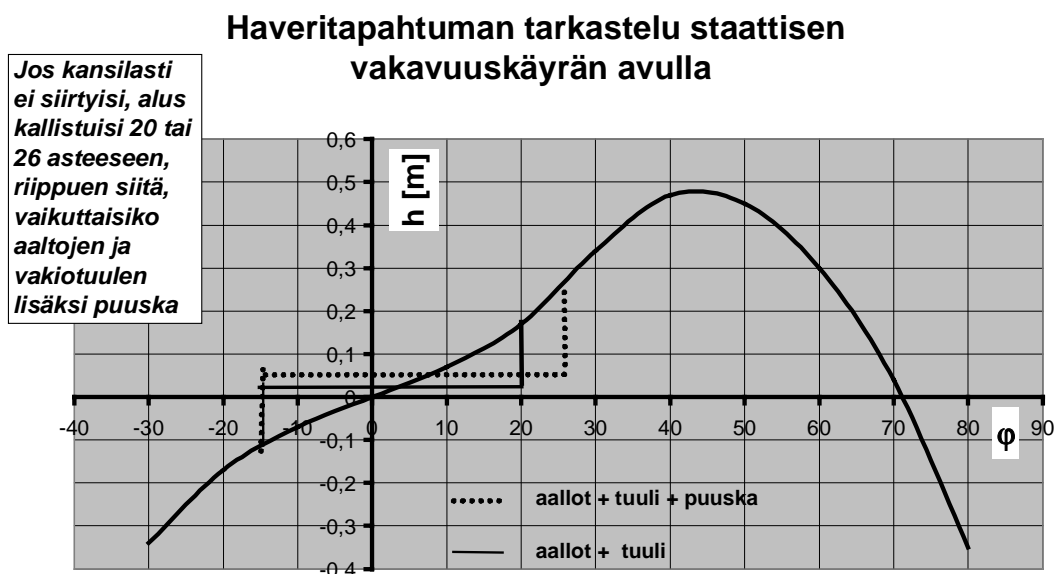
Kuva 4. Eri mahdollisuuksia 30 ° kallistuman syntymiselle

Voimme todeta, että aluksen kansilasti lähti liikkeelle kallistuskulman ollessa 16-25°, todennäköisesti 19-22°. Siirtymisen aiheuttama dynamiikka keinautti aluksen 30°.

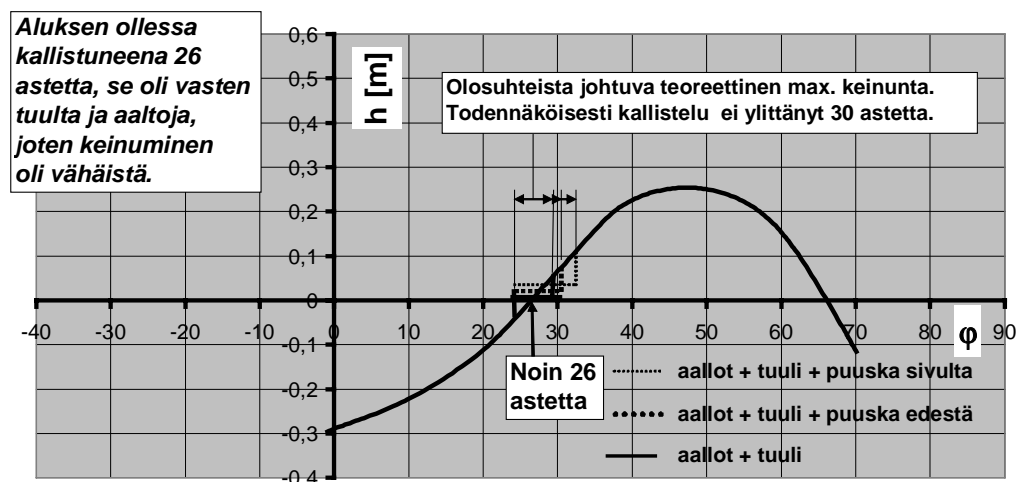
Kuva 6. Staattinen vakavuuskäyrä kallistuskulman ollessa 26°

Staattinen vakavuuskäyrä, 26 asteen kallistuma

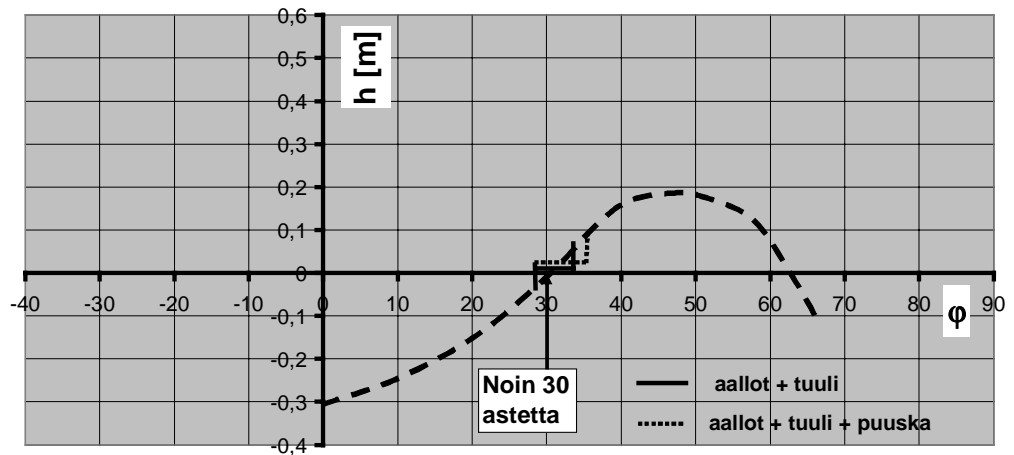
Kuva 7. Arvioitu tilanne, jos jäätä kertyy haverin jälkeen lisää 200 t

**Staattinen vakavuuskäyrä, 26 asteen kallistuma
+ 200 jäätä ==> kallistuma 30 astetta**

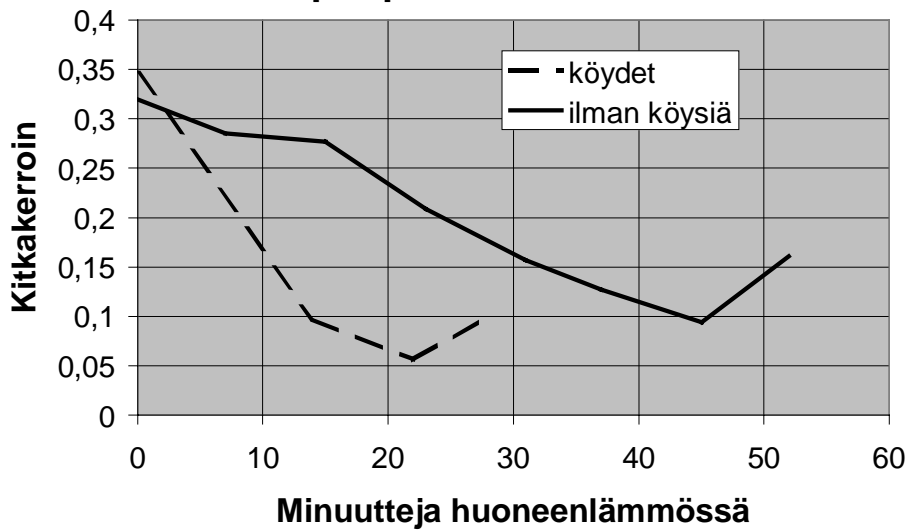
Kuva 4. Sulamisen vaikutus kitkakertoimeen

Sulamisen vaikutus kitkakertoimeen puupaketti lastiluukulla

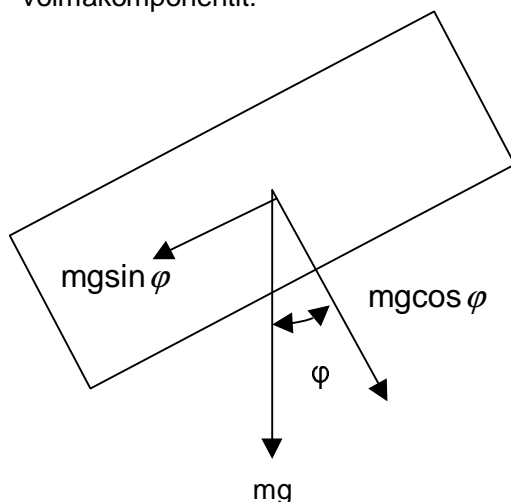
Kuva 3. Staattinen kallistumatilanne

Kansilastin osaan, jonka massa on m vaikuttaa kallistuneessa tilanteessa seuraavat voimakomponentit:

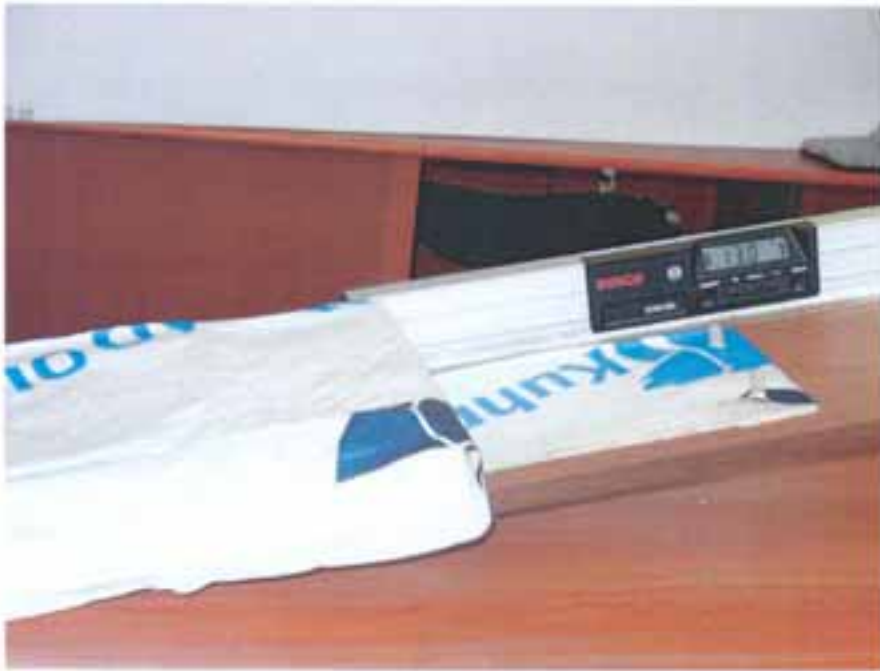
Photo 1

The lowest angles of slope of sliding surfaces at the moment of initial shifting amounted $12^\circ - 14^\circ$ (photo 1), which corresponds with friction coefficients of about 0.21 - 0.25.

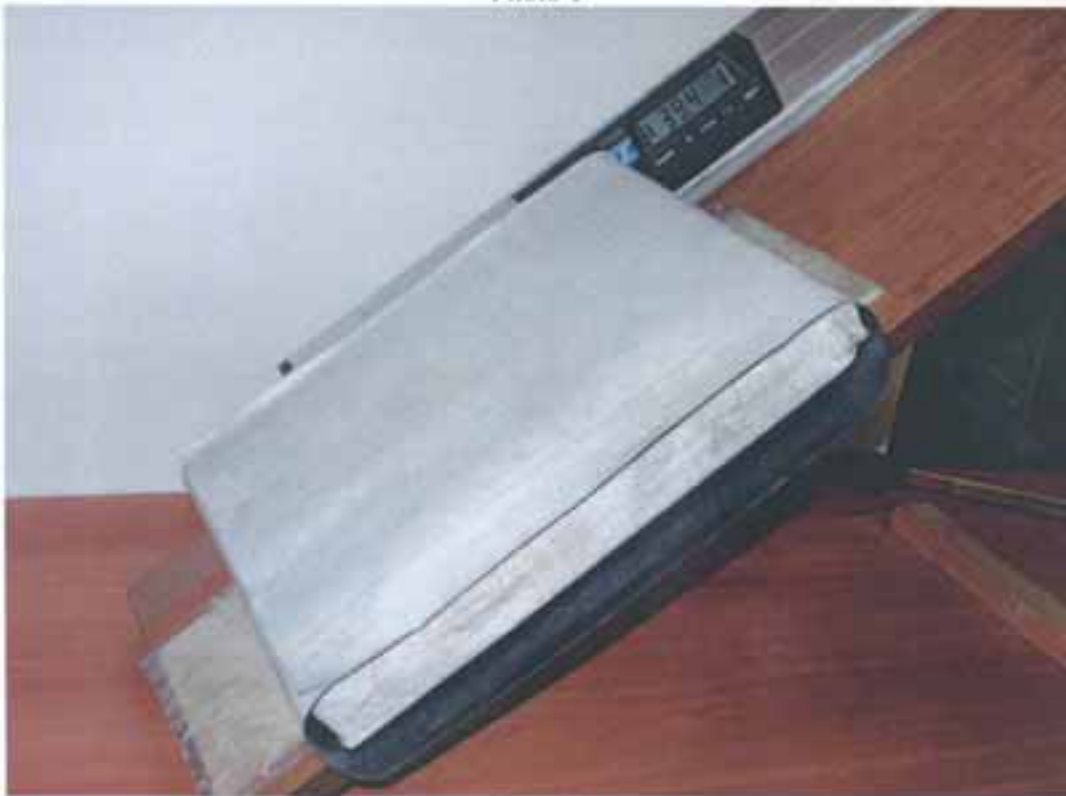
Photo 2

Prevailing angles of slope amounted $20^\circ - 24^\circ$, and maximum ran up to 39.4° (photo 2).

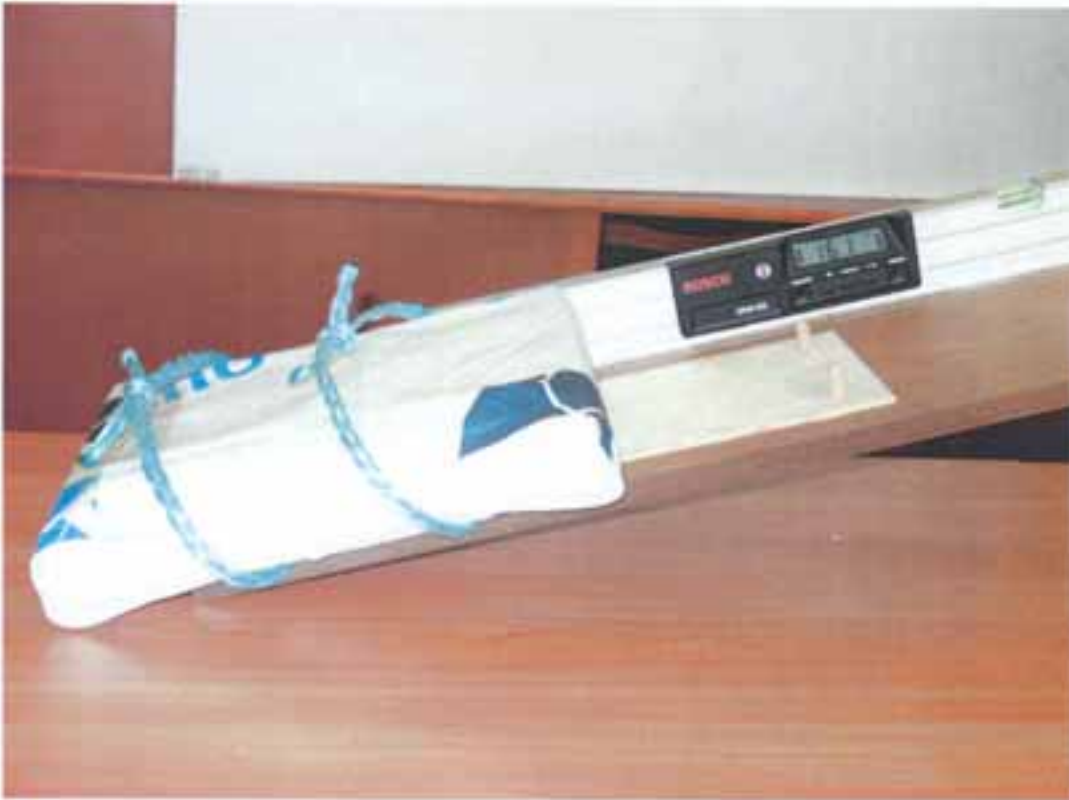
Photo 3

Steadily low values were shown by the friction angles of the polypropylene lifting ropes over almost all of the kinds of the used surfaces (photo 3).
