## Tutkintaselostus

B2/2008M

### **Kalastusalus MASI, FIN 219-V, kalastajan hukkuminen 5.11.2008 Hanön lahdella Ruotsissa**

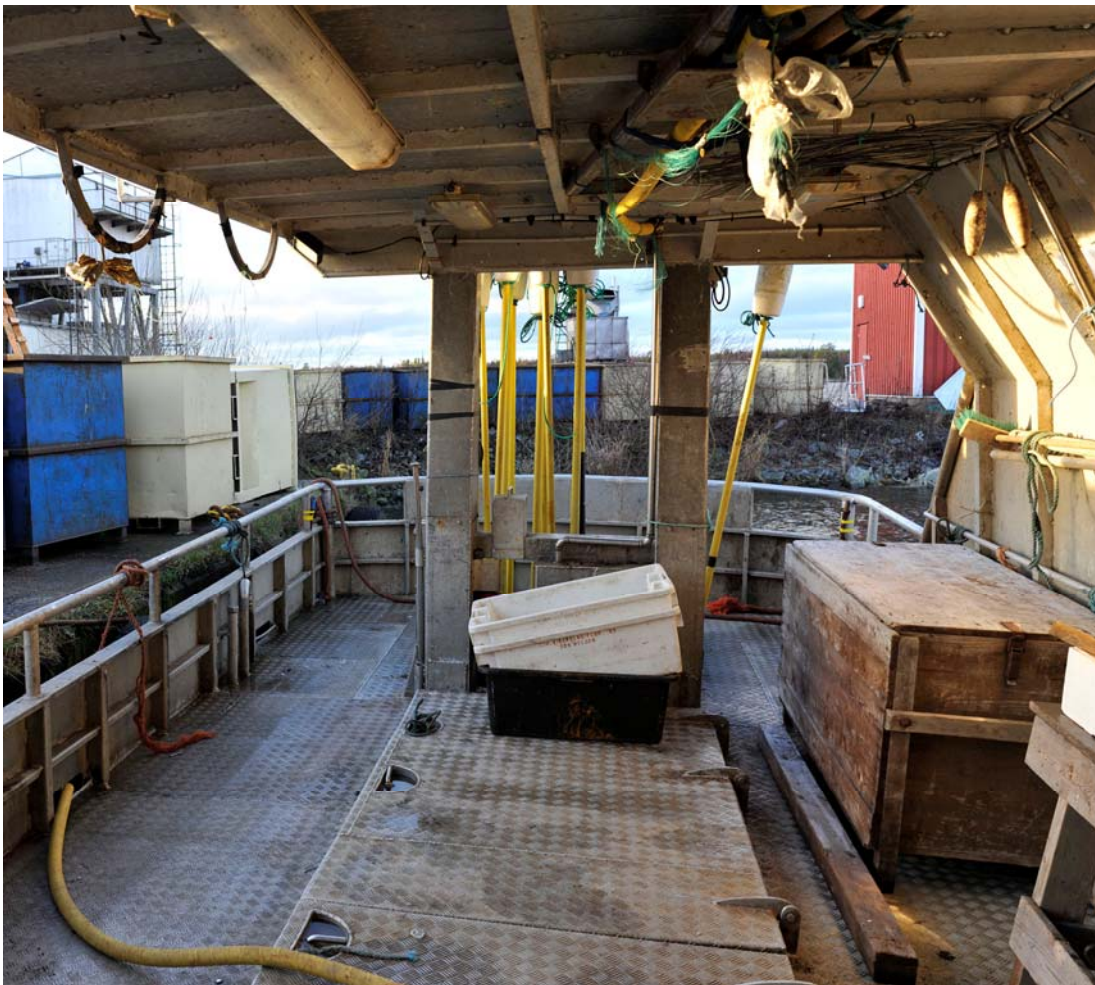
Kuva 2. MASIn peräkansi, josta verkot lasketaan perän partaan yli mereen. Partaan korkeus kannesta on noin 85 cm. (kuva uuden omistajan ajalta).

Kippari kertoi ohjeistaneensa kansimiestä usein verkkopaljujen pitämisestä riittävän matalina. Hän kertoi, että kansimies usein teki verkkokasista liian suuret. Hän täytti verkkopaljut liian korkeiksi ja tämän vuoksi verkkojen laskussa oli ongelmia.

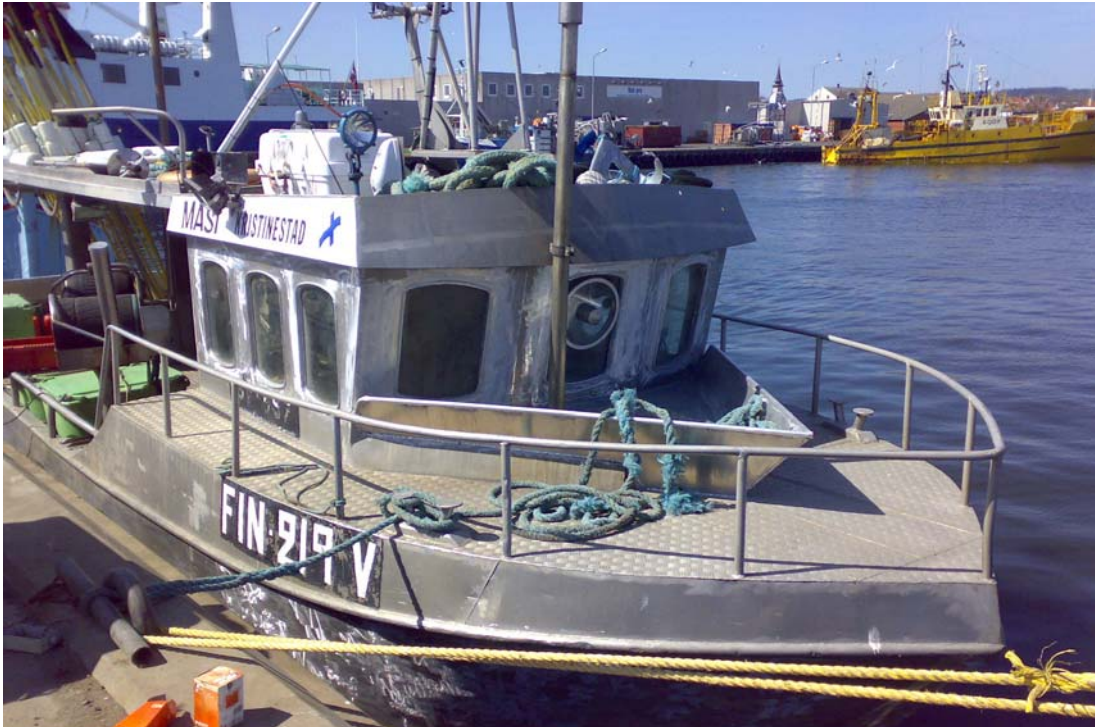
Kuva 4. MASI Nögersundissa v.2007, verkkovinssi näkyy ohjaamon takana kuvan vasemmassa laidassa.

Aluksen peräosassa kannella on koneen hallintakahva ja ohjaamon takana olevan verkkovintturin käyttökahva. Kippari sai vedettyä verkkoon sotkeutuneen lähemmäs, mutta ei kyennyt saamaan tätä ylös asti. Mies sotkeutui koko ajan lisää verkkoon. Kippari peruutti alusta jonkin verran ja sai vedettyä kansimiehen osittain aluksen partaalle. Hän ei kuitenkaan pystynyt nostamaan kansimiestä partaan yli alukselle. Hän sotkeutui itsekin verkkoon ja oli vaarassa joutua sen mukana mereen.

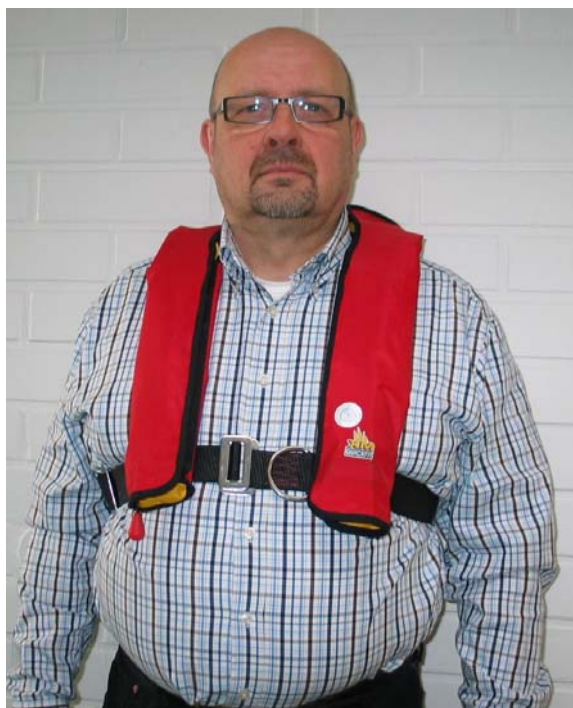
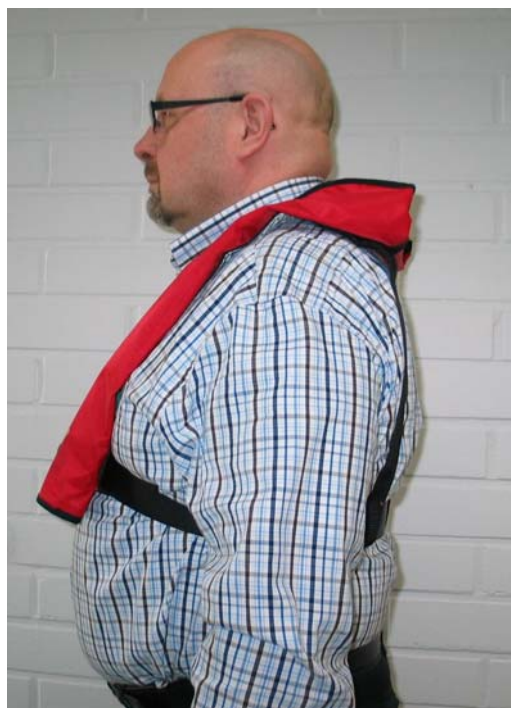
Kuva 7. Kaasupatruunalla täyttyvät pelastusliivit, ns. paukkuliivit.

Aluksen varusteisiin ei kuulunut työssä käytettäviä pelastusliivejä. Kippari piti pelastusliivien käyttöä työssä hankalana. Hän ei ollut koskaan kokeillut ns. paukkuliivejä (kaasupatruunalla täyttyviä pelastusliivejä). Aluksella oli vain "perinteisiä" styrox -kellukkeilla varustettuja liivejä, jotka ovat kömpelöt työkäytössä.

Mikäli kansimiehellä olisi ollut päällään automaattisesti vedessä laukeava pelastusliivi, olisi sen nostolenkkiin voinut kiinnittää vinssin koukun. Tämä olisi mahdollisesti helpottanut hänen pelastamistaan. ANN-MARIEN miehistön irrotettua uhrin verkosta, tämä ei olisi uponnut, vaan jäänyt liivin kannattelemana kellumaan.
