## **Tutkintaselostus**

D12/2009M

### **STS POGORIA, merihätä Hangon edustalla 7.7.2009**

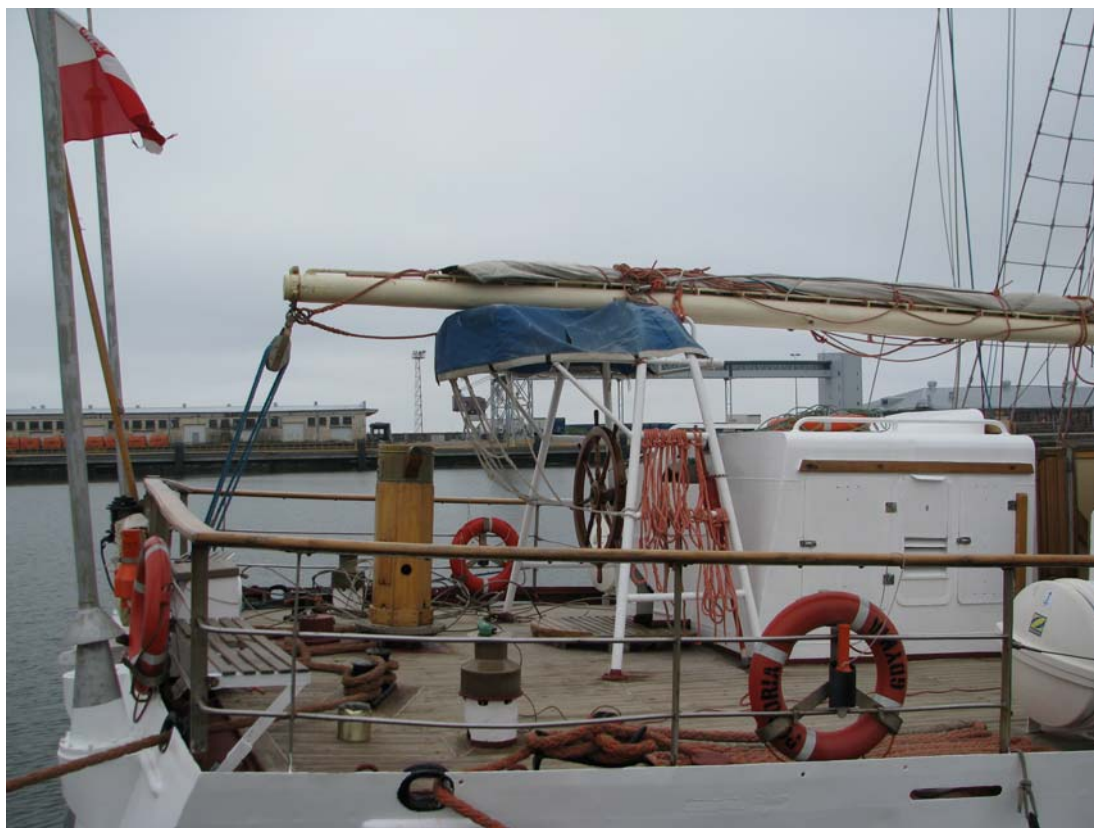
Kuva 2. Ruorimiehen paikka on aluksen perässä. Vahtipäällikkö istuu perässä SB-puolella.

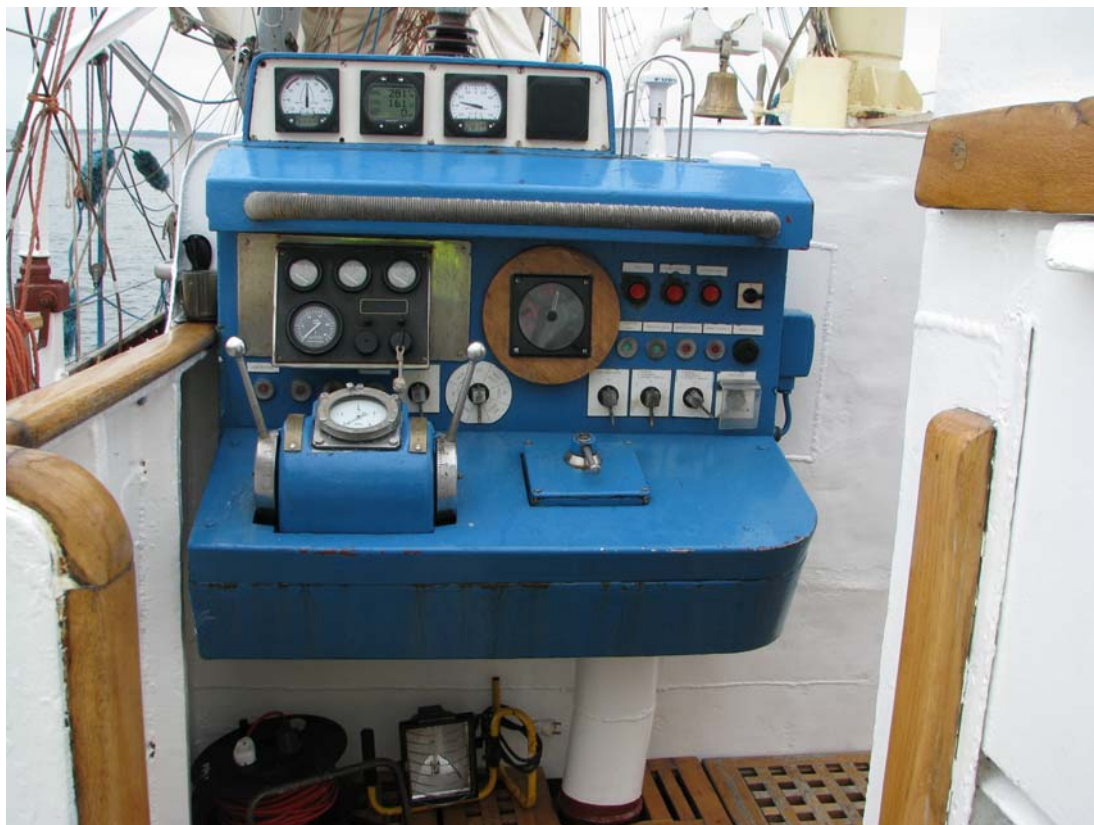
Aluksella on Volvo Penta -merkkinen dieselkone, jonka teho on 255 kW. Koneen pakokaasut johdetaan perämaston sisällä olevan pakoputken kautta ulkoilmaan.

Kuva 3. Koneohjailupaikka aluksen BB-puolella. Navigointitila ja radioasema ovat hieman oikealle kansirakennuksen sisällä. Onnettomuuden aikana konetta ei käytetty.

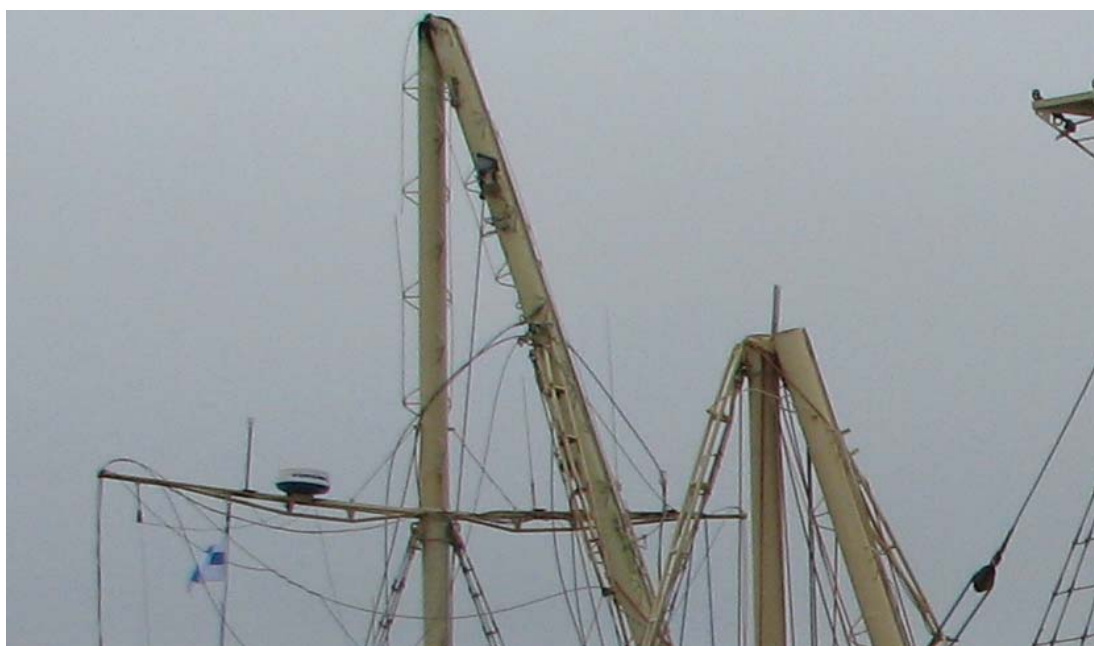
Isomasto katkesi viidestä kohtaa ja isopurje repeytyi. Perämasto katkesi yläsaalingin yläpuolelta. Sen yläosa jäi riippumaan alassuon. Aluksen pääkoneen pakoputki on maston sisällä. Kun pakoputki taittuessaan tukkeentui, ei pääkone käynnistynyt.

Kuva 7. Taittunut perämasto

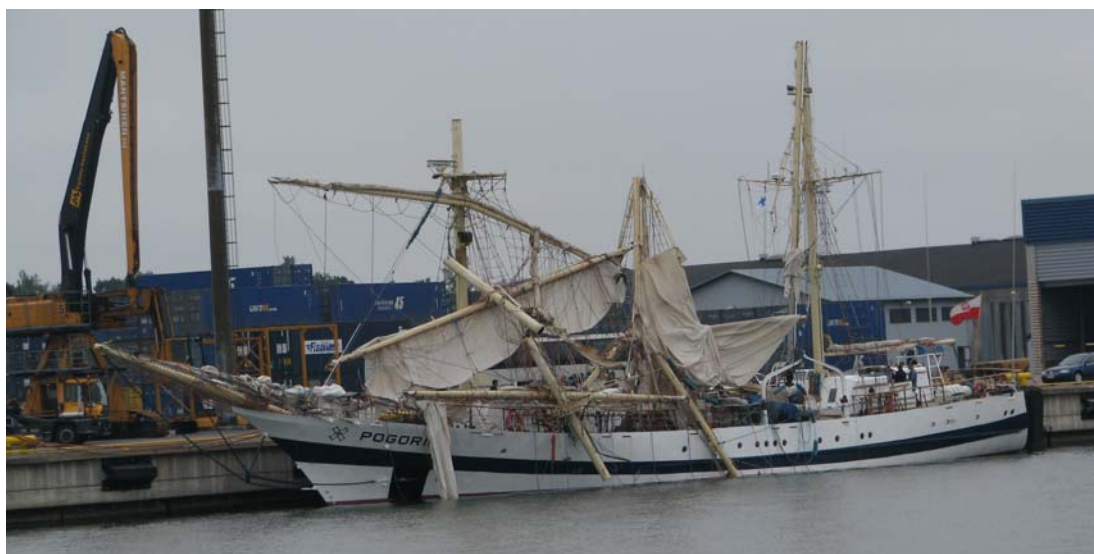
Kun mastojen yläosat putosivat aluksen BB-puolelle purjeineen ja köysistöineen, katkesivat mastot niihin kohdistuneen kuorman vuoksi myös alemmaksi. Keulamasto katkesi kahdesta kohtaa, ylemmän saalingin yläpuolelta ja alemman saalingin yläpuolelta. Mastoon jäi yksi raaka. Toinen raaka jäi roikkumaan kannen yläpuolelle. Loput keulamaston raat jäivät maston yläosan kanssa roikkumaan aluksen vasemmalle kyljelle.

Kuva 8. Aluksen vahingot.

Alus menetti käytännöllisesti katsoen kaikki mastonsa ja huomattava määrä takilaa vahingoittui.

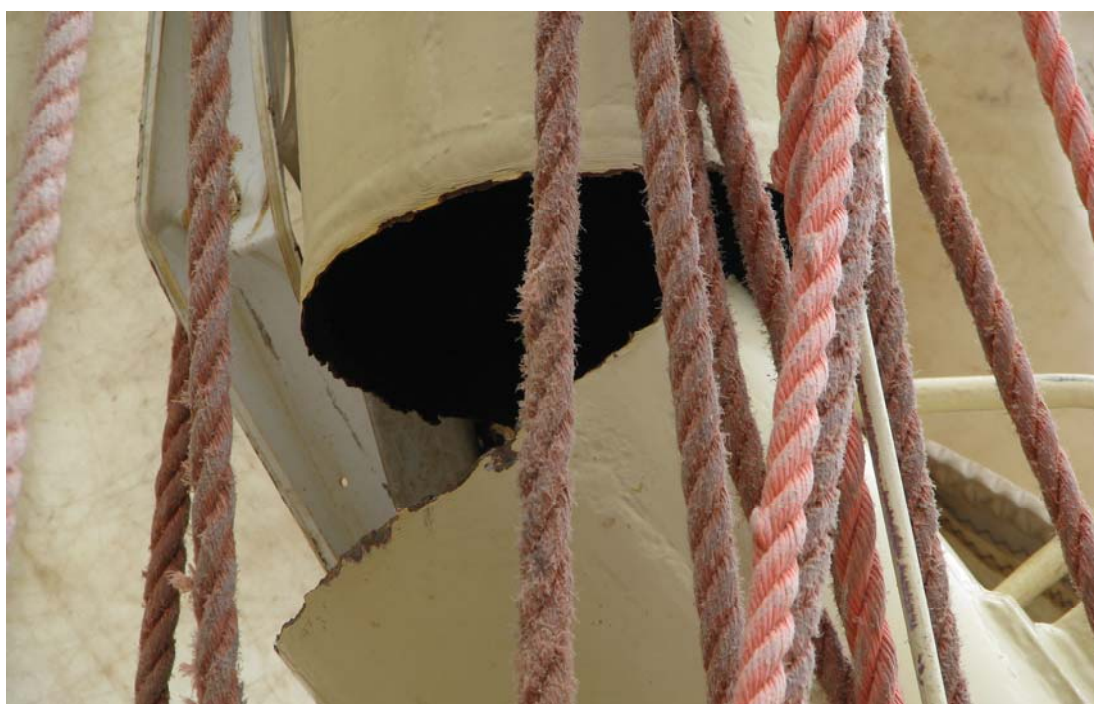
Hangossa aluksen mastoja ja niiden katkeamiskohtia tarkasteltaessa voitiin todeta, että katkeamiskohdat olivat mastoissa välittömästi hitsausaumojen vieressä. Mastoissa oli selkeitä syöpymiä.

Kuva 9. Hitsausaumojen vierestä tapahtunut katkeaminen.

Mastojen kuntoa tulee seurata säännöllisesti. Pelkästään huolellisen silmämääräisen mastojen tarkastuksen olisi pitänyt tuoda epäkohta esiin.

Purjealuksella tulee olla suunnitelmallinen ohjelma, jonka avulla mastojen kunto varmistetaan säännöllisesti. Mastojen kuntorakastuksista tulee tehdä dokumentointi. Näin varmistetaan, että mastojen kuntotarkastukset tehdään riittävän laajasti ja kattavasti.

*Puolan merenkulkuhallinto selvittää puolalaisten purjekoulualusten mastojen kunnon.*

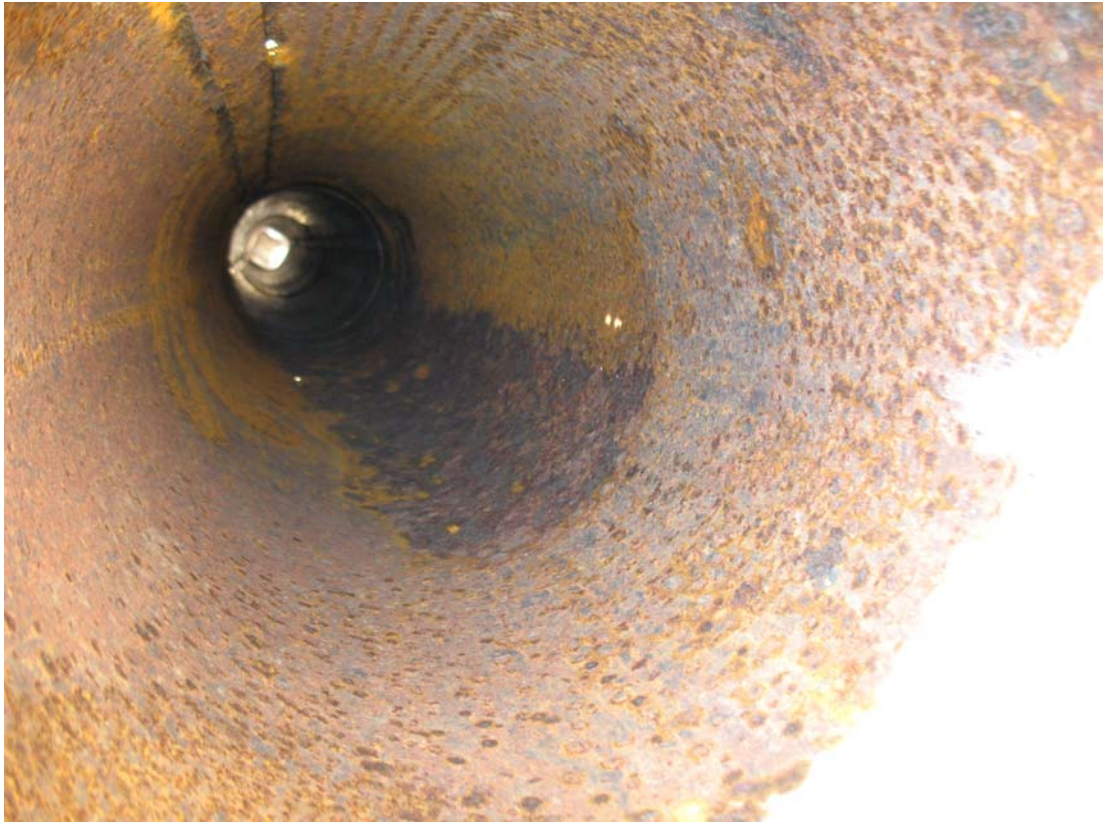
*Kuva 10. Maston sisäpuoleista ruosteisuutta. (MKL)*

Merenkululaitoksen tarkastaja teki aluksella onnettomuutta seuraavana päivänä IMO:n Satamavaltiotarkastuksen<sup>9</sup>. Tarkastuksen loppupäätelmänä onnettomuuden pääasialliseksi syyksi todettiin teräsmastojen korroosio.

Tutkinnassa kävi nopeasti selville, että mastojen vahvuus oli kuluneiden 30 vuoden aikana heikentynyt merkittävästi. Selviä syöpymiä, jopa läpipuhkeamisia oli havaittavissa.
