Tutkintaselostus

D3/2011M

**Purjealus GERDA GEFLE (FIN), pohjakosketus Itäkarilla
26.5.2011**

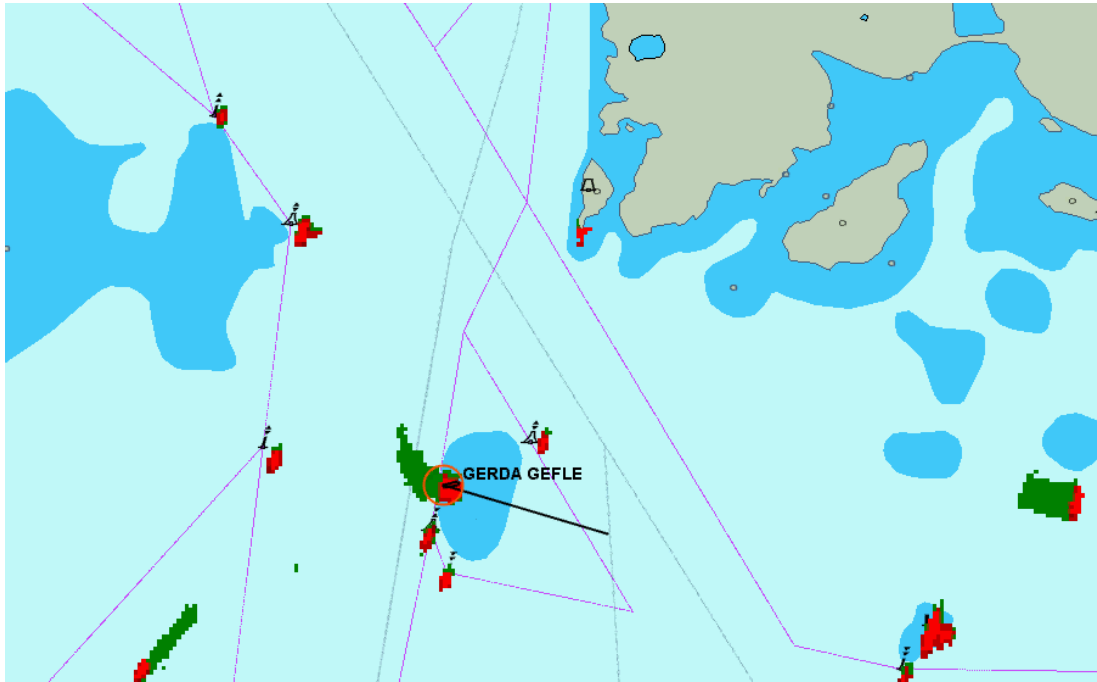
Kuva 2. VTS -keskuksen tallenne klo 14.03.16, aluksen nopeus 4,2 solmua ja suunta 093 astetta. (© Liikennevirasto)

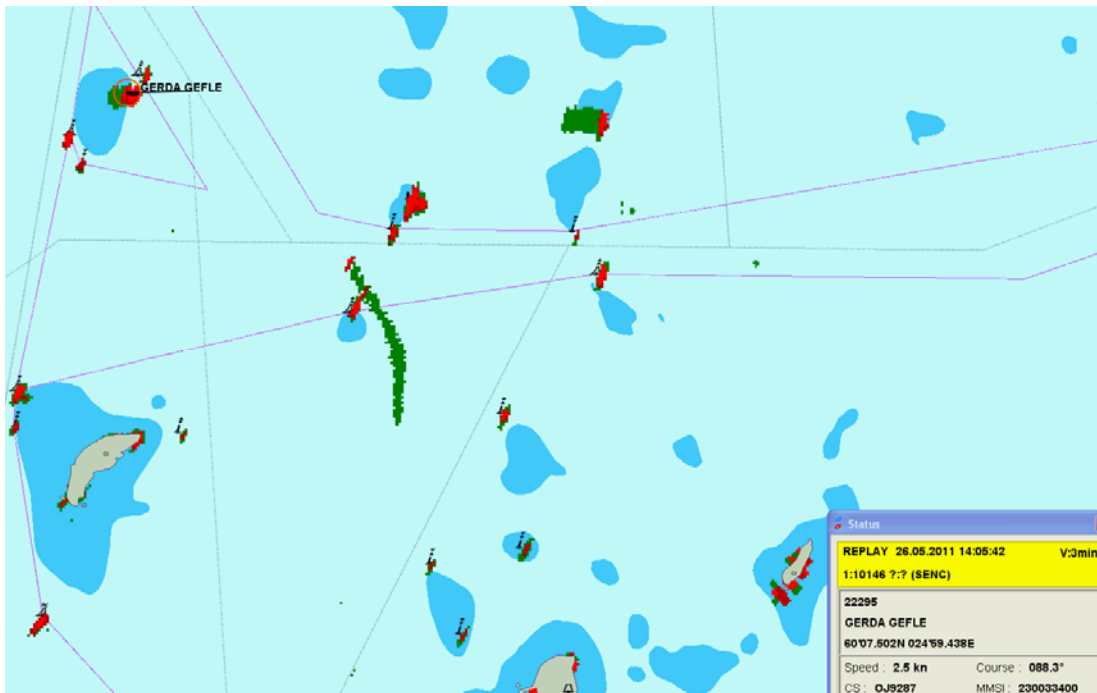
Kuva 3. GERDAn nopeus 2,5 solmua klo. 14.05.42. (© Liikennevirasto)

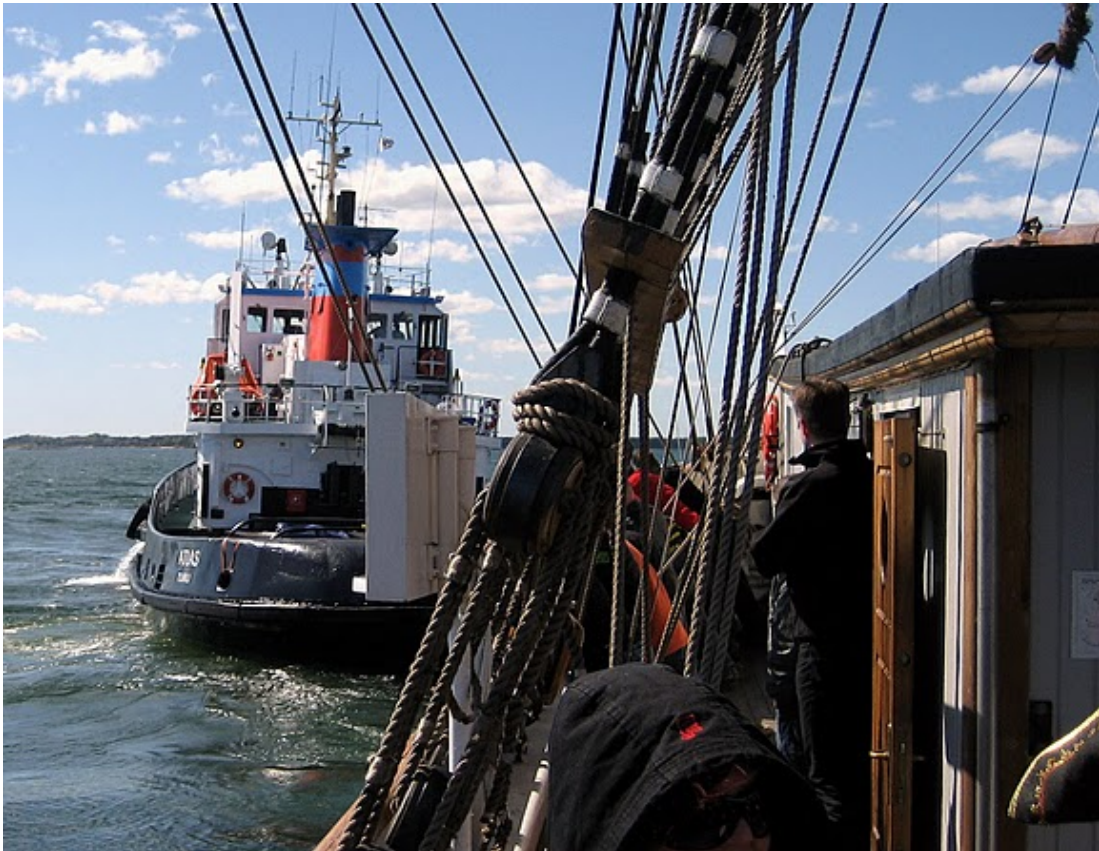
Kuva 4. Hinaaja ATLAS aloittaa hinauksen GERDAn perästä.

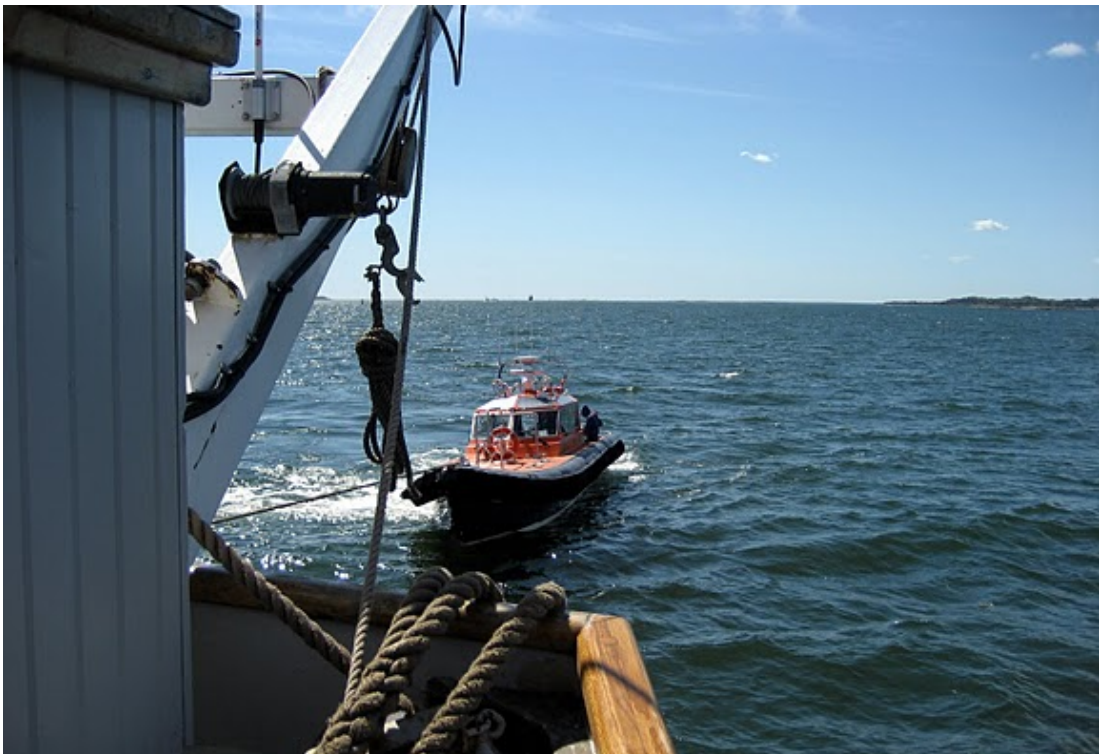
Kuva 5. JOLLY JUMPER kiinni GERDAssa, vakaamassa hinausta.

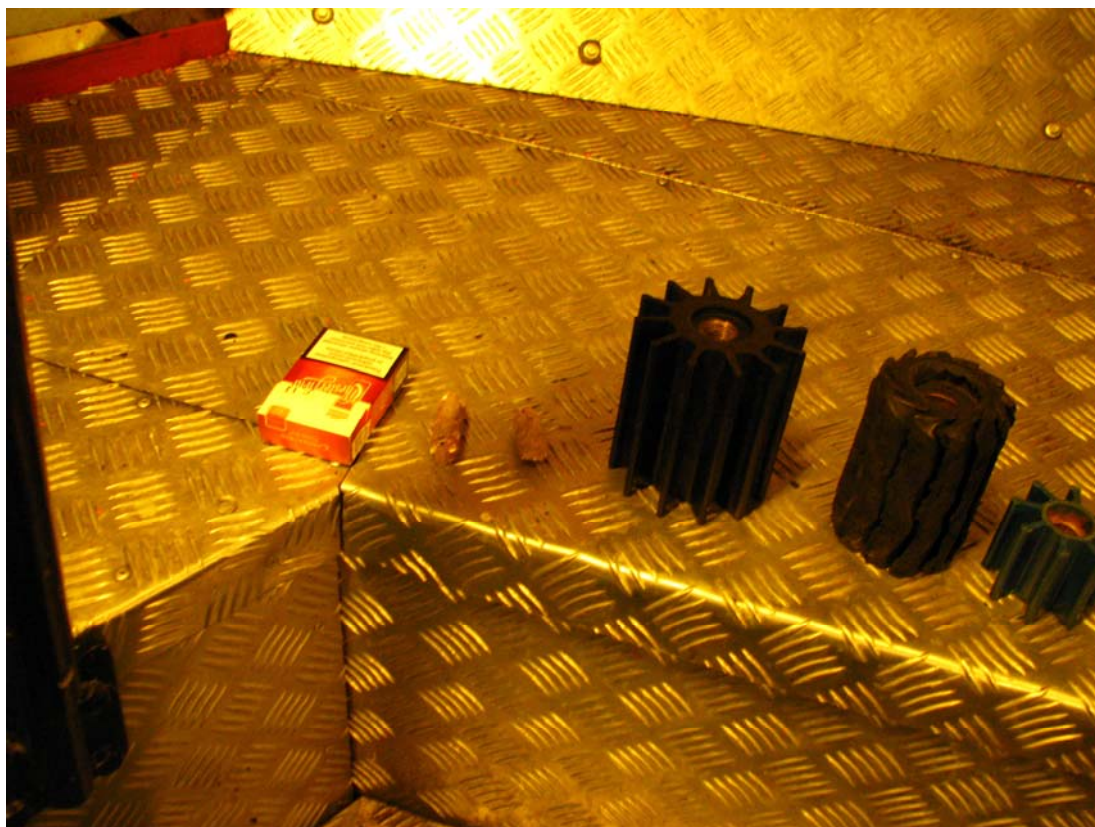
Pääkoneen jäähdytysjärjestelmä rikkoontui yhtäkkisesti. Tämän seurauksena koneen lämpötila nousi. Kone jouduttiin sammuttamaan. Jäähdytysjärjestelmästä löytyi noin 50 mm pituisia ja 12 mm halkaisijaltaan olleita metallipaloja. Jäähdytyspumppun siivet olivat "palaneet" kuivaksi kasaksi. Pumppu oli käynyt kuivana jonkin aikaa.

Kuva 6. Kuvassa toisena oikealta on "kuivaksi" palanut siipipyörä, vieressä uusi. Mitatikkuna olevan tupakkarasian ja uuden siipipyörän välissä kaksi metallipalasta, jotka olivat tukkineet jäähdytysvedenkierron.
