# Palvan lossin karilleajo Velkualla 28.12.2018

M2018-05

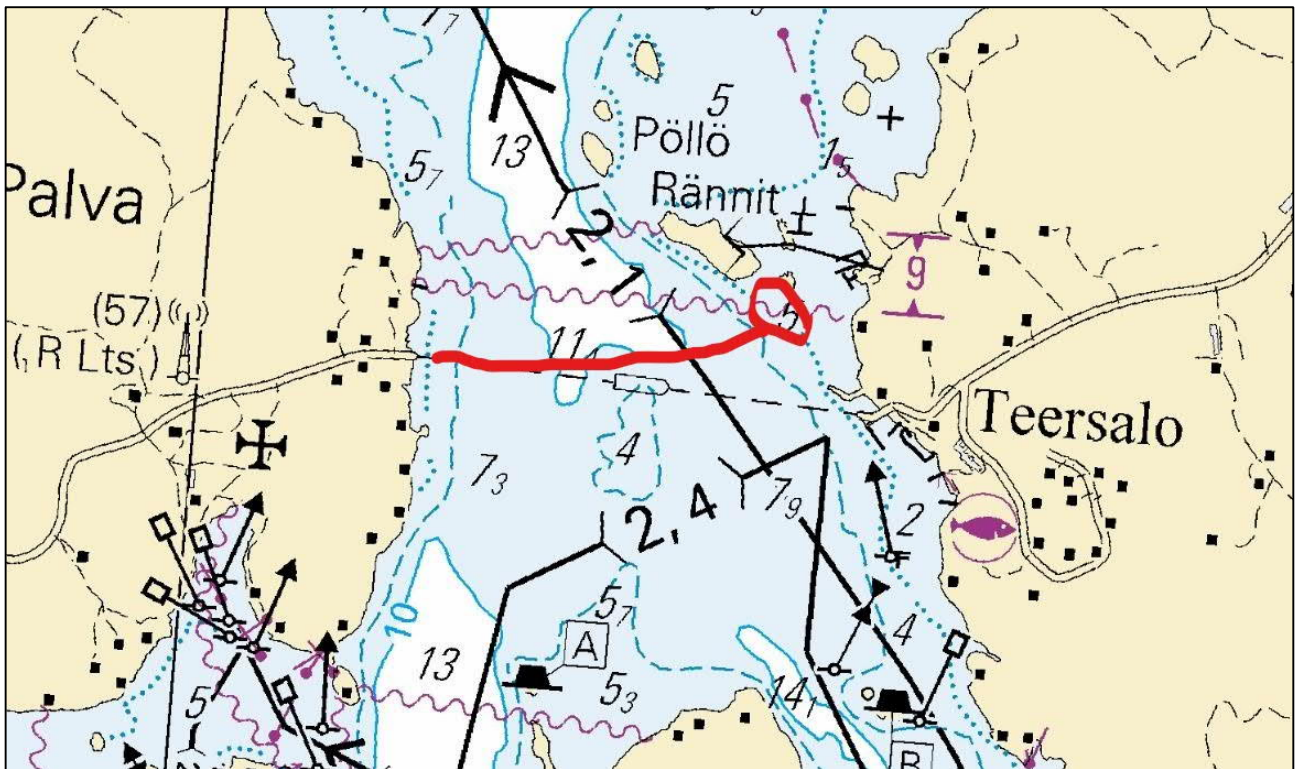
Palvan lossi oli joulukuun 28. päivän iltana matkalla Palvasta Teersaloon päin, kun lossinkuljettaja havaitsi, noin puoli välissä lossireittiä, aluksen ajautuneen ajolinjan vasemmalle puolelle. Kuljettaja ei pystynyt useista yrityksistään huolimatta korjaamaan lossin kurssia takaisin väylälle. Näkyvyys oli sakeasta sumusta johtuen erittäin huono, arviolta alle 50 metriä. Kuljettaja hidasti vauhtia ja yritti selvittää sijaintiaan, mutta koska sumussa ei nähnyt mitään eikä valonheittimistäkään ollut apua, hän sääti koneen kierrosluvut lähes tyhjäkäynnille. Pian havaittuaan jotakin edessään, lossi sai pohjakosketuksen noin kello 21.22 ja pysähtyi kokonaan. Karilleajopaikka oli 60°28.19N, 021°41.41E, Rännit -nimisen saaren itäpuolella oleva pienen luodon ranta (kts. kuvat 1 ja 2).

**Kuva 1.** Lossin arvioitu reitti sekä karilleajopaikka Rännit -saaren itäpuolella, Teersalossa. (Kuva: Onnettomuustutkintakeskus, pohjakartta: Peruskarttarasteri ©Maanmittauslaitos 12/2018)

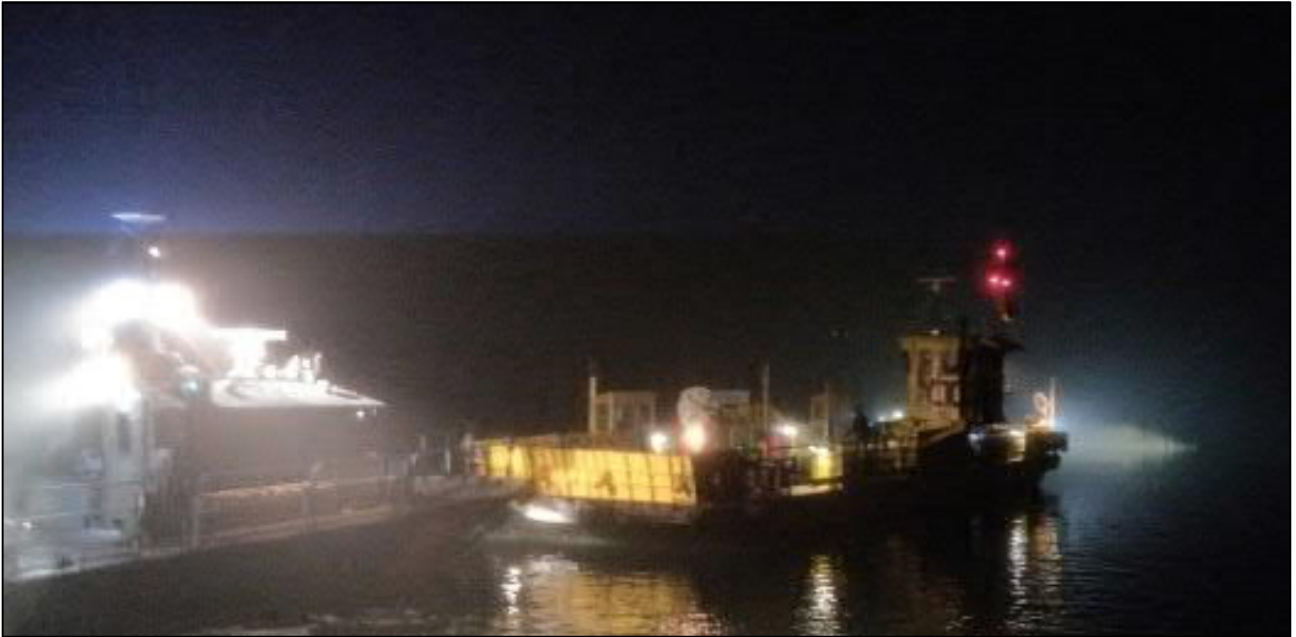
**Kuva 2.** Lossi karilla. (Kuva: Rajavartiolaivos)

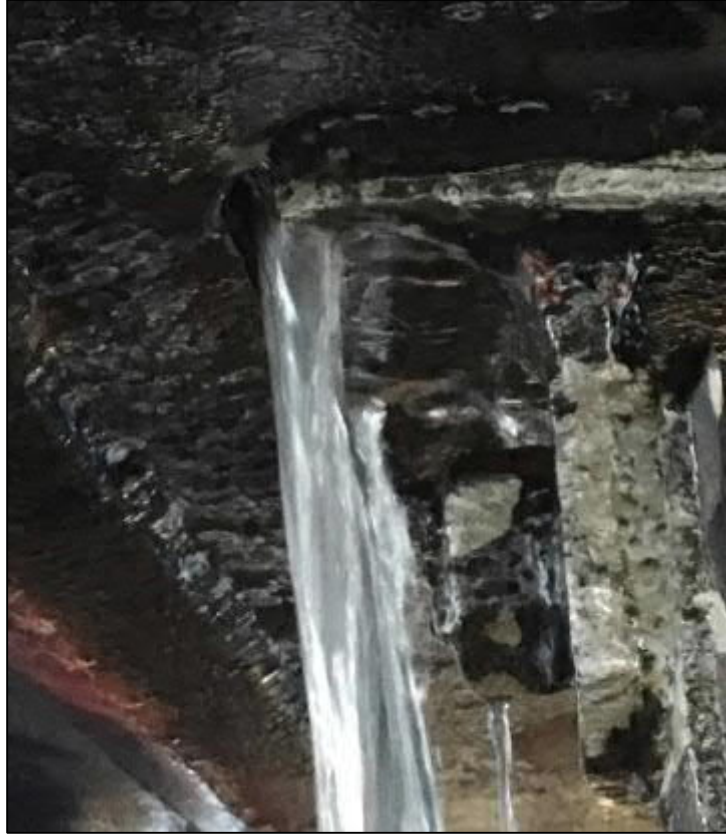
Palvan lossin pohjakosketuksesta ei aiheutunut henkilövahinkoja. Karilleajon seurauksena kuitenkin aluksen potkurilaitteen ympärillä oleva jäähäkki painautui sisäänpäin aiheuttaen noin 15 senttimetrin pituisen repeämän aluksen runkoon oikealle kyljelle (kts. kuva 3). Tästä alkoi vuotaa vettä aluksen sisään. Vuoto ei kuitenkaan ollut suuri eikä lossinkuljettajan tarvinnut aloittaa välitöntä hätätyhjennystä, vaan hän saattoi odottaa apua paikalle. Vauriokohdasta lossin sisään vuotanut vesi ei missään vaiheessa noussut niin korkealle, että siitä olisi aiheutunut uppoamisvaaraa. Vesi tyhjennettiin kahteen kertaan ennen kuin vuoto saatiin tukittua.

**Kuva 3.** Lossin vauriokohta rungon ulkopuolella. Kuva on otettu telakalla. Vuotokohdasta valuteaan vettä repeämän havaitsemiseksi. (Kuva: Liikenne- ja viestintävirasto)

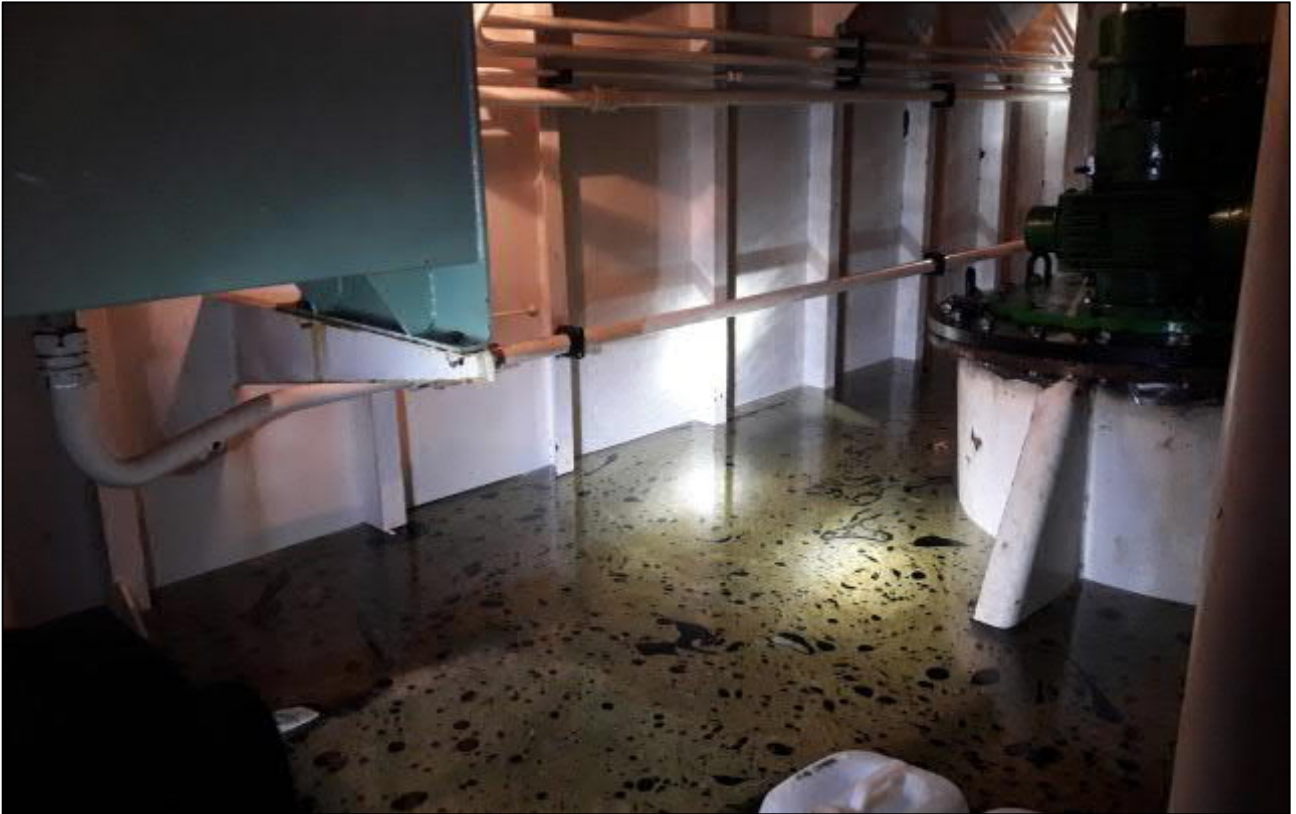
Lossin konetilassa oli pieniä määriä öljyä (kts. kuva 4), joka aluksen tyhjennyksen yhteydessä huuhtoutui mereen. Pelastuslaitoksen arvion mukaan sitä joutui mereen noin 1-2 litraa. Kuitenkin ennen kuin tyhjennys aloitettiin, pelastuslaitos oli puomittanut lossin imeytyspuomilla ja tyhjennysvesi ohjattiin puomitukseen sisään niin, että öljyä oli mahdollista imeyttää (kts. kuva 5). Muita ympäristövahinkoja ei onnettomuudesta aiheutunut.

**Kuva 4.** Öljyinen vedenpinta ennen ensimmäistä tyhjennystä. (Kuva: Rajavartiolaitos)

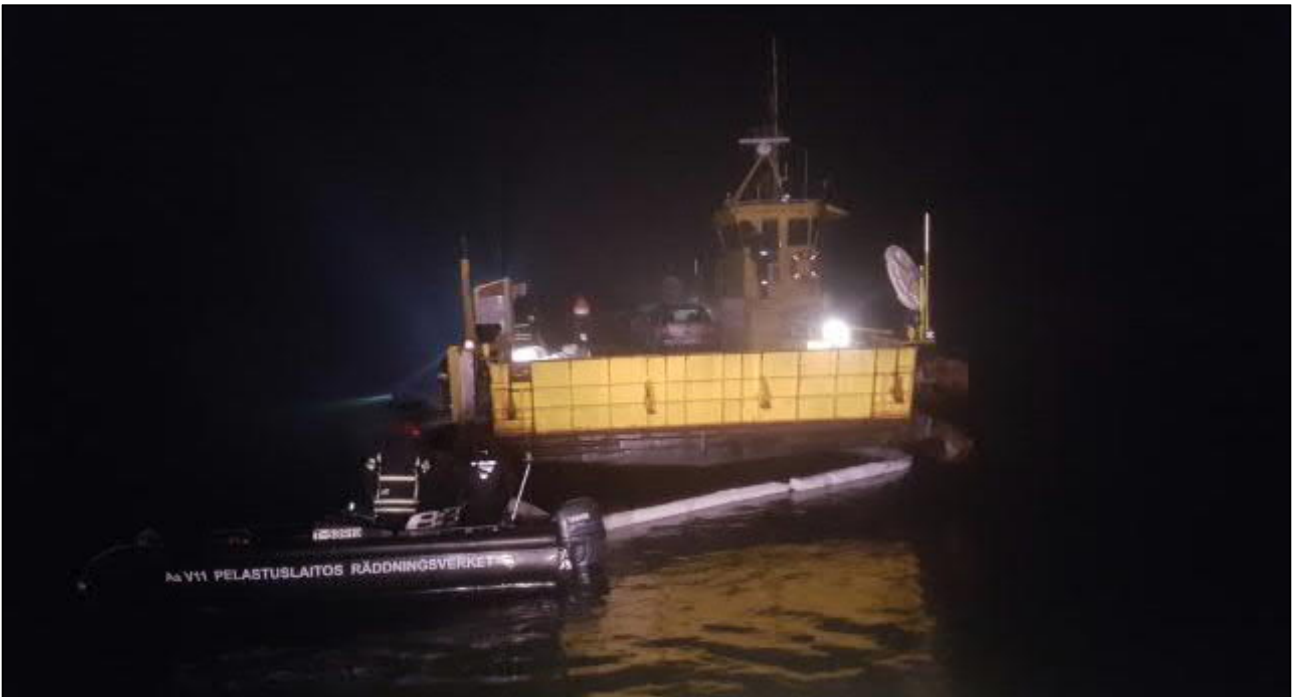
**Kuva 5.** Lossin ympäröitiin imeytyspuomilla öljyvahingon varalta. (Kuva: Rajavartiolaitos)

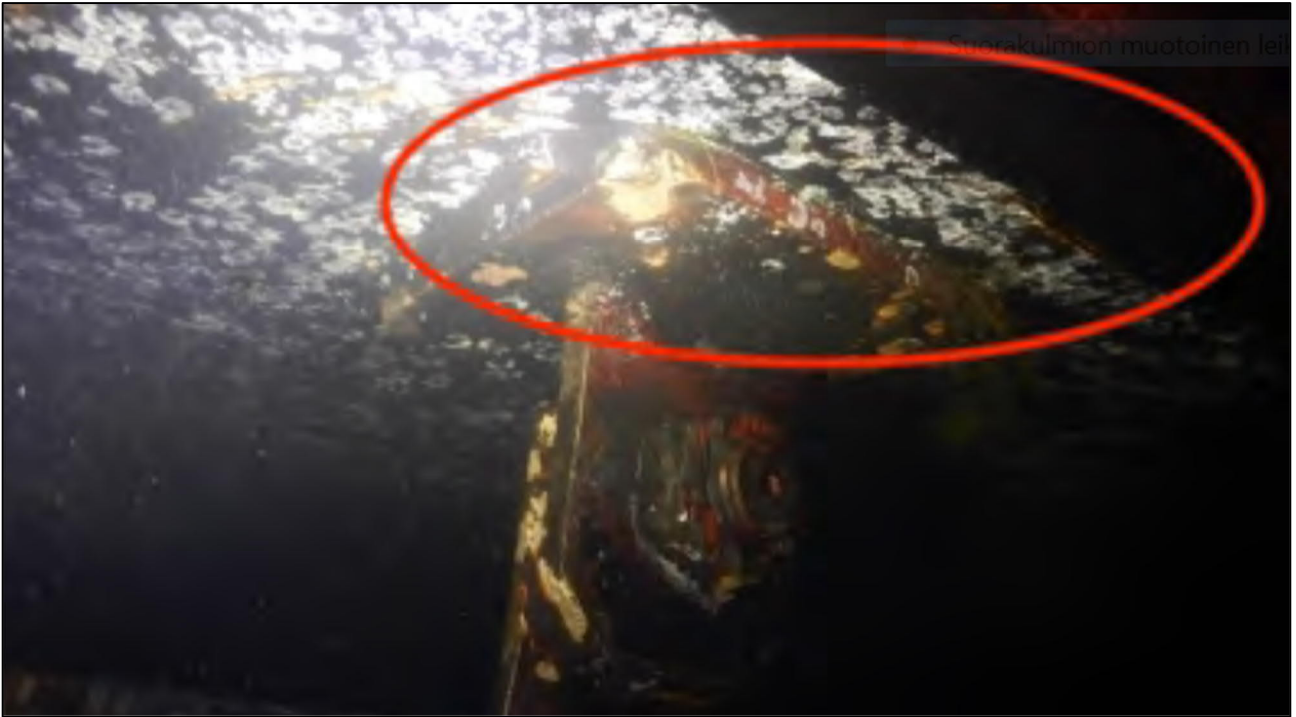
Karilleajon jälkeen varustamo tilasi sukeltajan DG-Diving Groupista tarkistamaan aluksen vauriot. Tämä oli Liikenne- ja viestintäviraston tarkastajan asettama ehto karilta irrottamiselle. Sukeltaja havaitsi, että lossin keulanpuoleista (Teersaloon päin kuljettaessa) propulsiolaitteistoa suojaava metallinen kehikko eli jäähäkki oli kiinni merenpohjan kalliolla. Tä-

män seurauksena häkin alalevy oli hieman taipunut ylöspäin. Häkin pystysuuntaisen teräspalkin (oikea puoli) runkoon asennetun vahvikelevyn ja rungon yhtymäkohdassa oli 150 mm pitkä repeämä (kts. kuva 6). Vetolaitteissa ei havaittu vaurioita.

**Kuva 6.** Rungon repeämä sukeltajan kuvaamana. (Kuva: DG-Diving Group Ltd)

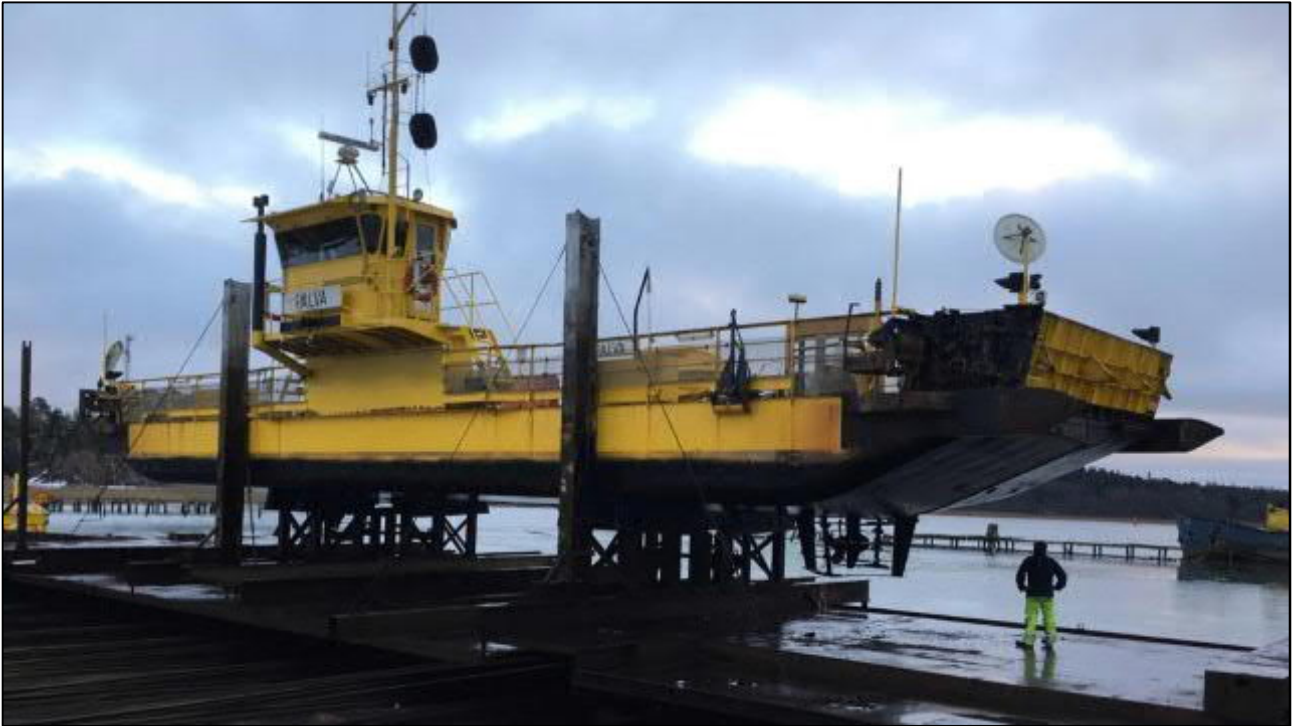
**Kuva 7.** Palvan lossi korjaustelakalla. (Kuva: Liikenne- ja viestintävirasto)

Karilta irrotuksen jälkeen todettiin, että lossin potkurilaitteista vain toista pystyttiin käyttämään. Tämän vuoksi hinaaja saattoi lossin Pansion korjaustelakalle saakka. Telakalla lossi nostettiin ylös (kts. kuva 7) ja runkovaurion kohtaan hitsattiin korjauslevy (kts. kuva 8). Telakalla ei havaittu muita vaurioita.

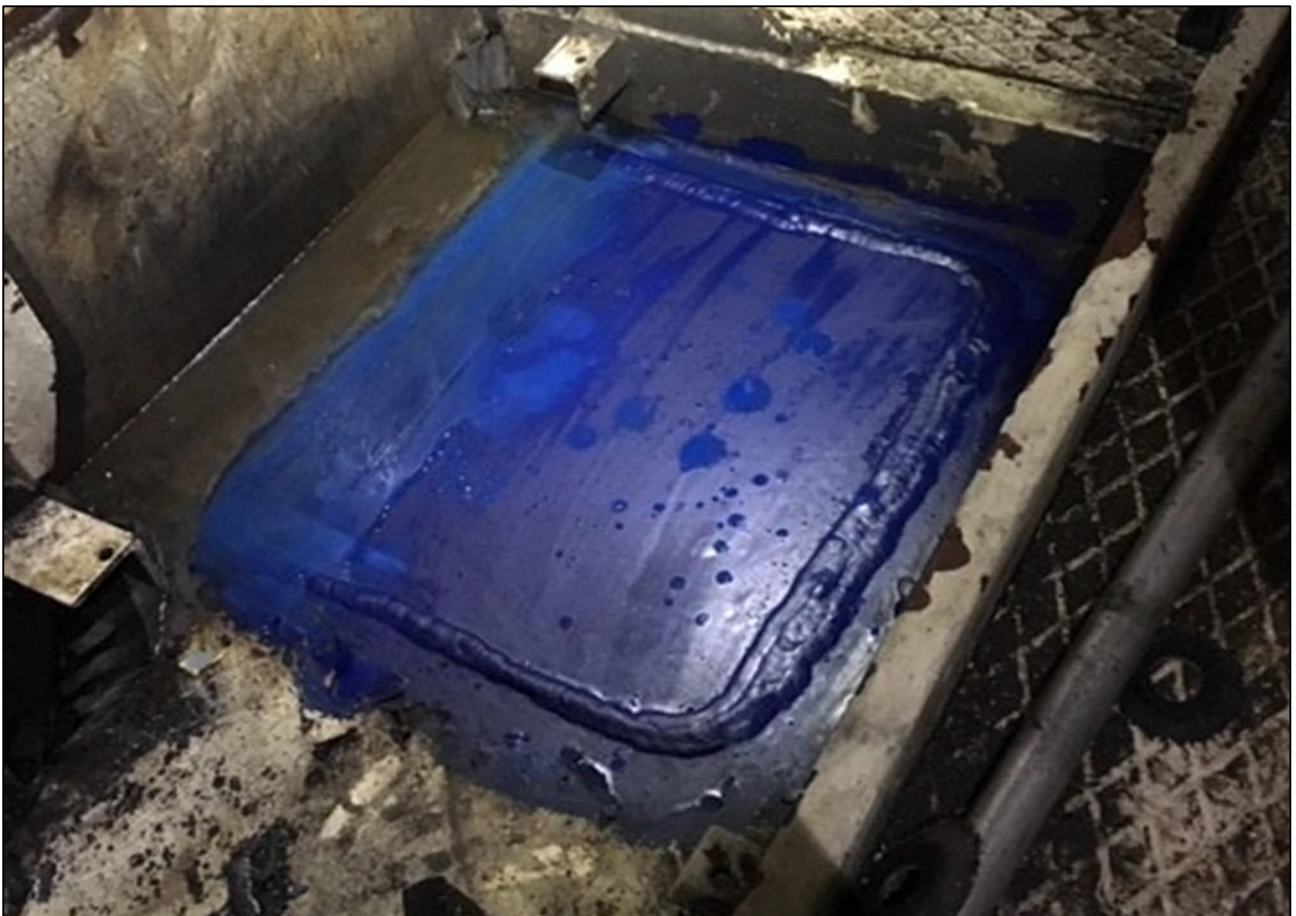
**Kuva 8.** Telakalla asennettu korjauslevy. (Kuva: Liikenne- ja viestintävirasto)

Liikenne- ja viestintäviraston tarkastaja kävi 4.1.2019 tarkastamassa lossille tehdyt korjaukset telakalla. Tämän jälkeen hän hyväksyi aluksen takaisin liikenteeseen.

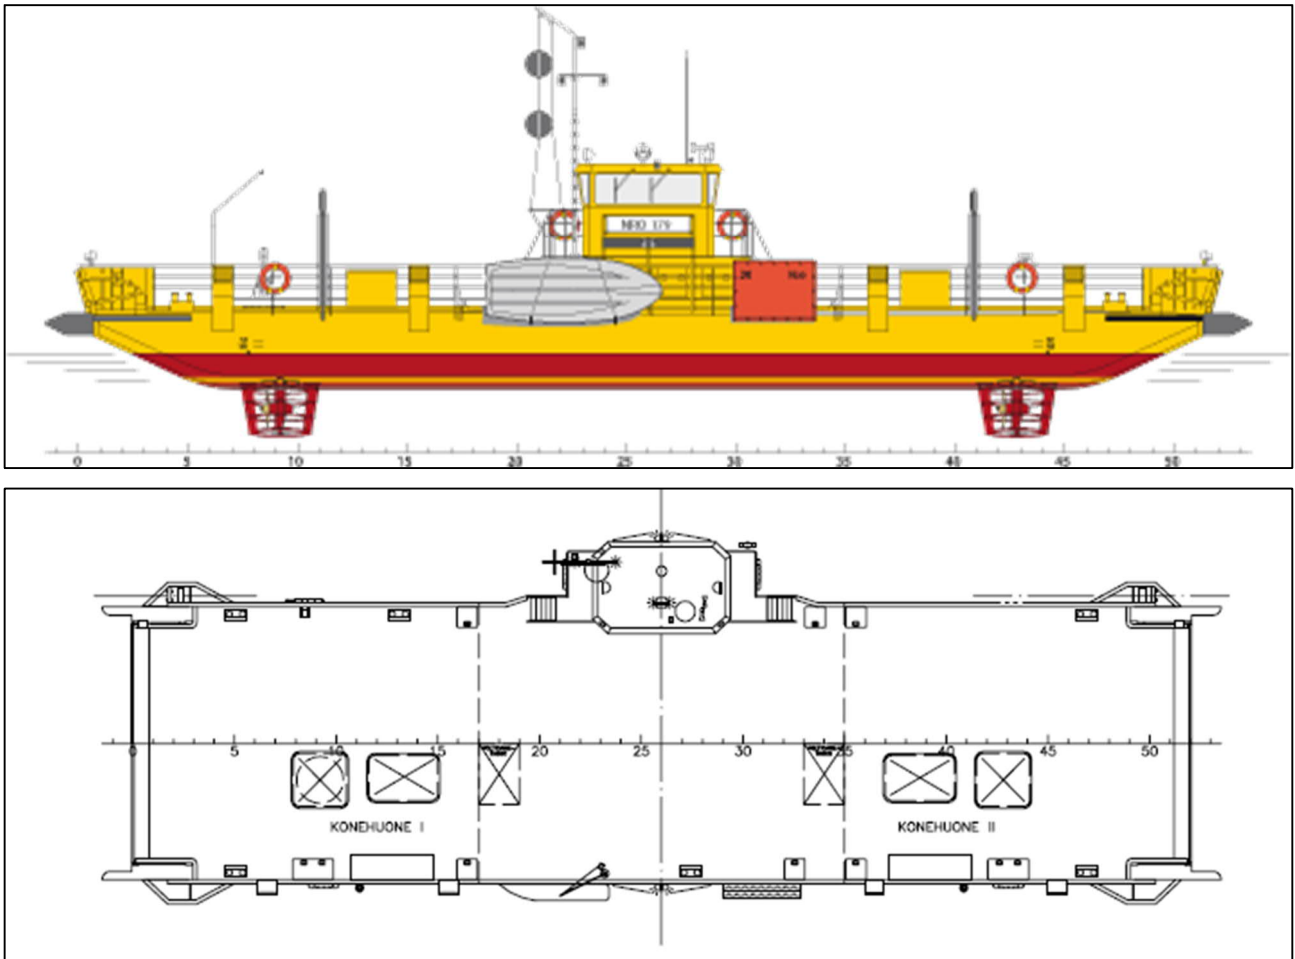
**Kuva 10.** Palvan lossin rakennepiirustuksia. (Kuvat: Suomen Lauttaliikenne Oy)

- Suurin pituus: 27,3 m
- Suurin leveys: 6,8 m
- Kannen sivukorkeus: 1,9 m
- Kannen ajoradan hyödyllinen pituus: 25,5 m
- Kannen ajoradan hyödyllinen leveys: 6,3 m
- Hyötykuorma: 44 tonnia

- Syväys: 1,8 m
- Kuivapaino: 72 tonnia

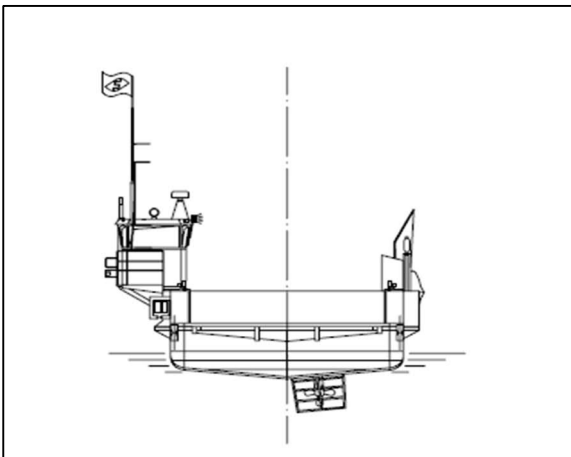
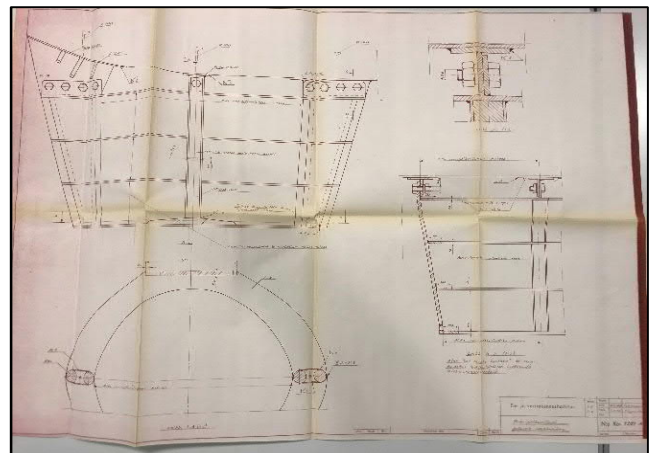
Palvan lossia voidaan ohjata kumpaankin suuntaan tahansa. Tämä on tarpeellista ohjausvaijerin vuoksi, mikä estää kääntäjästä alusta ympäri laituripaikalla. Lossia ohjataan lautan päädissä sijaitsevilla toisistaan riippumattomilla, 360° kääntyvillä Parkano PR 75-ruoripotkurilaitteilla. Olennaista lossissa nro. 179 on, että nämä ruoripotkurilaitteet sijaitsevat pitkittäissuunnassa katsottuna peräkkäin lossin keskilinjan sivussa, ohjaamon vastakkaisella runkopuoliskolla. Potkurilaitteiden ympärillä on metalliset kehikot eli jäähäkit, jotka jääolosuhteissa ajettaessa suojaavat potkurilaitteista. Nämä ovat valmistettu erimuotoisesta ja vahvuudeltaan vaihtelevasta teräsmateriaalista ja hitsattu kiinni teräksisten vahvikelevyjen avulla lossin pohjaan (kts. kuva 11).

**Kuva 11.** Lossin potkurilaitteen ja sitä ympäröivän jäähäkin sijainti sekä jäähäkin rakennepiirustus. (Kuvat: Suomen Lauttaliikenne Oy)

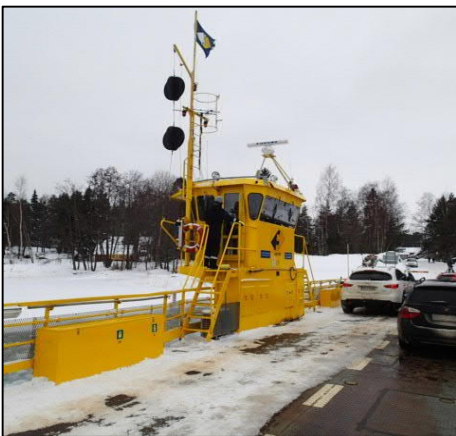
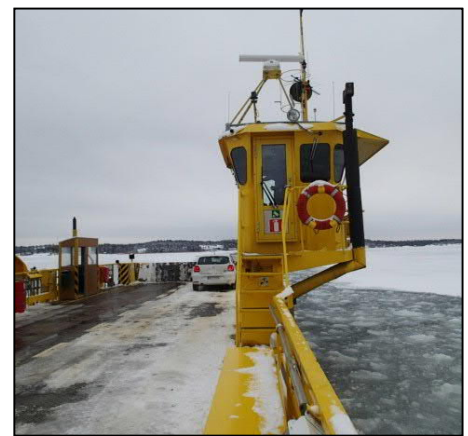
Kuten kuvassa 12 näkyy, Palvan lossin ohjaamo sijaitsee aluksen toisella laidalla (lossireitin kulkusuuntaan nähden eteläpuolella). Ohjaamon isot, pyyhkimillä varustetut ikkunat avautuvat väylän sivuille. Näissä ikkunoissa ei ole näkyvyyttä haittaavia tukipilareita. Väylän suunnasta ohjaamossa on merkittävästi pienemmät, pyyhkimellä varustetut ikkunat sekä ilman pyyhintä olevat ovien ikkunat. Käytännössä lossia ohjataan katsomalla ulos näistä väylän suunnasta ohjaamon sivuikkunoista. Tällöin näkyvyyttä rajoittavat ikkunoiden tukipilarit ja ovien rakenteet. Lossin hallintalaitteet sijaitsevat ohjaamon toisella laidalla ajokannen puolella. Tämän seurauksena kuljettaja joutuu ajaessaan olemaan sivuttain kulkusuuntaan nähden.

**Kuva 12.** Lossin ohjaamo. (Kuvat: Onnettomuustutkintakeskus)

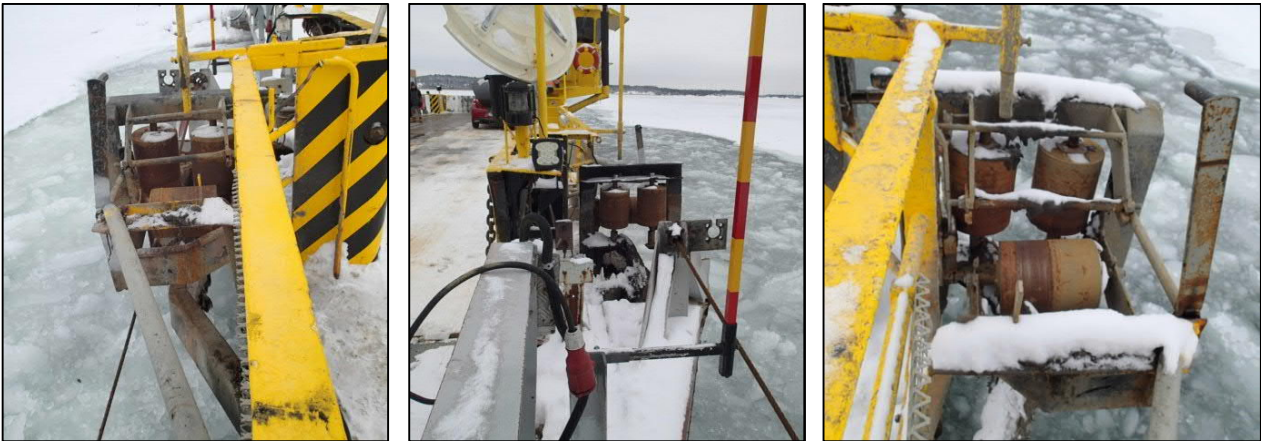
Lossin ohjausvaijeri on kiinnitetty Teersalon puoleisella lauttarannalla maatukeen ja Palvan puolella vaijerivintturiin, jolla vaijeri kiristetään sopivalle kireydelle. Vaijeria ei kuitenkaan vedetä tai kelata lossin liikkuessa, vaan vaijeri kulkee vapaasti lossin toisella kyljellä metallisten ohjausrullien kautta (kts. kuva 13) laskeutuen taas lossin perässä meren pohjaan. Lossipaikasta riippuen vaijeria pidetään eri kireyksillä – siellä, missä on enemmän muuta liikennettä, vaijeri halutaan saada mahdollisimman nopeasti laskeutumaan lossin takana, jotta se ei aiheuttaisi muille veneilijöille vaaraa.

**Kuva 13.** Rullat, joiden kautta ohjausvaijeri kulkee lossin kyljellä. Kuvasaikaan vaijeri ei ollut kytkettyä lossiin johtuen jääolosuhteista. Onnettomuuden tapahtuessa ei ollut jäitä. (Kuvat: Onnettomuustutkintakeskus)

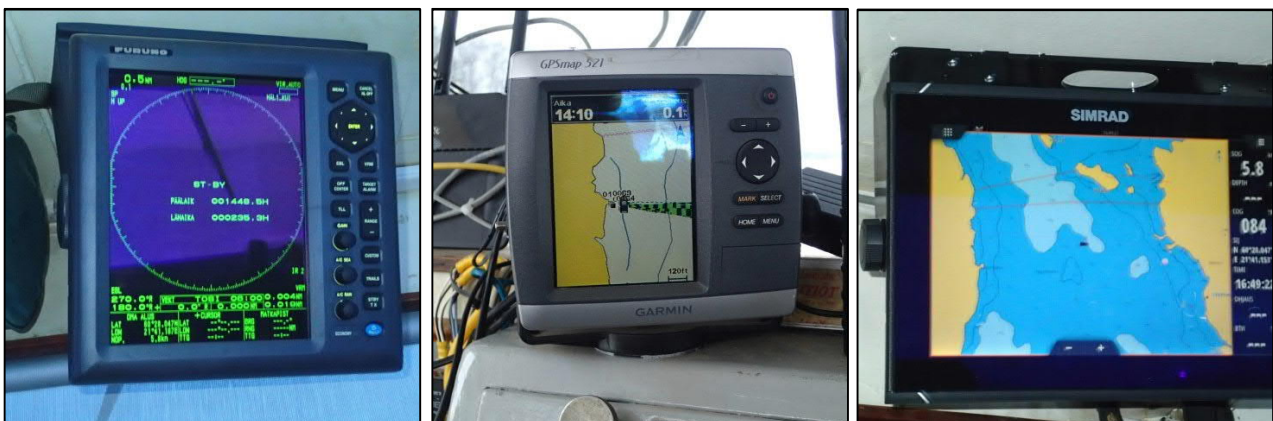
Lossin tutka on Furuno-merkkinen (kts. kuva 14, vasemmalla). Varustamon ohjeiden mukaisesti tutkaa on pidettävä ajon aikana aina vähintään valmiustilassa ja sen käyttöä on tehostettava näkyvyyden ollessa rajoitettu. Tutkinnassa kävi ilmi, että käytäntö vaihteli ja tässä tapauksessa kuljettaja ei käyttänyt tutkaa navigoinnin apuna. Kuljettajaa ei oltu perehdytetty riittävästi tutkan avulla tapahtuvaan navigointiin.

**Kuva 14.** Palvan lossin tutka (vasemmalla), vanha (keskellä) ja uusi karttaplotteri (Kuvat: Onnettomuustutkintakeskus)

Onnettomuuden aikaan lossin karttaplotterina oli vanhempi, Garmin-merkkinen laite (kts. kuva 14, keskellä). Onnettomuuden jälkeen ohjaamoon oli asennettu myös uusi, Simrad-merkkinen karttaplotteri (kts. kuva 14, oikealla). Plotteri on ollut eniten käytetty navigoinnin apuväline Palvan lossilla. Onnettomuusiltana karttaplotterissa ilmennyt vika oli havaittu jo noin kuukautta aiemmin. Lossinkuljettaja oli ottanut tämän puheeksi muiden lossinkuljettajien kanssa, mutta keskustelut eivät olleet johtaneet plotterin korjaustoimenpiteisiin. Kuljettajat eivät olleet tienneet, mikä karttaplotterissa on vikana, mutta siitä ei oltu ilmoitettu varustamollekaan.

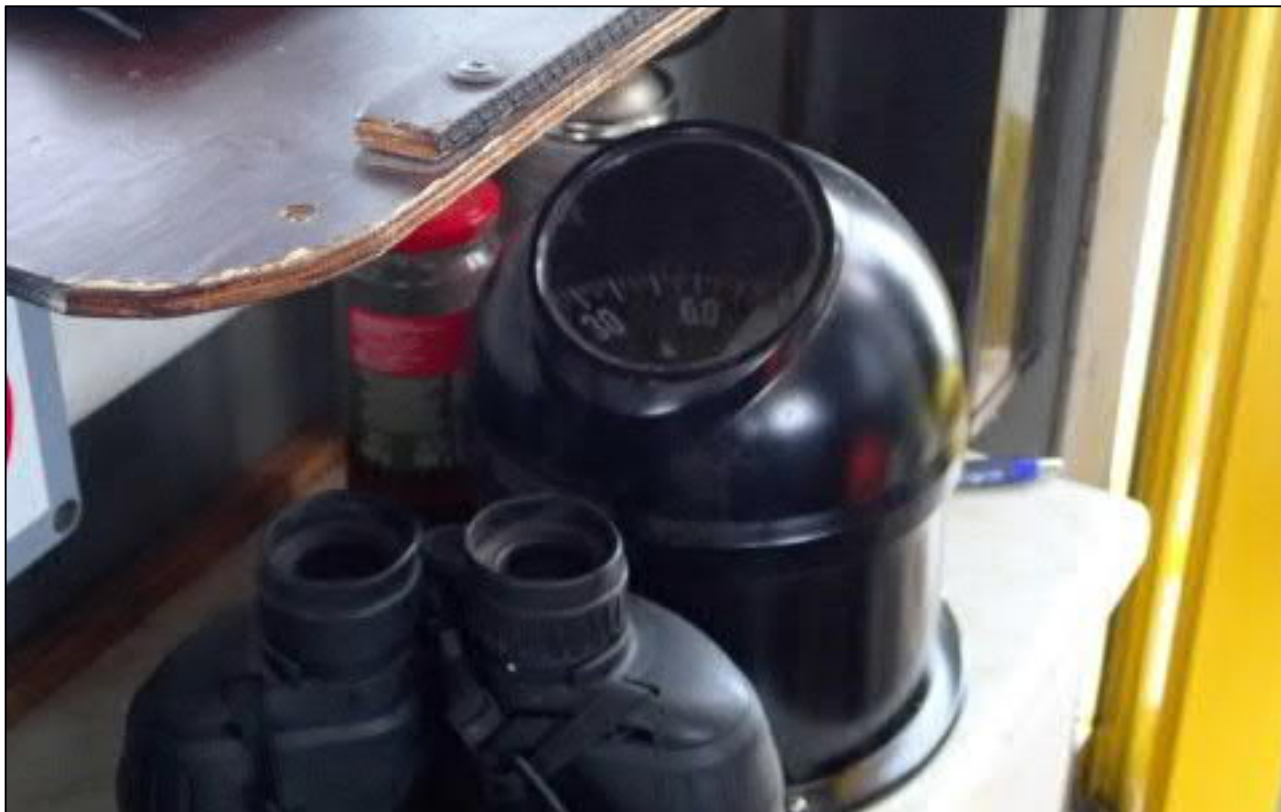
päin, kompassi on kuljettajan katsesuunnan takana. Tämän lisäksi osittain kompassin päällä on puinen pöytälevy, joka entisestään rajoittaa näköyhteyttä kompassiin.

**Kuva 15.** Kompassi sijaitsee osittain karttapöydän reunan alla. (Kuva: Onnettomuustutkintakeskus)

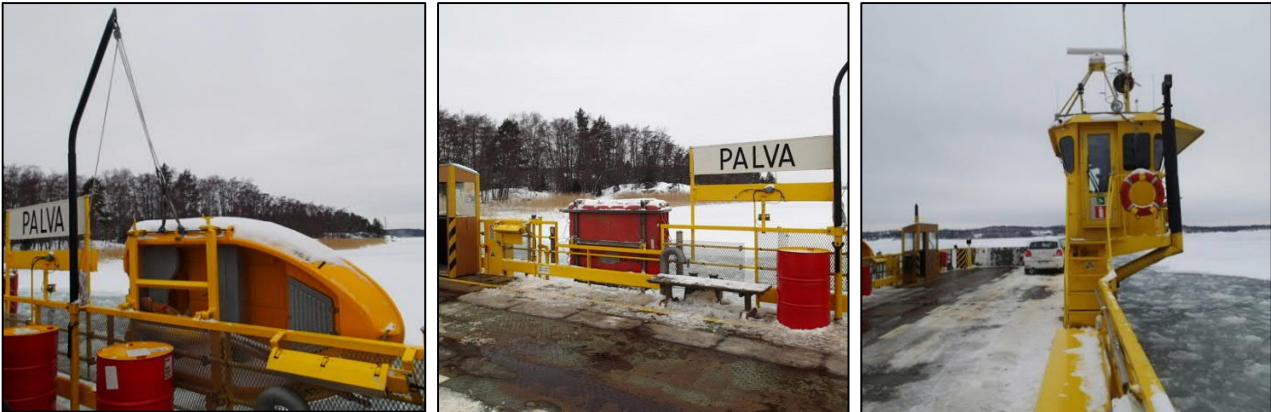
Lossin pelastautumisvälineisiin kuuluvat pelastuslautat, pelastusliivit, ja -renkaat, pieni yhteysvene sekä nostinlenkki. Pelastusliivejä lossissa riittää jokaiselle matkustajalle (suurin sallittu matkustajamäärä 40 henkilöä). Tämän lisäksi on myös erikseen lasten pelastusliivejä. Pelastuslautat ovat kelluntalauttoja ja ne on sijoitettu lautan ohjaamo vastapäätä olevalle partaalalle (ks. kuva 16). Yhteysvene (ks. kuva 16), jota voidaan tarvittaessa käyttää myös pelastautumiseen, on niin ikään sijoitettu samalle puolelle kuin kelluntalautat. Pelastusrenkaita

lossilla on neljä kappaletta: lossin ohjaamon molemmin puolin (ks. kuva 16) sekä vastakkaisen puolen partaalle. Nostinlenkki on tarkoitettu ihmisen merestä nostamiseen tai nostamisen avustamiseen. Lenkki on ripustettu ohjaamon ulkoseinälle.

**Kuva 16.** Palvan yhteysvene, jota käytetään myös pelastusveneenä, kelluntalautta sekä yksi pelastusrenkaista. (Kuvat: Onnettomuustutkintakeskus)

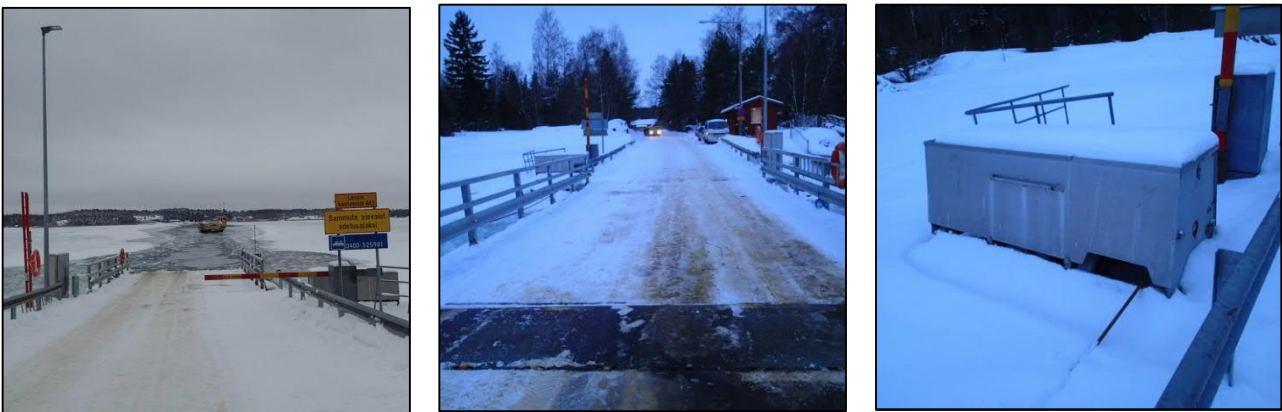
Palva – Teersalo -lauttaväylän laiturit ovat tyypillisiä saariston lossilaitureita. Ne koostuvat kahdesta osasta: kiinteästä laiturinosasta eli maatuesta ja tähän saranoilla kiinnitetystä kelluvasta laiturinosasta eli kalturista. Ponttonilla kelluvan kalturin tarkoituksena on tasata vedenkorkeuksia. Lossi kiinnittyy kalturiin ohjaamalla lossin sarvet kalturin etureunassa oleviin sarvikoteloihin.

**Kuva 17.** Lauttalaituri Teersalossa, merelle sekä mereltä pois päin katsottuna. Oikeanpuolimmaisena laiturin vieressä oleva vaijerivintturin kotelo. (Kuvat: Onnettomuustutkintakeskus)

Laitureiden yhteydessä on voimakkaat valonheittimet (näky yllä kuvassa 17 vasemmalla), joilla valaistaan laiturialuetta. Valoja pidetään päällä pimeään aikaan sekä huonon näkyvyyden vallitessa – niitä kutsutaankin myös sumuvaloiksi. Ne voidaan kytkeä päälle lossin ohjaamosta.
