Luotsiveneen ja ohjusveneeseen vaaratilanne Emäsalon edustalla 1.12.2018

M2018-04

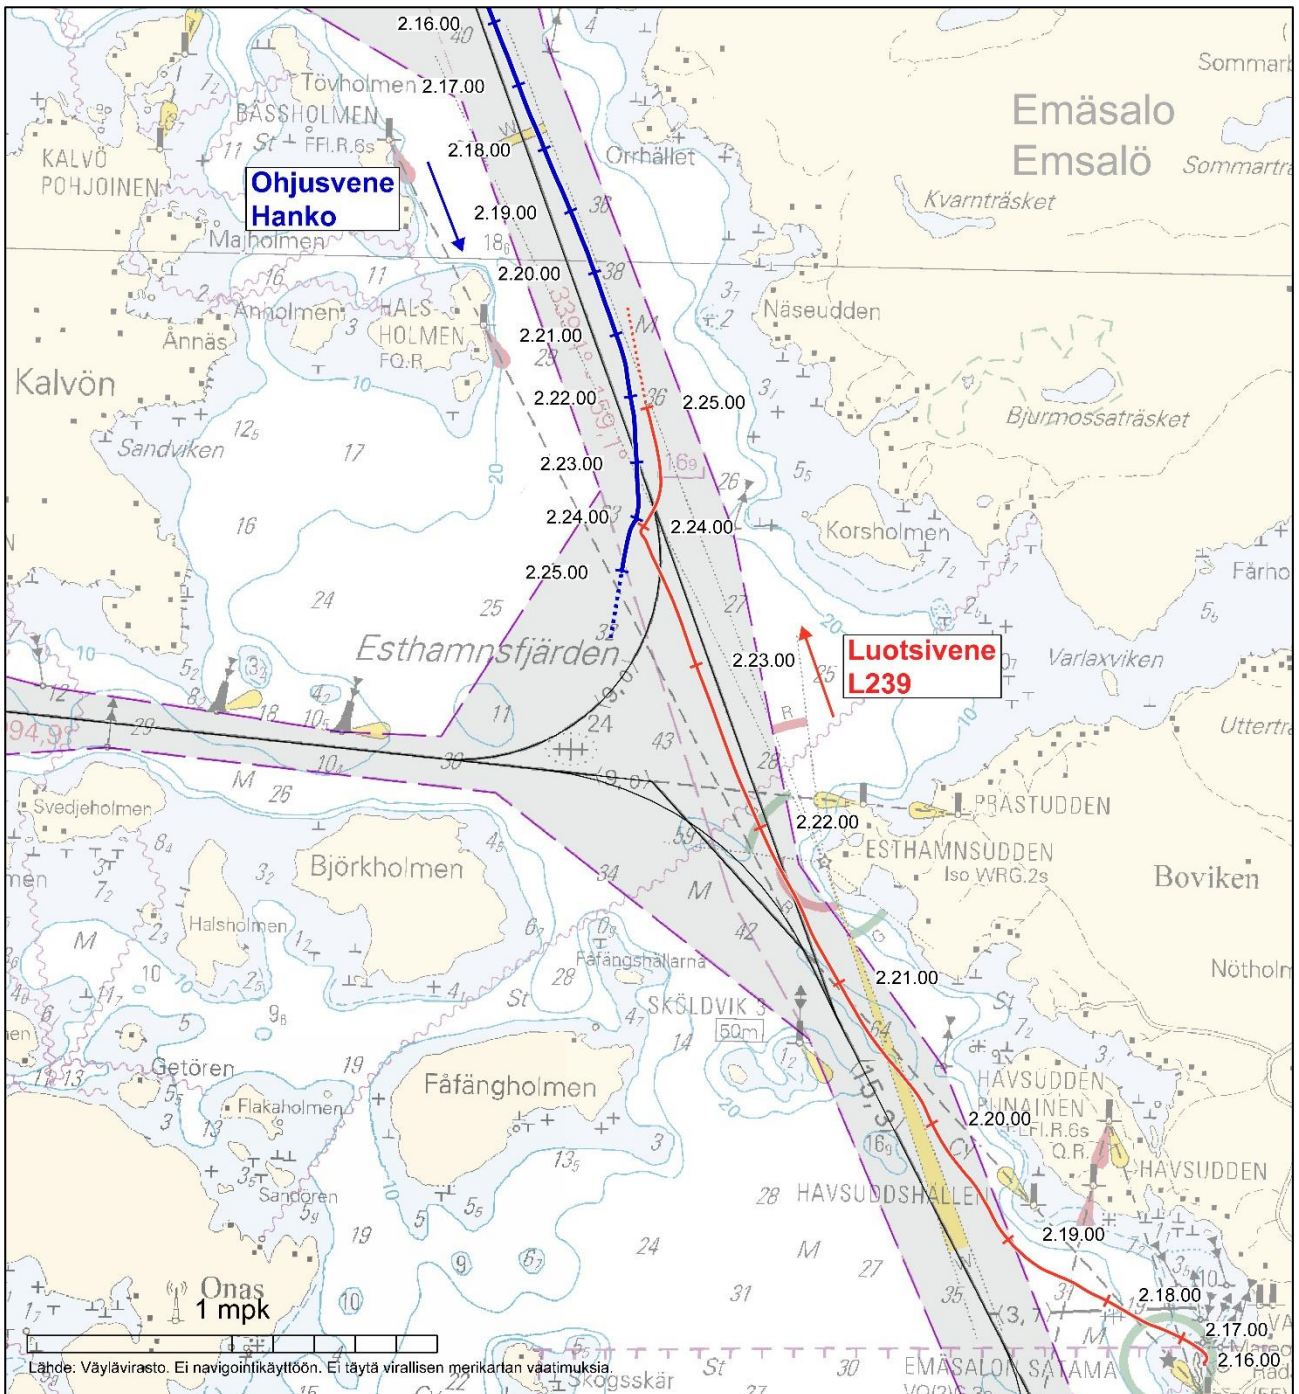
Kuva 1. Ohjusvienen ja luotsivienen kulkureitit kello 02.16 alkaen. (Taustakartta: Väylävirasto, piirros: OTKES)

linjan vasemmalla puolella ja oli tulossa suoraan kohti ohjusvenettä. Samaan aikaan luotsiveneen kuljettaja havaitsi edessään olevan tunnistamattoman kohteen, sytytti valonheittimen, totesi tunnistamattoman kohteen alukseksi, vähensi nopeutta ja teki väistöliikkeen oikealle. Alukset sivuuttivat toisensa noin 0,2 kaapelinmitan (noin 40 metrin) päästä.

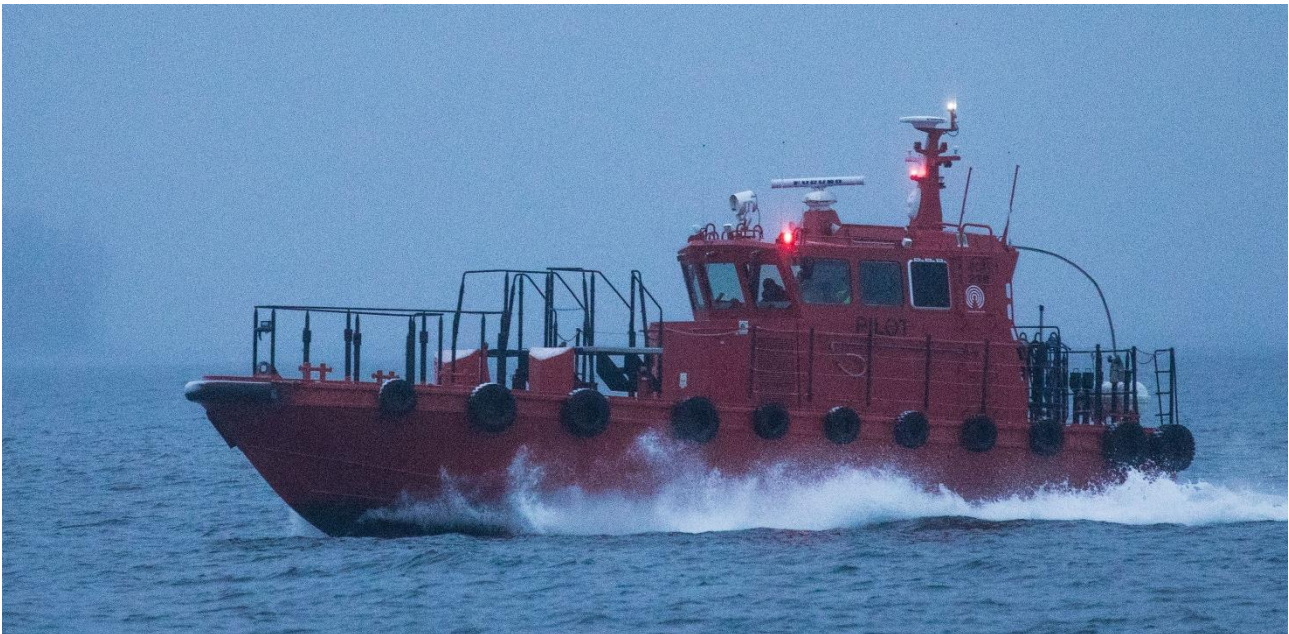
Kuva 2. Luotsivene L239. (Kuva: OTKES)

L239 on Kewatec AluBoat Oy Ab:n telakalla Kokkolassa vuonna 2011 rakennettu alumiinirakenteinen, kahdella dieselmoottorilla ja potkuripropulsiolla varustettu nopea luotsivene. Veneen pituus on 14,5 m ja leveys 4,9 m. Aluksen maksiminopeus on 27 solmua.

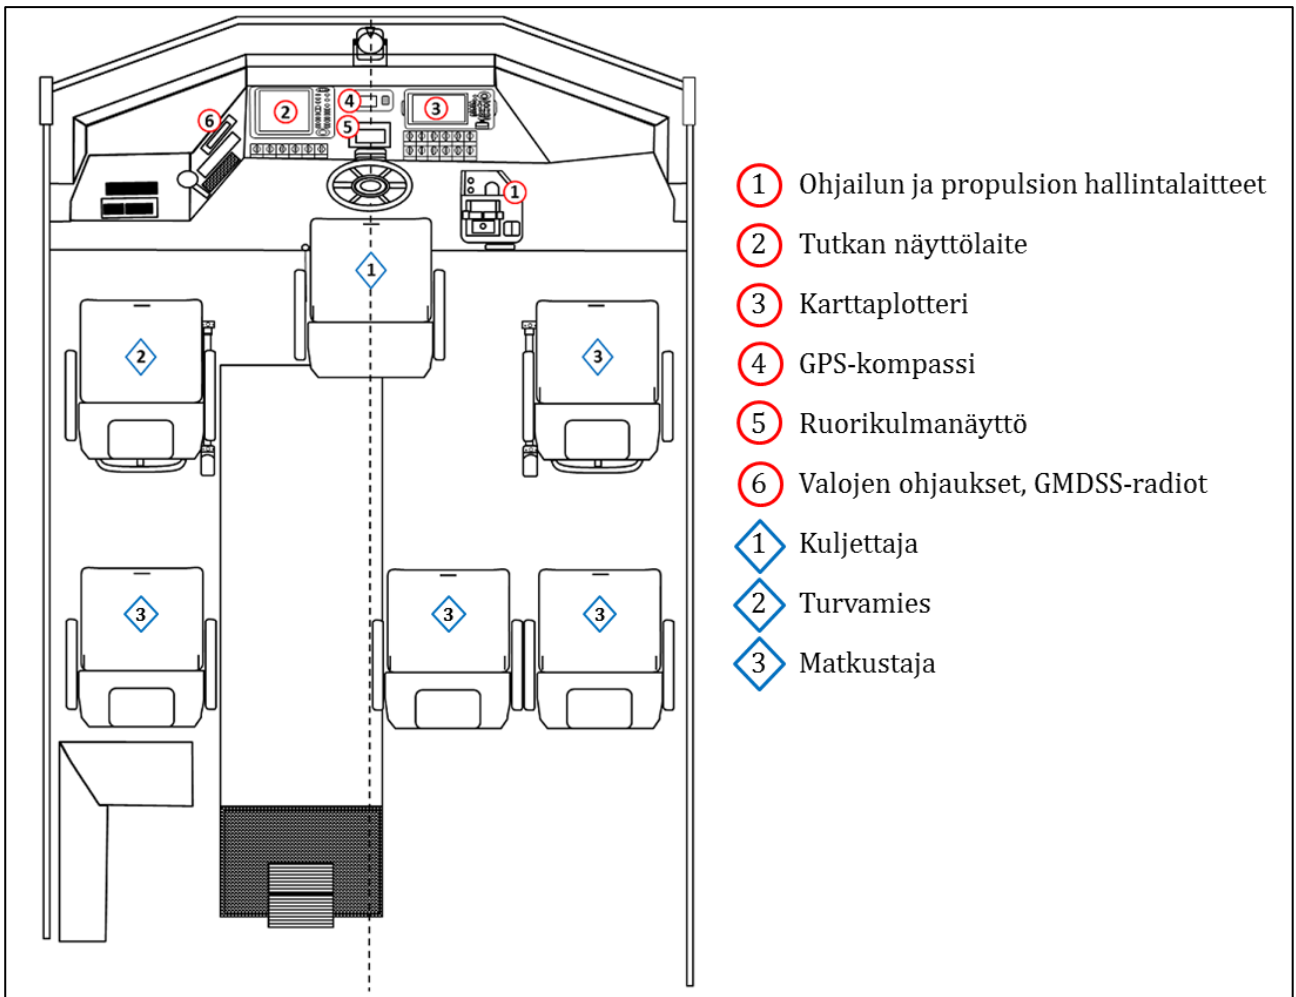
Kuva 3. Luotsivene L239:n ohjaamon yleisjärjestelyt. (Kuva: OTKES)

Luotsiveneen ohjaamossa on tilat yhteensä kuudelle henkilölle. Ohjaamon keskellä keulaosassa on luotsiveneen kuljettajan työpiste, johon on sijoitettu navigointi- ja viestilaitteet, keskeiset koneiden, propulsio- ja ohjailun hallintalaitteet sekä sähkö- ja valaistuskeskukset.

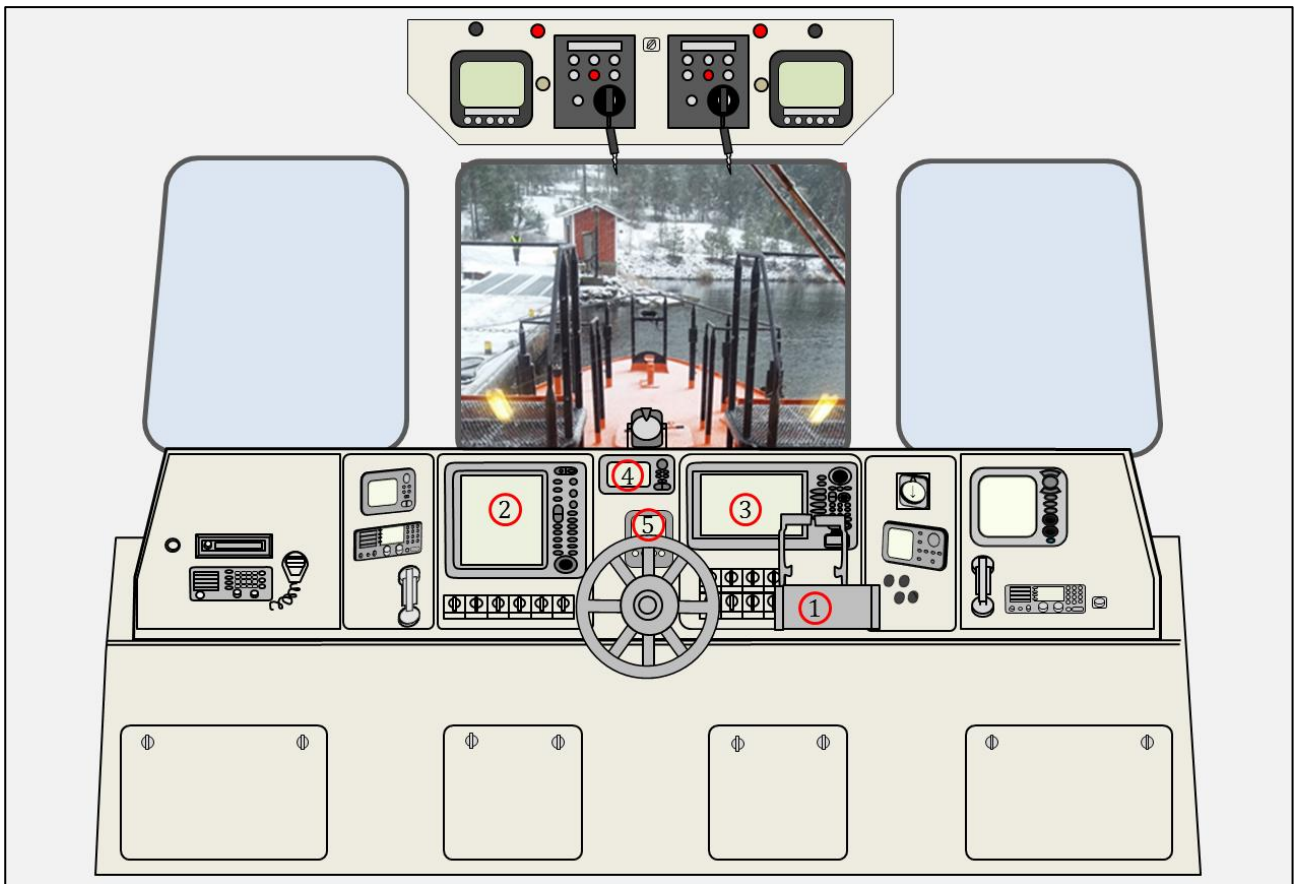
Kuva 4. Luotsiveneen ohjaamo ja keulan puolen ikkunat. Kolme suurikokoista ikkunaa mahdollistavat hyvän näkyvyyden kuljettajan paikalta keulakannen astinsilloille sekä edemäs merelle. Kuljettajalla on hyvä näkyvyys myös molemmille aluksen sivuille. (Kuva: OTKES)

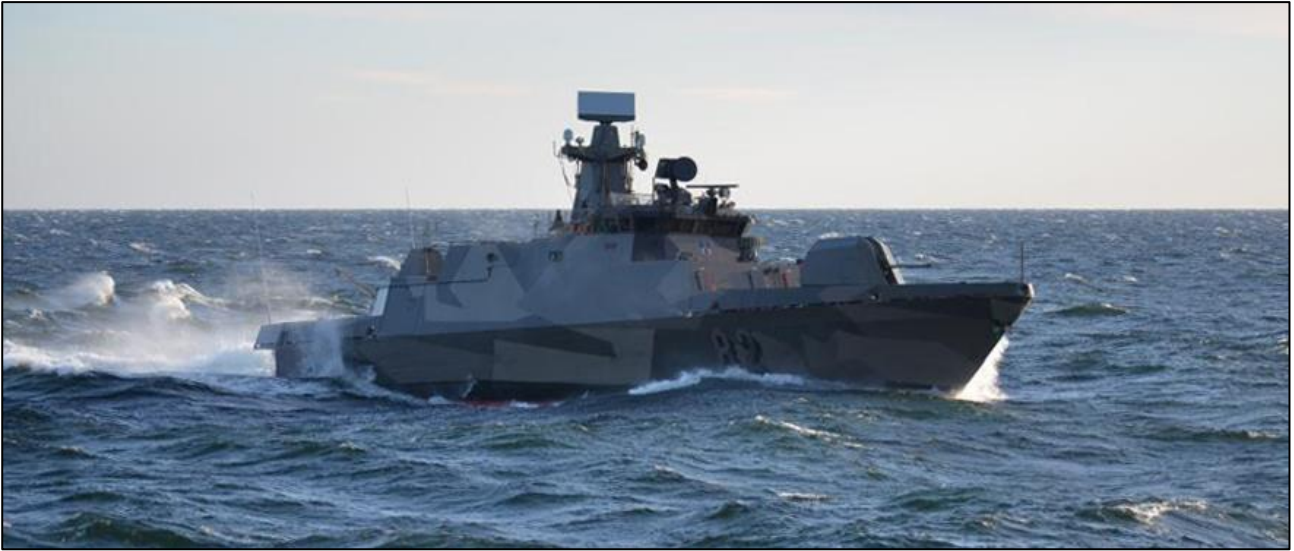
Kuva 5. Ohjusvene Hanko. (Kuva: Puolustusvoimat)

Hamina-luokan ohjusvene Hanko on Suomessa Aker Finnyardsin Rauman telakalla vuonna 2005 rakennettu merivoimien alus. Aluksen 51 m pitkä ja 8,5 m leveä runko on alumiinia ja yläpuoliset kansirakenteet komposiittia. Alus on varustettu vesisuihkupropulsiolla, joka luo sille hyvät ohjailuominaisuudet ja yli 30 solmun maksiminopeuden.

Aluksen visuaalisen havaittavuuden vaikeuttamiseksi alus on naamiomaalattu. Aluksen suunnittelussa on hyödynnetty häiveteknologiaa tutkaherätteen pienentämiseksi. Alus on muotoiltu siten, että se heijastaa takaisin mahdollisimman vähän tutkasignaalia. Metalliosat on päällystetty tutkasäteitä absorboivalla maalilla ja kansirakenteiden komposiittiin on integroitu häivemateriaalia.

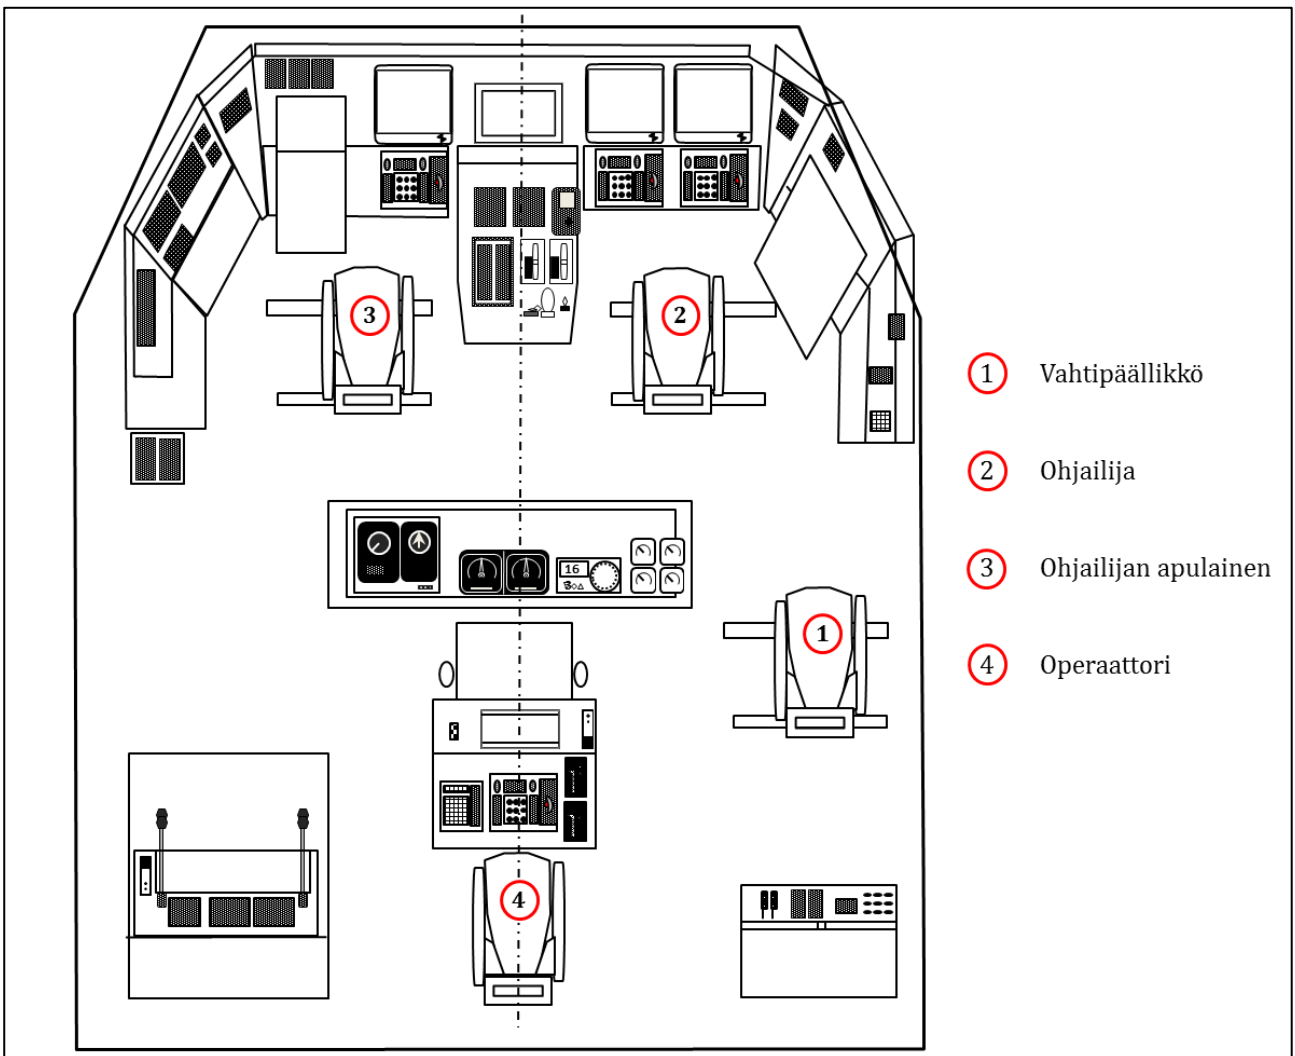
Kuva 6. Ohjusvene Hangan ohjaamon yleisjärjestelyt. (Kuva: OTKES)

Ohjaamon takaosassa on työpiste, jossa tilanteesta riippuen voi työskennellä tähystäjä tai merivalvontaoperaattori. Tähystäjä on yleensä viestisillalla ohjaamon takana ulkona, mutta huonoissa olosuhteissa tähystys voidaan hoitaa ohjaamosta.

Kommunikaation, valojen, äänimerkinantolaitteen, valvonta- ja hälytysjärjestelmän sekä muiden laitteiden käyttöpaneelit sekä suorat sensorinäytöt on sijoitettu pulpetteihin tai kattokonsoleihin.

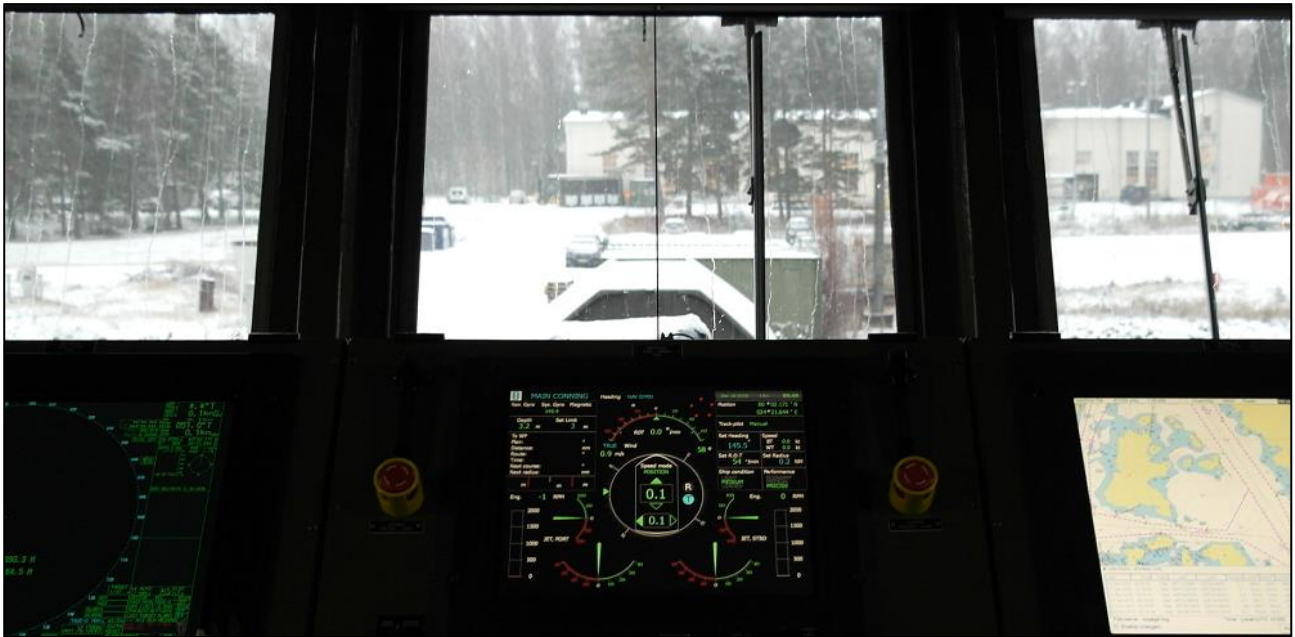
Kuva 7. Näkymä ohjusvene Hangon ohjaamosta eteen. (Kuva: OTKES)

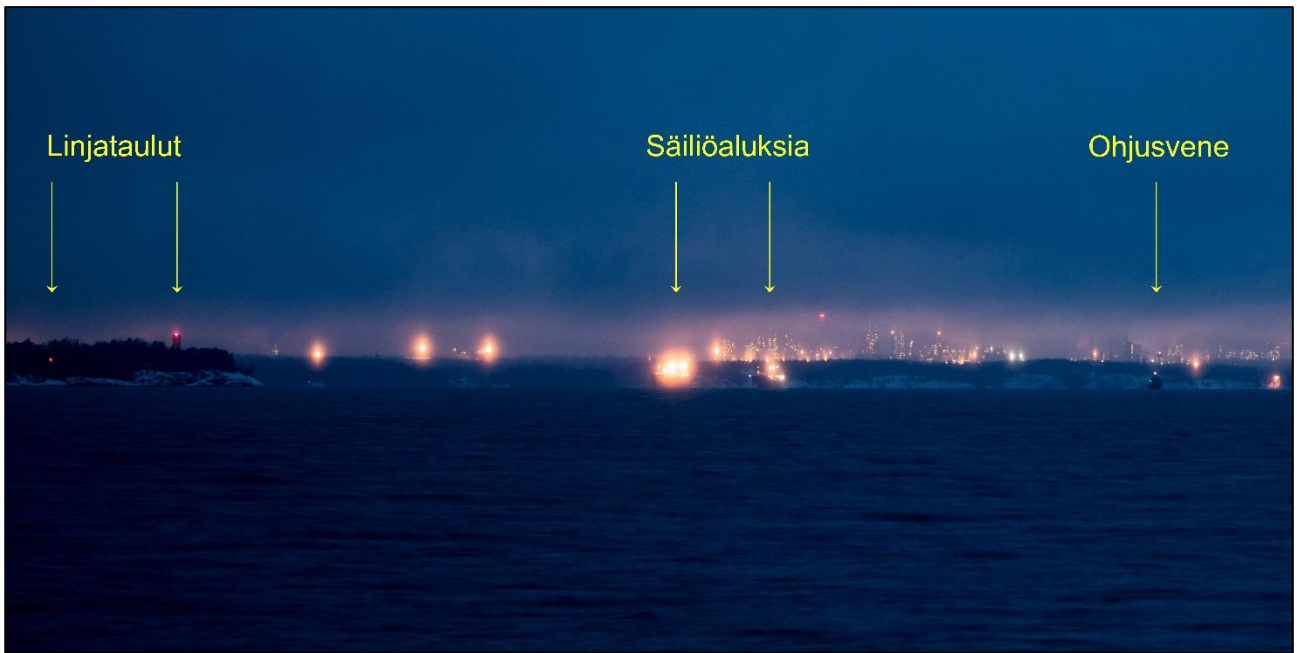
Kuva 8. Sköldvikin öljynjalostamon valoja etelästä väylän suunnasta kuvattuna. Kuva on otettu Esthamnsuddenin kärjestä rekonstruktion yhteydessä 8.1.2019. (Kuva: OTKES)

Pimeällä väylää pitkin pohjoiseen päin kuljettaessa Sköldvikin öljynjalostamon valot ovat suoraan edessä, mikä saattaa joissain olosuhteissa häiritä optista navigointia.

Pimeällä väylällä pitkin pohjoiseen päin ajettaessa Sköldvikin öljynjalostamon valot vaikeuttavat optista navigointia.

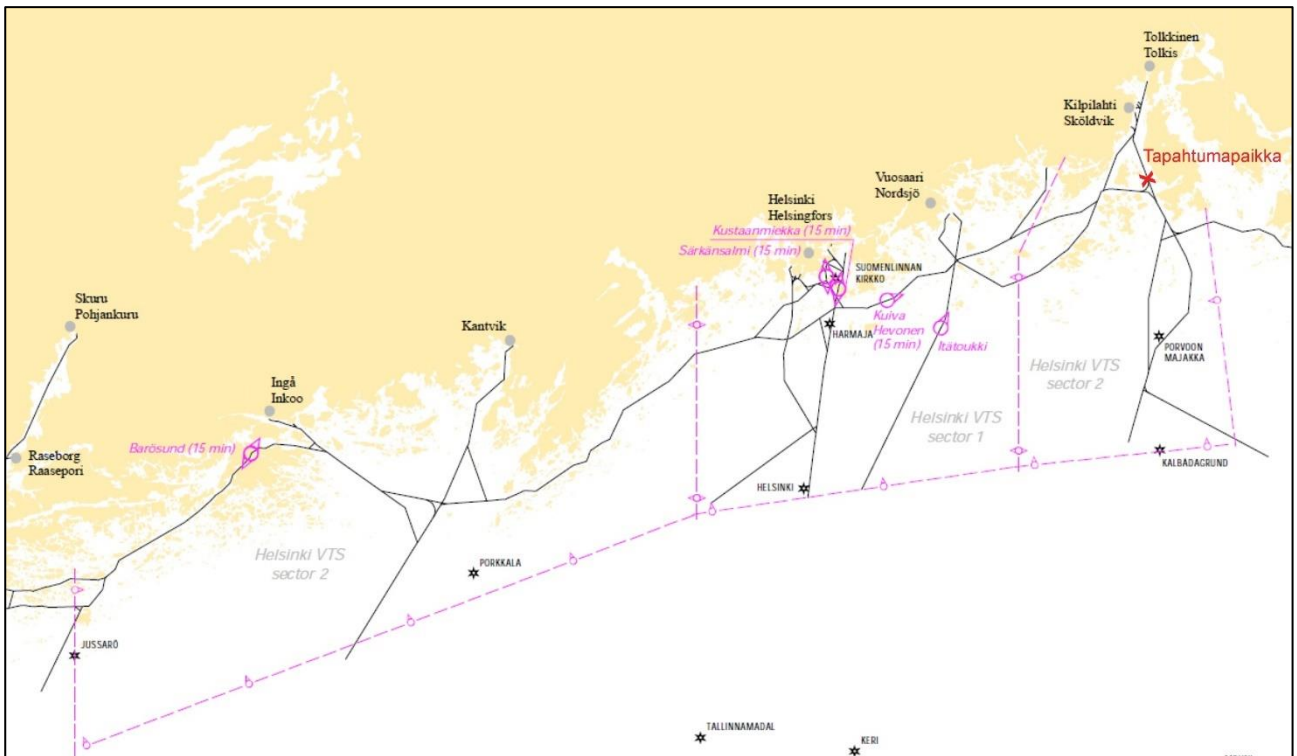
Kuva 9. Helsinki VTS:n alue ja sektorit. Tapahtumapaikka on merkitty punaisella. (Kuva: Väylävirasto)

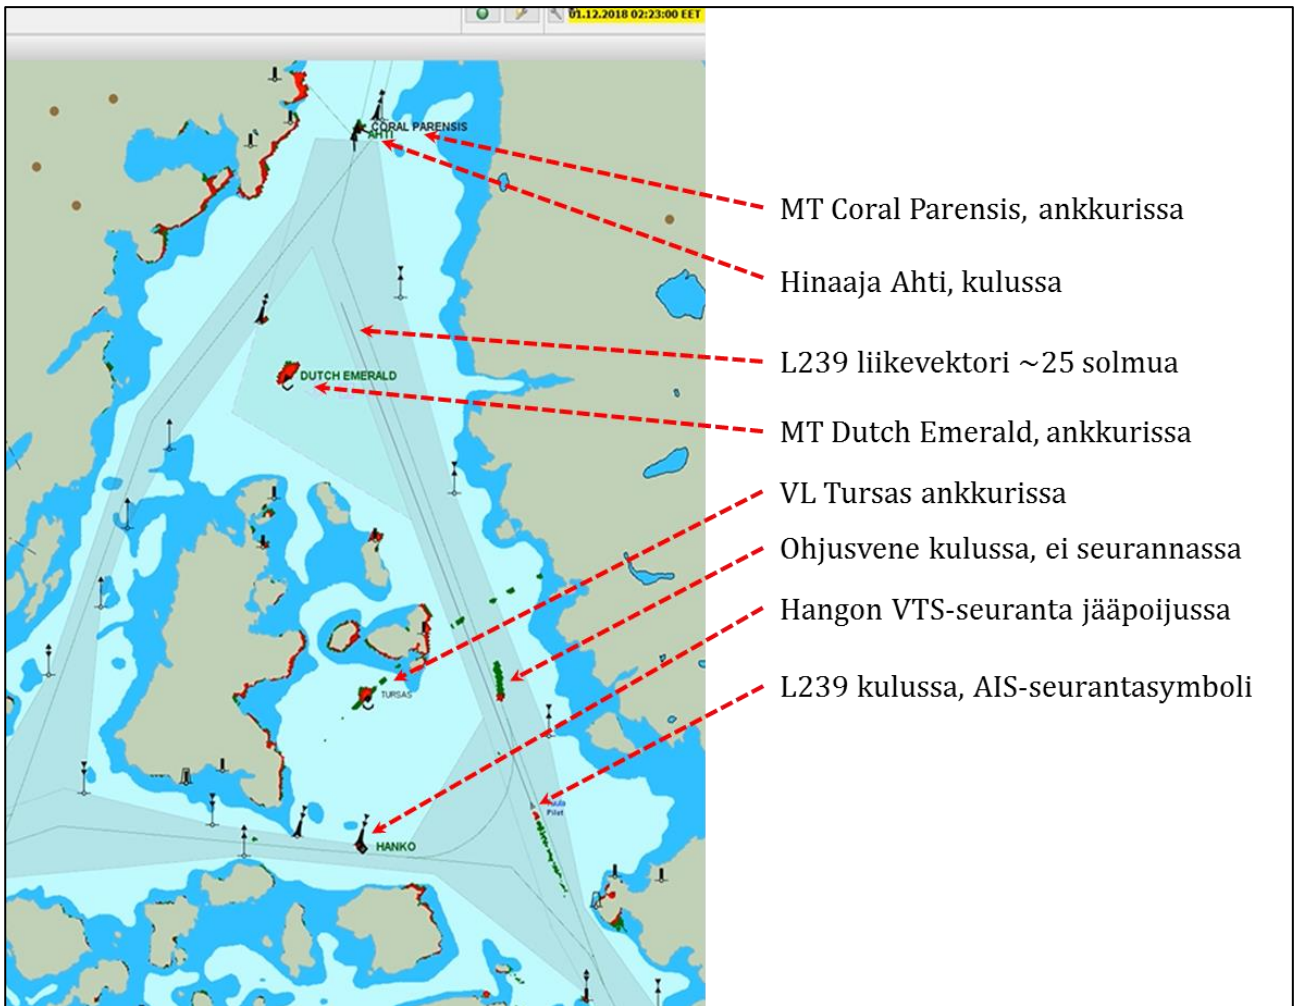
Kuva 10. Pysäytyskuva VTS:n videotallenteesta 1.12.2018 kello 02.23.00. (Pohjakuva: VTS-Helsinki, merkinnät: OTKES)

Björkholm-jääpoijuun. Tallenteessa luotsiveneen AIS-seurannan liikevektori oli himmeämpi verrattuna muihin alueen aktiivisiin AIS-maaleihin liikkeessä tai ankkurissa.

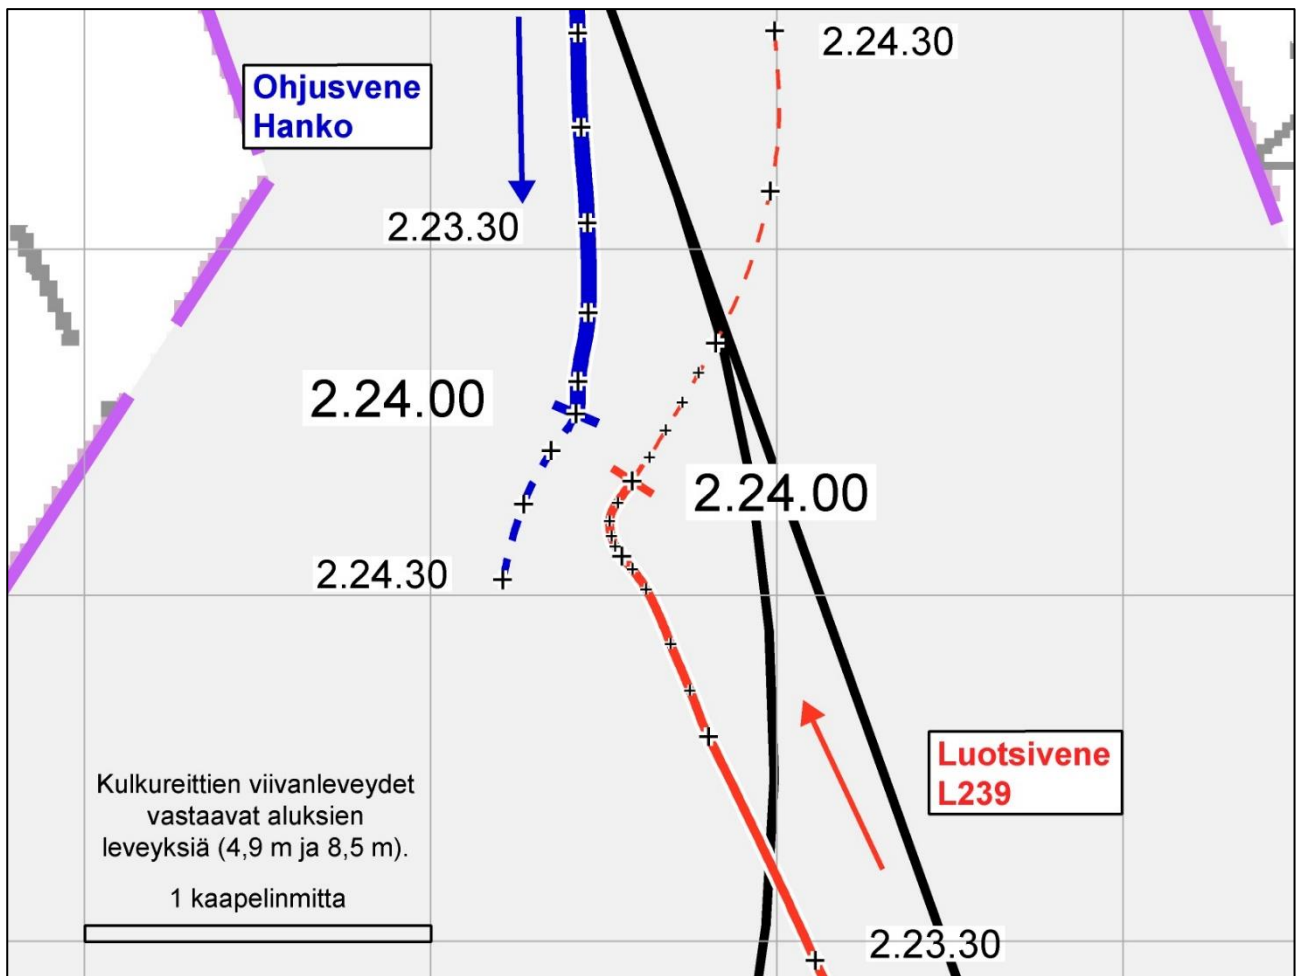
Kuva 11. Ohjusveneen ja luotsiveneen kulkureitit sekä paikkatiedot 10 sekunnin välein kello 2.23.30–2.24.30. Luotsiveneen paikkatiedot 2 sekunnin välein on merkitty pienellä ristillä. (Taustakartta: Väylävirasto, paikkatiedot: Puolustusvoimat, piirros: OTKES)

Kello 02.23.46 luotsiveneen nopeus oli 23 solmua, ohjusveneen nopeus 6 solmua ja alusten välinen etäisyys oli noin 0,7 kaapelinmittaa (123 metriä). Jos molemmat alukset olisivat jatkaneet samoilla liiketekijöillä, alukset olisivat törmänneet toisiinsa kahdeksan sekunnin kuluttua. Luotsiveneen nopeus pieneni ja alus väisti jyrkästi oikealle. Paikkatietojen mukaan alusten etäisyys oli pienimmillään kello 02.24.00 noin 0,2 kaapelinmittaa (40 metriä).

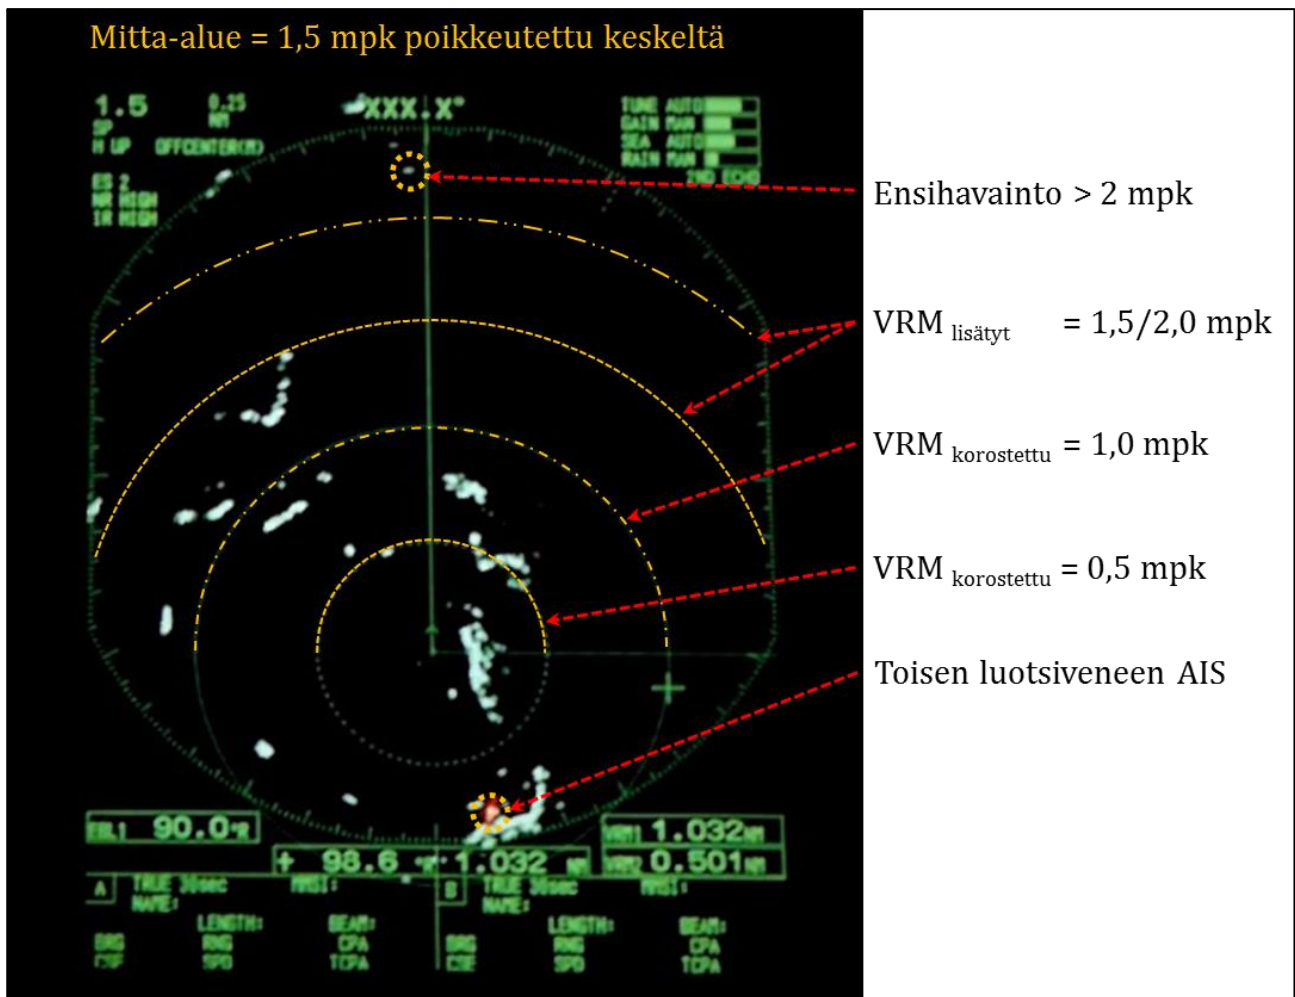
Kuva 12. Rekonstruktioajossa tehty ensihavainto ohjusveneestä luotsiveneen tutkalla. (Kuva: OTKES)
