# Konttialus MV Priamoksen (AG) ajautuminen matalikolle Kotkan edustalla 12.9.2018

M2018-03

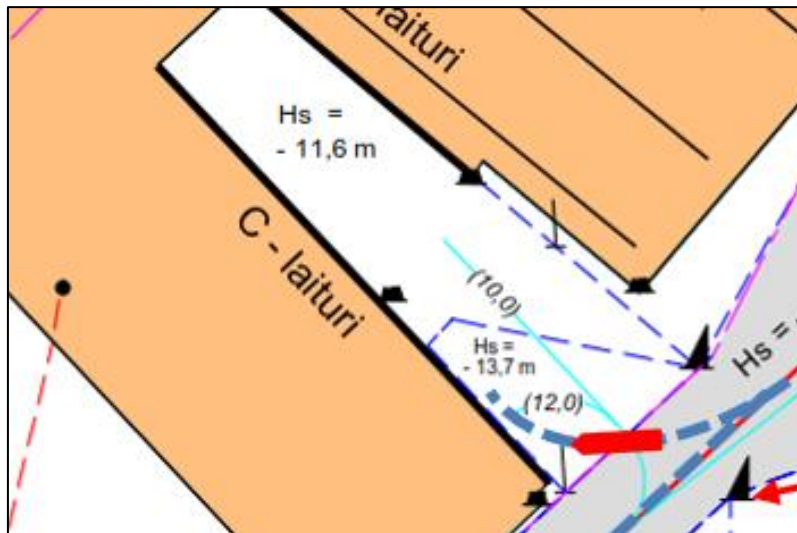
**Kuva 1.** MV Priamoksen suunniteltu kääntäminen väylälle. Punaisella nuolella osoitettu jääpoiju, johon alus törmäsi. Violetilla viivalla on osoitettu sataman vesialueen ulkoraja. (Kuvapohja: Väylävirasto, lisäykset: OTKES)

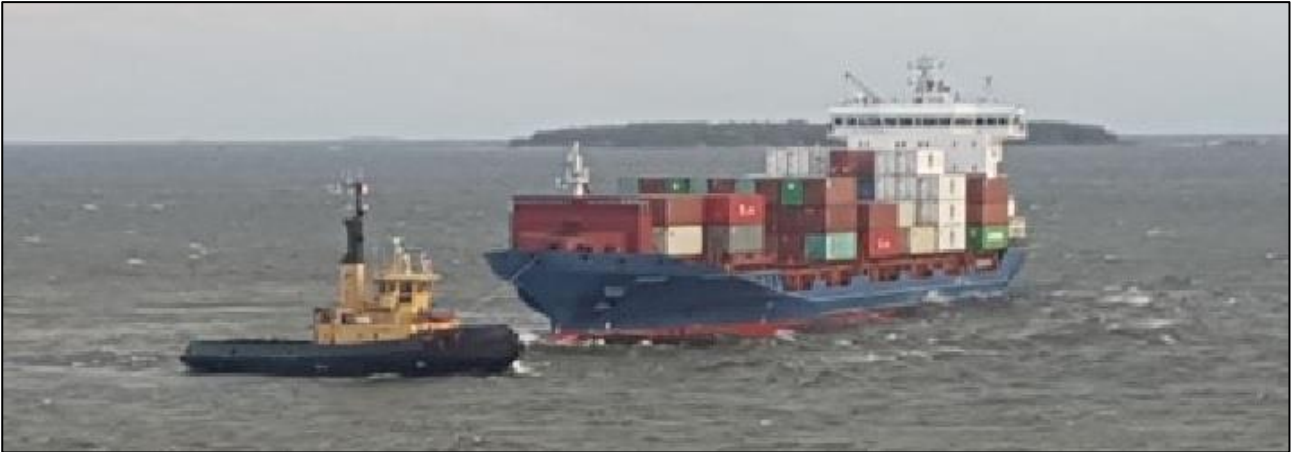
**Kuva 2.** MV Priamos hinaaja Viikarin hinauksessa 12.9. kello 19.13. (Kuva: MS Seagard, Bore Oy)

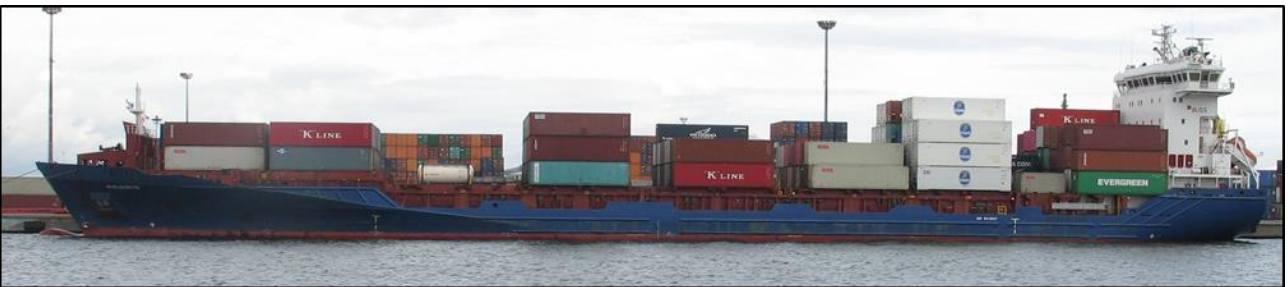
**Kuva 3.** MV Priamos 15.9. Lastitilanne sama kuin onnettomuudessa. Aluksen ja lastin tuulipinta-ala oli noin 2100 m<sup>2</sup>. (Kuva: OTKES)

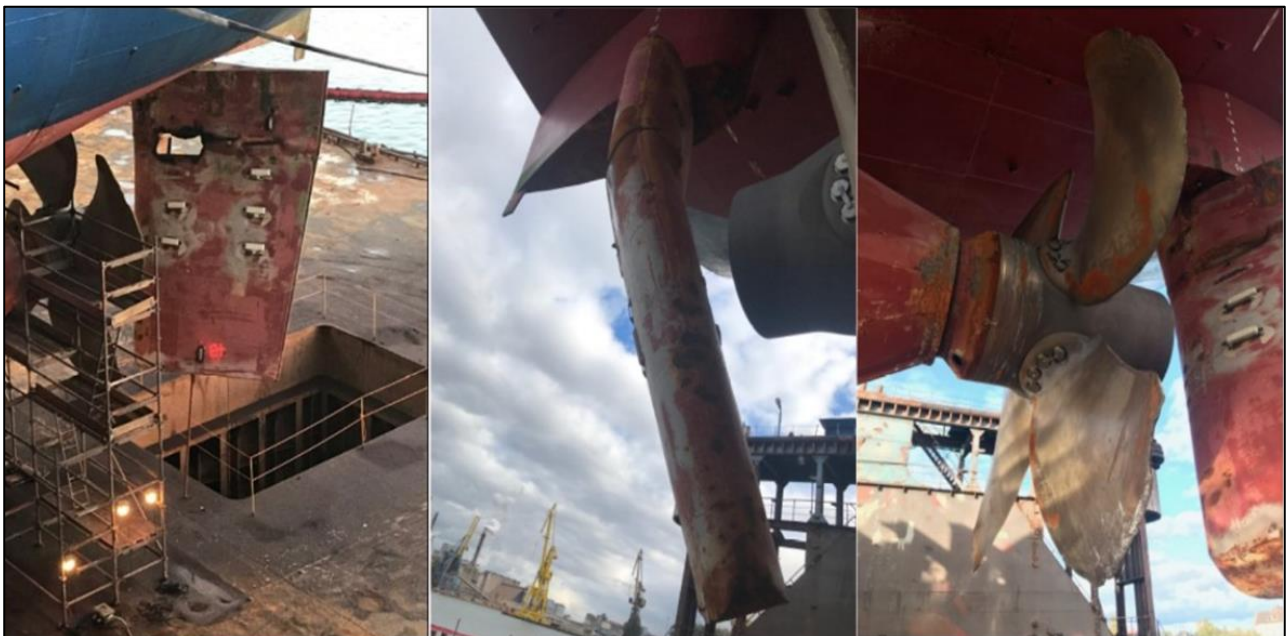
**MV Priamoksen** peräsinlapa, peräsintukki ja potkuri vaurioituivat (kuva 4). Aluksen laidotukseen ja pohjaan syntyi painautumia. Alus sai vuotoja peräosaansa ja keskilaivan kohdalle painolastitankkiin. Alus hinattiin lastin purkamisen jälkeen 23.9. Gdanskiin telakalle korjattavaksi.

**Kuva 4.** Aluksen vaurioitunut peräsin vasemmalla, taipunut peräsintukki keskellä ja vaurioitunut potkuri oikealla. (Kuvat: Leonhardt & Blumberg, Shipmanagement GmbH & Co. KG)

Lopulta aluksen perä törmäsi jääpoijuun. Potkuri ja peräsin vaurioituvat törmäyksessä, mistä seurasi aluksen ohjailukyvyyn menettäminen.

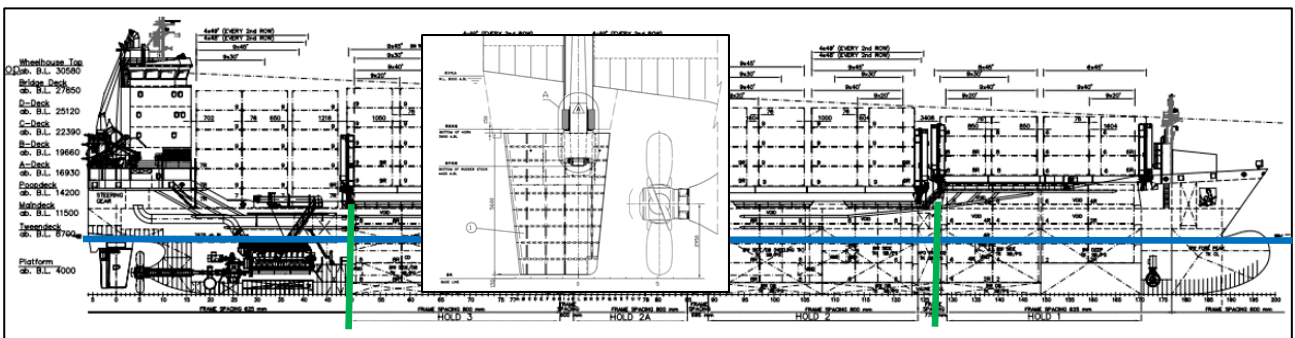
Aluksen perän ohjailupotkurin halkaisija on noin 1,3 m ja teho 400 kW. Keulan ohjailupotkurin halkaisija on vastaavasti noin 1,8 m ja teho 900 kW. Pilot Cardissa on mainittu, että ohjailupotkureista on käytettävissä maksimissaan 80 %:n teho, (320 kW ja 740 kW). Peräsin, pinta-alaltaan 20,2 m<sup>2</sup>, on tasapainotettua tyyppiä (semi balanced), ei läppäperäsin, kuten yleispiirustuksessa. Peräsimen maksimikulma on 35 astetta ja kääntymisnopeus laidasta laitaan on 16 s.

**Kuva 5.** Konttialus MV Priamos. Peräsin pienessä kuvassa. (Kuva: MV Priamos)

Kuvassa 5 vihreät pystyviivat osoittavat aluksen kyljillä sallitun alueen hinaajan puskulle, kaarien 50–128 välillä. Hinaajan suurin sallittu työntöpaikan etäisyys aluksen keskilaivalta on noin 33 m. Onnettomuuden aikainen vesiviiva on osoitettu kuvassa sinisellä viivalla.

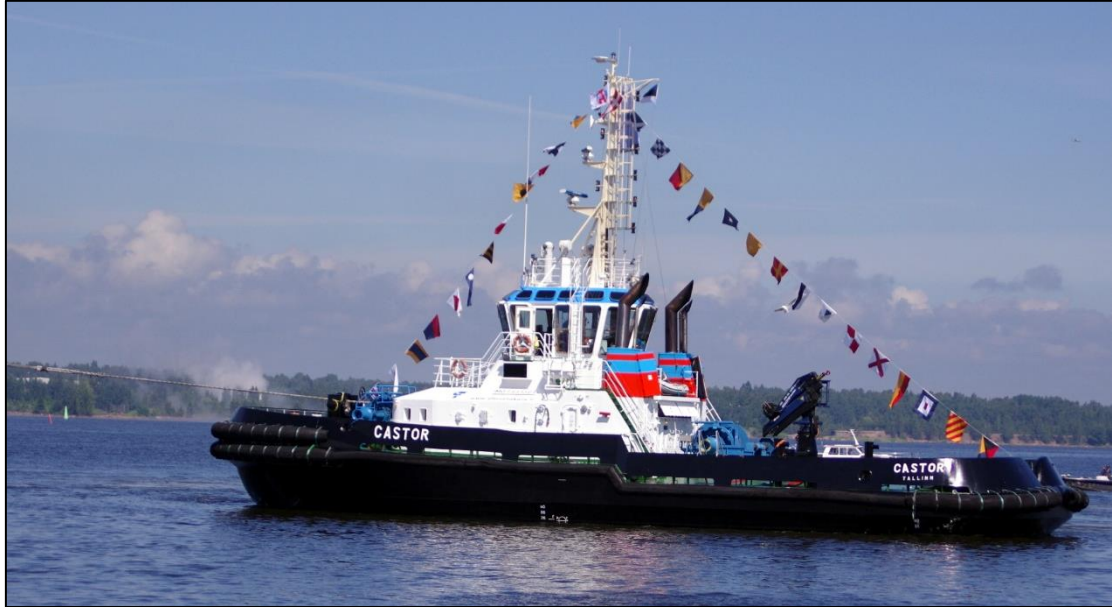
jailuun. ASD-hinaajan suunnan vaihdokset ovat nopeita verrattuna konventionaaliseen hinaajaan. Satama-avustuksessa ASD-hinaaja kiinnittyy normaalisti avustettavaan alukseen keulas-  
taan, mikä mahdollistaa hinaajan siirtymisen avustettavan suhteen veto- tai puskuasentoon nopeasti. Näin avustettava alus voi käyttää ASD-hinaajaa kuten voimakasta ohjailupotkuria. ASD-hinaajilla saadaan aikaan avustettavan aluksen liiketilan muutos nopeasti.

**Kuva 7.** Hinaaja Castor. Castorin pituus on 34,5 m, leveys 12,10 m, syväys 4,5 m ja paaluveto SBP 65 tonnia. (Kuva: Alfons Håkans AS)

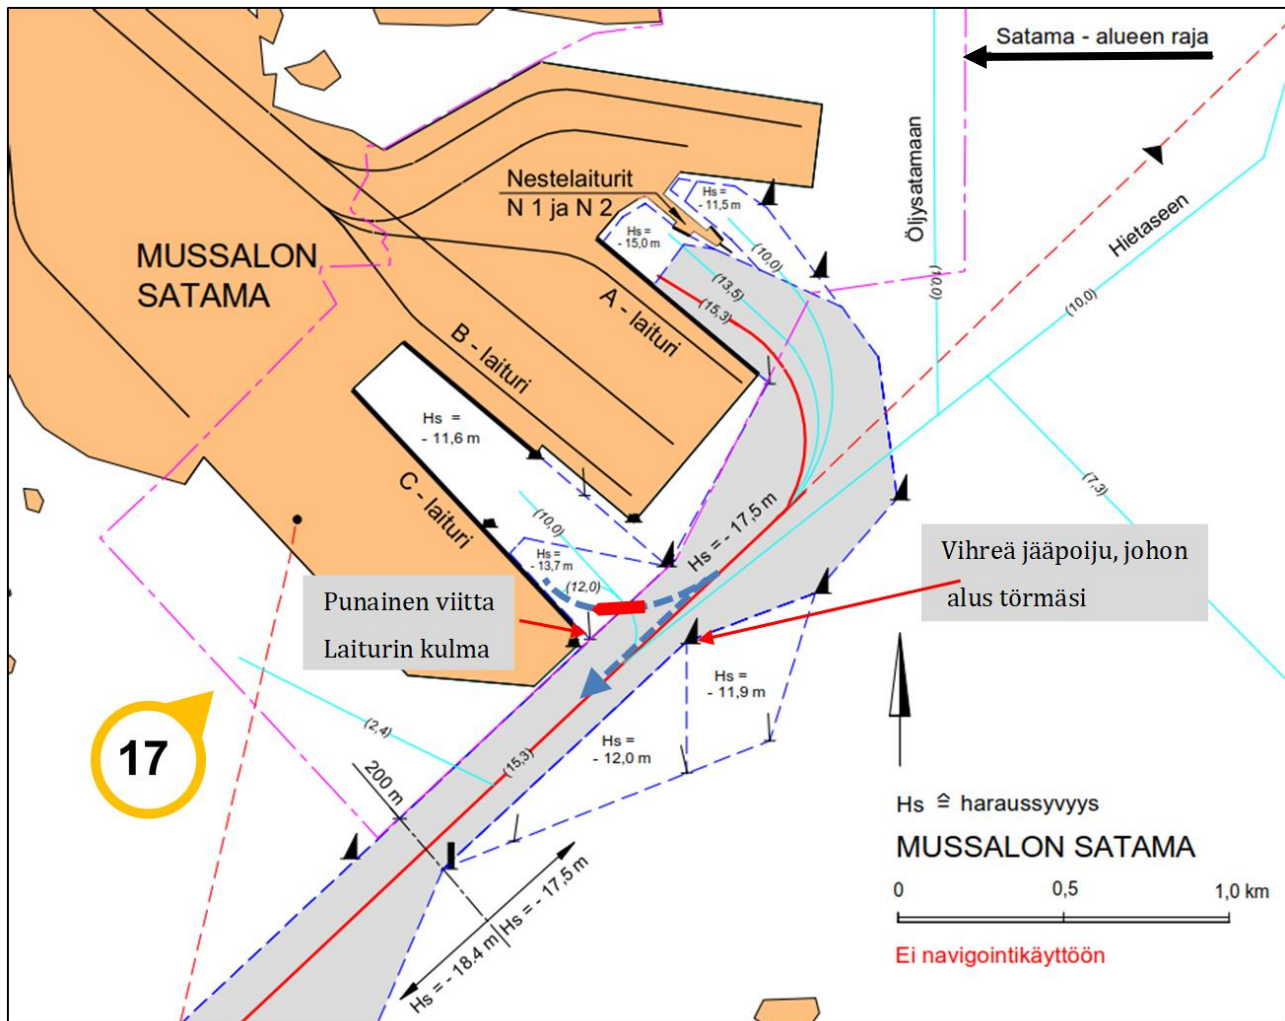
**Kuva 8.** Mussalon satama-alue. MV Priamos punaisella ja sen optimaalinen reitti sinisellä katkovii-vanuolella. C-laiturin suunta on 317°. Tuulen suunta 230° on näytetty oranssiympyrän nuolella, navakka tuuli. Ympyrässä simulointilaskelmissa käytetty tuulen nopeus m/s. Nuolella on näytetty sataman hallinnoiman alueen raja. (Kuvapohja: Väylävirasto, lisäykset: OTKES)

Mussalon syväväylän mitoitusaluksena käytetyn irtolastialuksen mitat ovat 125 000 dwt, pituus 300 m, leveys 48 m ja syväys 15,3 m. Syväväylän harausvyvyys (MW 90)<sup>14</sup> on 18,4 m, satamassa 17,5 m. Väylän minimileveys on 200 m. B- ja C-laiturien harausvyvyys on pääosin 11,6 m, C-laiturin kaakkoispäässä 13,7 m. Vihreän poijun lounais-kaakkoispuolella harausvyvyys on 11,9–12,0 m, mikä on riittävä useimmille aluksille.

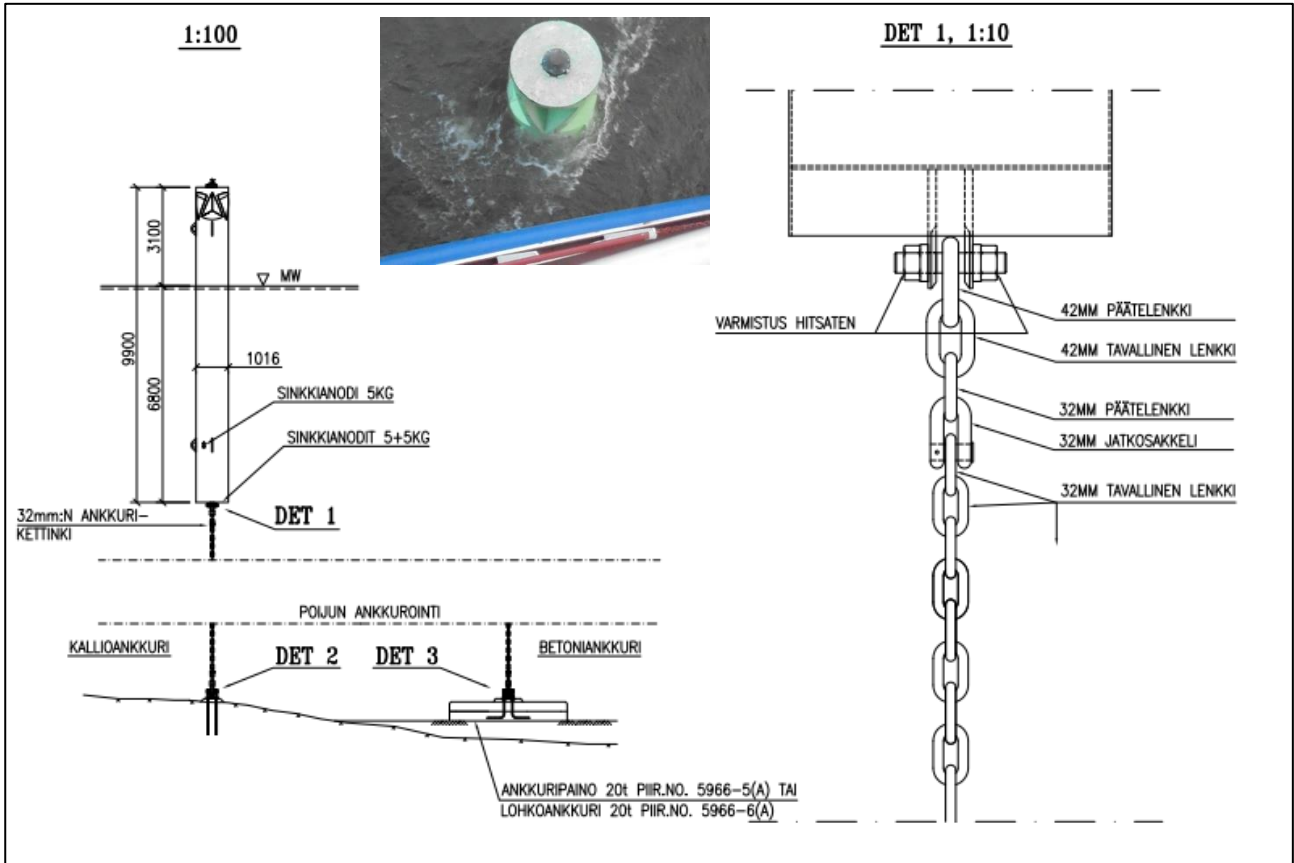
Vihreän valaistun jääpoijun yleisrakenne ja sijoitus näkyvät kuvassa 9. Poiju oli ankkuroitu kettingillä pohjassa olevaan painoon.

**Kuva 9.** Vihreä jääpoiju. Pikkukuvassa MV Priamoksen 2. perämiehen ottama kuva. (Piirustus: Väylävirasto, kuva: MV Priamos).

Mussalon C-laiturista länteen lähdetessä aluksen perä pyritään yleensä kääntämään syväväylän poijujen väliin, jos aluksen keula osoittaa laiturissa maallepäin. Jääpoijun sijainti rajoittaa aluksen kääntämistä C-laiturin edustalla. Jääpoijun ympärillä on syväväylän ulkopuolella runsaasti turvallista vesialuetta, minkä johdosta luotsin on mahdollista aluksen syväyksen salliessa ohjata tälle alueelle.

Väylävirasto on määrittänyt väyläalueiden poijujen sijainnin ja voi turvalaitteiden suunnittelulla, sijoittelulla tai tyyppillä ehkäistä alusten vaaraa törmätä niihin tai rajoittaa alukselle mahdollisessa törmäyksessä syntyviä vaurioita.

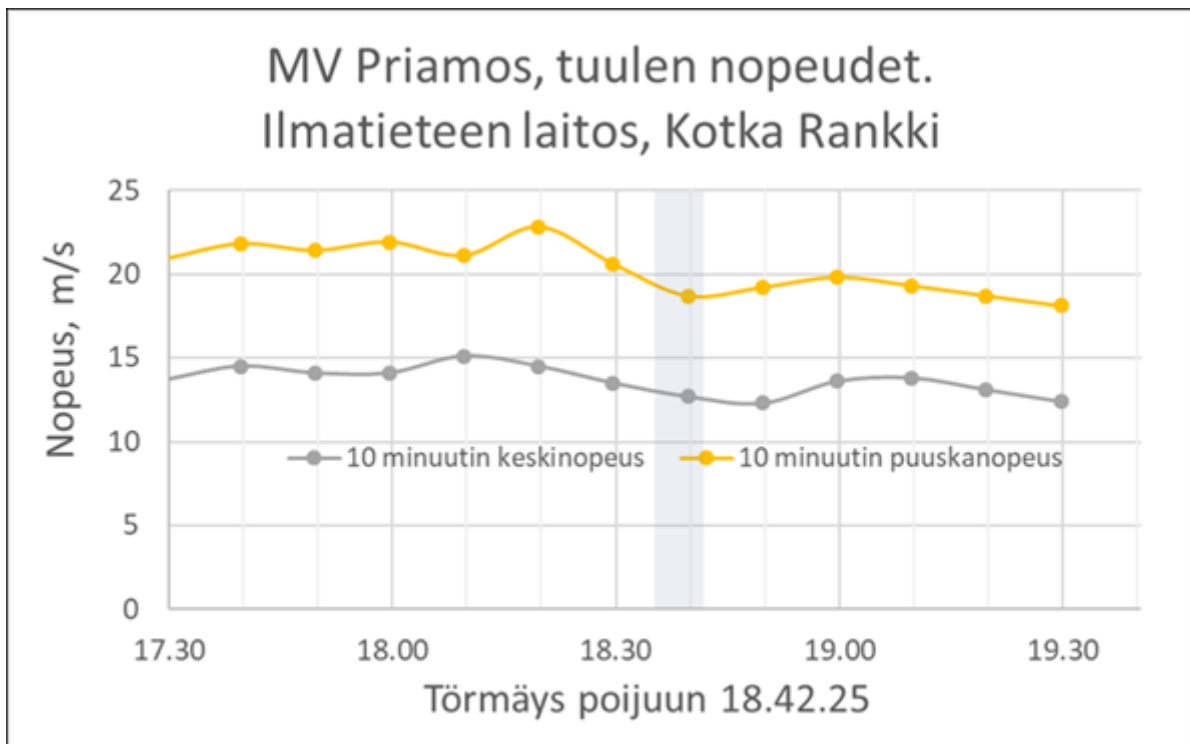
Ilmatieteen laitoksen Kotka Rankki -sääaseman tietojen mukaan tuulen suunta oli 230–240 astetta (länsilounaasta) onnettomuuden aikana. Rankki sijaitsee noin 6 km päässä Mussalosta eteläkaakkoon. Aluksen lähdettyä kello 18.35 tuulen jatkuva voimakkuus oli 12–13 m/s, puuskissa 18–20 m/s (kuva 10). Aluksen merkintöjen mukaan tuulen voimakkuus oli 13–19 m/s (7–8 beaufortia), suunta SW. Aluksen päällystön ja luotsin kertoman mukaan noin kello 18.40 alukseen tarttui voimakas puuska, mikä vaikeutti sen ohjaamista. Alueella ei ollut saaria, jotka olisivat suojanneet alusta tuulen puuskalta.

**Kuva 10.** Tuulen nopeudet 12.9. klo 17.30–19.30. Aikaväli lähdöstä poijuun törmäykseen harmaalla. (Kuva: OTKES Ilmatieteen laitoksen tiedoista)

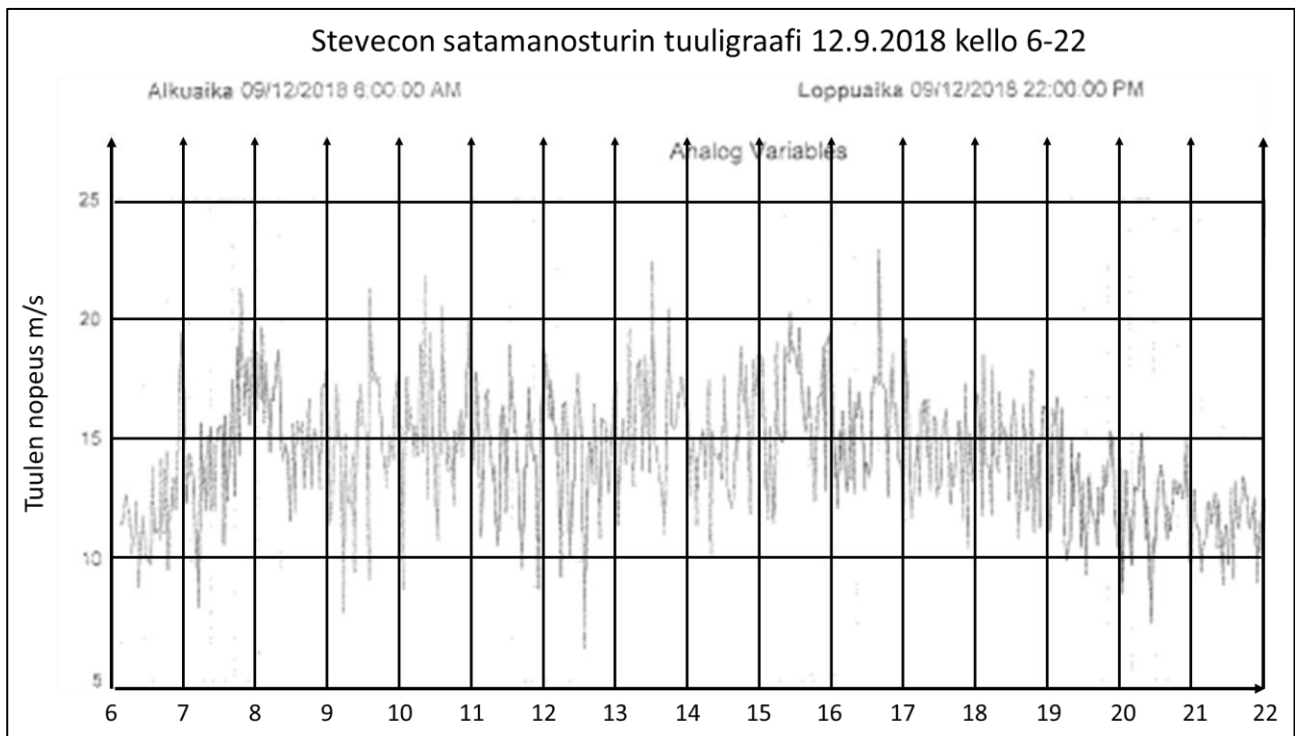
Satamaoperaattori Stevecolla on nosturissaan tuulimittari 56 m korkeudella laiturin pinnasta. Lastaus keskeytyy automaattisesti, jos tuulen nopeus ylittää 25 m/s. Stevecon tuulen voimakkuusgraafi on kuvassa 11. Tuulen nopeus aluksen lähtiessä vastaa kuvassa olevia tietoja, joiden perusteella tuulen nopeus on vaihdellut huomattavasti. Vedenkorkeus oli +35 cm kello 18 ja +31 cm kello 19. Näkyvyys oli 20–25 km, sadetta ei ollut.

**Kuva 11.** Stevecon tuulitiedot 12.9. kello 6–22.(Kuva: OTKES Stevecon pohjalle)

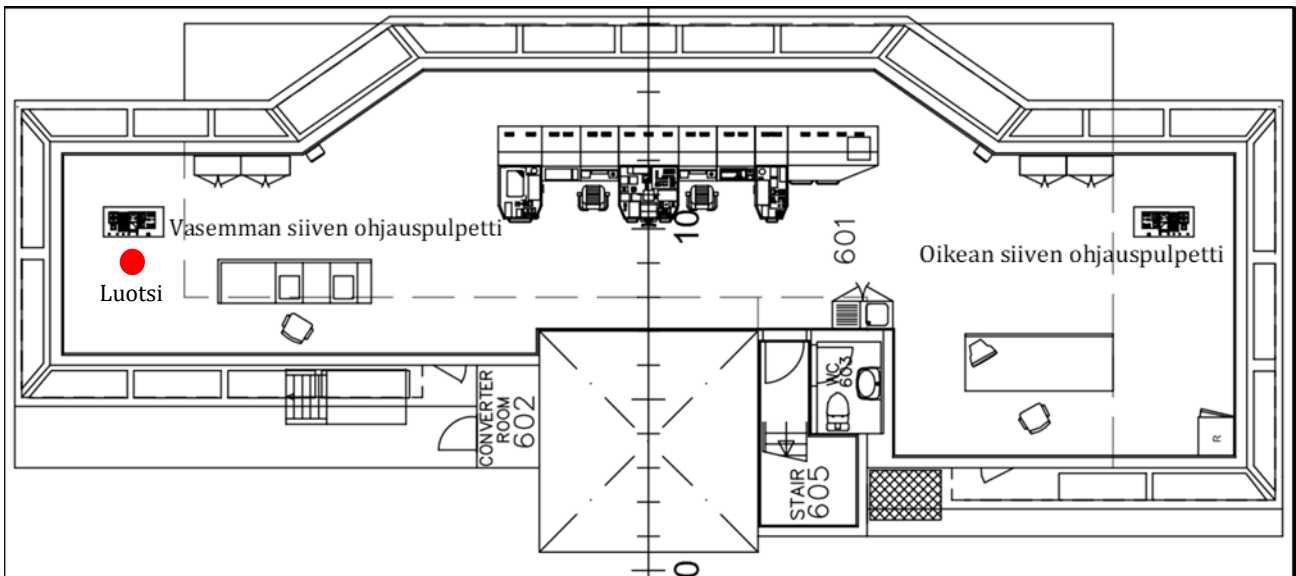
**Kuva 12.** MV Priamoksen komentosilla. (Kuva: MV Priamoksen yleispiirustus)

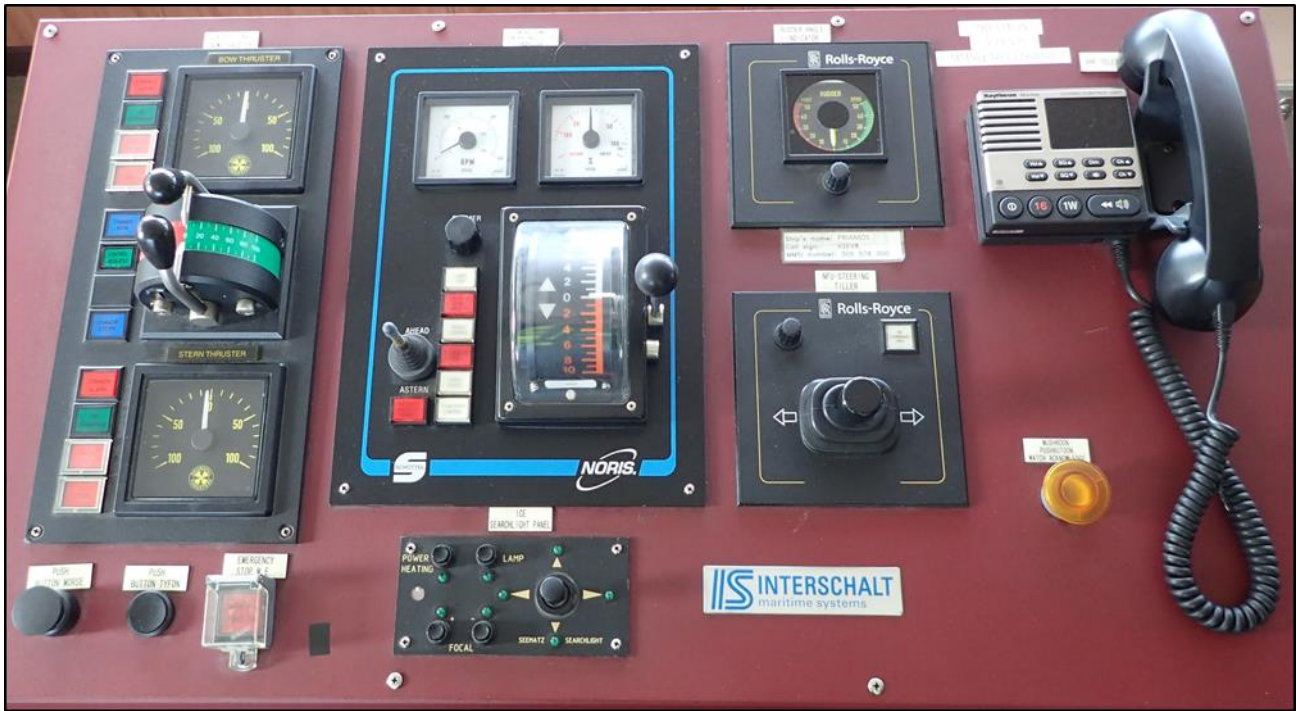
**Kuva 13.** Lähikuva vasemman siiven ohjauspaikan pulpetista, josta luotsi ohjaili alusta. Vasemmalla alhaalla perän ohjailupotkurin näyttö ja ohjausvipu, ylhäällä vastaavasti keulapotkurin vipu ja näyttö. Keskellä pääkoneen ja potkurin ohjausvivut sekä niiden yläpuolella vasemmalla kierrosluvun (pääkone ja potkuri) ja oikealla potkurin nousun näytöt. Oikealla peräsimen ohjaus ja näyttö sekä puhelin. (Kuva: OTKES)

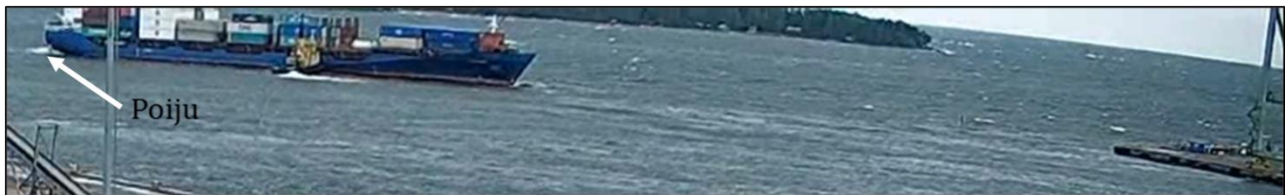
**Kuva 14.** MV Priamos törmäämässä poijuun kello 18.42.25. C-laituri kuvassa oikealla. Vihreän poijun sijainti rajoittaa alusten kääntymistilaa. (Kuvakaappaus videolta: HaminaKotka satama)

7. Jääpoijun sijainti ja satamarakenteet rajoittavat aluksen kääntämistä C-laiturin edustalla Mussalon satamassa. Vaikeissa olosuhteissa turvallisen vesialueen merkitys korostuu.

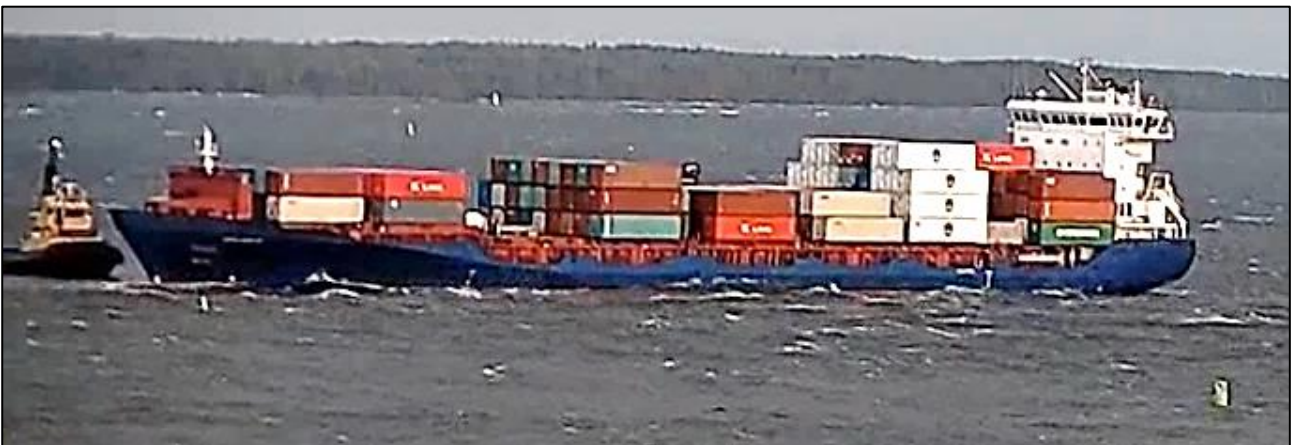
**Kuva 15.** MV Priamos matalikolle ajautuneena. Hinaaja Viikari vasemmalla. (Kuvakaappaus videolta: HaminaKotka Satama Oy)

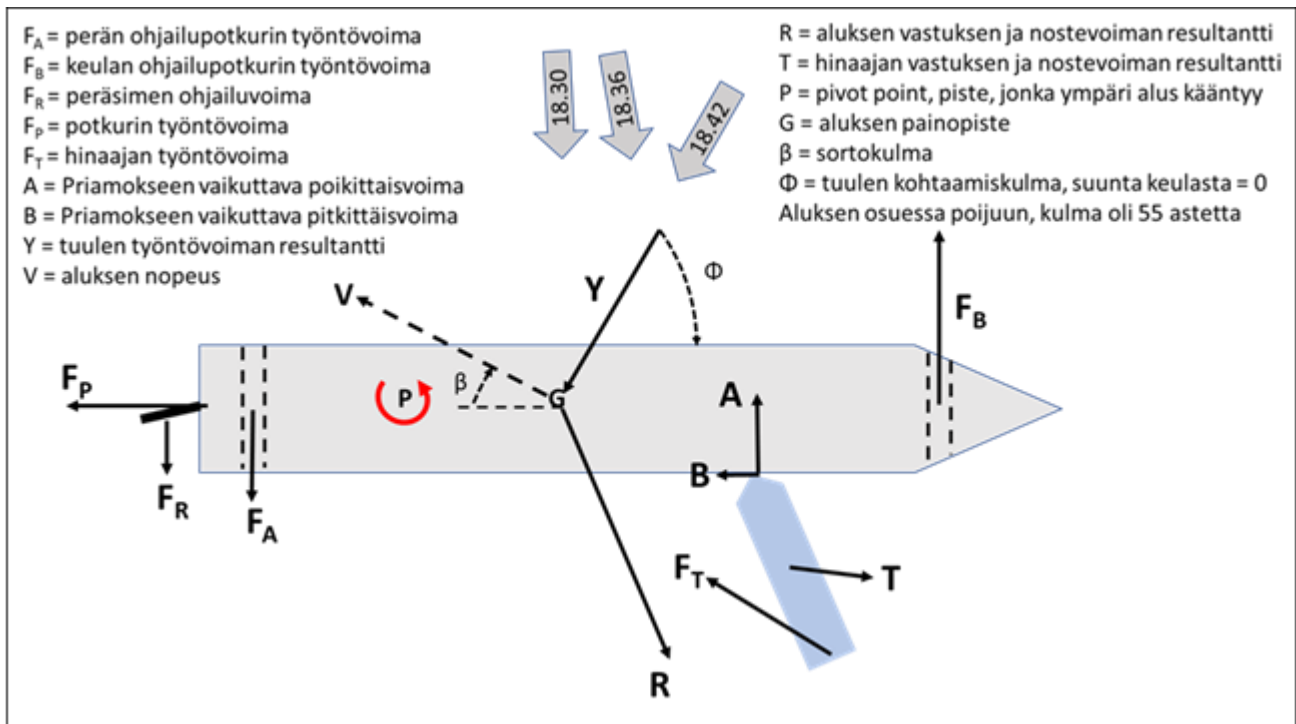
Hinaajan puskukohta aluksen kylkeen vaikuttaa aikaansaatuun kääntävään momenttiin: maksimimomentin tuottamiseksi hinaajan tulisi olla niin keulassa kuin mahdollista. Aluksen keula- ja peräosien muodot ja rakenteiden lujuus sekä hinaajan keulan rakenne rajoittavat kuitenkin mahdollista puskukohtaa. MV Priamoksella sallittu puskualue ulottui kaaresta 50 kaarelle 128 (kuva 5). Hinaaja joutui MV Priamoksen peruutuksen johdosta suuntaamaan työntönsä sivulle tasapainottamaan hinaajan rungon vastus- ja nostevoimia. Tästä johtuen MV Priamokseen vaikutti voima A, joka parhaimmillaan oli enintään puolet hinaajan työntövoimasta (SBP), ja samalla syntyi MV Priamoksen peruutusnopeutta lisäävä voima B.

**Kuva 16.** MV Priamokseen vaikuttaneet tuulivoiman resultantti, rungon vastusvoiman ja rungon nosteen resultantti sekä potkurin ja ohjailulaitteiden voimat. Hinaajan puskemisesta MV Priamokseen syntyivät voimat A ja B. Paksuilla nuolilla tuulen suunta alukseen nähden kolmella ajanhetkellä. (Kuva: OTKES)

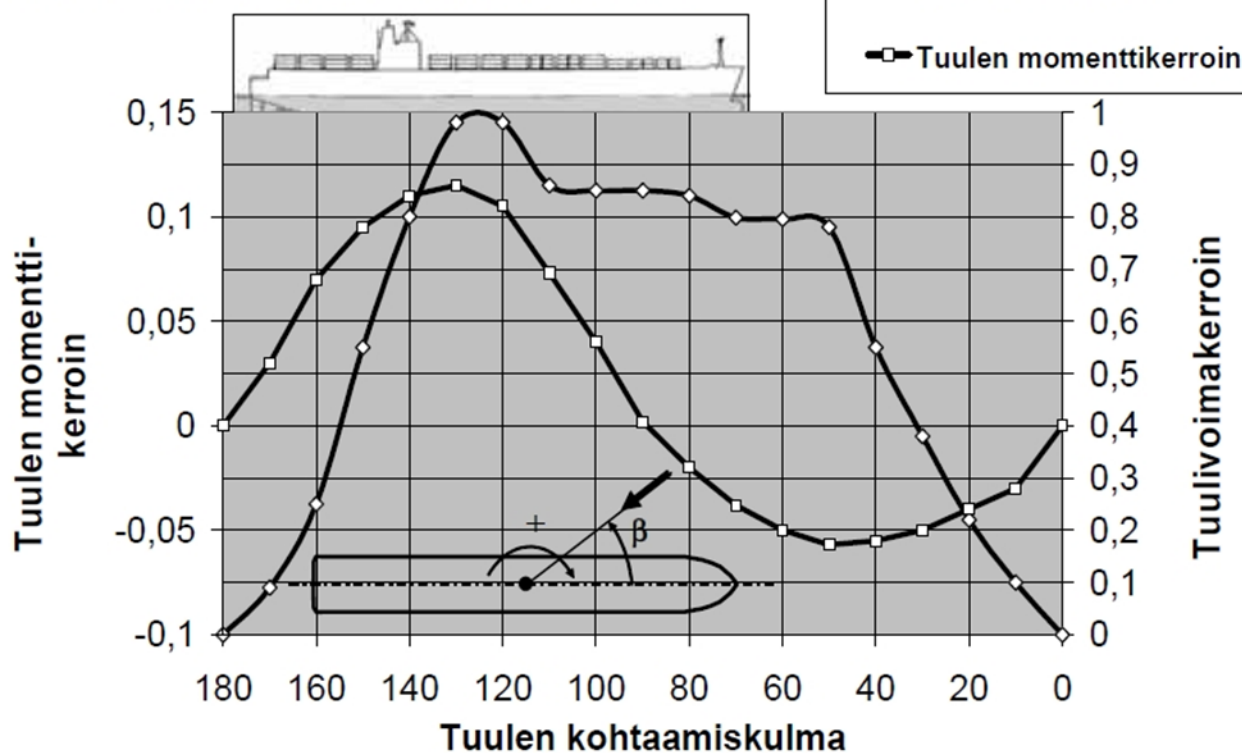
Kuva 17. Periaatteellinen kuva tuulen vaikutuksesta konttialukseen. (Kuva: OTKES<sup>15</sup>)

Veden vastuksen, rungon nosteen ja tuulen aiheuttamat voimat ja momentit sekä ohjailuvoimat mukaan lukien hinaajan synnyttävät voimat vaikuttivat massaan, joka koostui aluksen uppoumasta ja sen mukana liikkuvasta vedestä. Nopeuden kasvaessa tämän massan liikeenergia kasvaa verrannollisena nopeuden neliöön, minkä johdosta aluksen liiketilan hallinta vaikeutuu ja hidastuu. Voimien ja momenttien suuruudet vaihtelivat jatkuvasti aluksen asennon ja liikkeiden myötä. Hydrodynaamisilla laskentamenetelmillä voidaan aluksen kulkua simuloida, jos käytettävissä on riittävästi tietoja alkutilanteesta (tutkintaselostuksen kohta 2.8.1).

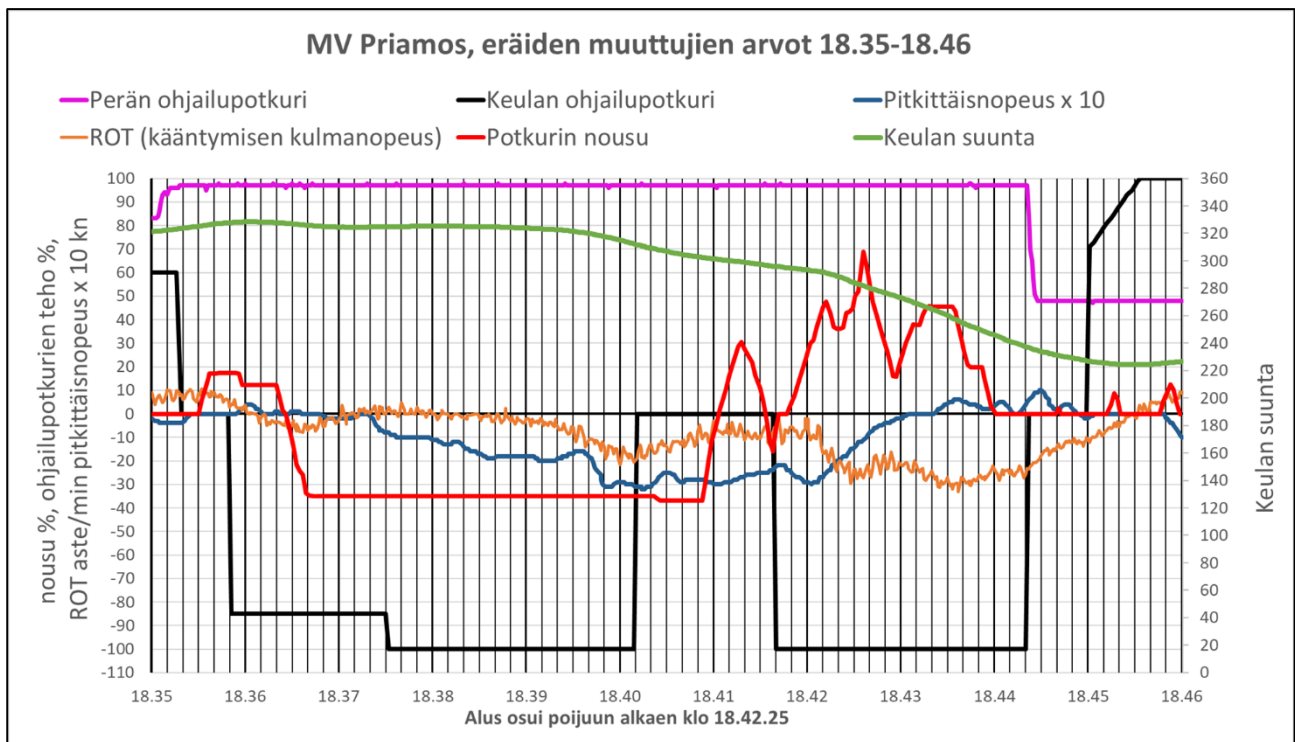
Kuvasta 18 on nähtävissä, että kello 18.39 jälkeen hinaajan pusku alkoi vaikuttaa keulapotkurin lisänä ja alus alkoi kääntyä hitaasti vasempaan (ROT- ja Keulan suunta-käyrät). Keulapotkurin pysähtyminen kello 18.40.20 näkyy kääntymisnopeuden hidastumisena.

**Kuva 18.** MV Priamoksen liiketilamuuttujia VDR -tiedoista. (Kuva: OTKES)

Peräsimen vaikutus oli vähäinen aluksen peruuttaessa. Aluksen kääntymisnopeus (ROT) vasempaan oli edellämäinillä ajanjaksolla suurimmaksi osaksi 0-10 astetta minuutissa, mutta enimmillään 30 astetta minuutissa ennen törmäystä.

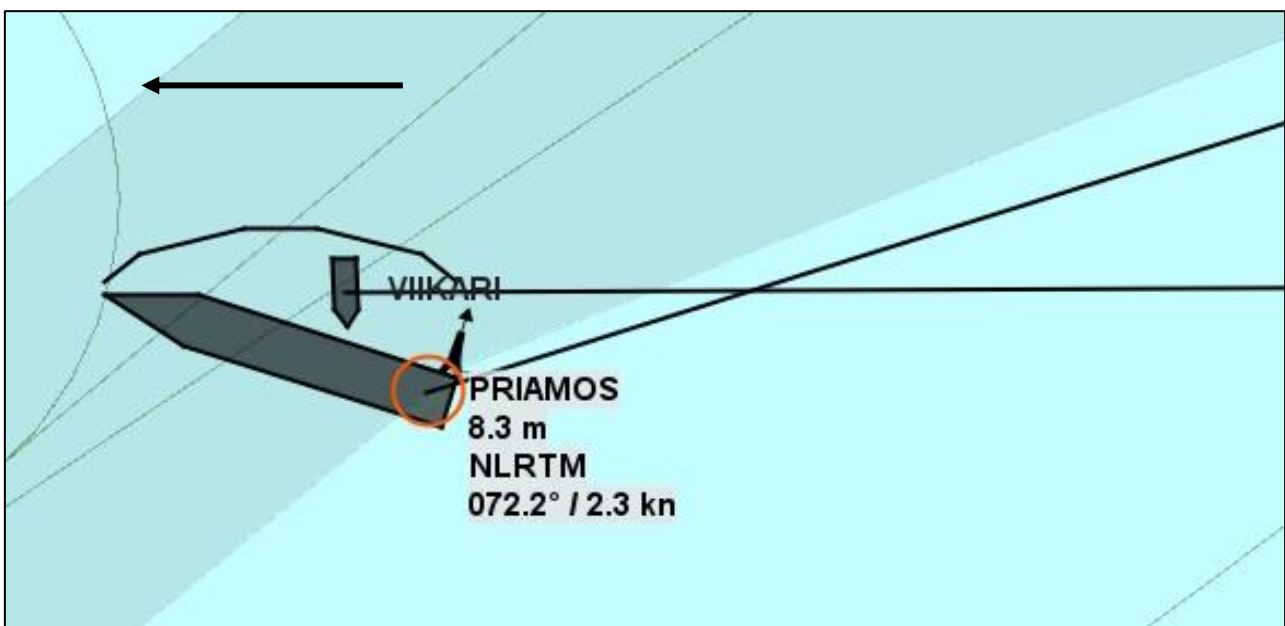
**Kuva 19.** MV Priamos ajautuneena poijun päälle kello 18.42.30. Viikarin paikka kuvassa on suuntaa antava. Nuolella on näytetty sataman hallinnoiman alueen ulkoraja. (Kuvakaappaus videolta: Väylävirasto/VTS)

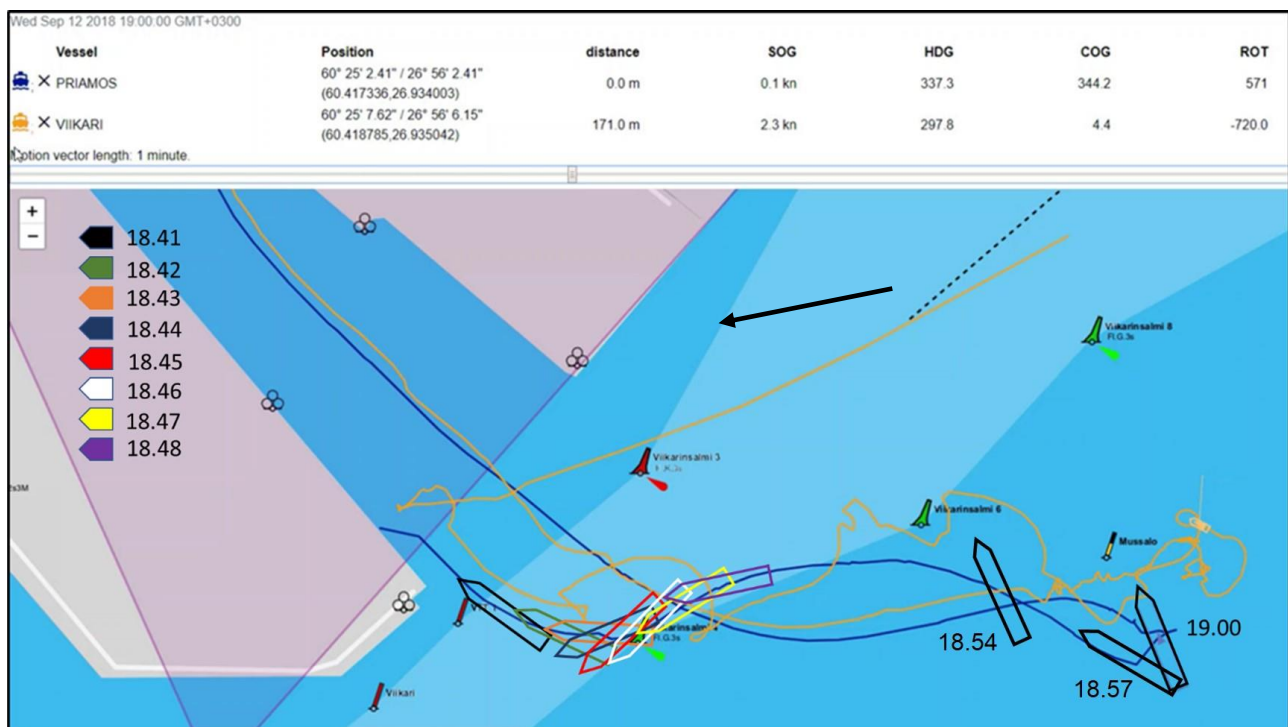
Finnpilot Pilotage Oy:ltä saadusta AISLab<sup>29</sup> -järjestelmän videossa näkyy MV Priamoksen ja Viikarin keskipisteen liike jatkuvana kello 18.15–20.06. Videosta saa hyvän käsityksen aluksen nopeudesta ja asennosta poijuun osumisen jälkeen. Hinaaja Viikarin asento on myös tämän videon perusteella MV Priamosta yhtä aikaa taakse ja sivulle työntävä. Poijuun osuminen aiheutti kuvassa näkyvän mutkan aluksen keskipisteen kulussa. Osumisen jälkeen aluksen nopeus taaksepäin pieneni. Videosta on poimittu aluksen asento ja paikka minuutin välein kello 18.41–18.48 kuvaan 20.

**Kuva 20.** MV Priamoksen kulku minuutin välein kello 18.41–18.48. MV Priamoksen etäisyys poijuun oli 100 m kello 18.41. Ankkurointikäsky kello 18.54. Ankkuri alkoi pitää kello 18.57. Alus pysähtyneenä matalikolle kello 19.00. Sinisellä MV Priamoksen keskipisteen liikerata, oranssilla hinaaja Viikarin liikerata. Nuolella on näytetty sataman hallinnoiman alueen ulkoraja. (Kuvakaappaus: Finnpiilotin AISLab- video kello 19.00)

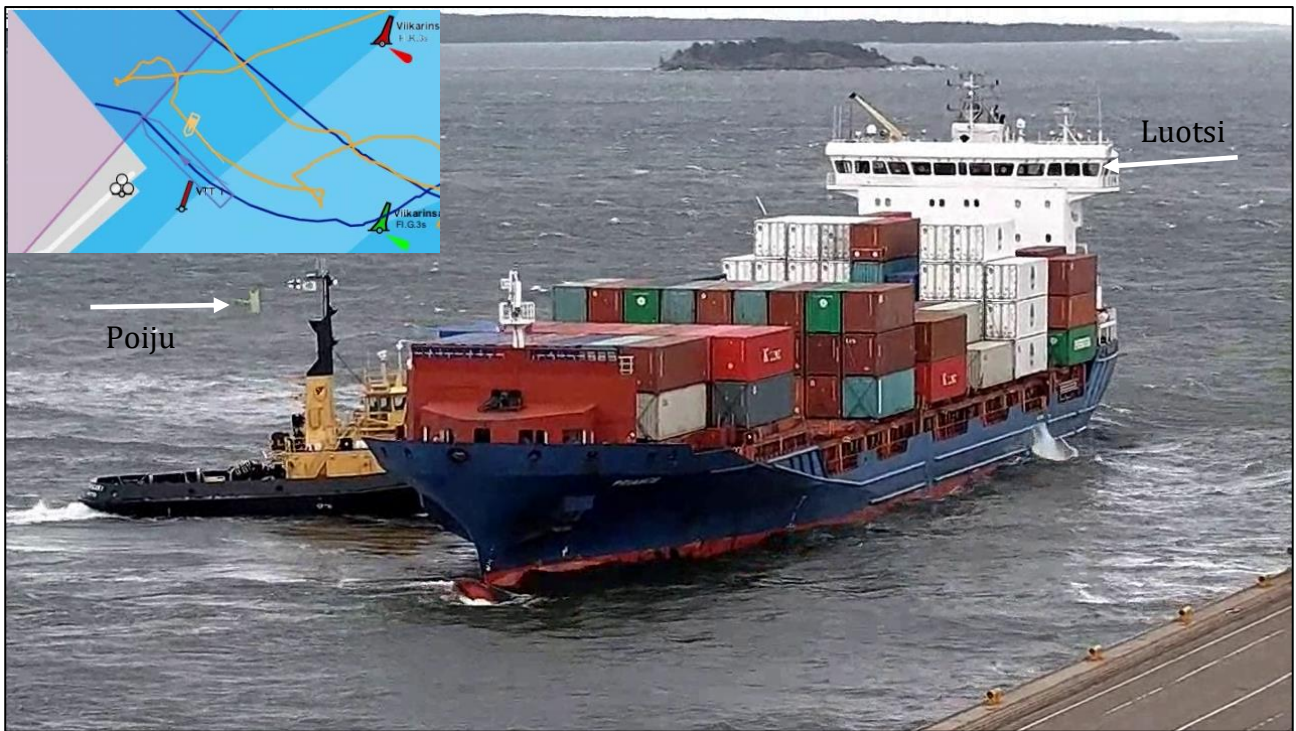
**Kuva 21.** Hinaaja Viikari puskemassa MV Priamosta kello 18.39.50. (Kuvakaappaus videolta: Hamina-Kotka satama). Pikkukuvassa näkyy Viikarin asento. (Kuvakaappaus videolta: Finnpiilot AIS-Lap)

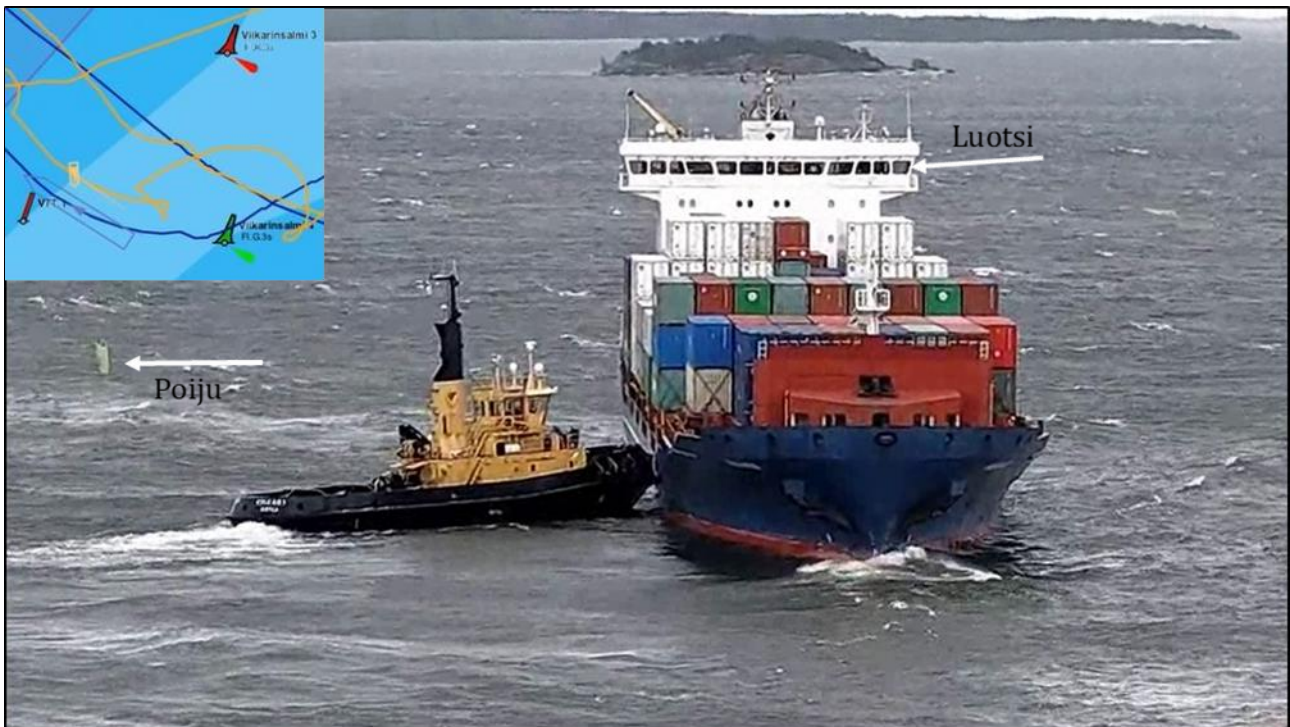
**Kuva 22.** Hinaaja Viikari puskemassa MV Priamosta kello 18.41. (Kuvakaappaus videolta: Hamina-Kotka satama). Pikkukuvassa näkyy Viikarin asento. Etäisyys aluksen perästä poijuun on 100 m. (Kuvakaappaus videolta: Finnpiilot AISLap)

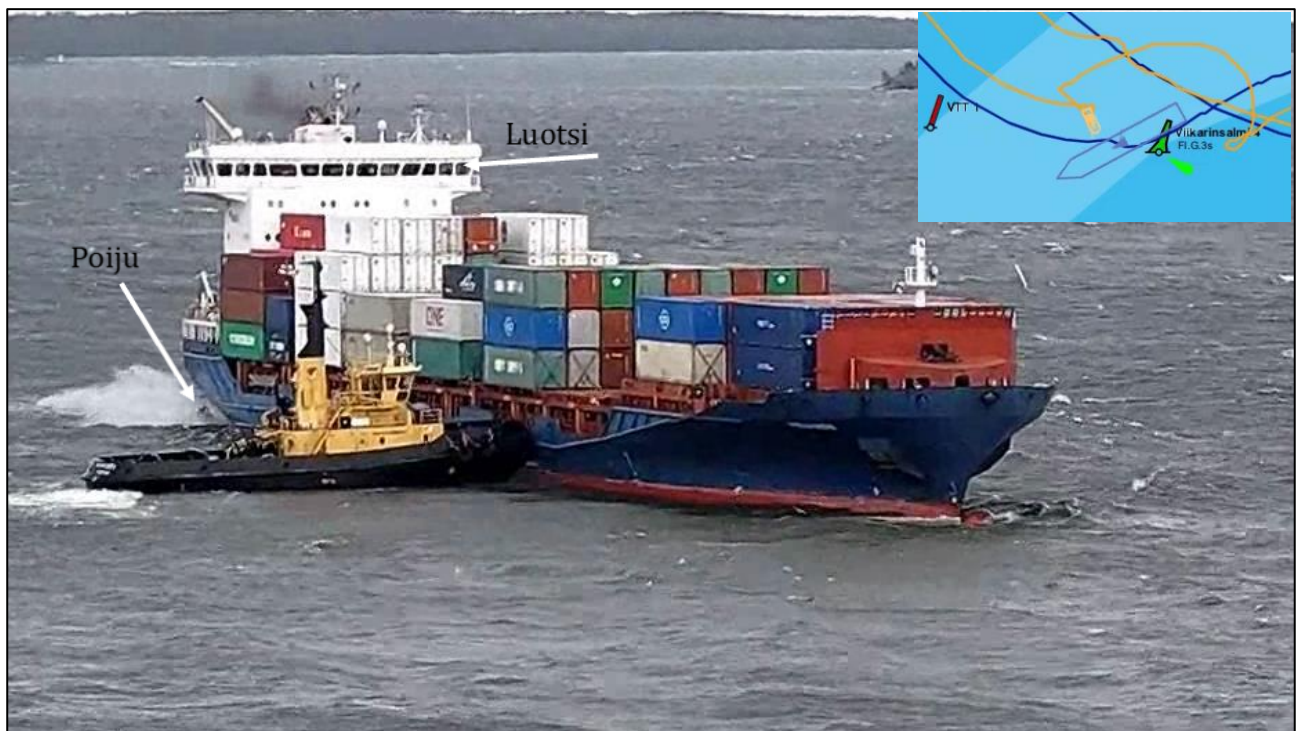
**Kuva 23.** MV Priamos osuneena poijuun kello 18.42.36. (Kuvakaappaus videolta: HaminaKotka satama). Pikkukuvassa Viikari on irtoamassa MV Priamoksen kyljeltä kello 18.44.12. (Kuvakaappaus videolta: Finnpiilot AISLap)

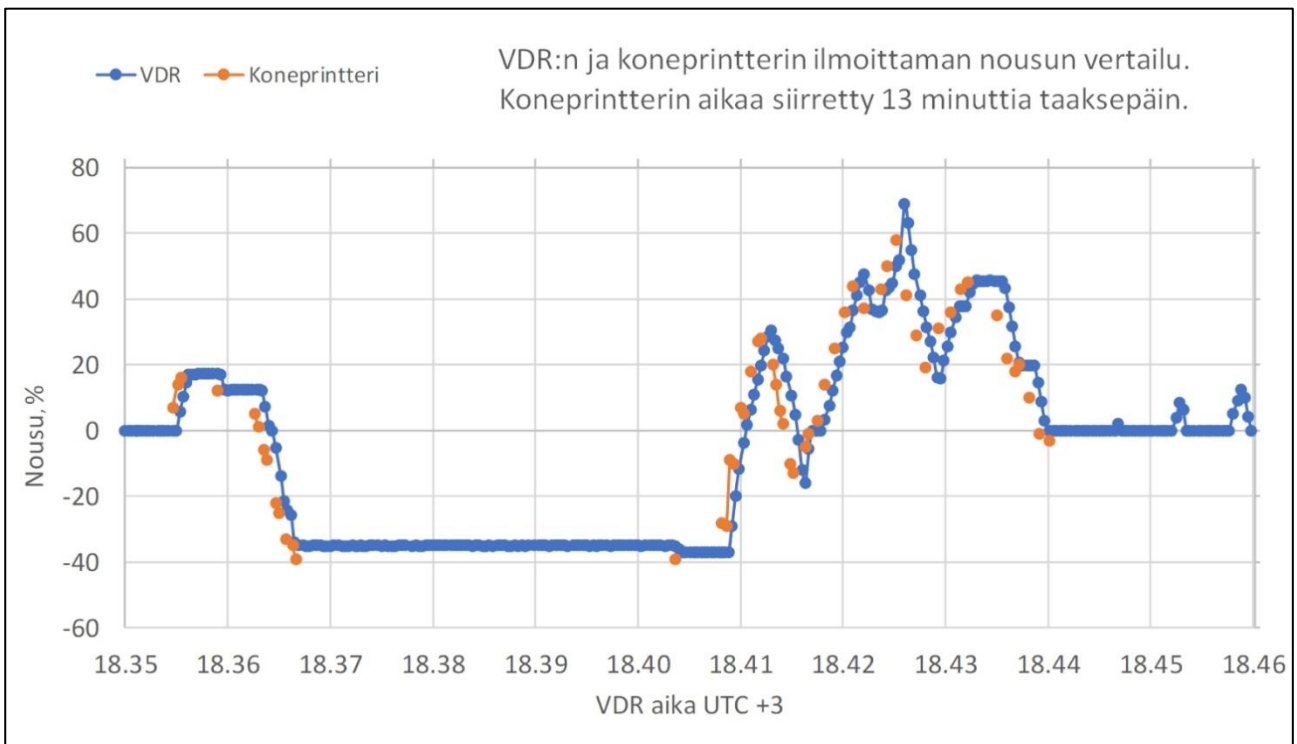
**Kuva 24.** Konekäskyprintterin ja VDR:n tallentamat potkurin nousutiedot saatiin vastaamaan toisiaan, kun konekäskyprintterin aikoja aikaistettiin 13 minuuttia. (Kuva: OTKES)

MV Priamokselta saatiin aikaväliltä 18.17–19.01 konekäskyprintterin tuloste, josta tarkasteltiin aluksen pääkoneen ja potkurin nousulle annettuja konekäskyjä. Vertaamalla konekäskyprintterin aikoja VDR:n aikoihin koskien potkurin nousua (kuva 24), havaittiin niiden välillä noin 13 minuutin aikaero. Konekäskyprintterin tiedoista selvisi, että pääkone oli käynnistetty kello 18.17.

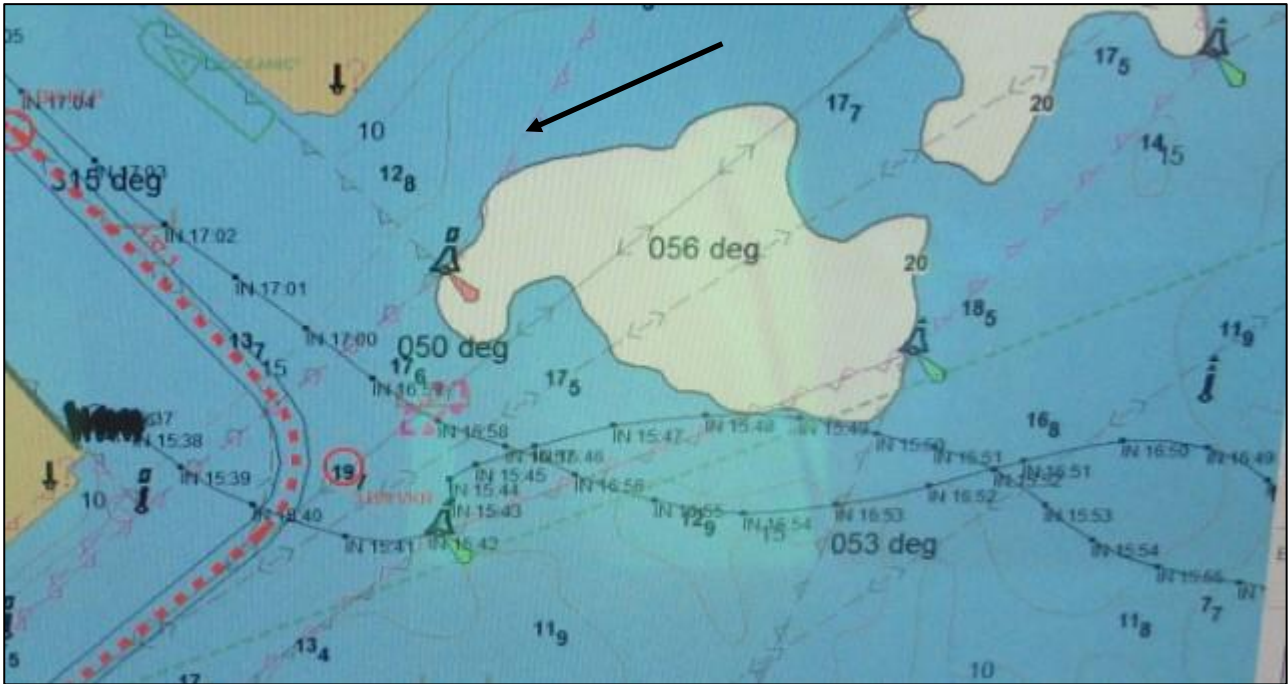
AIS -antenni sijaitsi aluksen keskiviivalla noin 10 m aluksen perästä keulaan päin. Kartassa esitetyt ajat saadaan muutettua Suomen kesäaikaan lisäämällä kellonaikoihin kolme tuntia.

**Kuva 25.** ECDIS -kartta aluksen monitorissa 15.9. Nuolella on näytetty sataman hallinnoiman alueen ulkoraja. (Kuva: OTKES)
