# Konttialus MV Priamoksen (AG) ajautuminen matalikolle Kotkan edustalla 12.9.2018

M2018-03

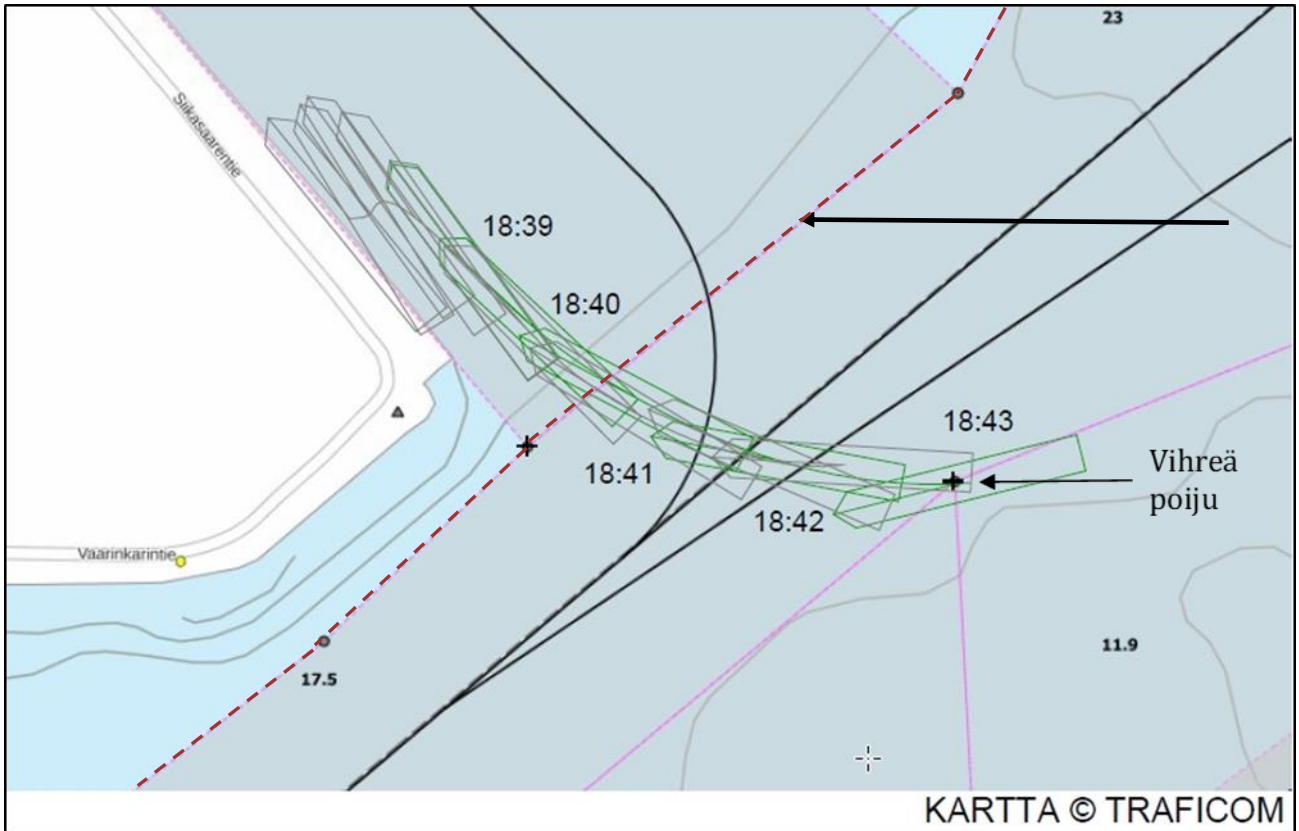
Vihreä jääpoiju sijaitsee syväväylän väyläalueen reunassa, jonka takana veden syvyys on riittävä valtaosalle Mussalon B- ja C- laitureista lähteville aluksille. Poijun olisi voinut siis sivuuttaa kummaltakin puolelta väyläalueeseen liittyvällä varmistetulla vesialueella.

**Kuva 26.** Aluksen simuloitu (vihreä) ja toteutunut (harmaa) kulku. Nuolella on näytetty sataman hallinnoiman alueen ulkoraja. (Kuva: Simulco Oy)

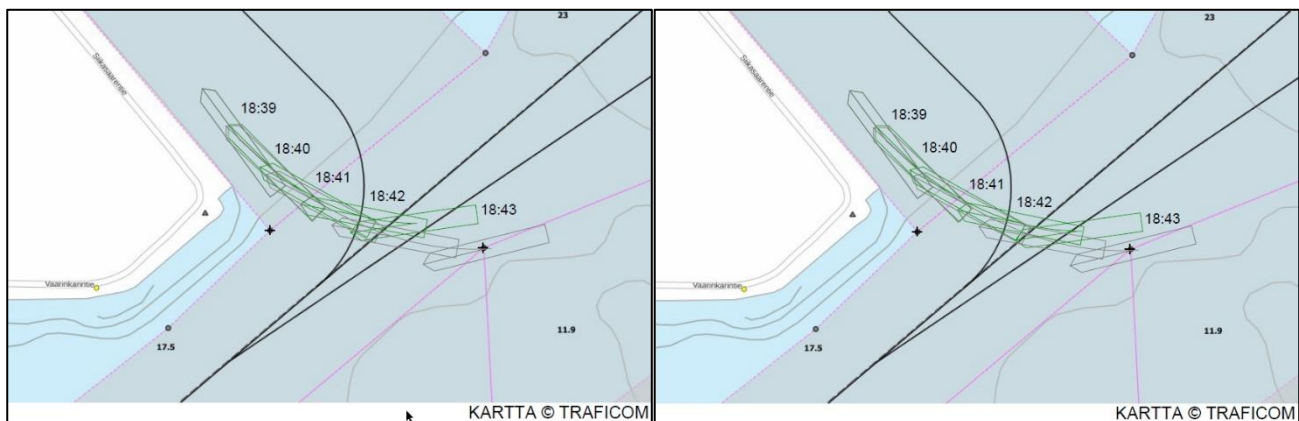
**Pääkoneen ja potkurin nousukulmien vaikutusta** tutkittiin simuloinnissa antamalla konekomento "seis" ja säätämällä potkurin nousu nolnaan kello 18.39, 18.40 ja 18.41. Nousun säätö nolnaan tapahtui simuloinnissa muutamassa sekunnissa. Aluksen keulapotkuri oli koko ajan toiminnassa kääntäen aluksen keulaa vasempaan. Kuvassa 27 on esitetty pysäytykset kello 18.40 ja 18.41. Pysäytys kello 18.39 johti simuloinnissa väylälle kello 18.43 selvästi jyrkemmin kuin kello 18.40 tehty pysäytys. Pysäytys kello 18.41 johti aluksen hyvin lähelle poijua.

**Kuva 27.** Simuloidut vertailuliikeradat vihreällä. Potkurin nousun nollaan säädön ajanhetken vaikutus liikerataan. Vasemmalla säätö nollaan kello 18.40, oikealla kello 18.41. Keulapotkuri on koko ajan toiminnassa molemmissa vaihtoehdoissa kääntäen aluksen keulaa vasempaan. (Kuvat: Simulco Oy)

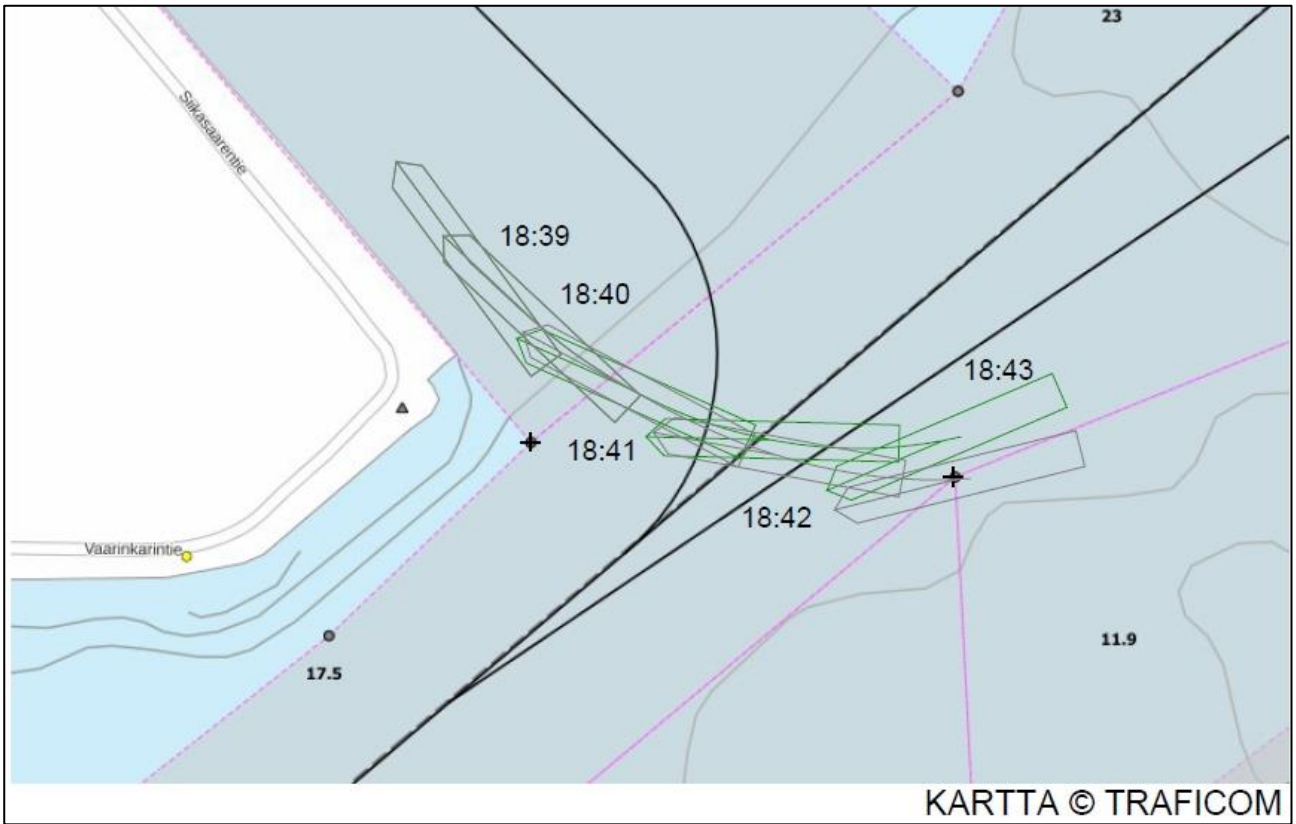
**Kuva 28.** Simuloitu vertailuliikerata vihreällä, kun keulan ohjauspotkuri on koko ajan toiminnassa. (Kuva: Simulco Oy)

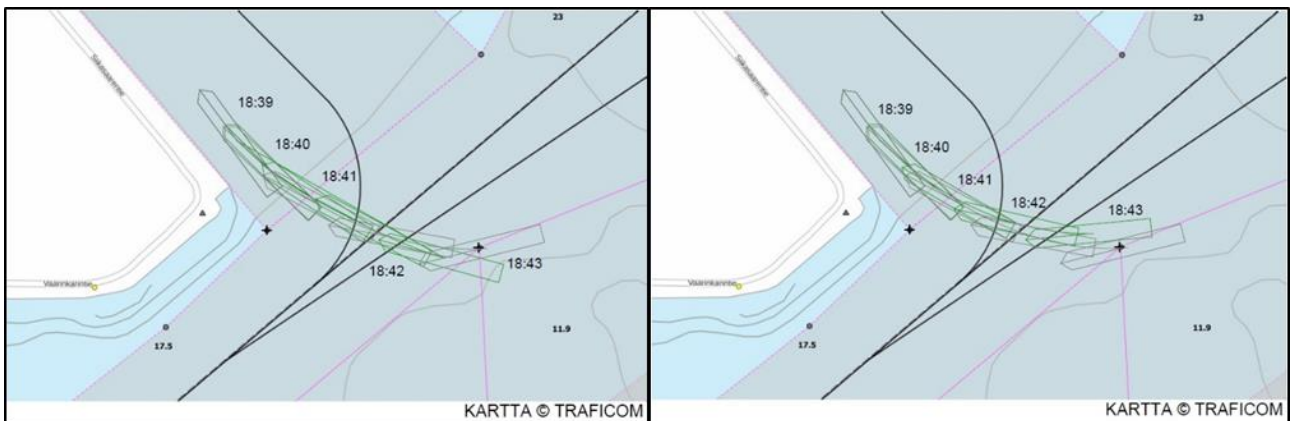
**Hinaajan puskuvoima on simuloinnin suurin epävarmuustekijä.** Aluksen taaksepäin kiihtyvän pitkittäisnopeuden johdosta puskuvoima vaihteli ja oli tilapäisesti olematon. Puskuvoimaan liittyvän epävarmuuden takia puskuvoimaa simuloitiin myös noin 25 %:n teholla paaluviedosta.

**Kuva 29.** Simuloidut liikeradat vihreällä. Vasemmalla simuloitu liikerata hinaajan työntövoimalla 25 %:n paaluvedosta ja keulapotkuri seis. Oikealla simuloitu liikerata hinaajan työntövoimalla 25 %:n paaluvedosta ja keulapotkuri käytössä koko ajan. (Kuvat: Simulco Oy)

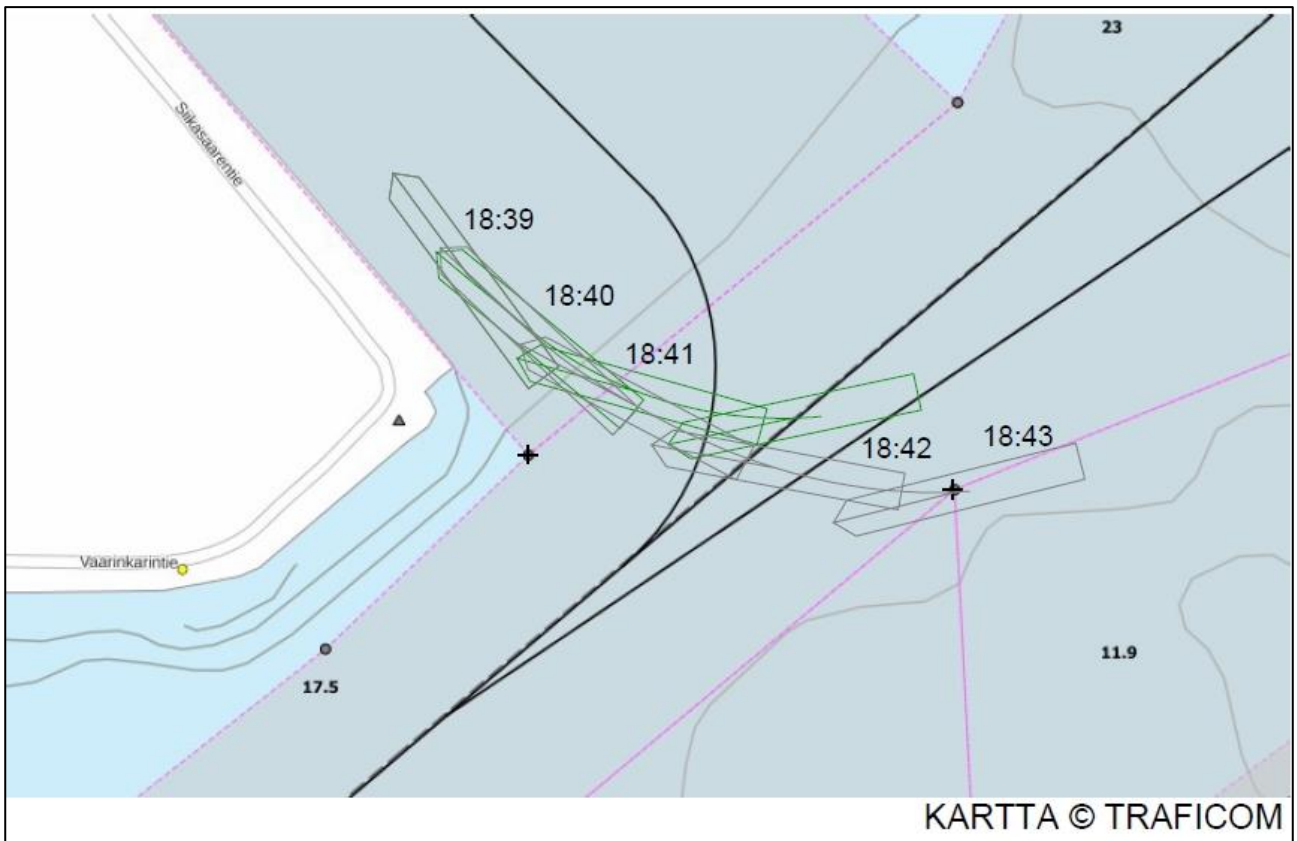
*”Taaksepäin kulkevan aluksen kääntäminen onnistuu parhaiten keulan ohjauspotkurilla ja tarvittaessa hinaaja-avulla. Ohjauspotkurin työntö on suurimmillaan, kun alus liikku hitaasti ja tällöin myös hinaajan mahdollisuudet saavuttaa suurin apuvoima on parhain. Samaan aikaan avustettavan omat runkovoimat ovat pienentyneet, joten alus ehtii kääntyä toivotulle suunnalle ennen sen ajautumista väyläalueen reunalle”.*

**Kuva 30.** Simuloitu vertailuliikerata vihreällä, kun hinaaja puskee 45 m keskilaivasta keulaan päin keulan ohjailupotkurin ollessa koko ajan käytössä. Hinaajan teho noin 50 % paaluvedosta. (Kuva: Simulco Oy)
