LUKU 6

Tiivistelmä pelastuneiden kertomuksista

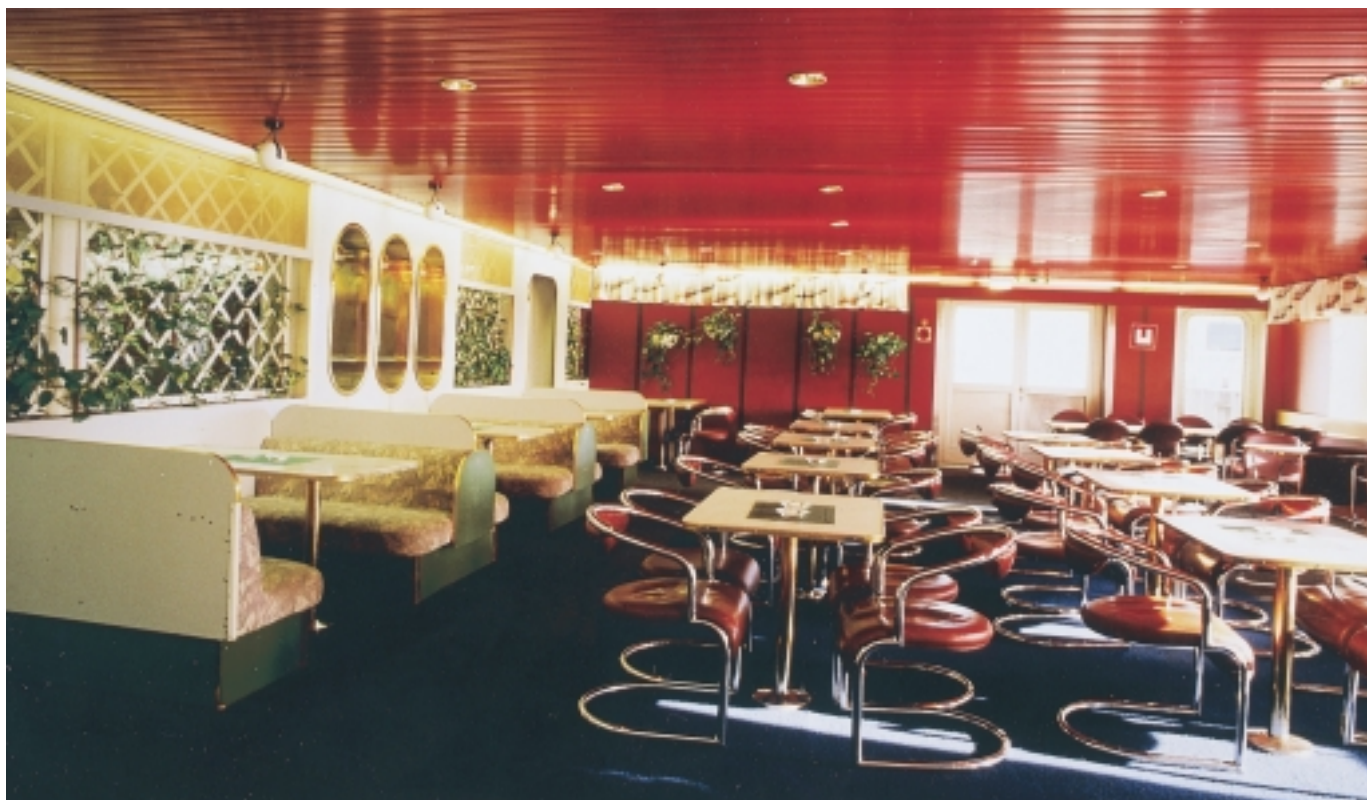
Kuva 6.5 Café Neptunus, vasen puoli keulasta päin kuvattuna.

Café Neptunuksessa (kuva 6.5) oli kuusi tai seitsemän ihmistä. Useimmat lepäsivät tai nukkuivat. Yksi matkustaja istui nojaten päätänsä laipiota vasten. Hän tunsi ja kuuli runkoon kohdistuvan voimakkaan metallisen iskun, joka ilmeisesti oli peräisin keulasta. Pian sen jälkeen alus kallistui. Eräs toinen henkilö kertoi, että 5–7 minuuttia myöhemmin huonekalut, ruokailuvälinelaatikot, astiat ja lasit kaatuilivat ja putoilivat lattialle ja liukuivat äänekäästi oikealle herättäen paikalla

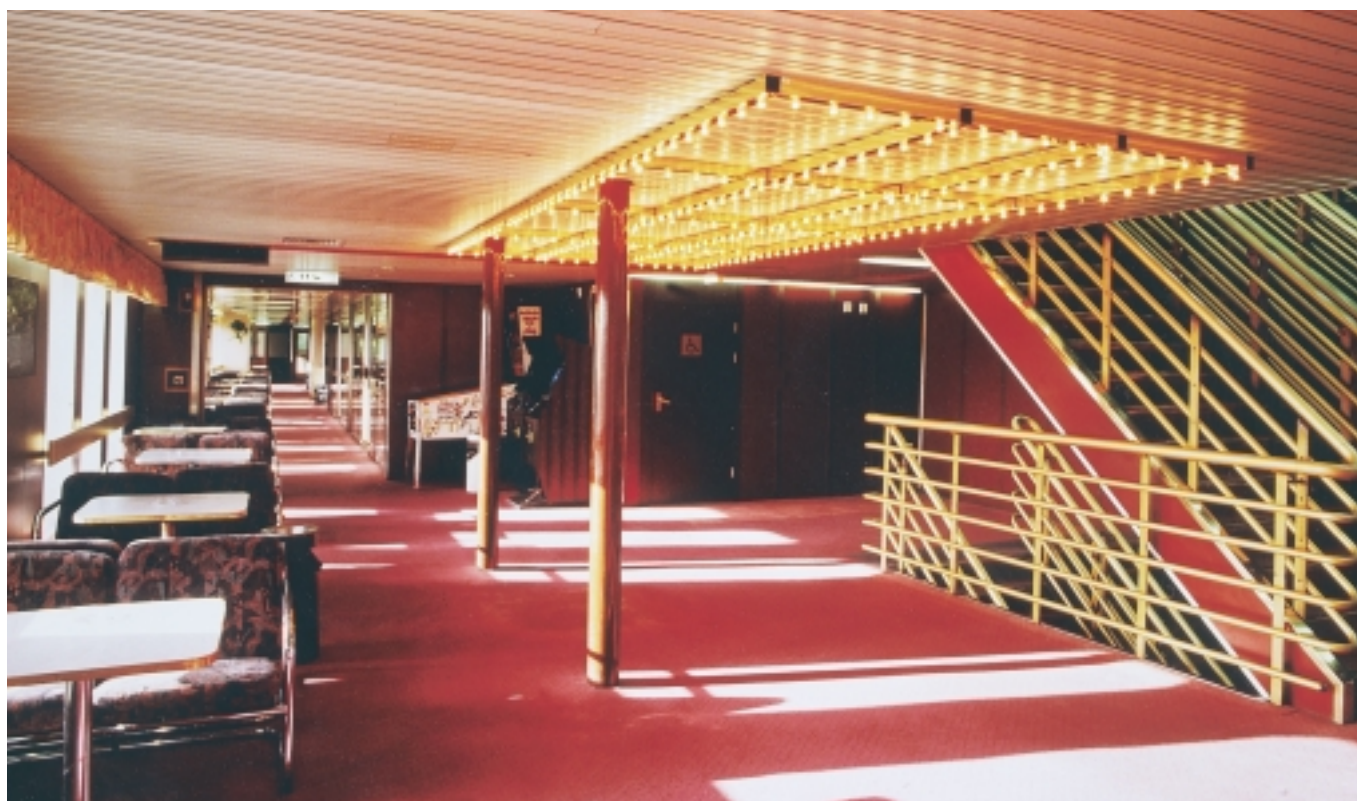
Kuva 6.6 Peräportaikko ja kannella 5 vasemmalla puolella ollut myymäläalue perästä päin kuvattuna.

sa oli porrastasanne kaikkien kansien välillä (kuva 6.6). Portaikko johti kannelta 4 kannelle 7, jossa vasemmalla puolella olevat lasiset pariovet johtivat avoimelle kannelle.
