LUKU 12

Yleiskatsaus erillis-tutkimuksiin

12.1 Merenkäynnin visiiriin aiheuttamien kuormitusten määrittäminen mallikokeilla

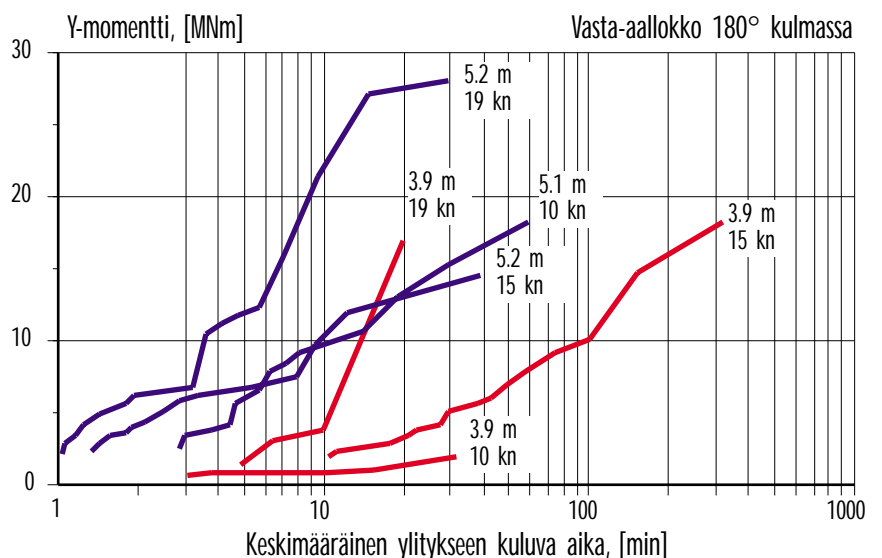
Kuva 12.2 Mitattu aaltojen aiheuttama, visiiriä avaava, pystytasossa vaikuttava momentti vasta-aallokossa.

Kaikkein kriittisin, eri kokeissa mitattu aaltojen aiheuttaman kuormituksen komponentti, kannen saranan ympäri avaava momentti eli Y-momentti, on esitetty kuvissa 12.1 ja 12.2 keskimääräisen ylitykseen kuluvan ajan funktiona. Pystysuunnassa vaikuttava voima, Z-voima, on esitetty samalla tavalla kuvissa 12.7 ja 12.8. Keskimääräinen ylitykseen kuluva aika tarkoittaa tässä keskimääräistä kuormitushuippujen välistä aikaa, jossa ko. kuormitushuiput ovat yhtä suuria tai suurempia kuin ilmoitettu arvo. Kuviot on piirretty ottamalla kunkin koesarjan täysmittakaavaa vastaava aika ja jakamalla se tietyn kuormitustason ylittävien huippujen lukumäärällä, joka määräytyy SSPA:n raportissa 7524 olevan Weibull-käyrän mukaan.

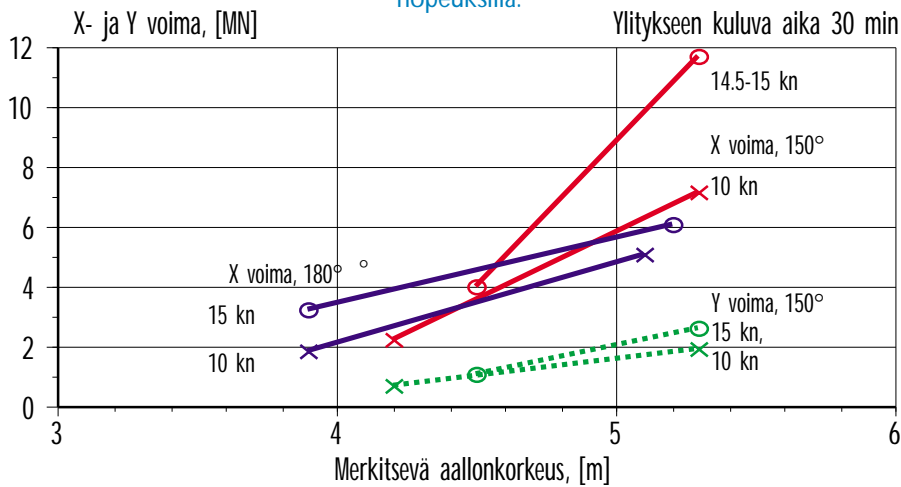
Kuva 12.4 Visiiriin vaikuttava pitkittäinen ja poikittainen aaltokuorma. Mallikoetuloksia vastaisessa ja sivuvastaisessa aallokossa 10 ja 15 solmun nopeuksilla.

Kuvissa 12.4–12.6 ja 12.9 on esitetty yhteenveto merkitsevän aallonkorkeuden, kurssin ja nopeuden vaikutuksesta aaltojen visiirille aiheuttamiin kuormiin. Vertailussa on käytetty todennäköisimpiä maksimiarvoja, jotka esiintyvät 30 minuutin aikana. Useimmissa koesarjoissa tämä tarkoittaa sitä, että annettu arvo vastaa korkeinta yksittäistä mittaustulosta ja siksi epävarmuus eri arvojen suuruudessa on huomattava. Kuvissa samoja olosuhteita vastaavien tulosten arvot on yhdistetty suorilla viivoilla. Todelliset kuormien arvot ovat kuitenkin verrannollisia H_s:n (merkitsevä aallonkorkeus) korkeampaan potenssiin kuin ensimmäiseen, joten suoralla viivalla ekstrapolointia ja interpolointia ei pitäisi käyttää.

On ilmeistä, että aallonkorkeuden vaikutus on sivuvastaisessa aallokossa paljon suurempi kuin vasta-aallokossa. Tulokset viittaavat siihen, että sivuvastaisessa aallokossa merenkäyntiolosuhteilla on ”kynnys”, jonka alapuolella aallokon visiiriin kohdistama kuormitus on hyvin vähäinen. Kun nämä olosuhteet ylitetään, suurten voimien ja momenttien esiintymisen riski kasvaa nopeasti, vaikka olosuhteet aluksella liikkeiden ja kiihtyvyyksien suhteen muuten eivät muuttuisikaan merkittävästi. Kokeissa käytetyissä olosuhteissa tämä kynnys on havaittavissa silloin, kun merkitsevä aallonkorkeus on noin 4,0 m.

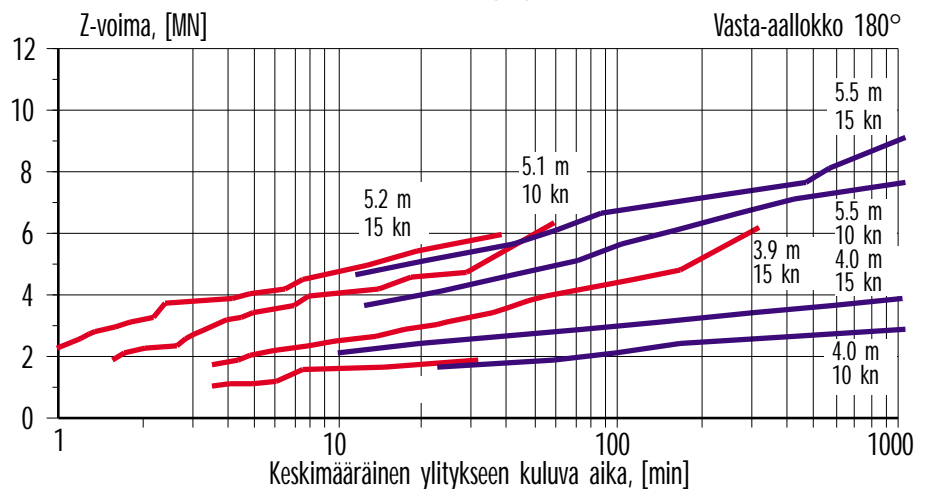
Kuva 12.8 Mallikokeissa mitattujen (punainen) ja simuloitujen (sininen), visiiriin vasta-aallokossa vaikuttavien pystykuormien vertailu.

Simulointien ja mallikoetulosten lukuaroja on vertailtu kuvissa 12.7 ja 12.8, joissa on esitetty visiirin pystykuorman ja keskimääräisen ylityspannituksen keskinäinen riippuvuus ja kuvassa 12.9, joka kuvaa aallonkorkeuden ja nopeuden vaikutusta 30 minuutin keskimääräisellä ylityspannituksella.

Kaikissa tapauksissa simuloitujen kuormat olivat pienempiä kuin mitatut kuormat. Yleensä korrelaatio oli parempi korkeassa aallokossa kuin matalassa. Korrelaatio oli erittäin hyvä matalassa vasta-aallokossa 10 solmun nopeudella. Sivuvastaisessa, 4,5 m korkeassa aallokossa, 15 solmun nopeudella, simuloinnin tulokset vastasivat melko hyvin koetuloksia noin 40 minuutin keskimääräiseen ylityspannituksiin asti. Sen jälkeen koetulokset kasvoivat huomattavasti nopeammin kuin simuloitujen visiirin kuormat.

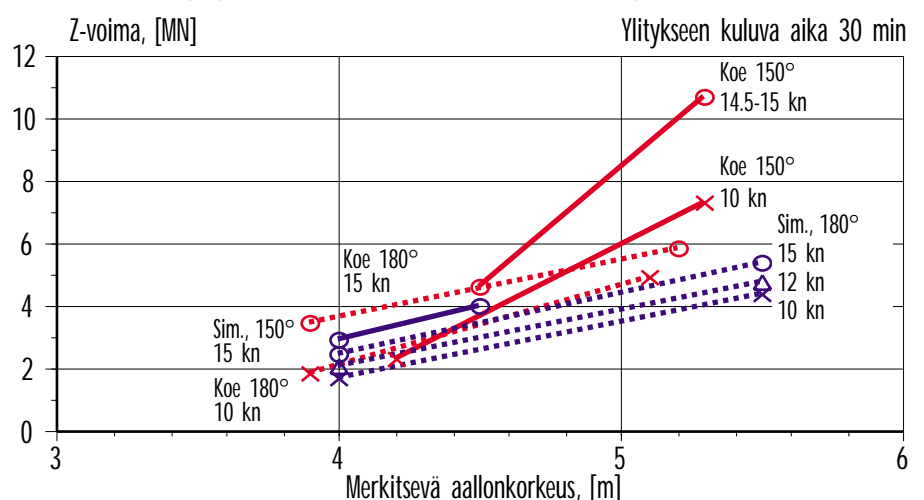
Kuva 12.9 Mallikokeissa mitattujen (punainen) ja simuloitujen (sininen), visiiriin vaikuttavien pystykuormien vertailu. Aallon korkeuden ja nopeuden vaikutus.

Taulukko 12.3 ja kuva 12.9 osoittavat, miten suuri vaikutus aallonkorkeudella on visiiriin pystykuormitukseen. Kun merkitsevä aallonkorkeus kasvaa vasta-aallokossa 4,0 metristä 5,5 metriin, kuormitus kasvaa 10 solmun nopeudella 160% ja 15 solmun nopeudella 120%. Sivuvastaisessa aallokossa aallonkorkeuden kasvu 4,0 metristä 4,5 metriin aiheuttaa noin 35% lisäyksen visiiriin kuormituksessa.

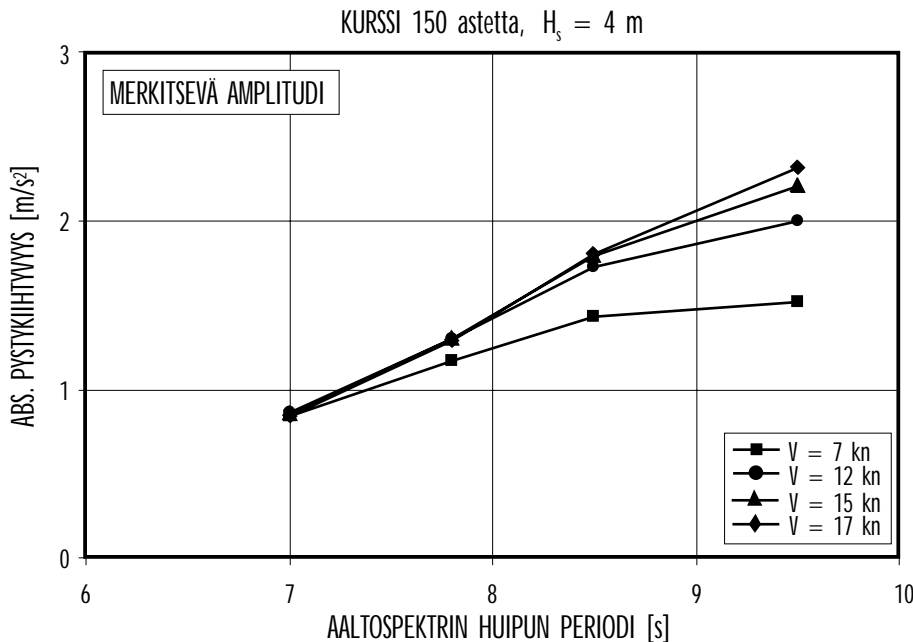
Kuva 12.11 Pystykiihtyvyys komentosillalla sivuvastaisessa aallokossa, $H_s = 4$ m.

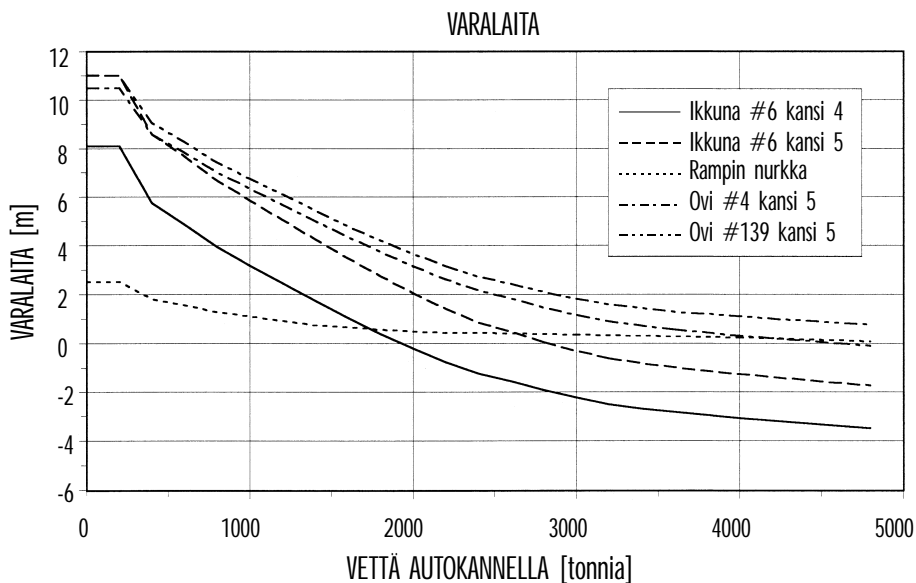
Kuva 12.14 Varalaita ensimmäisiin mahdollisiin vuotoaukkoihin suhteessa autokannella olevaan vesimäärään. Aukot ovat sivuikkuna perässä kannella 4 ja 5, kaarella 6, keularampin oikeanpuoleinen alanurkka, peräovi kannella 5 ja etuovi kannella 5.

Kun veden määrä autokannella jatkuvasti kasvoi, olivat hydrostaattisten laskelmien mukaan ensimmäiset mahdolliset muiden osastojen vuotopisteet kannen 4 ikkunat perässä (kuva 12.14). Pian sen jälkeen olivat myös ikkunat ja peräovi kannella 5 veden alla. Vähän alle 2 000 tonnia vettä autokannella riitti painamaan ensimmäiset vuotopisteet keskimääräiselle vesiviivapintatasolle. Silloin kallistuma oli noin 35 astetta. Ramppiaukon alin nurkka oli tässä vaiheessa vielä vähän keskimääräisen vedenpinnan yläpuolella.

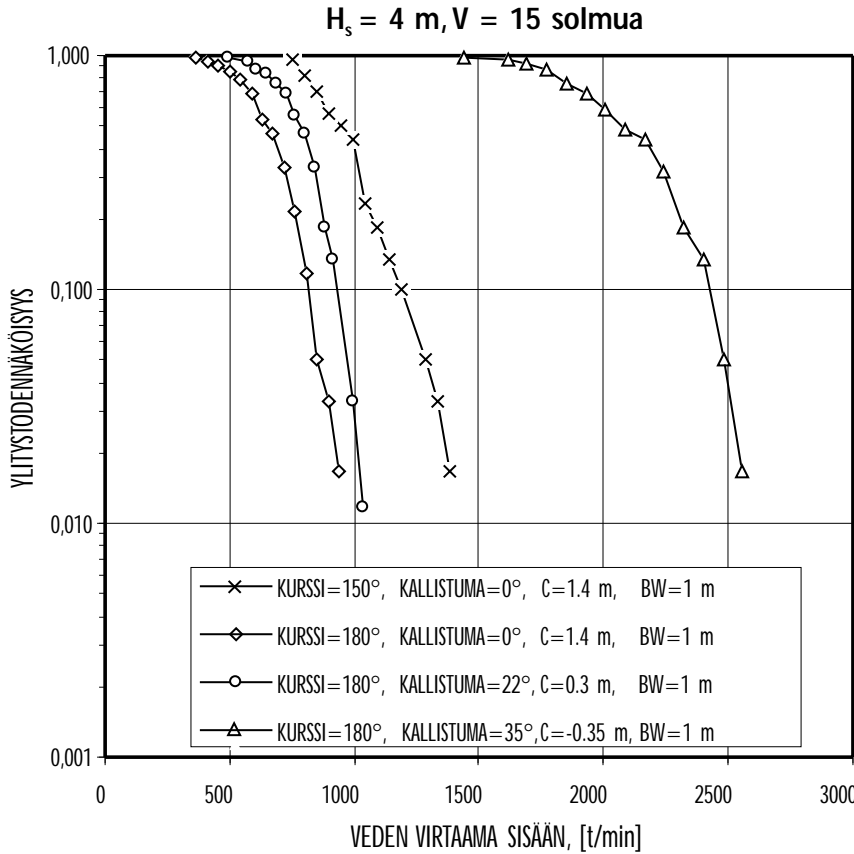
Kuva 12.15 Autokannelle keularampin aukon läpi virtaavien eri vesimäärien ylitystodennäköisyyksiä sivuvastaisessa ja vastaisessa aallokossa 15 solmun nopeudella. Aluksen kallistuma on parametrinä. C = Varalaita rampin oikeapuoleiseen alakulmaan. BW = Keula-aallon korkeus.

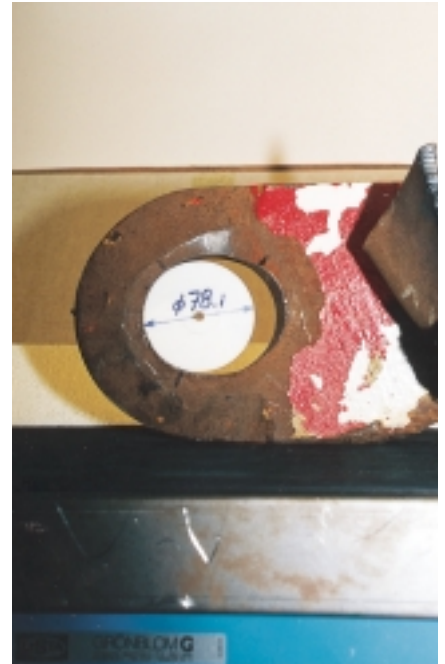
Kuva 12.17 Pohjalukon visiirin puoleinen korvake, jonka reikään on sijoitettu lukkotapin mittainen ympyrälevy.

Hylystä talteen otettujen pohjalukon korvakkeiden materiaaliominaisuuksia määritettiin niistä otettujen näytteiden avulla. Materiaali oli tavallista laivaterästä, jonka myötölujuus on noin 240 MPa ja vetomurtolujuus 410 MPa. Korvakkeiden murtumat osoittivat piirteitä, jotka ovat ominaisia hyvälaatuiselle sitkeälle teräslevylle, joka murtuu paikallisen ylikuormituksen vaikutuksesta. Joitakin haaroittuneita säröjä, jotka olivat kooltaan vähäisiä verrattuna korvakkeiden mittoihin, löydettiin läheltä korvakkeiden ja lukkoholkkien välisten pienahitsien primäärimurtumia. Nämä ovat voineet syntyä laivan normaalin käytön yhteydessä johtuen lukkoon kohdistuvista

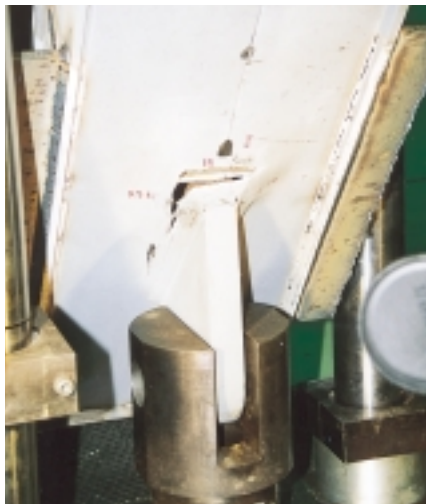
Kuva 12.21 Sivulukon täysmittakaavakoe.

Neljä täysmittakaavaista osamallikoetta tehtiin erilaisilla levykenttäjäykistyksillä (kuva 12.21). Kokeissa synty-

neet murtumat olivat hyvin samankaltaisia autenttisten murtumien kanssa, erityisesti takalaipio- ja vaakajäykkääjämurtuman osalta. Mallin takalaipio-osan ja vaakajäykkääjäosan jäykistämällä oli merkittävä vaikutus mitattuun murtovoimaan. Koe, joka vastasi parhaiten visiirin omaa rakennetta, antoi murtovoimaksi 1,8 MN, joka muunnettuna visiirin materiaaleille ja levypaksuuksille merkitsi noin 1,6 MN murtovoimaa virheettömästi hitsatulle sivulukolle. Vetokokein selvitettiin autenttisen visiirin levyjen materiaalien lujuudet. Autenttisen vasemmanpuoleisen lukon kohdalla havaittiin takalaipion ja vaakajäykkääjän liitoksessa vajavaisuus (kuvat 12.22 ja 12.23). Tämän arvioitiin alentavan vasemmanpuoleisen lukon lujuuden 1,2 MN:iin. Oikeanpuoleinen lukko oli virheetön.

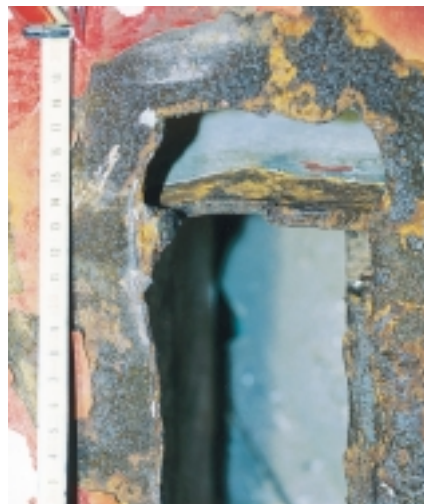
Kuva 12.22 Vasemmanpuoleisen sivulukkolenkin irtoamiseen liittyvä murtuma vaakajäykkäjän kohdalla.

Visiirin takalaipiolevy tutkittiin sivulukkukorvakkeen kiinnitysalueelta. Tutkimuksissa todettiin, että korvakkeet olivat repeytyneet vieden mukanaan osia laipiosta sekä vaakajäykkääjästä. Vaakajäykkääjälevyn murtuma oli syntynyt leikkautumalla levyn läpi, pystyjäykkääjästä oli murtunut reunan kulmaa kiinnityshitsin kohdalta ja visiirin takalaipio oli murtunut "lävistymällä". Visiirin takalaipiolevyssä oli havaittavissa jossain määrin ns. delaminointia. Takalaipiolevyn leikkausmurtumassa oli jälkiä voimakkaista hankaumista.

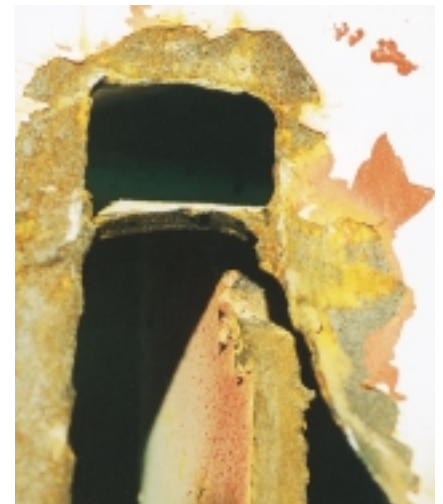
Kuva 12.23 Oikeanpuoleisen sivulukkolenkin irtoamiseen liittyvä murtuma vaakajäykkäjän kohdalla.
