Tutkintaselostus

B6/2009L

Lento-onnettomuus Kauhavan lentoasemalla 4.8.2009

EV-97 EUROSTAR, Model 2006, version R

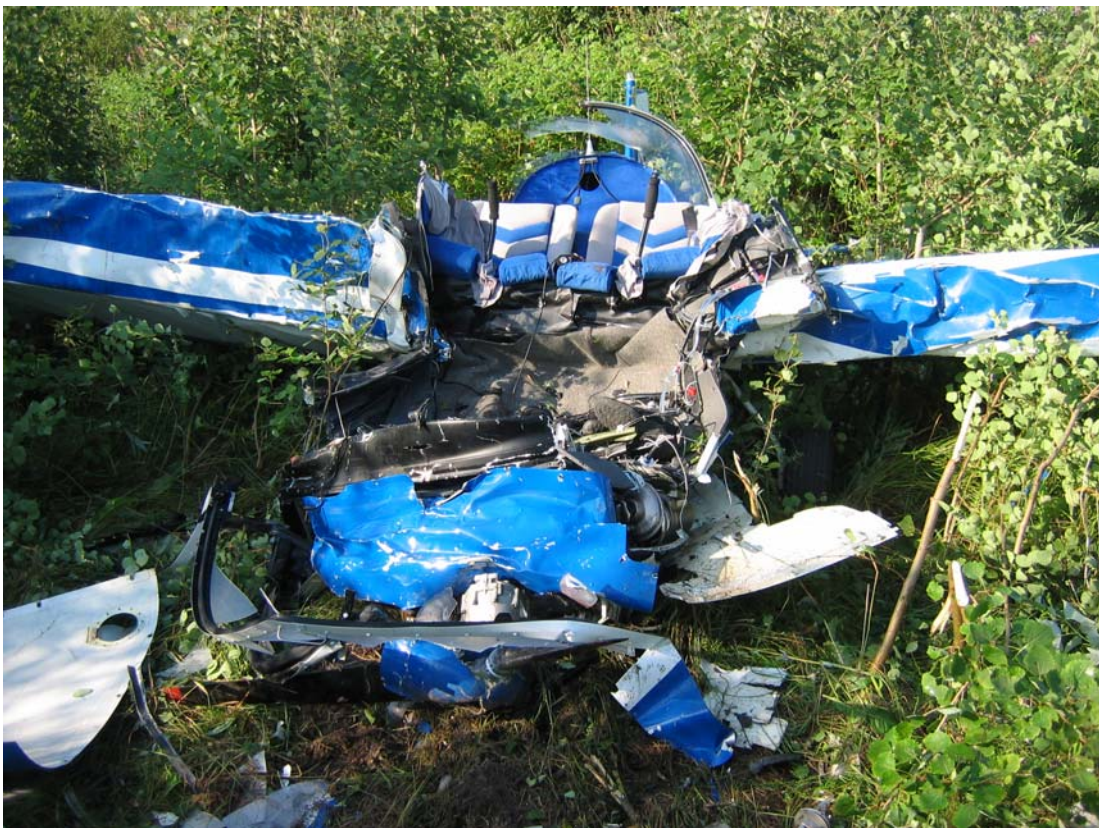
Kuva 1. Ultrakevyt lentokone tuhoutui maahansyöksyssä.

Ilma-alus tuhoutui.

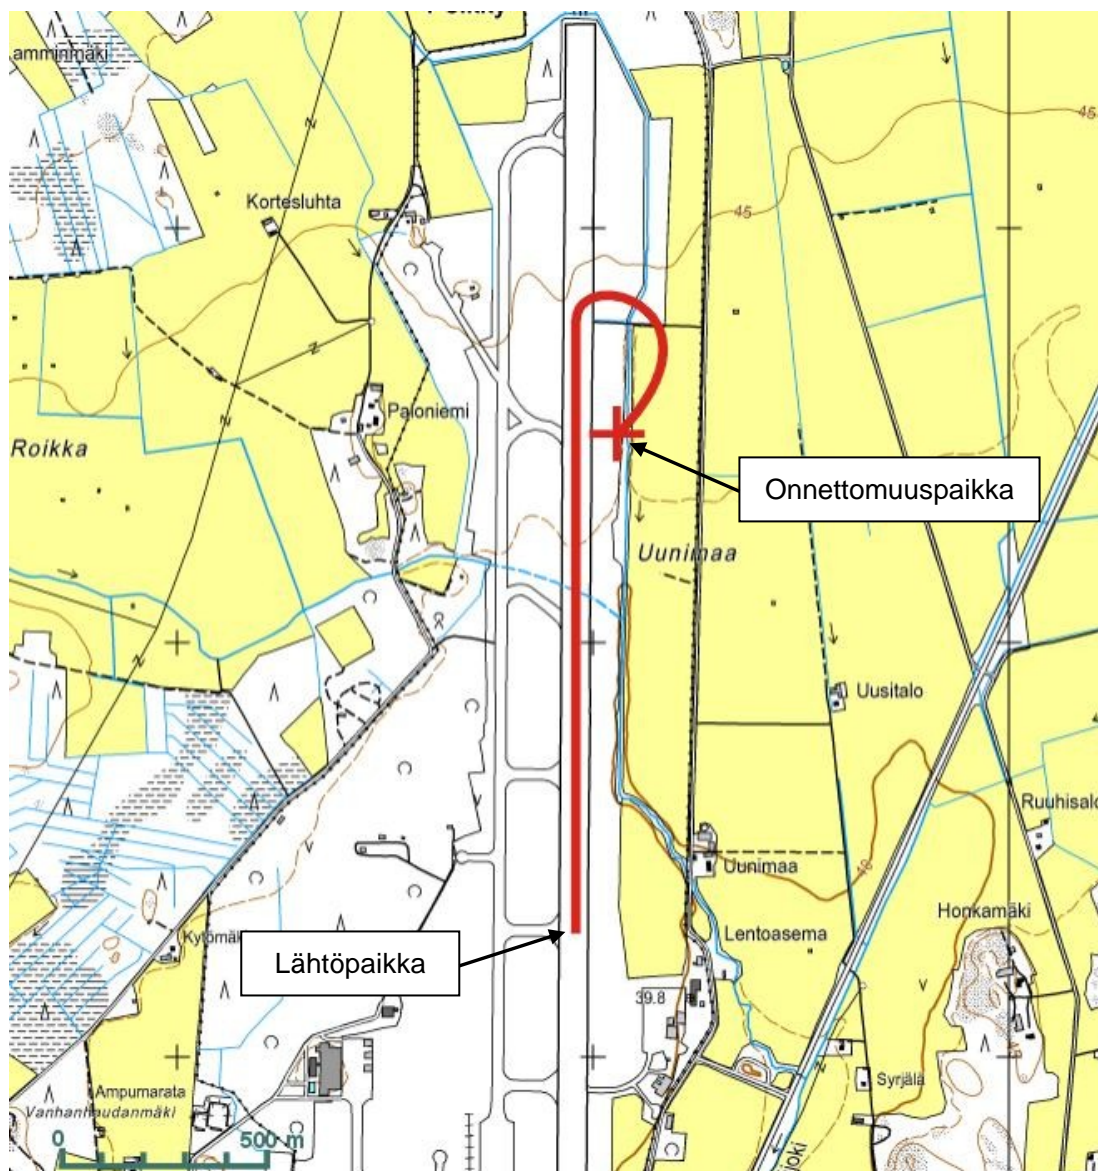
Kuva 2. Onnettomuuslennon arvioitu lentorata (KTJ/Oikeusministeriö/MML).

Radiopuhelinliikennetallenteen mukaan lentokone lensi neljä vasemmanpuoleista laskukierrosta. Ensimmäinen oli normaali laskukierros. Kolme seuraavaa kierrosta lennettiin 1200 jalan (360 m) korkeudessa ja niillä harjoiteltiin moottorihäiriötilanteita myötätuuliosalta maaliinlaskuina. Ensimmäinen maaliinlasku oli ohjaajan ilmoituksen mukaan tarkoitus lentää läpilaskuna, mutta se päättyi ylösvetoon, josta radioilmoituksen antoi lennonopettajaharjoittelija. Toinen maaliinlasku lennettiin suunnitellusti läpilaskuna. Kolmannen maaliinlaskukierroksen aikana lennonopettajaharjoittelija ilmoitti maaliinlaskun päättyvän pysähdykseen kiitotielle, jonka jälkeisen lentoönlähdön aikana harjoiteltaisiin moottorihäiriötilannetta lentoönlähdössä. Häiriön jäljittelyn jälkeen kaarrettaisiin takaisin päin ja lasku tapahtuisi kiitotielle lentoönlähtösuuntaa vastaan. Ennen lentoönlähtöä lennonopettajaharjoittelijan antaman ilmoituksen mukaan moottorihäiriön jäljittely aloitettiin 500 jalan (150 m) korkeudesta. Tutkinnan aikana selvisi, että korkeusmittariasetuksena käytettiin QNH-asetusta, jolloin korkeus määritetään standardiolosuhteiden merenpintatasosta. Korkeus oli tällöin 350 jalkaa (107 m) Kauhavan lentokentän pinnasta.

seuraamaan lentoa mielenkiinnosta. Lento-öky tapahtui kiitotieltä 35 paikaltaan rullauksen E läheisyydestä. Häiriötilanteen aloituskorkeuteen nousun jälkeen lentokoneen moottorin ääni lakkasi kuulumasta havaintopaikalle, kun moottori säädettiin tyhjäkäynnille. Tämän jälkeen lentokone aloitti oikeanpuoleisen liukukaarron. Silminnäkijän mukaan lentokoneen nokka laski liu'un alkuvaiheessa melko alhaalle. Kun lentokone oli kaartanut noin 180 astetta, korkeutta oli arviolta noin 50 metriä ja kallistuskulma 30–45 astetta. Kaarron loppuvaiheessa lentokone kallistui äkillisesti lisää oikealle kääntyen syöksyyn ja törmäsi maahan lähes pystyasennossa. Tutkatallenteen perusteella lentokoneen liikehittimisestä tehdyt havainnot tukevat silminnäkijähavaintoja. Lentokoneessa ollut GPS-suunnistuslaite ei ollut lennolla päälle kytkettynä.

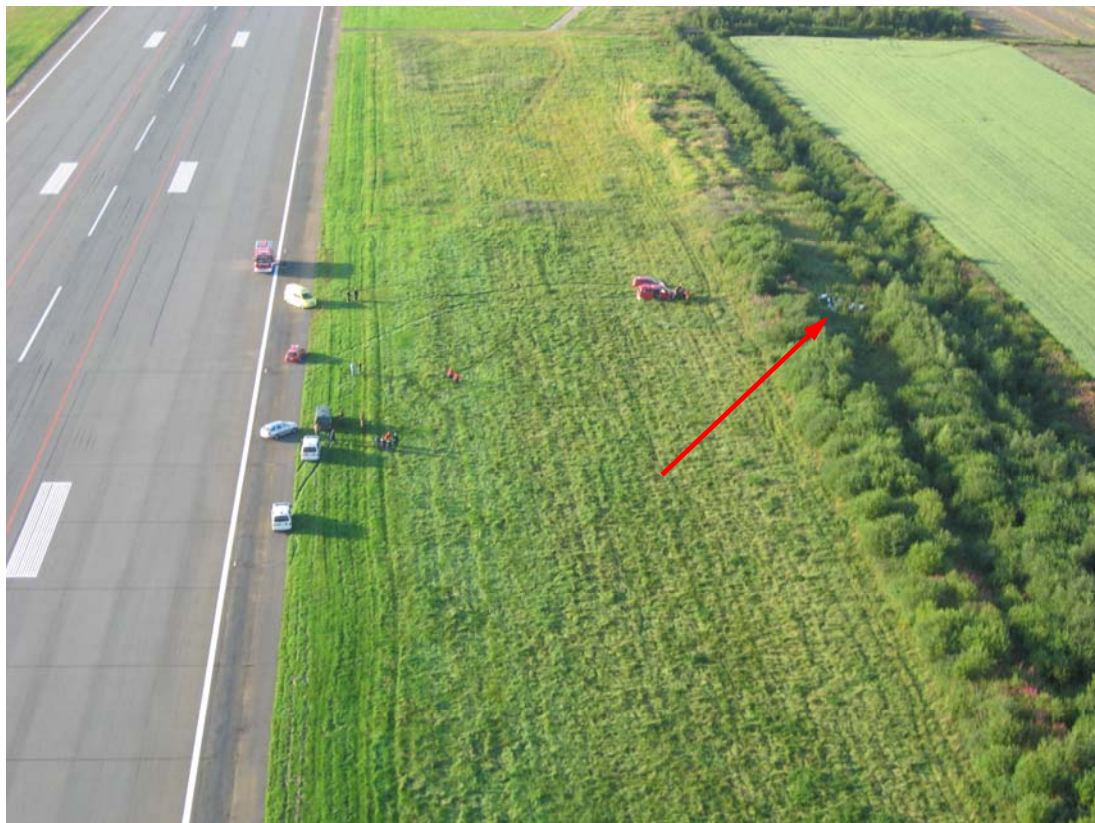
Kuva 3. Onnettomuuspaikka ilmastä kuvattuna. Punaisella nuolella on osoitettu onnettomuuspaikan sijainti.

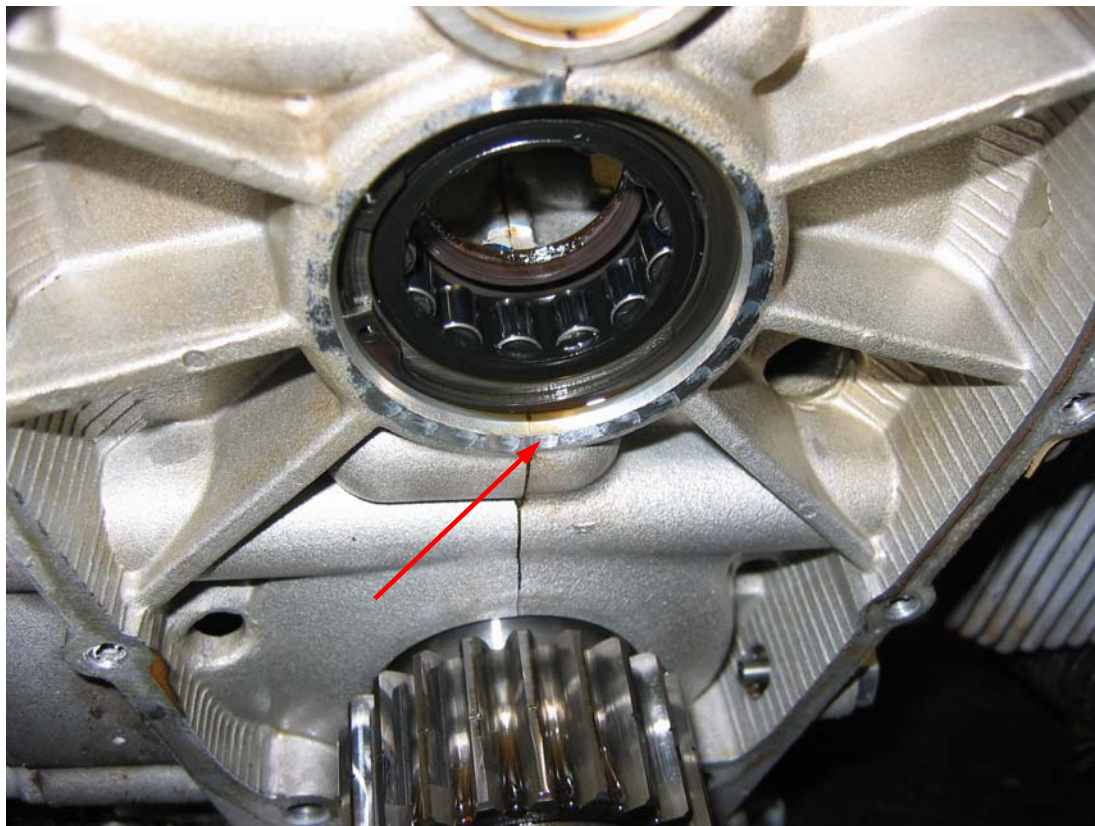
Kampikammiossa vaihteiston puolella oli selvä, ikään kuin lastuavalla terällä hipaistu jälki (kuva 4). Jälki oli tullut potkuriakselin päässä olevan alipainepumpun (lisävaruste) käyttöpyörän osuessa pyöriessään kampikammioon törmäyksen yhteydessä. Tämän jäljen perusteella voidaan varmuudella todeta moottorin käyneen maahan saakka. Käyntinopeus oli ollut matala, lähellä tyhjäkäyntiä. Rotax 912 -sarjan moottorit eivät pyöri tuulimyllynä johtuen alennusvaihteistosta.

Kuva 4. Alipainepumpun käyttöpyörän kampikammioon vaihteiston puolelle jättämä jälki osoittaa potkuriakselin pyörineen törmäyshetkellä. Punainen nuoli osoittaa hipaisujälkeä.

Teknisissä tutkimuksissa lentokoneessa ei havaittu onnettomuutta edeltänyttä teknistä vikaa. Ennen onnettomuutta lentokone on ollut lentokelpoinen. Moottorin sisältä löytyneistä jäljistä ja potkurin vaurioista voidaan päätellä moottorin olleen käynnissä lentokoneen iskeytyessä maahan. Tutkintalautakunta ei pidä lentokoneen kuntoa onnettomuuden syytekijänä.
