BOTNIA-HALLIN VAURIO / LUMEN POISTUMINEN

ORSIRISTIKON JA VAURIOITUNEEN LIITOKSEN RAKENNEANALYYSIT JA MITOITUS

Onnettomuustutkintakeskus on 20.1.2003 asettanut tutkintalautakunnan selvittämään Mustasaarella 17.1.2003 tapahtunutta monitoimihallin katon rikkoutumista, onnettomuustutkinta B 1/2003 Y. Tutkinta on vielä kesken. Tutkintalautakunta on tähän mennessä tutustunut rakennuksen vaurioihin, perehtynyt lautakunnalle toimitettuihin rakennuksen suunnitelmiin ja kuullut suunnittelijoita.

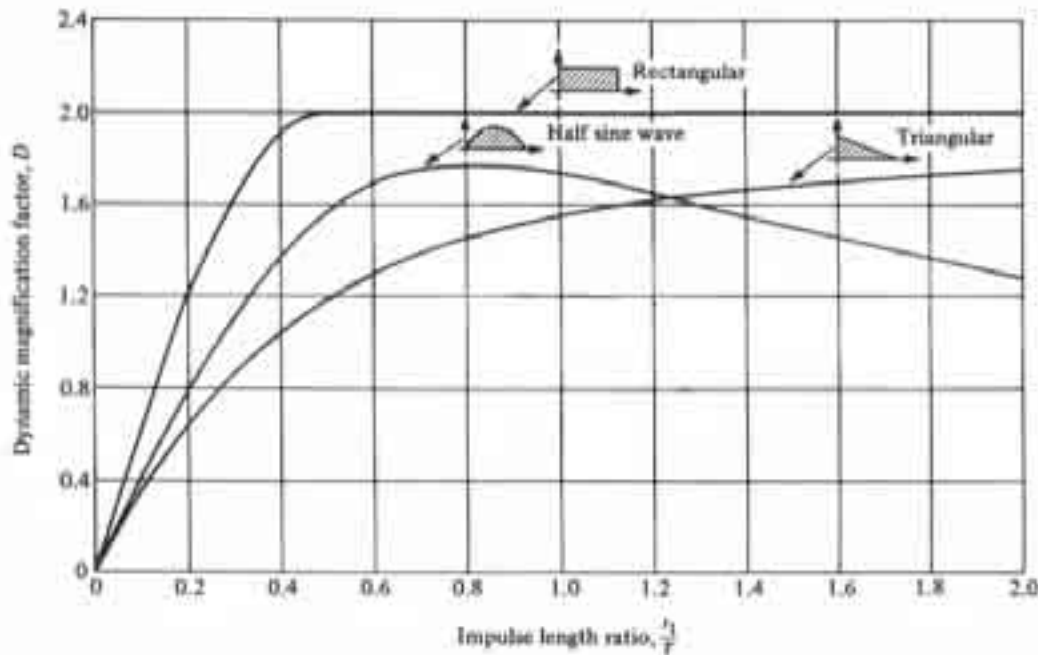
Kuva 4. Dynaaminen kuormituskerroin eri kuormitustapauksille.

Eri lähdeteoksista löytyy käyrästä dynaamisen kertoimen arvioimiseksi. Kuva 4 on kirjasta Clough & Penzien, Dynamics of structures, McGraw-Hill, 1975, 634 s. Toinen monipuolisempi teos on: Korenev, Rabinovic. Baudynamik, Handbuch. Molemmista on esitetty tietynmuotoisten kuormituspulssien dynaaminen kuormituslisä riippuen suhteesta t_1/T . Kuvasta 4 voidaan havaita, että esim. sinimuotoisen pulssin dynaaminen kerroin kasvaa nolasta arvoon n. 1.8, kun suhde t_1/T kasvaa arvosta 0.0 arvoon 0.8. Sen jälkeen suhteen t_1/T pienetessä dynaaminen kerroin lähenee arvoa 1.0, eli kyseistä staattista kuormaa.

Mikäli halutaan korostaa sitä, että lumen liike on kiihtyvää, ja kinoksen muoto on sopiva, dynaamisen kuormituslisän arvioimisessa voidaan käyttää puolisiniaallon sijasta ns. Rampmallia, eli nousevan kolmion muotoista pulssia (kuvassa 4 on vain laskevan kolmion muotoinen kuormitus). Tällaisen ajasta riippuvan kuormituksen t_1/T -käyrä löytyy mm. Korenev & Rabinovicin kirjasta. Nousevasta kolmiopulssista aiheutuva suurin mahdollinen dynaaminen kerroin on vain 1.2. Se pätee t_1/T -arvoilla suunnilleen välillä 0.7...0.9. Muualla dynaaminen kerroin on alle 1.1. Kolmiopulssista aiheutuva lisärasitus on selvästi pienempi kuin puolisiniaallosta aiheutuva lisä, mutta se on herkempi rakenteen ominaistaajuuden arvolle.

Ollaan siis kuvan 4 oikean laidan ulkopuolella. Vastaava dynaaminen kerroin on arviolta välillä 1.0...1.1, ja sitä sovelletaan vain noin puoleen lumikuormasta (40 cm ylittävään osaan). Orsiristikon kokonaiskuorma (kohdasta 1) oli vaurion tapahtuessa siis:

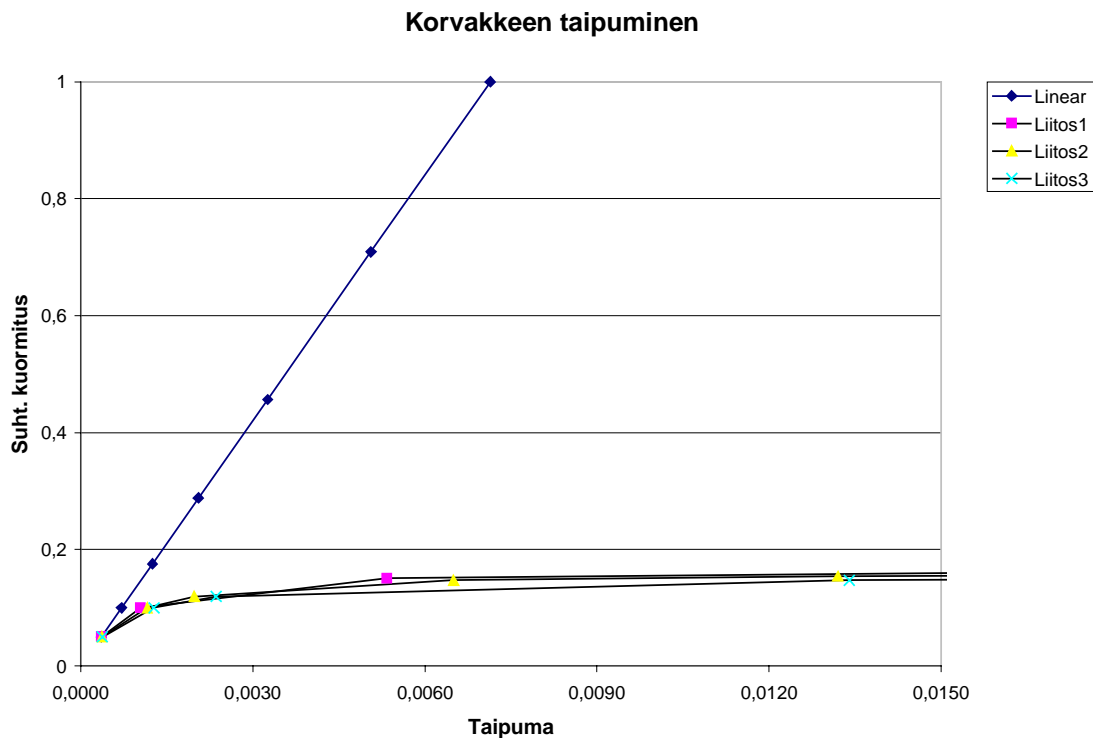
Kuva 15. Liitoksen taipuminen ja kestävyys mitoituskuormilla.

1. Lineaarinen tapaus eo. mitoituskuormilla $(F_x, F_y) = (206.39, -201.75)$ kN,
2. Liitos1. Epälineaarinen tapaus, pelkällä pystykuormalla (201.75 kN),
3. Liitos2. Epälineaarinen tapaus siten, että vetovoima ulospäin on puolet mitoituskuormasta, ja
4. Liitos3. Epälineaarinen tapaus edellä mainituilla täysillä mitoituskuormilla.

Kuvasta 15 voidaan havaita, ettei kuormituksen vinoudella (suoraan alas tai alaviistoon putkipalkista poispäin) ole kovin paljoa merkitystä liitoksen käyttäytymiseen. Se viittaa siihen, että pystykuormasta aiheutuva taivutusmomentti on määräävä. FEM-analyysin perusteella liitoksen kokonaiskestävyys on vain noin 15% siltä vaadittavasta kestävydestä (suht.kuormitus = rakennemallin vastaanottama kuormitus verrattuna mitoituskuormitukseen ennen ajon loppumista). Mitoituskuormitus vastaa suhteellisen kuormituksen arvoa 1.0.

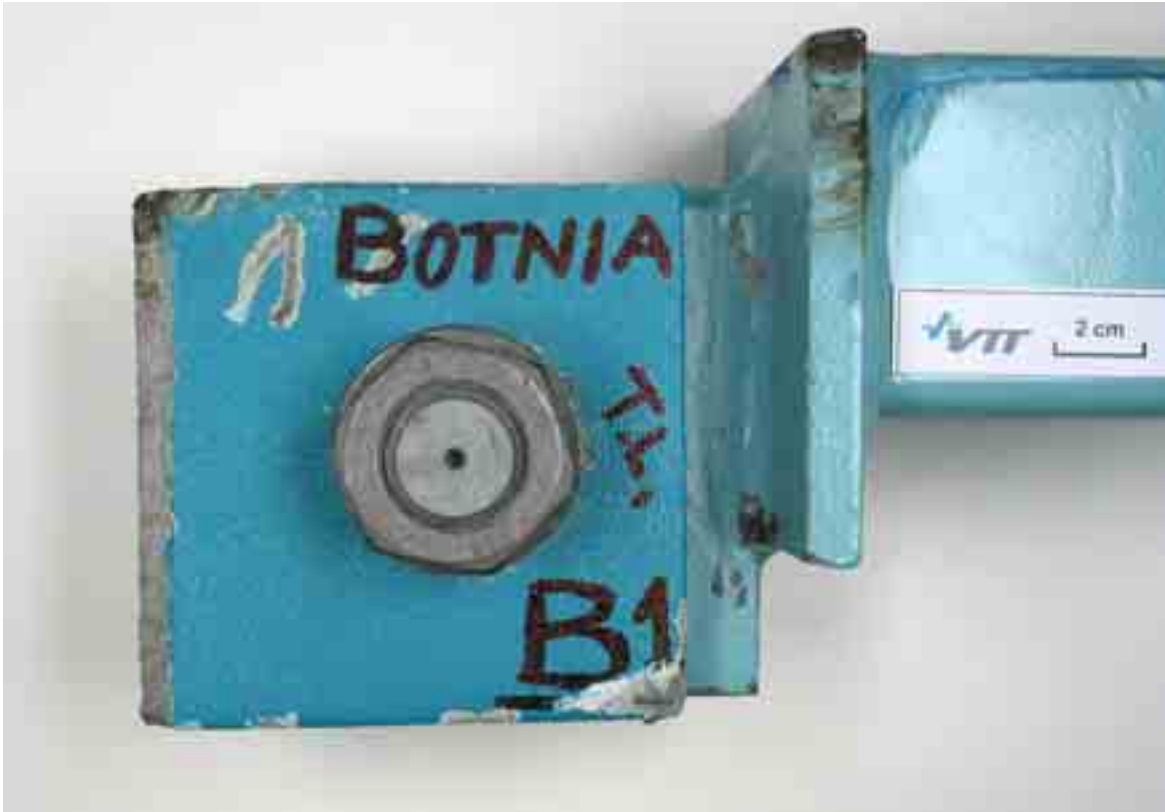
Kuva 1. Näytteeksi saatu korvake B1 ja siihen liitetty neliöputki. Korvakkeen yläreuna on kuvassa alhaalla.

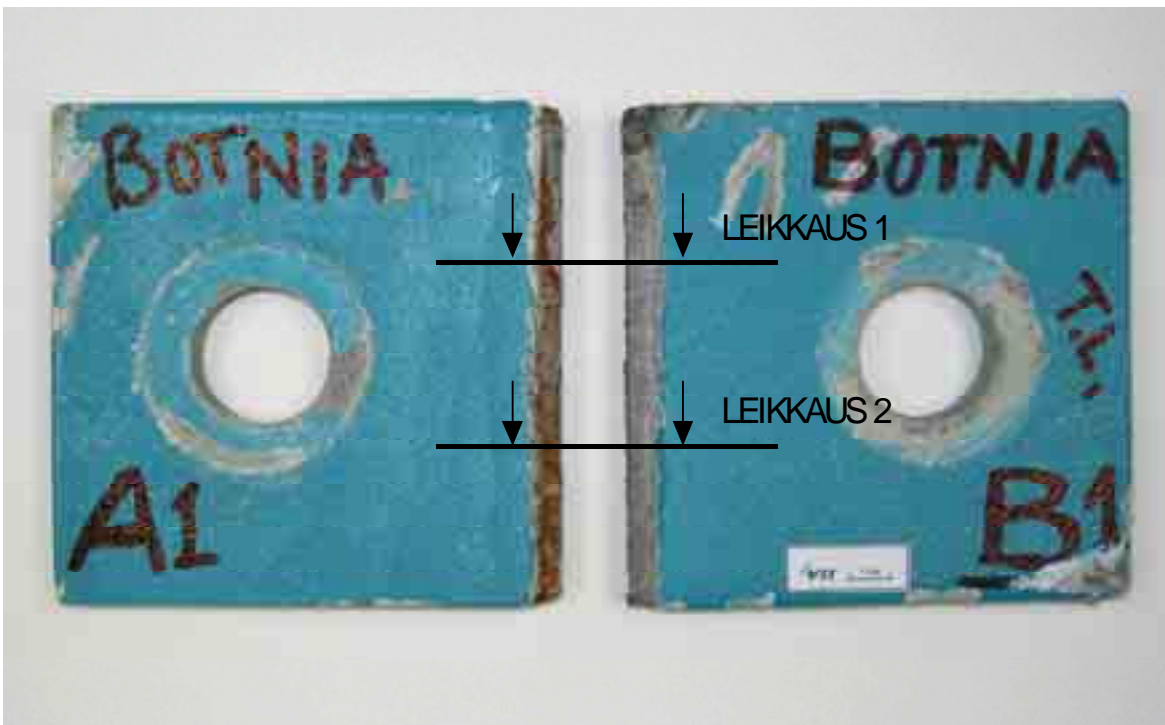
Kuva 2. Korvakkeen A ja B sivut A1 ja B1. Poikkileikkausnäytteiden irrotuskohdat on merkitty nuolella.

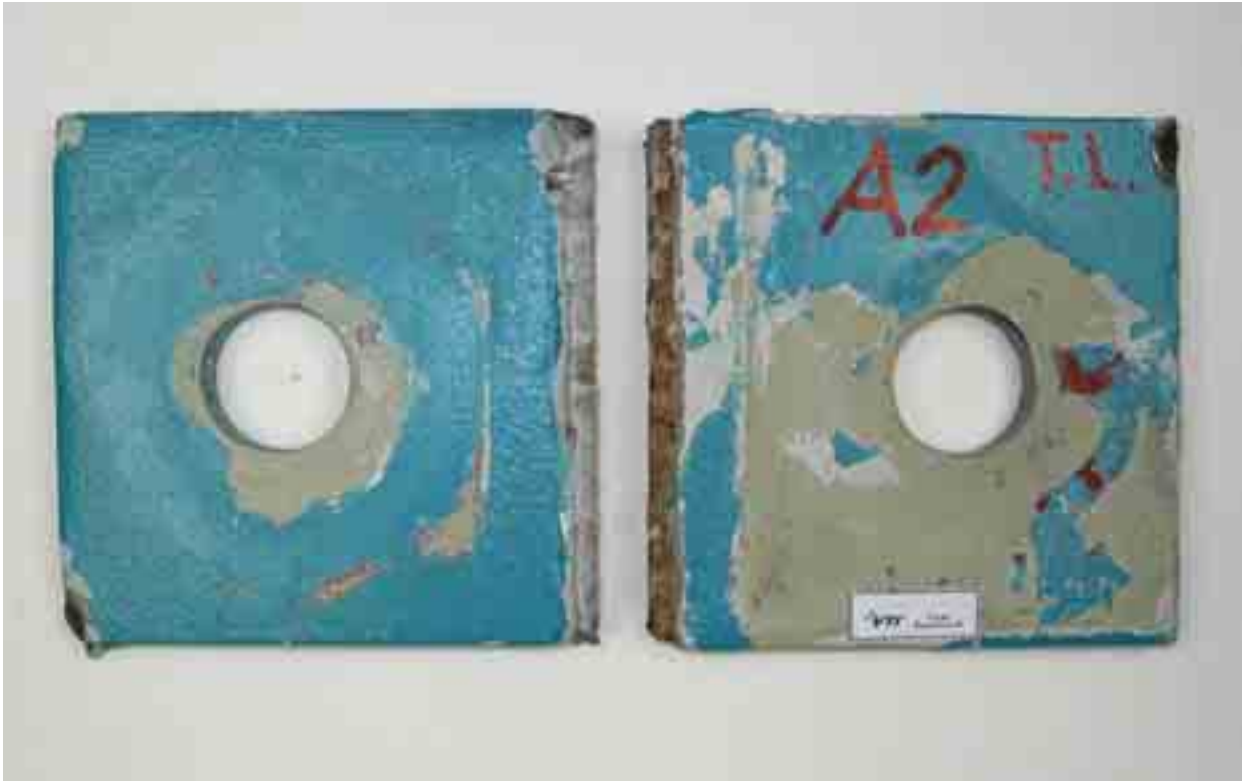
Kuva 3. Korkakkeiden A ja B sivut A2 ja B2.

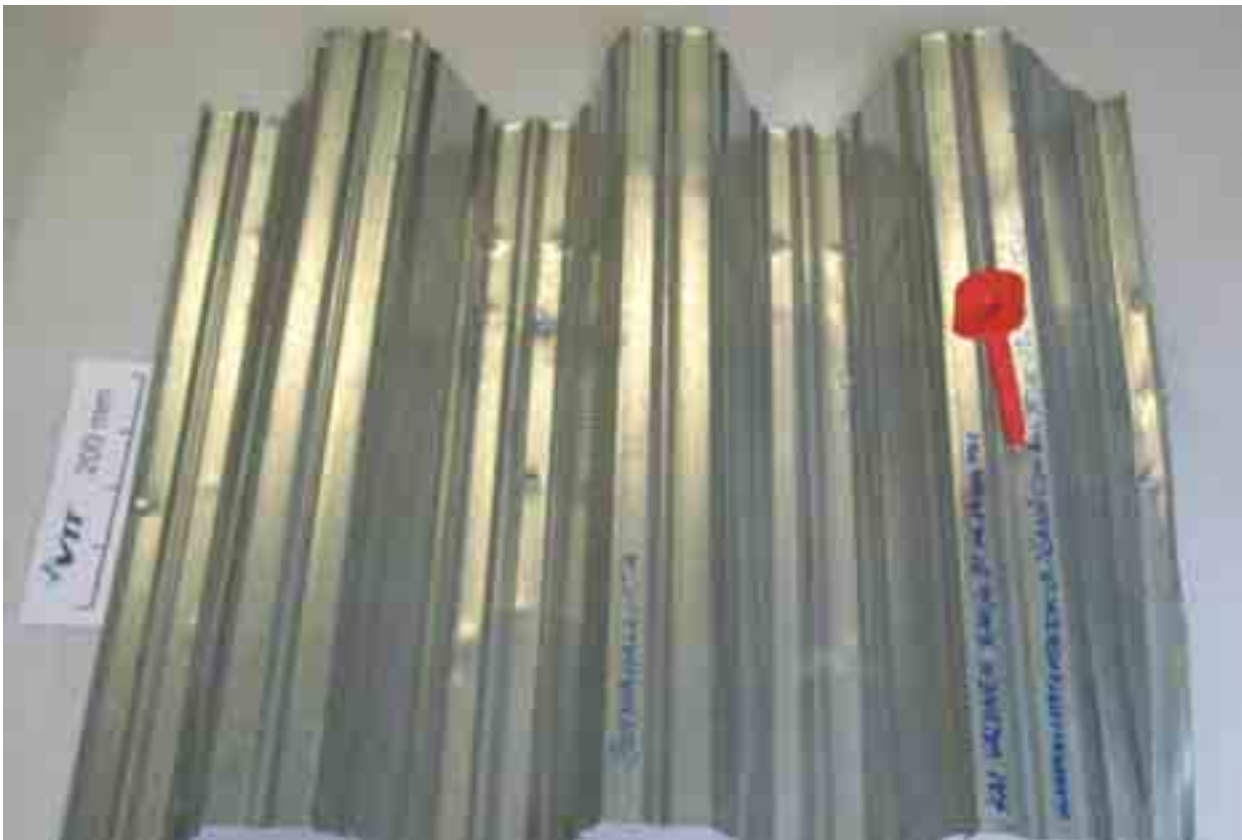
Kuva 4. Näytteeksi saatu kattoprofiilin pala.

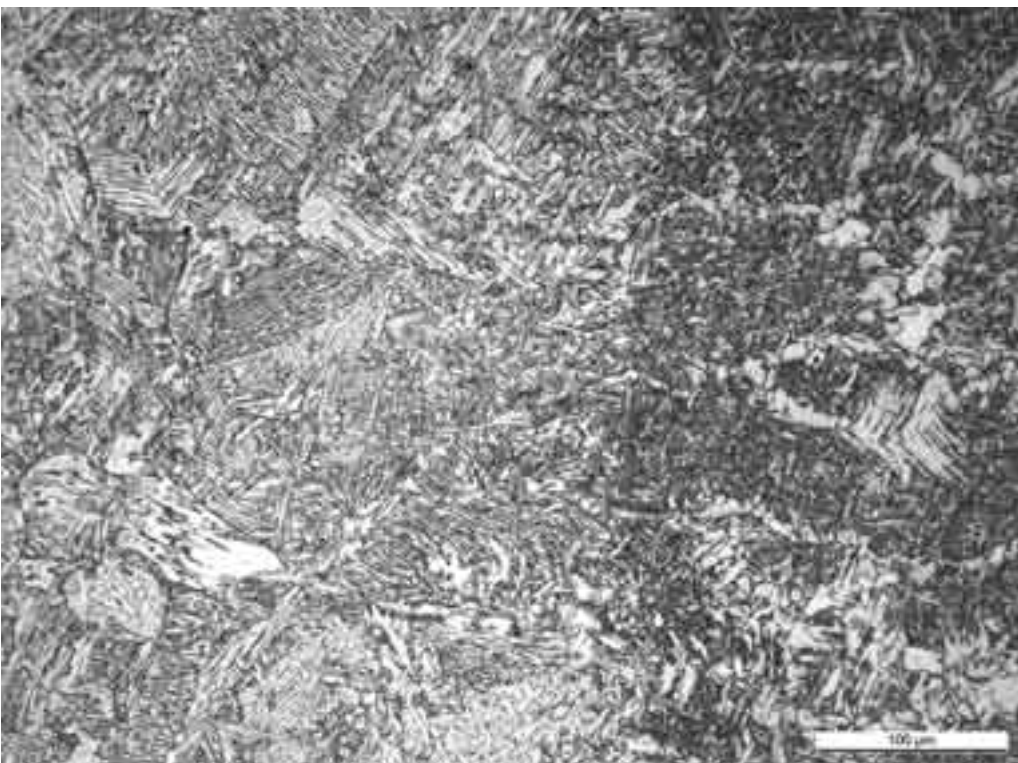
Kuva 19. Sularajan poikkileikkaus. Hitsiaine on kuvassa oikealla ja muutosvyöhyke vasemmalla.
