## **LIITE 1**

## RÄJÄHDYSMÄINEN TULIPALO TERÄSTEHTAALLA TORNIOSSA 19.9.2003

Venttiilin ja putkiston tutkimukset

Tornion terästehtaan sulaton happiputkiston pääsulkuventtiilin räjähdysenomainen palaminen 19.9.2003

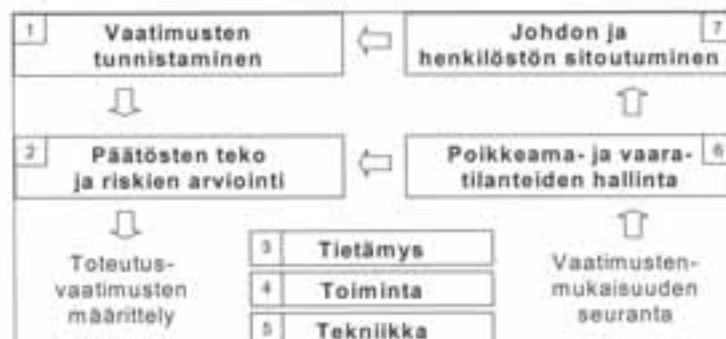
Onnettomuuden jälkeen TUKES on ottanut käyttöön allaolevan kuvan mukaisen uuden valvontamallin, jossa painotetaan turvallisuusriskien kannalta oleellisten vaatimusten viemistä käytännön toimintaan. Malli painottaa samoja tekijöitä, joita onnettomuustutkintakeskuksen tutkintaselostus suosittelee viranomaistoimintaan. Uutta mallia on käytetty jo yli sadalla laitostarkastuksella.

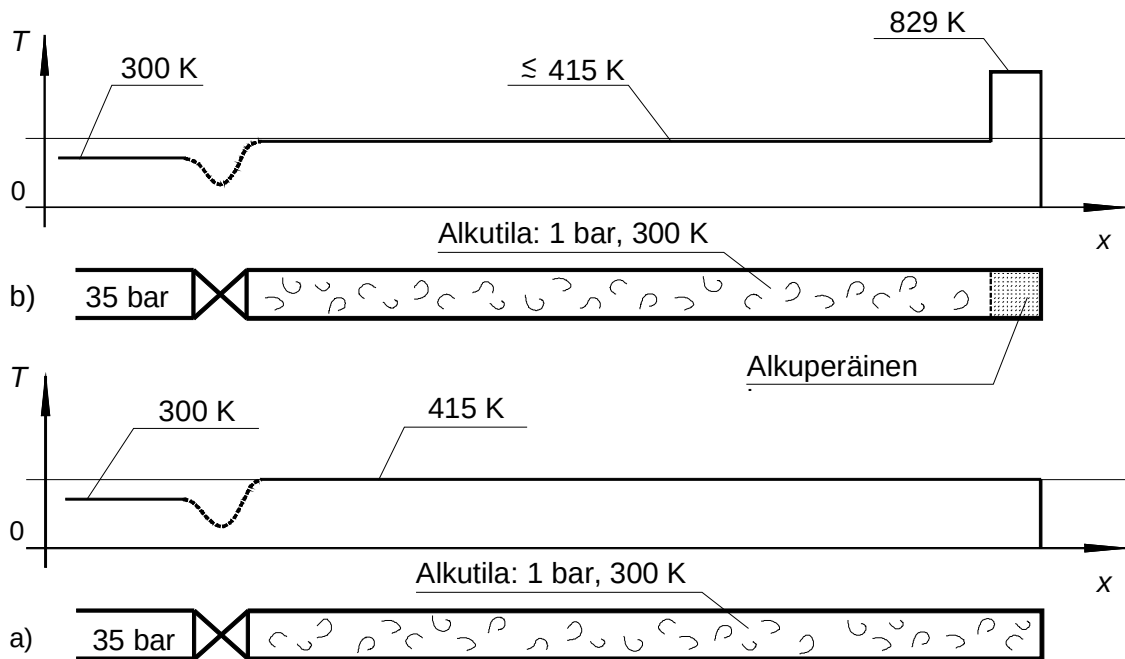
**Kuva 1** Kaasun virtaus säiliöön. Loppulämpötilat säiliössä kahdessa idealisoidussa tapauksessa, kun alkutilat ja loppupaine ovat kummassakin samat. Tapauksessa a) tuleva kaasu sekoittuu jatkuvasti säiliössä jo olevaan kaasuun, tapauksessa b) kaasut pysyvät erillään, mutta tuleva sekoittuu itsensä kanssa.

jossa alaindeksi 1 viittaa muuttumattomaan ympäristöön (esim. tarpeeksi suuri toinen säiliö) ja alaindeksi 0 alkutilaan itse säiliössä. Kaavasta nähdään, että mitä pienempi säiliön alkupaine on verrattuna loppupaineeseen sitä suurempi lämpötilojen suhde saavutetaan. Erityisesti jos alkupaine on nolla eli säiliössä on alkuhetkellä tyhjä, niin loppulämpötila on kaksiatomisella kaasulla  $1,40 (= \gamma)$ -kertainen ympäristön lämpötilaan nähden. Esimerkiksi jos  $T_1 = 300$  K, niin suurin saavutettava lämpötila kaasun virratessa tyhjiin säiliöön ja sekoittuessa on 420 K loppupaineesta riippumatta.

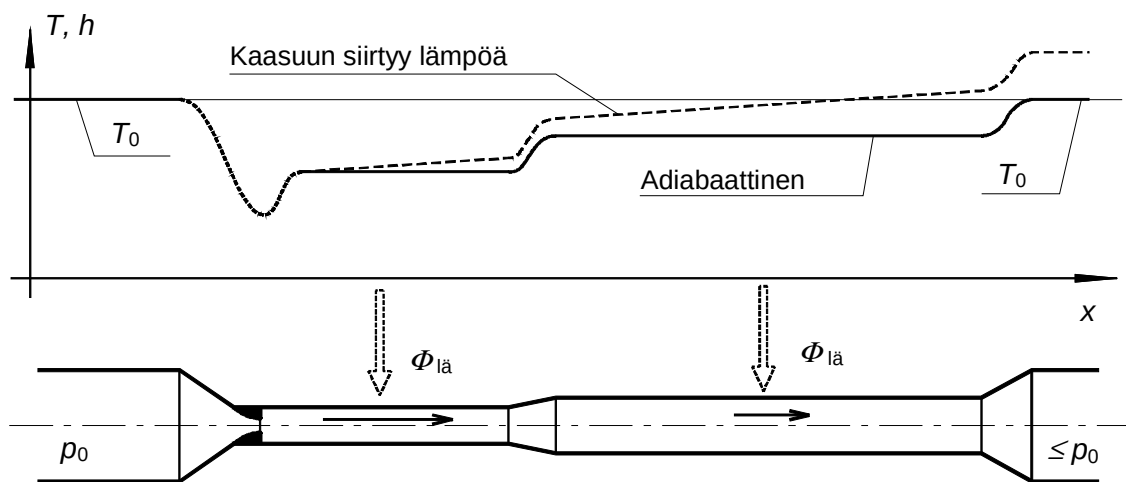
**Kuva 2** Virtaavan kaasun lämpötilakäyttäytyminen. Katkoviiva esittää tapausta, jossa kaasuun johtuu putkistosta lämpöä (= kaasulle ulkoista lämpöä).

Yhtälöstä havaitaan, että kun nopeus kasvaa (samalla paine pienenee) niin lämpötila laskee ja päinvastoin. Ilmiötä voidaan kuvata myös siten, että kun kaasu tekee paisuessaan työtä oman sisäenergiansa kustannuksella, niin työ menee sen oman ulkoisen energian (nopeuden) kasvattamiseen ja päinvastoin. Tulos on myös riippumaton siitä, muuttuuko tila juosteasti tai äkillisesti esim. paineiskussa. Samoin se pätee niin ääntä hitaamassa (alisoonisessa) kuin ääntä nopeamassa (ylisoonisessa) virtauksessa.

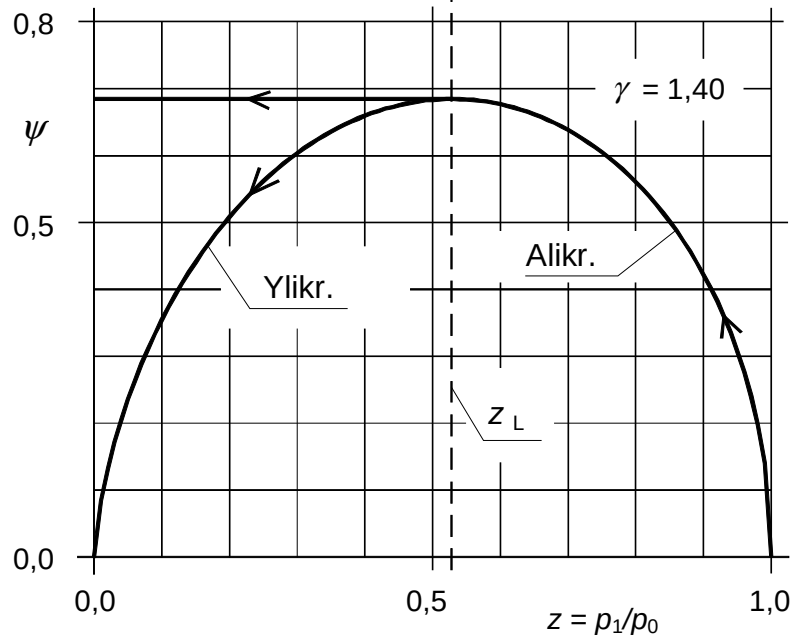
**Kuva 3** Suutinvirtausfunktio  $\psi$  painesuhteen  $z = p_1/p_0$  funktiona isentrooppisessa virtauksessa

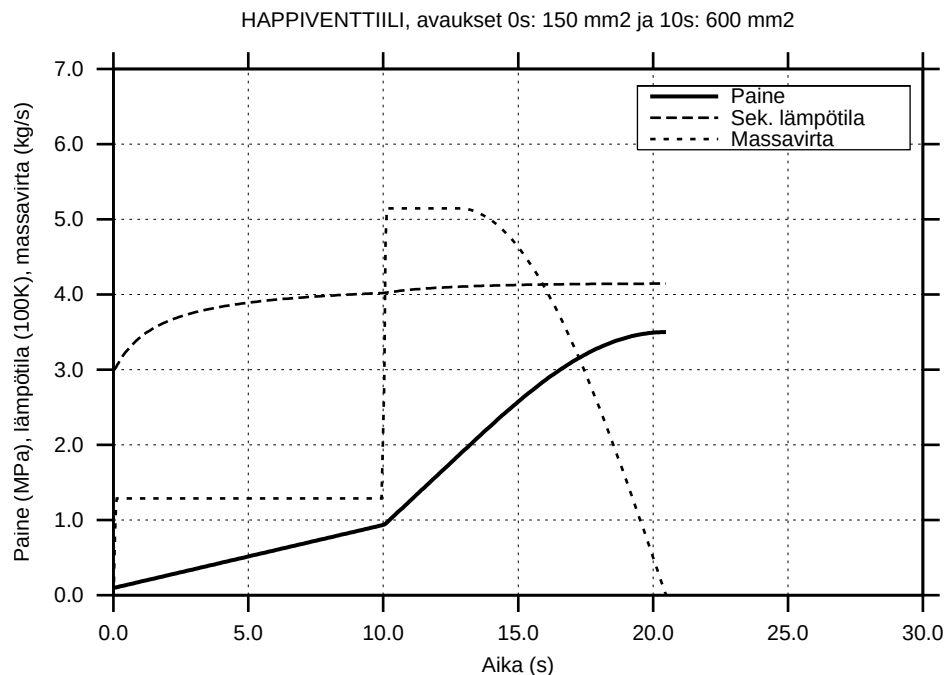
**Kuva 4:** Sulkuventtiilin kaksiportainen avaus. Molemmat avaukset yhtä suuret kiertymäkulmassa mitaten. Ensimmäisessä aukko avautunut teholliseen arvoon 150 mm<sup>2</sup>, toisessa kiskaisussa 10 s ensimmäisestä täyteen arvoon 600 mm<sup>2</sup>.

Kuva 4 esittää kaksiportaista avausta, jossa toinen kiskaisu tulee 10 s ensimmäisestä. Säiliön eli suljetun putkenosan täyttymistä voi seurata ehkä parhaiten sen painekäyrästä, joka nousee siis tapahtuman aikana ylävirran arvoon eli laskelmissa käytettyyn 35 baariin. Ohjelmassa on käytetty optiota, joka lopettaa laskennan silloin, kun virtausaukossa havaitaan ensimmäinen todellinen tai numeerinen heilahdus toiseen virtaussuuntaan. Kuvaajat loppuvat siten piirroksessa tasaantumishetkeen, tässä n. 20,5 s kohdalla. Todellisuudessa paineen ja lämpötilan kuvaajat jatkuisivat sen jälkeen lämpöeristetyssä systeemissä vaakasuoraan tasaantumishetken arvoisina. Edelleen havaitaan, että aukosta virtaava massavirta pysyy aluksi kullakin aukolla (vakinaiset ylävirran arvot) vakiona niin kauan kun raossa vallitsee kriittinen virtaus. Kuvassa 4 siis n. 12,8 s saakka, minkä jälkeen virtaus pienenee nopeahkosti nolnaan. Virtauksen maksimiarvo on kriittisellä alueella n. 5,15 kg/s. Säiliön sekoituslämpötila on esitetty kuvassa yksiköissä 100 K, loppulämpötila on siis 415 K. Muistettakoon, että sekoittumisoletus vaikuttaa vain lämpötilan paikallisiin arvoihin, ei paineeseen tai täyttymisaikaan. Laskemalla muutoin sama tapaus, mutta käyttämällä kaksiportaiselle avaukselle porraskäyriä 5 s (ei esitetty) saatiin tasaantumisaikaksi 16,7 s.

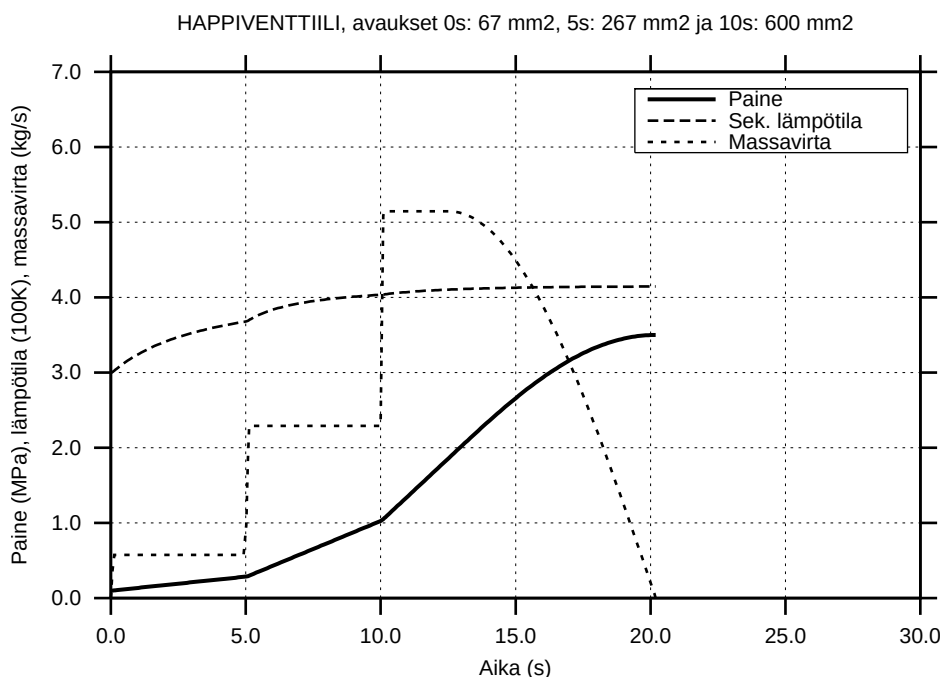
**Kuva 5:** Kolmiportainen avaus 5 s välein. Portaat 67 mm<sup>2</sup>, 267 mm<sup>2</sup> ja 600 mm<sup>2</sup>. Kriittisen virtauksen loppuminen, jolloin paine säiliössä on n. 18,5 bar, sijoittuu n.12,5 s kohdalle.

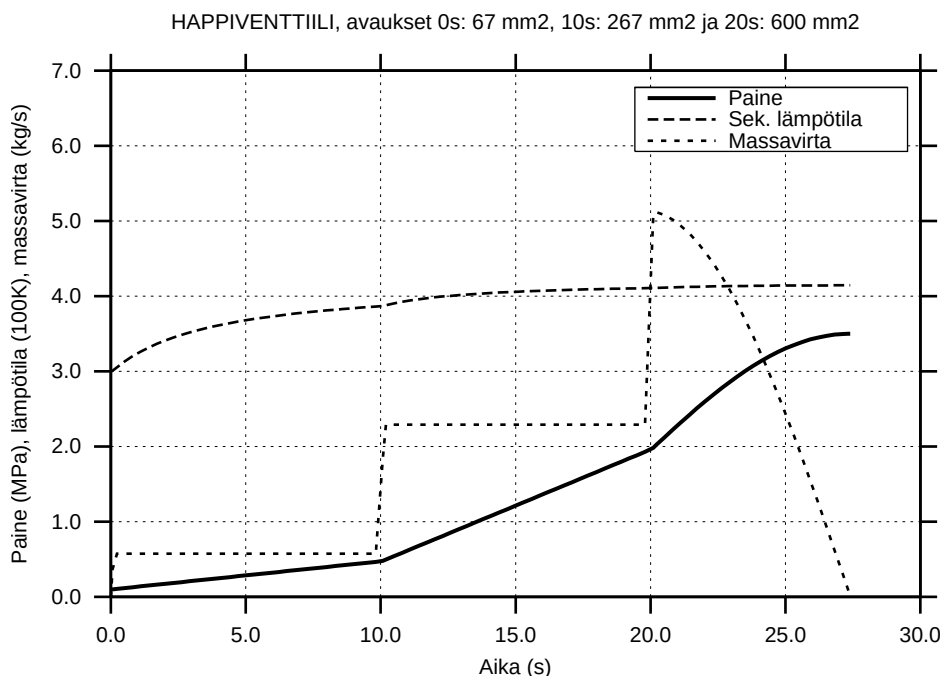
**Kuva 6:** Kolmiportainen avaus 10 s välein. Muutoin sama tapaus kuin edellä. Tässä viimeinen avaus sijoittuu jo alikriittisen virtauksen alueelle.

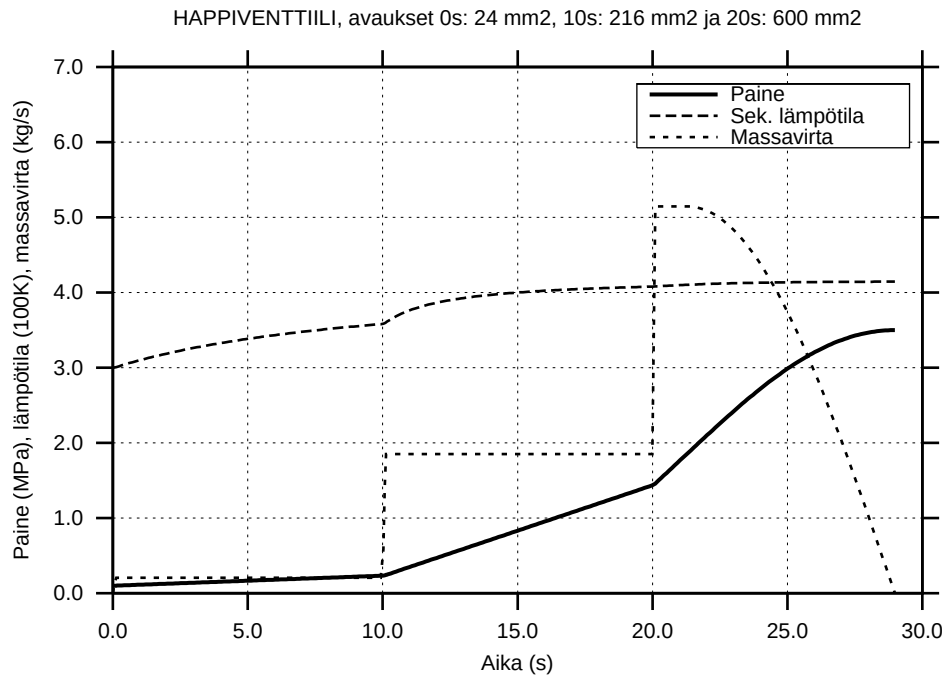
**Kuva 7:** Kolmiportainen avaus, jossa kierrot edelleen yhtä pitkiä, mutta virtausaukko alkaa muodostua vasta ensimmäisen kierron puolivälissä. Kriittinen virtaus loppuu juuri ennen kolmatta avausta

muuttuu hieman toisenlaiseksi:  $24 \text{ mm}^2$ ,  $216 \text{ mm}^2$  sekä  $600 \text{ mm}^2$ . Kriittinen virtausvaihe loppuu  $21,3 \text{ s}$  kohdalla. Tasoittumisaika on nyt  $29,0 \text{ s}$ .

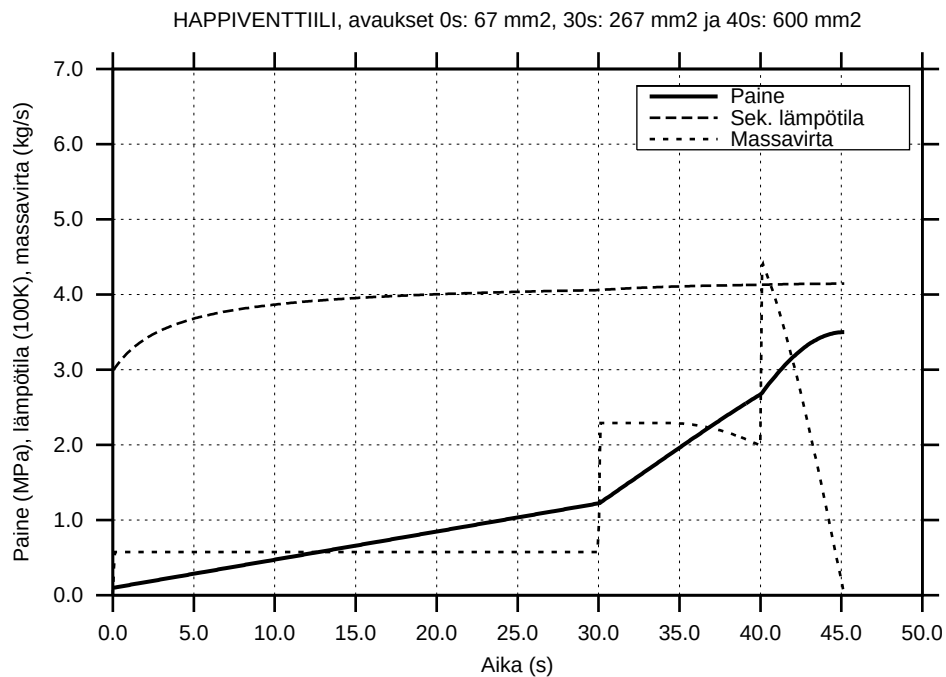
**Kuva 8:** Kolmiportainen avaus siten, että toinen kierto seuraa ensimmäistä vasta 30 s kuluttua, muutoin arvot ovat kuten kuvassa 6. Kriittinen virtaus loppuu ajanhetkellä 34,2 s. Huomaa, että vaaka-akseli ulottuu nyt 50 sekuntiin.

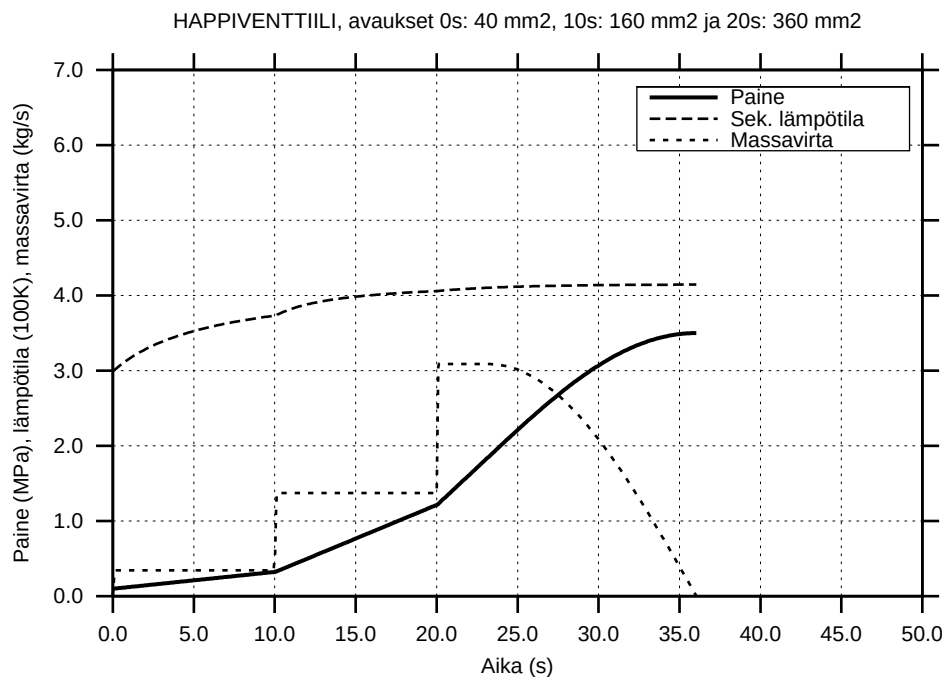
**Kuva 9:** Kolmiportainen tasa-avaus, mutta kaikki virtauspinta-alat kerrottu suutin-kertoimella 0,60. Vaaka-akseli 50 s.

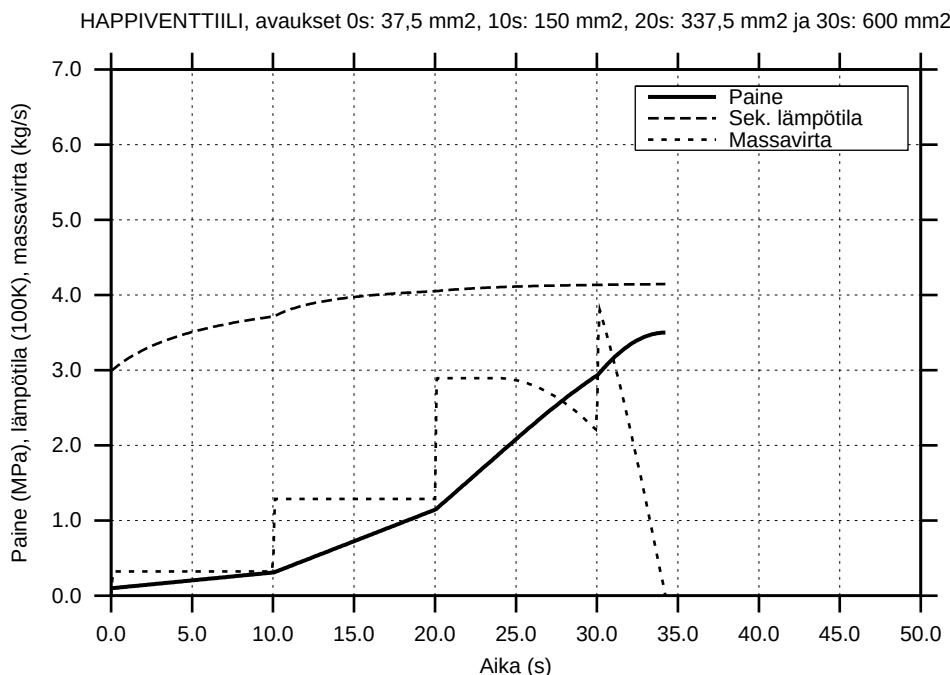
**Kuva 10** Neliportainen avaus. Avaukset 10 s välein. Tasaantumisaika on vain hieman pidempi kuin vastaavassa kolmiportaisessa avauksessa, kuva 6.

Siltä varalta, että varsinaisella avautumisalueella olisi tehty neljä samansuuruista kiskaisua 10 s välein, laskettiin lopuksi tapaus portain 37,5; 150; 337,5 ja 600 mm<sup>2</sup>, kuva 10. Kriittinen virtaus loppuu nyt kolmannen portaan aikana kohdalla 23,8 s. Tasaantumisajaksi saatiin 34,2 s.

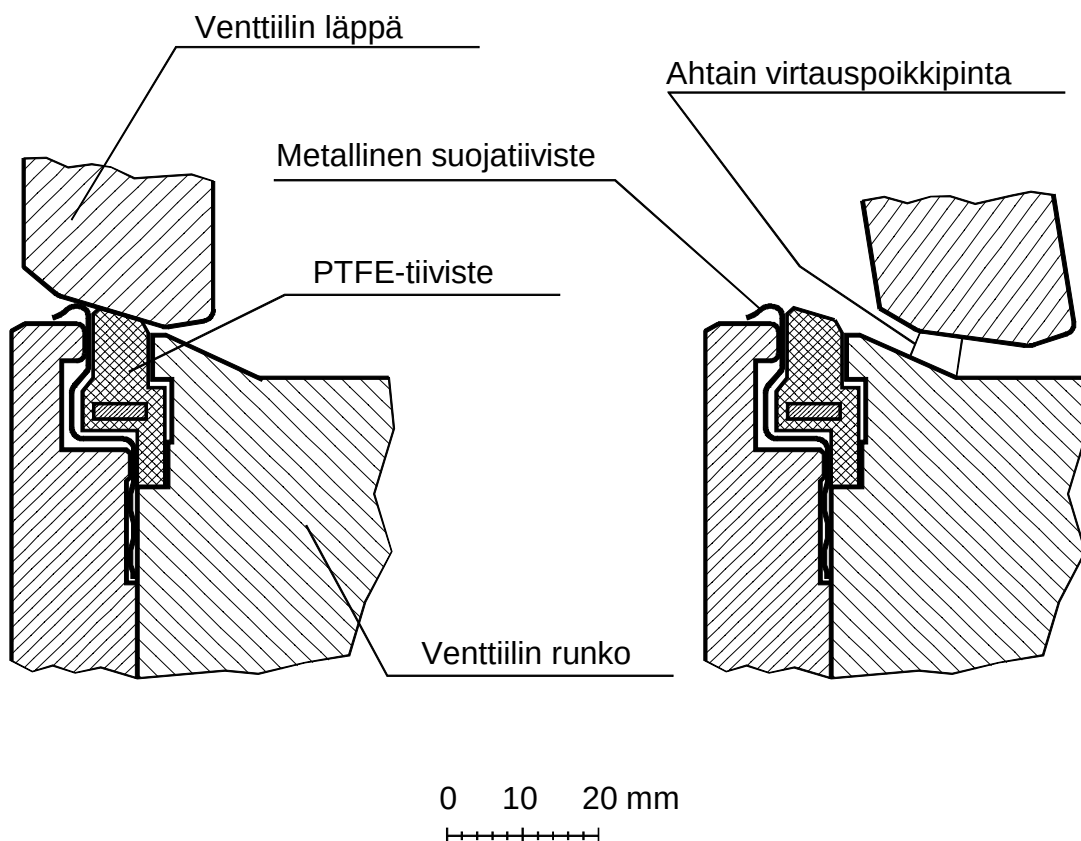
**Kuva 11** Kaaviollinen esitys venttiilin hieman avautuneen läpän ja rungon välisestä virtausraosta. Virtaus vasemmalta oikealle. Oikealla läpän leikkaus piirretty asentoon, jossa se kiertynyt kara-akselin ympäri  $9^\circ$  alavirtaan päin. Jos asetelma on todellisuudessa kuvan mukainen, niin leikkaukseen syntyy jopa 25 mm pitkä suutin, jossa virtaus saattaa laajenevan osan matkalta nousta jopa ylikriittiseksi ja nopeus siten varsin suureksi. Huomattakoon, että koko rakokehän alueella on useita erilaisia virtausmahdollisuuksia. Ylävirtaan kääntyneellä puolella jopa sellainen, että hiukkaset voisivat mahdollisesti törmätä kohtuullisella nopeudella myös suoja tiivisteeseen. Hiukkastörmäysten suhteen on mm. rungon muodolla ja sen liitoskohdalla putkilaippaan suuri merkitys.

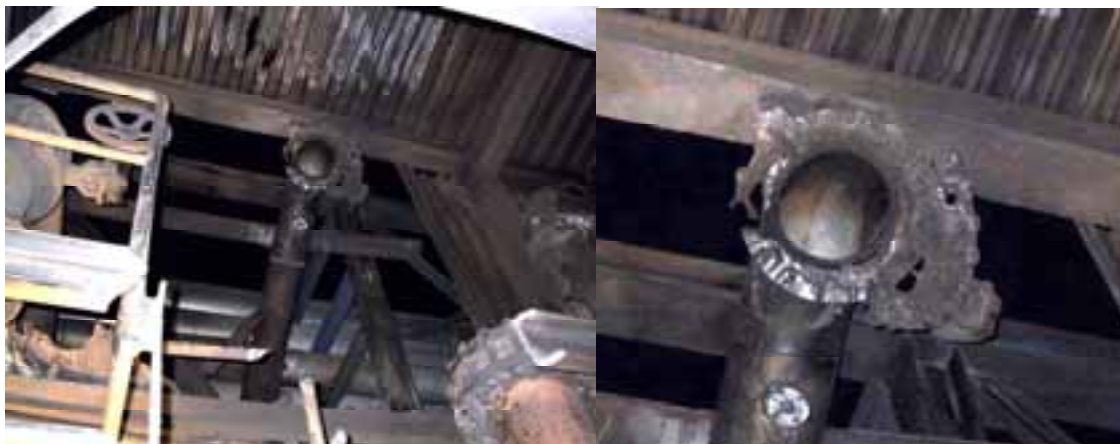
Palanut pääsulkuventtiili oli sulattohalliin johdetun puhtaan hapen linjan pystysuoran put- kisto-osan alkupäässä heti putkikäyrän jälkeen. Rakennuksen seinän läpi johdettu vaakasuora putki noin seitsemän sataa metriä sulatolta sijaitsevalta happiasemalta jatkui käyrän ja venttii- lin jälkeen pystysuoraan alas edelleen mutkien ja käyttöventtiilien kautta happipuhallus- lansirille. Palaneen pääsulkuventtiilin kohdalla ja muilta valtaosiltaan happilinja oli halkaisijaltaan 300 mm. Nykytarpeeseen suuri halkaisija sisältää varautumisen kaksinkertaiseen hapen kulutukseen joskus tulevaisuudessa. Palanut venttiili heti turman jälkeen kuvattuna on kuvassa 1.

Venttiilin palovaurioita tarkastellessa voidaan kuvasta 1 havaita että paloalue on suuntautunut linjasta sektoriin joka on pystysuorasta putkesta hieman sivuun ja vaihteesta poispäin (ks. mm poisalanut kulkusillan tukikaiteen/? osa oranssin nuolen kärjen kohdalla). Ks. kuva 5.

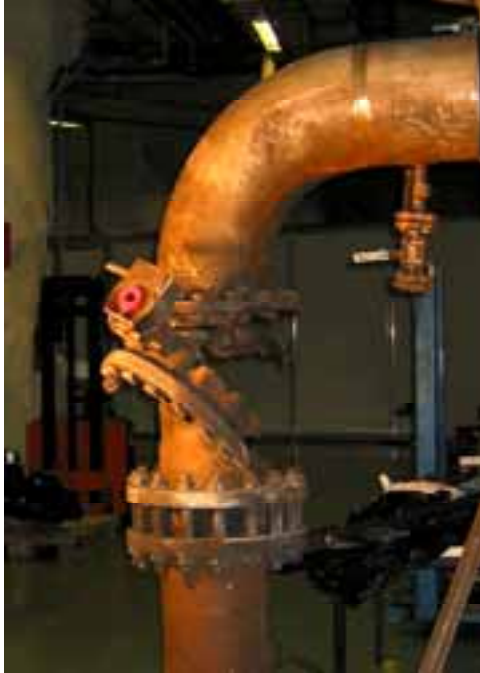
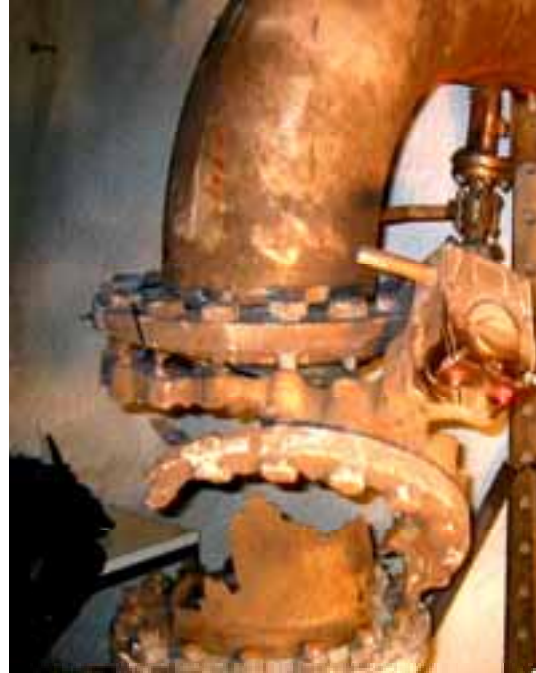
Kuva 2. VTT:lle toimitetun palaneen venttiilin (sarjanumero: 77113 1001 0110.085685.02) ja putkiston osat koottuna. Oikeassa kuvassa läpän asennon muovinen osoitin vielä paikallaan, vasemmassa kuvassa poistettu. Vaihteen käsipyörä puuttuu.

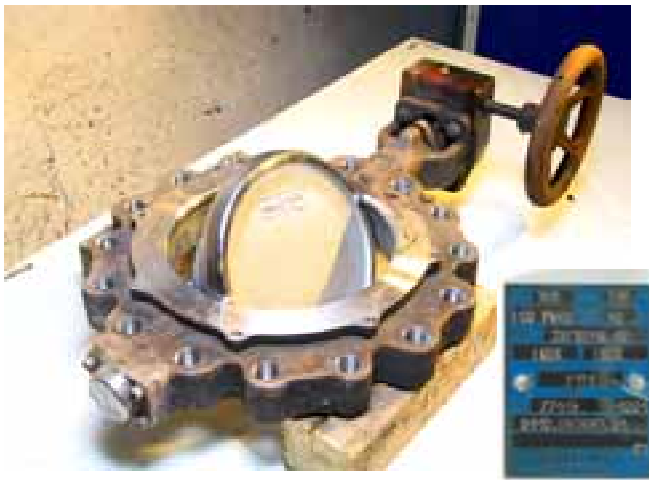
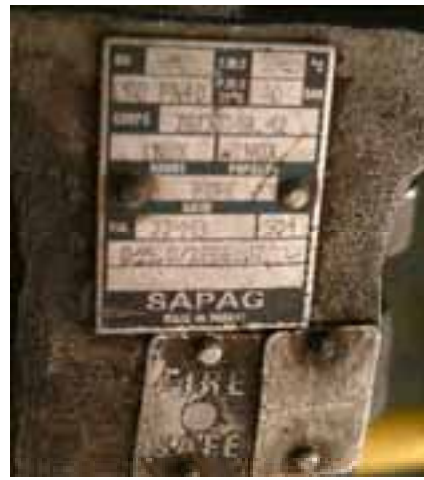
Kuva 3. Palaneen kanssa samanlainen perhosventtiili 1001 0110 085685.01. Tämä on ilmeisesti sarjassa palanutta edeltävä. Irrotettu palolinjasta palopaikan alavirralla noin 15 metrin etäisyydeltä palaneesta. Tyypikilpi toisesta samanlaisesta venttiilistä oikealla.

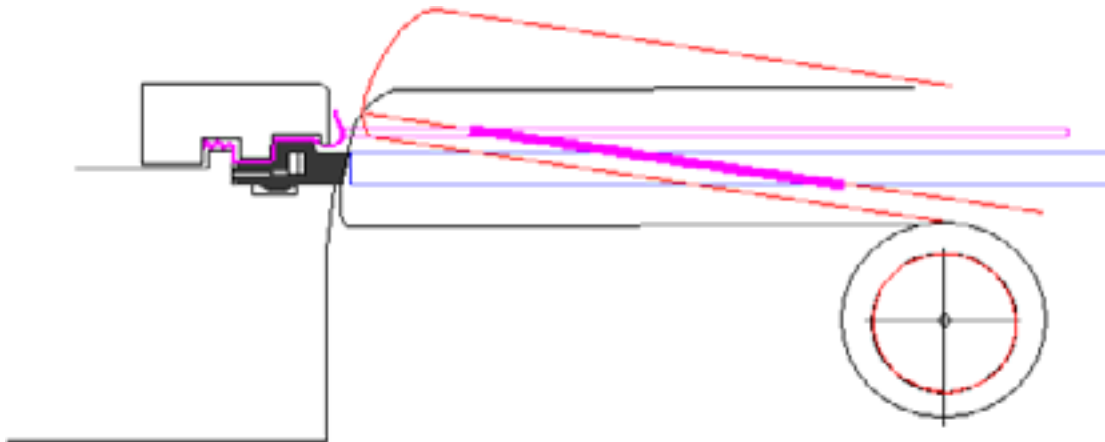
Kuva 4a. Kaaviollinen esitys venttiilin toimivista osista. Runko tiivisteineen vasemmalla, läppä akseliseinän oikealla asennoissa kiinni (mustalla) ja raollaan vastaten onnettomuutta (oranssi). Kaasu tulee ylhäältä. Vaihte katsojasta pois päin.

mitusta. Akselin halkaisija on 35 mm. Tiivisteiden toiminta perustuu tiivisterenkaiden kiristymiseen läpän ympärille kun läppä sulkeutuessaan kiertyy tiivisteiden sisään. Tiiviste on itsekiristyvä, eikä läppää saa tiiviimmäksi kiertämällä tiukempaan.

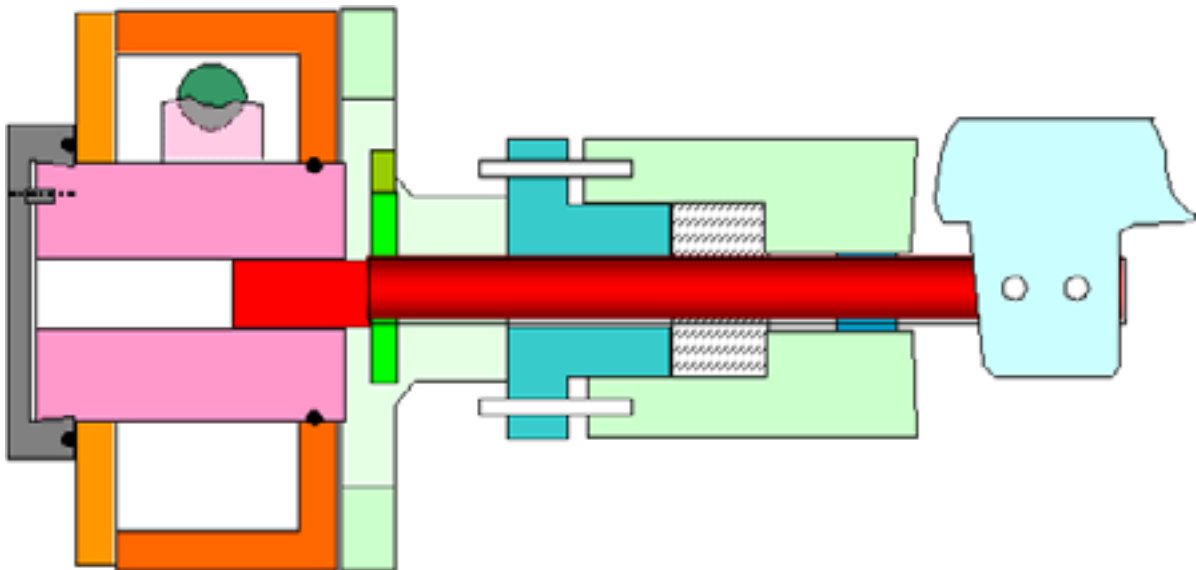
Kuva 4b. Kaavio venttiilin läppää kiertävästä mekanismista. Läppä vaaleansinisellä oikealla. Viistoraidoitettu alue on ensiöakselin poksitiiviste. Laakeriholkki, joista kuvassa on toinen, kirkkaan sinisellä. Läpän liikerajoinen kirkkaan vihreällä, venttiilirunko vihreällä, vaihteen pesä oranssilla. Kierukka-vaihteen käyttävä kierukka-akseli tummalla vihreällä.

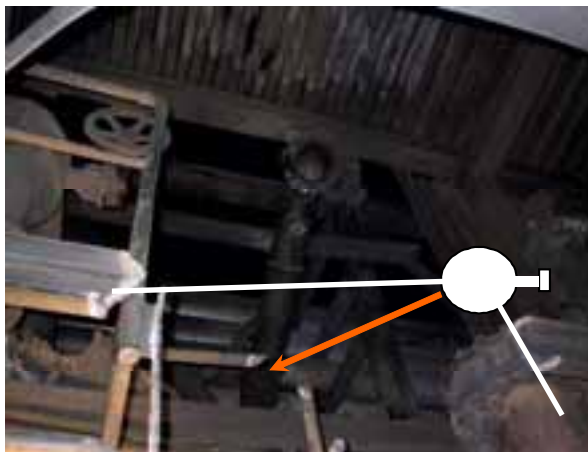
*Kuva 5. Palovaurion pääsuunta. Kuvan 7 kuvaussuunta oranssilla nuolella.*

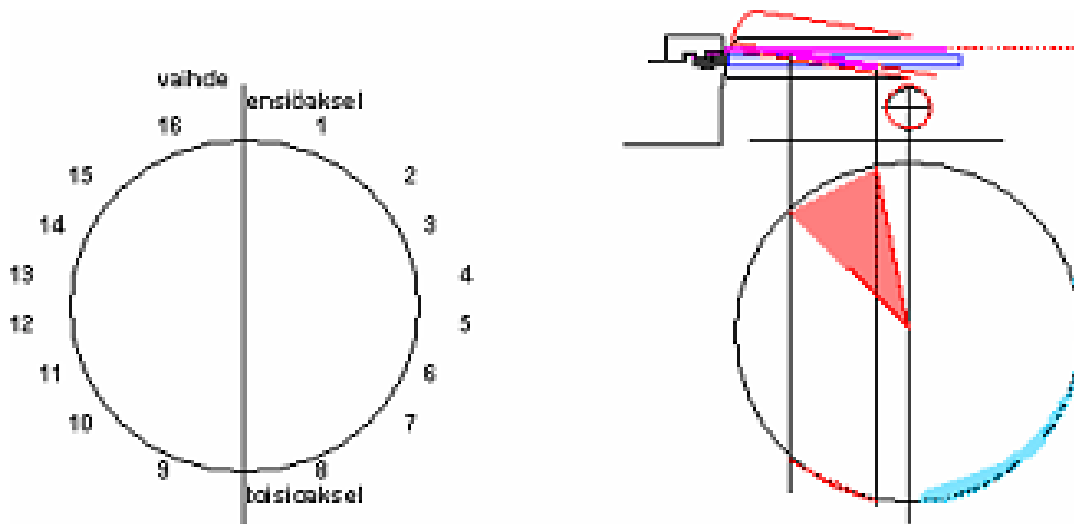
Kuva 6. Venttiilin sektorijako valitun ruuvien numeroinnin mukaan. Venttiilin runko täysin palanut sektorista 10-11. Punaisella merkityt venttiilin läpän palovauriot virtausta päin avautuvassa läpän puoliskossa, sinisellä virtauksen suuntaan liikkuvassa läpän puoliskossa.

Seuraavassa venttiilin sektoreita nimitetään ruuvipareittain läppää käyttävästä ensiöakselista virtaussuuntaan katsoen myötäpäivään (kuvan 6 ympyrä eli läppä katsottuna virtaussuuntaan, vaihde ylhäällä). Valokuva läpistä kuvassa 7, vasen ylhäältä virtaussuuntaan, oikea alhaalta vastavirtaan, akseli pystysuunnassa, kuten kuvan 6 kaaviossa.

Palovaurion jakaumaa voidaan myös arvioida tarkastelemalla palaneen venttiilin läppää, josta kaavio kuvassa 6 ja valokuvat kuvissa 7 ja 11.

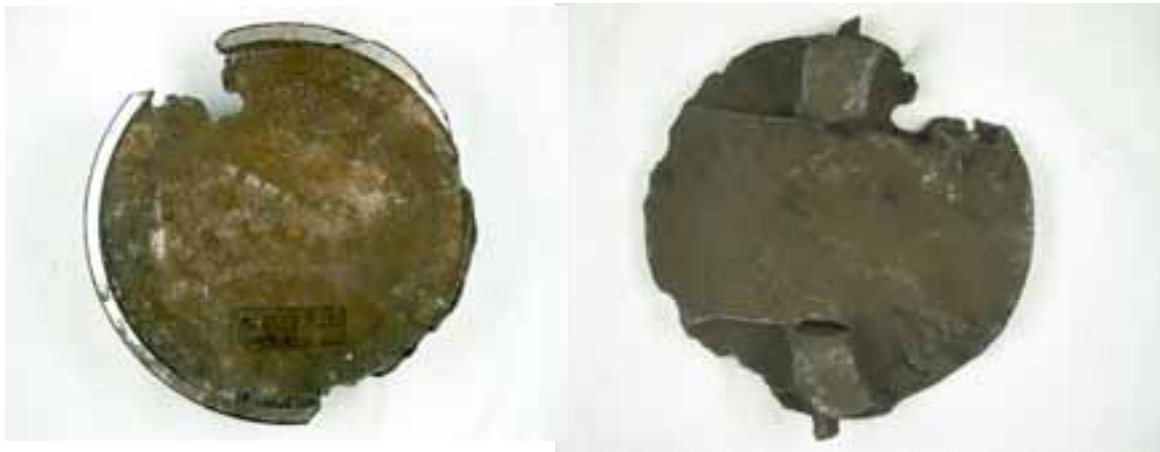
Kuva 7. Palaneen venttiilin läppä päältä (vasemmalla) ja alaspäin (oikealla). Akselit pystysuunnassa. Kuvassa vasemmalla "päältä" läpän oikeanpuoleinen, myötävirtaan siirtynyt tiivistyspinta palanut, vasemmanpuoleinen vastavirtaan noussut tiivistyspinta palanut vain niissä sektoreissa, jotka ovat olleet tiivistettä vasten. Suurimpien palovaurioiden kohdalla, eli sektoreissa 15-16 ja 9-10 on vaikuttanut voimakas rakovirtaus, samalla kun raon toisella reunalla on ollut PTFE tiiviste. Läpän tiivistyspinta on miltei vaurioitumaton sektorissa 11-14, joka on sijainnut tiivisteestä hapen tulosuuntaan. Tiivisteestä hapen menosuuntaan oleva tiivistyspinta, joka on ollut suurelta osin palaneen PTFE tiivisteiden palon vaikutusalueella on tyystin palanut sektorissa 2-8, suurimman palovaurion sijaitessa toisioakselin (eli "vapaan") tuntumassa, vasemman kuvan oikea "alanurkka".

5-14, mikä on vapaan akselin puolella. Kuvassa 7 venttiili on esitetty eniten palaneeseen suuntaan 9-10 kuvattuna. Kuvassa myös toisioakseli keskeltä hieman vasempaan.

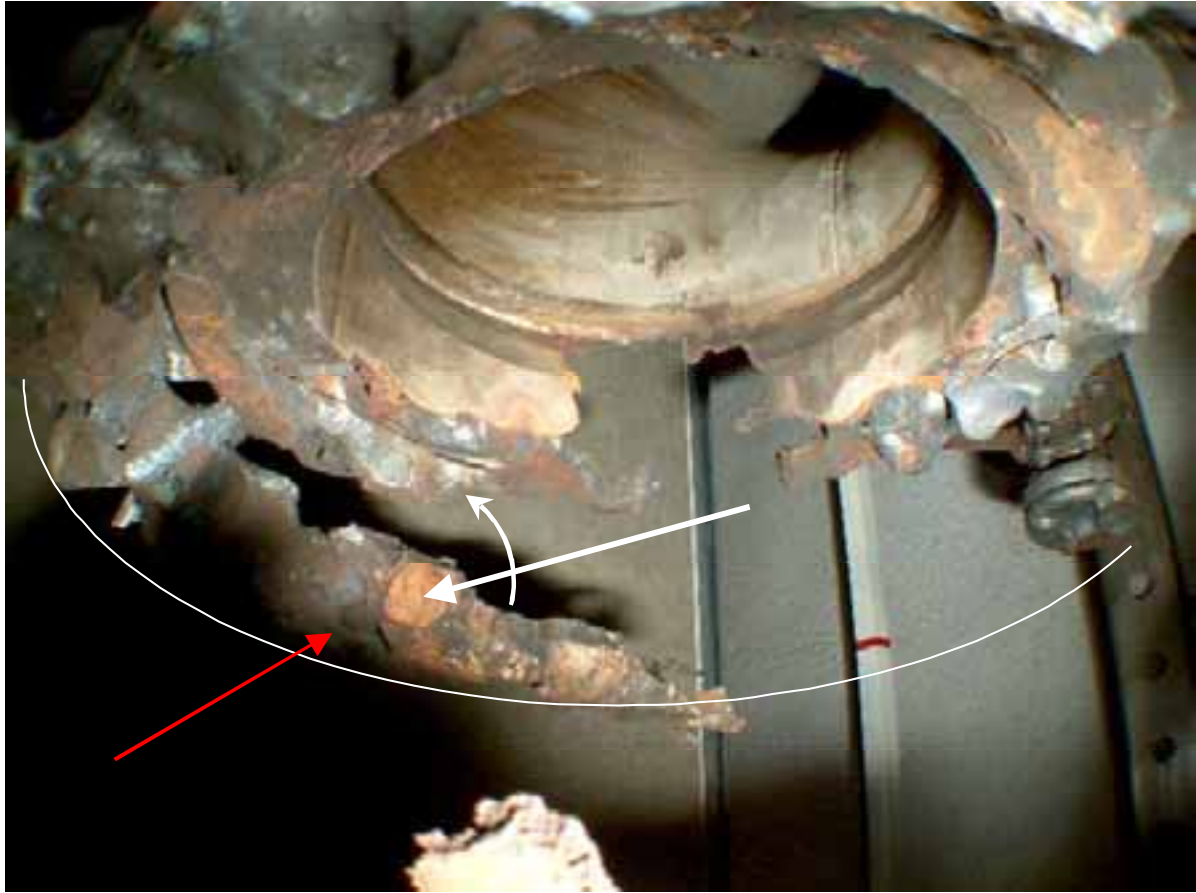
Kuva 8. Venttiilin palovaurio valokuvattuna suurimman paloalueen suuntaan "10" (kuvan 5 oranssi nuoli). Valkoinen nuoli osoittaa läpän toisioakselia. Läpän kiertosuunta valkoisella käyrällä nuolella, punainen nuoli osoittaa läpän toisioakselin laakerin palovauriota. Valkoinen kaari noudattaa venttiilirungon alapintaa. Katkenneen ohituslinjan venttiili oikealla.

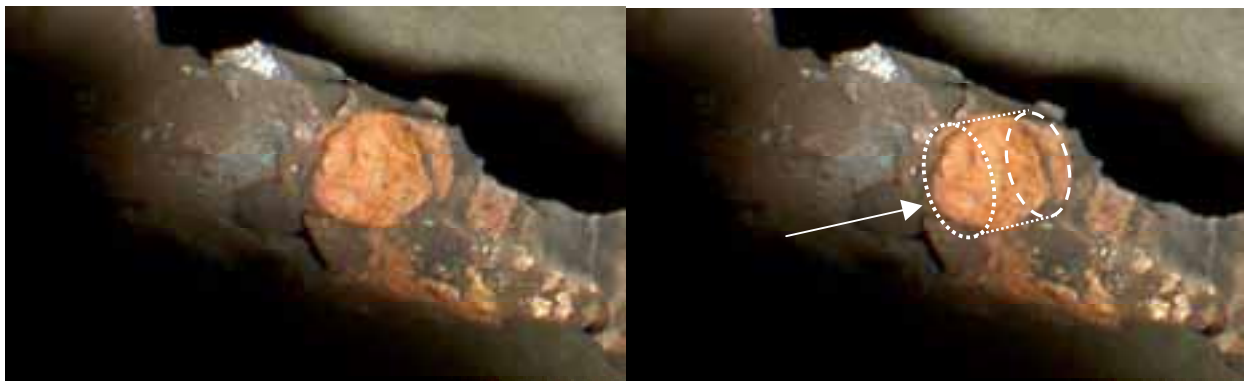
Kuva 9. Läpän toisioakseli, jonka laakeriholkista on eniten palanut se sektori, jolle akseli vierii avaamisen alkuvaiheessa ennen kuin liukumisen alkaa. Mittanuolen kohdalla akselin palaneen reunan lyhin etäisyys rungon aksiaalilaakerointipintaan on 90 mm, mikä merkitsee sitä, että 25 mm leveä laakeriholkki on viivan jatkeelta palanut. Akselin kohtisuoraa poikkipintaa kuvaavat ellipsit on sijoitettu kuvaamaan osittain palanutta laakeriholkkia.

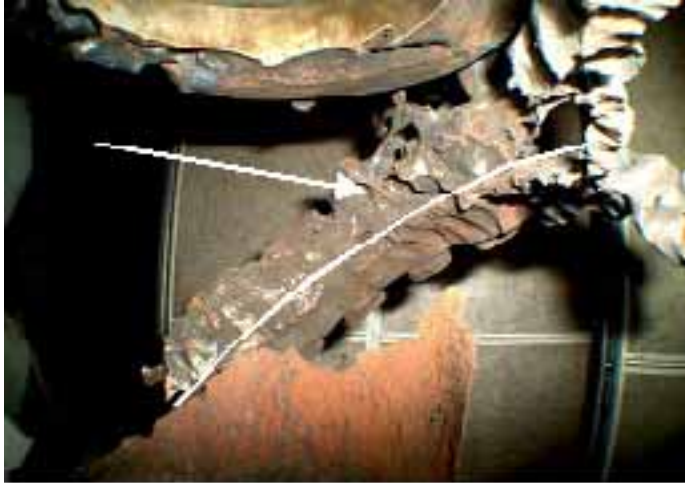
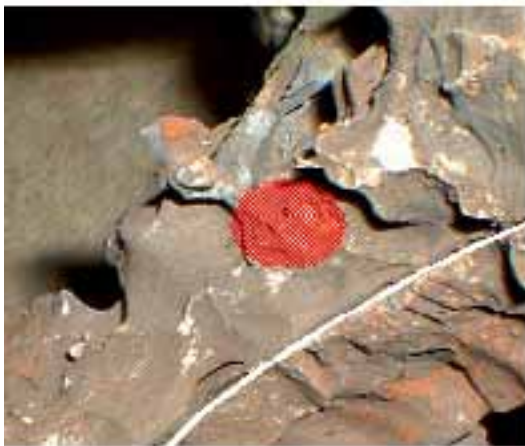
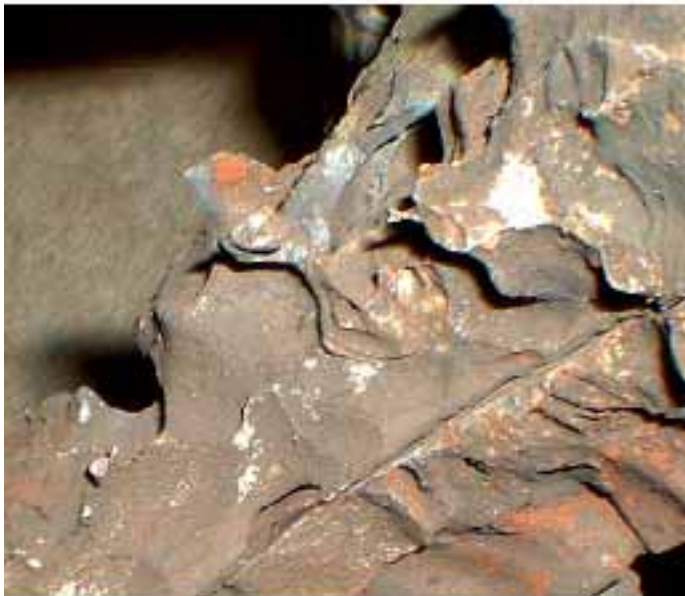
Kuva 10. Vaihteen puoleisen läppäakselin (ensiöakseli) alue palaneessa venttiilissä. Ylemmässä kuvassa akselin pää indikoitu punaisella ja venttiilirungon ja putkilaipan liitos valkealla viirulla. Laakeriholkin yläpuoli palanut täysin, alapuolelta jäljellä noin 5 mm. Rungon sisäpinnalta palanut noin 25 mm kerros, käsittäen laakeriholkin alueesta 20 mm ja holkin upotusosan noin 5 mm.

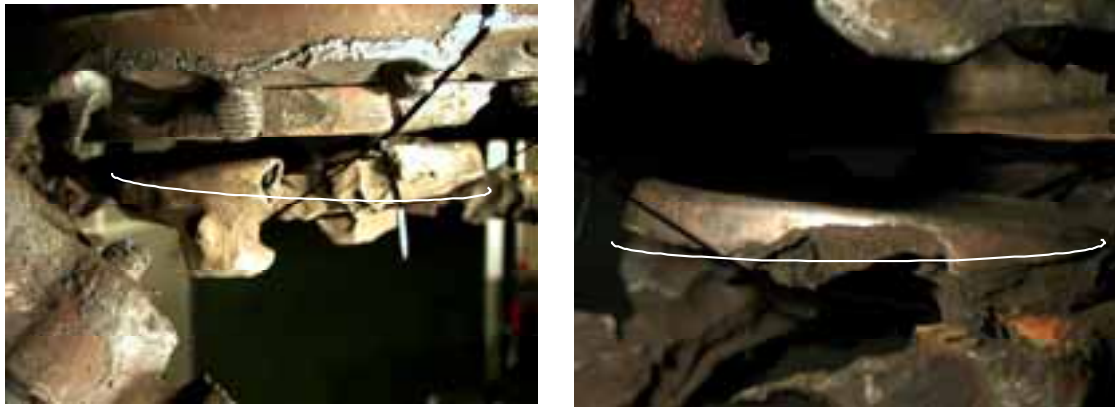
*Kuva 11. Läppä kuvattuna suunnista 15 (ensiöakseli) ja 10 (toisioakseli). Tiivisteiden sijainti indikoitu valkoisella käyräviivalla. Palovaurio vain tiivisteestä alaspäin lukuunottamatta suuntia 15 ja 10, joissa voimakas rako-olosuhde hapen tulosuunnassa.*

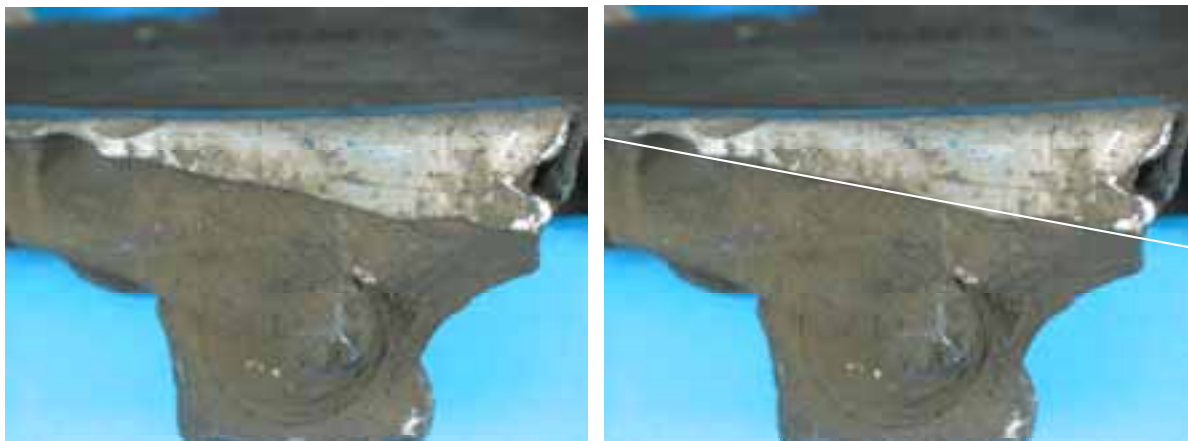
*Kuva 12. Läpän reuna käyttävän vaihteen eli ensiöakselin puolella. Reunassa kiinnipalanutta ainesta ja tumma viiru. Kiinnipalaneita kokkareita kahdessa sarjassa, kummassakin kokkareiden etäisyys vastaa FS-tiivisteiden poimujen jaksoa (luku 6.2.1).*

Läpän tiivistyspinnassa ensiöakselin vieressä havaittiin kiinnipalanutta ainesta viivamaisesti sijoittuneena, kuva 12. Vieras aine päätettiin selvittää. Kiinnipalanutta ainesta oli kaksi sarjaa, kummassakin yksittäisten kokkareiden keskinäinen etäisyys oli jäljempänä (luku 6.2.1) selostetun, toisessa venttiilissä havaitun FS-tiivisteiden poimujen jakso. On ilmeistä että jäljet ovat syntyneet vasta tulipalon aikana, sillä vahingoittumatonta venttiiliä testattaessa (luku 6.2.4) ei saatu mitään näyttöä siitä että FS-tiiviste voisi kuumentua seurauksena lommahdus poimuille. Tästä olisi seurauksena kosketus läpän kanssa normaalissa tai ehkä poikkeuksellisessa – läpän kierto paine-eron alaisena – käyttötilanteessa. Näytöt ovat siis sen suuntaiset että jäljet läpän pinnassa ovat tulipalon seurauksia.

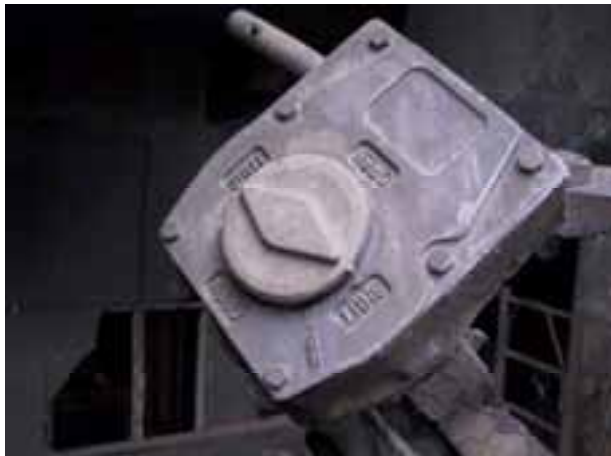
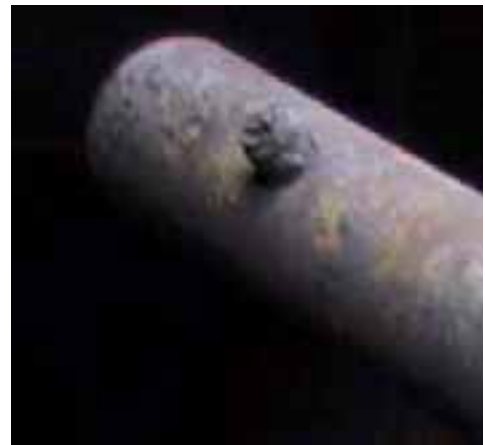
*Kuva 13. Palaneen venttiilin vaihte palopaikalla kuvattuna. Käsipyörän sokka on katkennut ja hieman esillä.*

Jo ennen palaneen venttiilin saapumista VTT:lle oli kiinnitetty huomio siihen, ettei vaihteella ollut käsipyörää ja että käsipyörän lukinnut sokka oli murtunut, kuva 13.

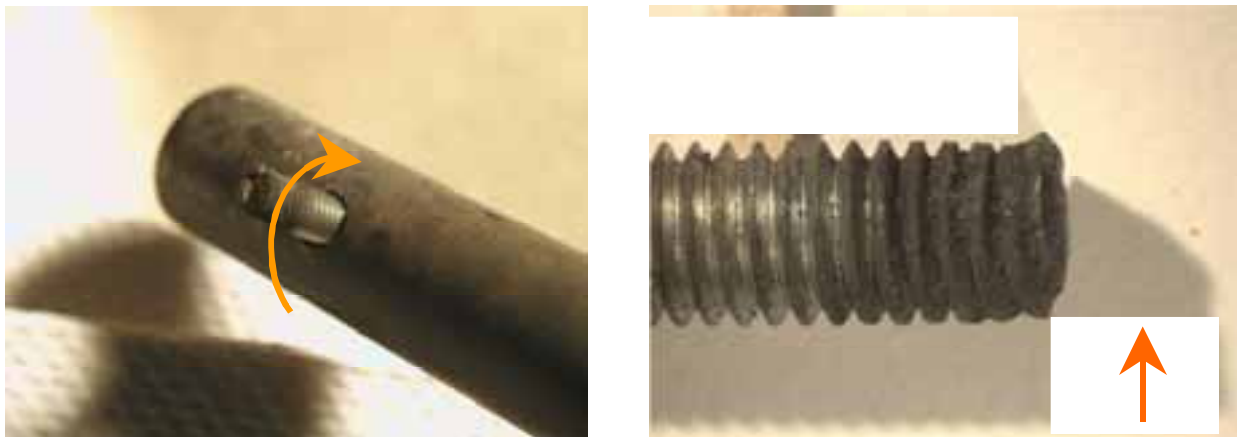
Kuva 14. Vaihteen käyttöpyörän katkennut "sokka". Jousi(putki)sokan asemesta oli käytetty pehmeämpää ruuvia.

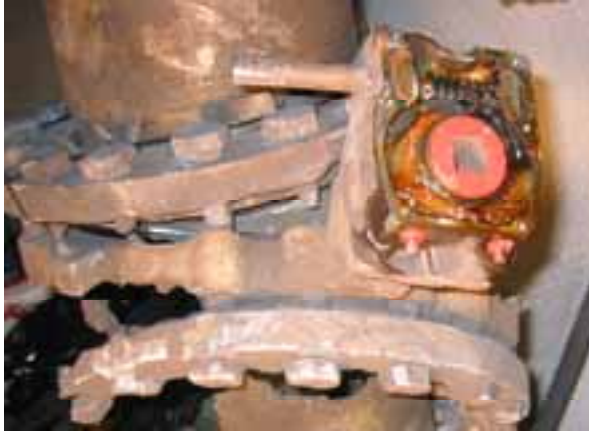
Kuva 15. Venttiilin käyttövaihte kansi avattuna. Voitelu näyttää toimineen.

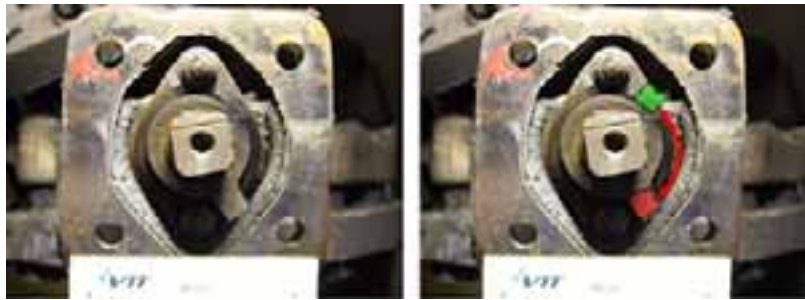
Kuva 16. Vaihteen kiinnityslaippa venttiilirungossa. Akselilla oleva rengas alaoikealle sojottavine nokkineen on läpän liikerajoitin, jonka lukkoruuvi puuttuu tyystin. Puuttuminen ei vaikuta venttiilin läpän toiminnan ääriasentoihin sillä myös vaihteessa on rajoittimet. Mikäli akselin rajoitin juuttuu akselille tässä väärässä asennossa voi rajoitin aiheuttaa venttiilin jumittumista sitä avattaessa (kuvassa vastapäivään), sillä nokka törmää tällöin laipan sisäpuoliseen reunaan ja voisi kiilautumalla tätä vasten aiheuttaa jumittamista.

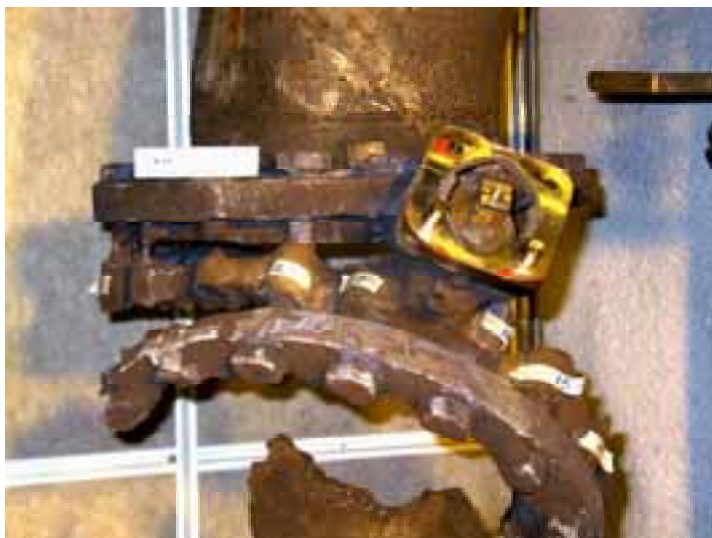
Kuva 17. Venttiilin putkistoon liittävien kiinnitysruuvien röntgenkuvaus suoritettiin sen selvittämiseksi olivatko käytettyjen ruuvien pituudet oikeat. Kuvaus ei paljastanut virheitä asennuksessa.

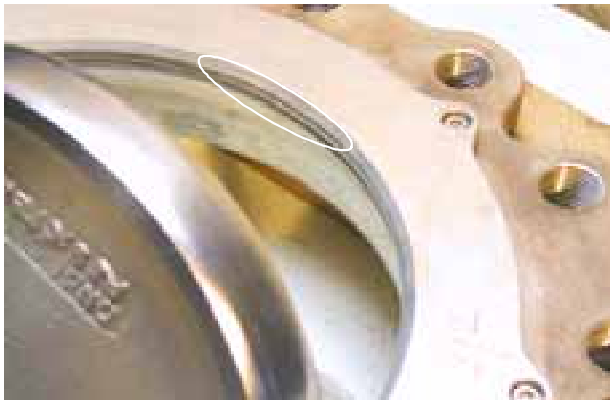
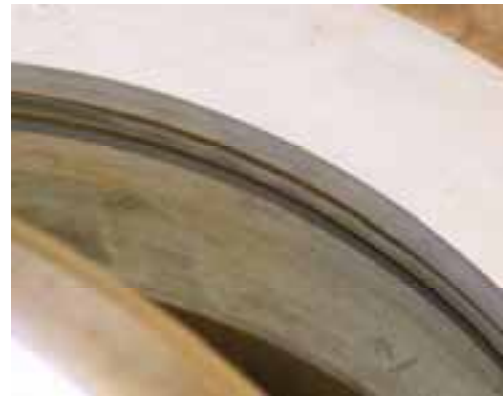
*Kuva 18. Venttiilin 77113 1001 0110 085685 01 tiiviste, jonka tulipalotiivisteessä (FS- eli "fire safe") on poimuttunut alue, jossa mahdollisesti vaaleita jälkiä hankauksesta poimujen harjoilla. Poimun jakso 13 mm, joka on sama kuin palaneen venttiilin läpän reunassa olevien kiinnipalaneiden kokkareiden välimatka.*

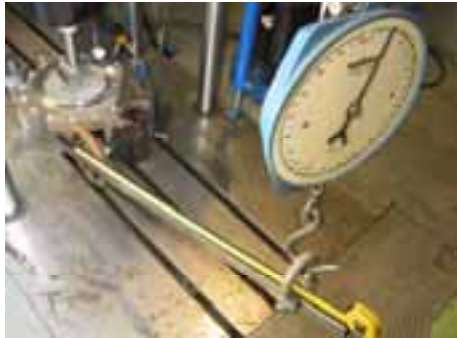
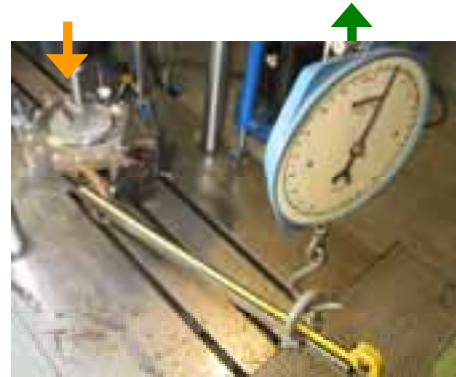
Kuva 19. Kuormituskokeen järjestely kuormanalaisen läpän liikuttelumomentin mittaamiseksi.

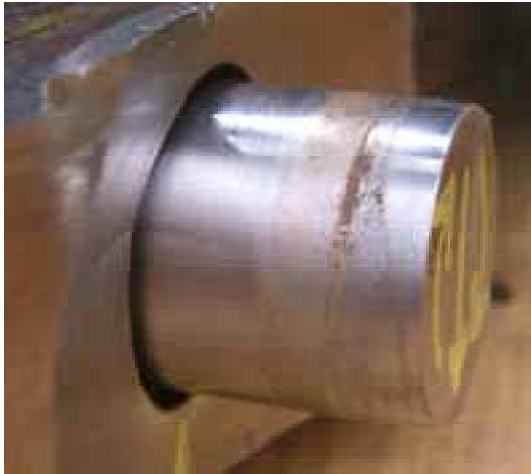
Kuva 20. Venttiilin 77113 501 015 072666 02 ensiöakseli holkistaan esille vedettynä. Akseli on puhdas laakeriholkissa olleelta osaltaan ja havaittavan hyväkuntoinen. Ruskea lika on nähtävästi peräisin toukokuun rakopuhalluskokeesta.

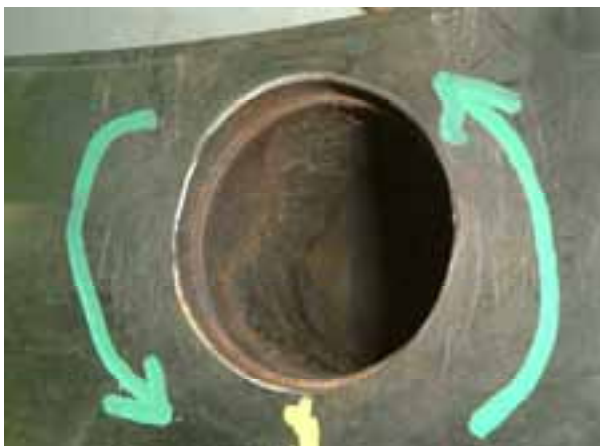
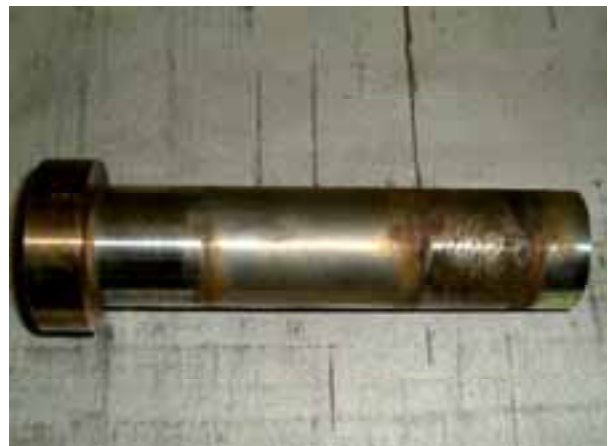
Kuva 21. Sahaamalla avatun venttiilin toisioakselin ensiösäteislaakerin holkki ja akseli. Laakeri vioittunut ja akseli likainen. Akselin ulkopäässä vasemmalla päälle kutistettu aksiaalilaakerin holkki.

Toisioakseli ja sen holkki on kuvassa 21. Akseli on likainen ja laakeriholkin PTFE-pinnoite osittain rikkoontunut.
