## **LIITE 1**

## RÄJÄHDYSMÄINEN TULIPALO TERÄSTEHTAALLA TORNIOSSA 19.9.2003

Venttiilin ja putkiston tutkimukset

Tornion terästehtaan sulaton happiputkiston pääsulkuventtiilin räjähdysenomainen palaminen 19.9.2003

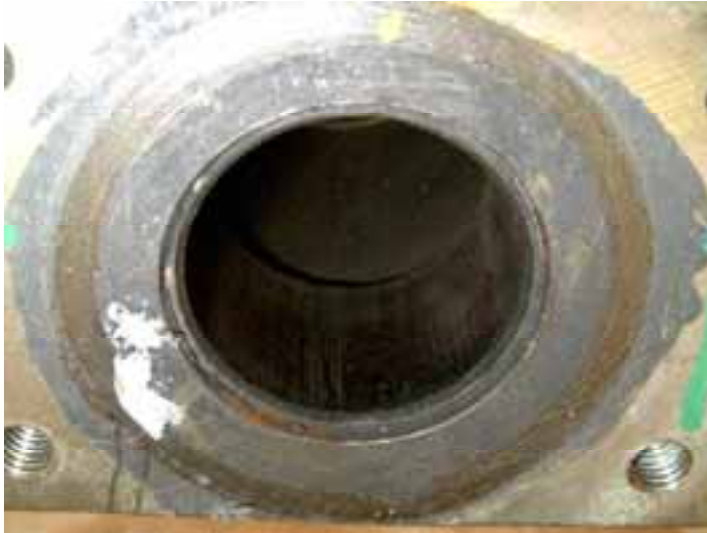
Kuva 22. Venttiilin toisioakselin ulompi säteislaakeri eli tukiholkki, jonka liukupinnoite on kunnossa. Ensioakselin laakeriholkki on rakenteeltaan samanlainen.

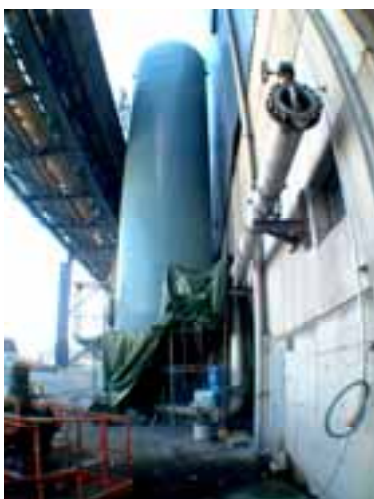
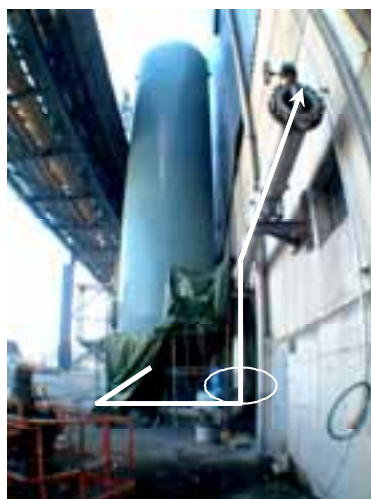
Kuva 23. Puhalluskoelaitteisto Torniossa. Testattava venttiili alhaalla kuvassa hieman oikealla ympyröitynä valkoisella. Valkoinen nuoleen päättävä murtoviiva osoittaa putkistoa, joka lähtee sinisestä paineilmasäiliöstä. Järjestelmässä on lähtöventtiili, koeventtiili sekä loppusulkuventtiili.

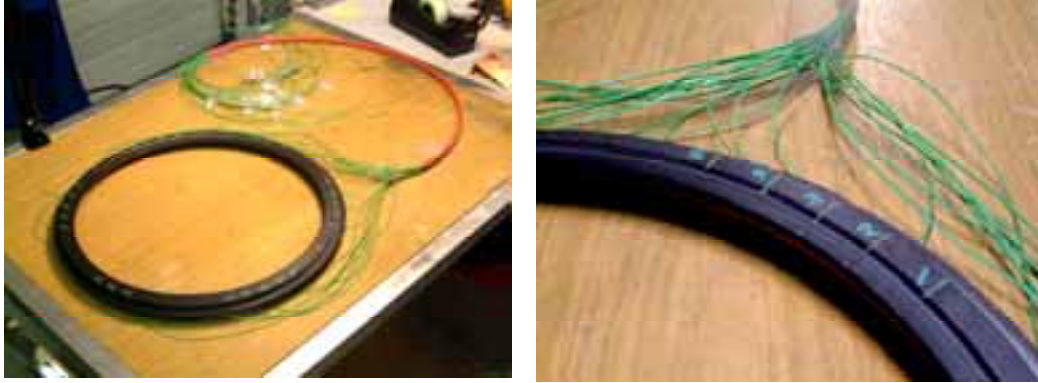
Kuva 24. Termoelimillä varustettu PTFE tiiviste.

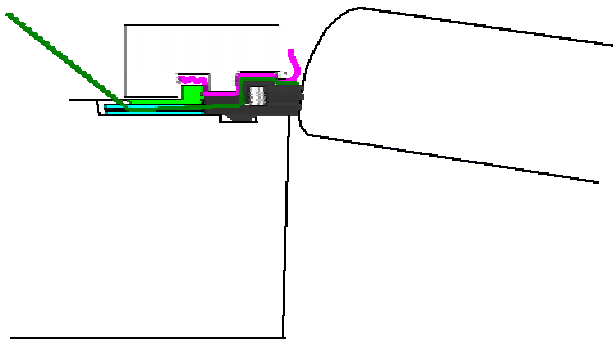
Kuva 25. Lämpötunnistimen (vihreä johdin) asennus rakopuhalluskokeessa PTFE-tiivisteeseen (tumma) ja FS-suojan (magenta) väliin.

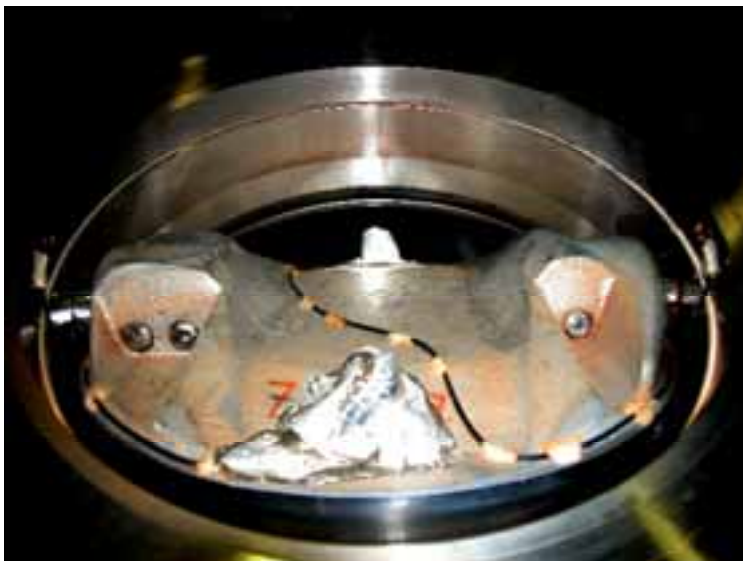
Kuva 26. Venttiili oli näkyvästi likaantunut puhalluskokeessa. Vaaleanruskean pölyliian jakauma selventää jossain määrin kaasun virtausta raottuvan läpän ohi hitaamman virtauksen alueille sekä läpän taakse.
