# Kollision mellan en personbil och en buss i Högfors 4.7.2015

## FÖRORD

Den 4 juli 2015 inträffade en kollision mellan en personbil och en buss, där personbilens förare omkom och alla personer i bussen skadades.

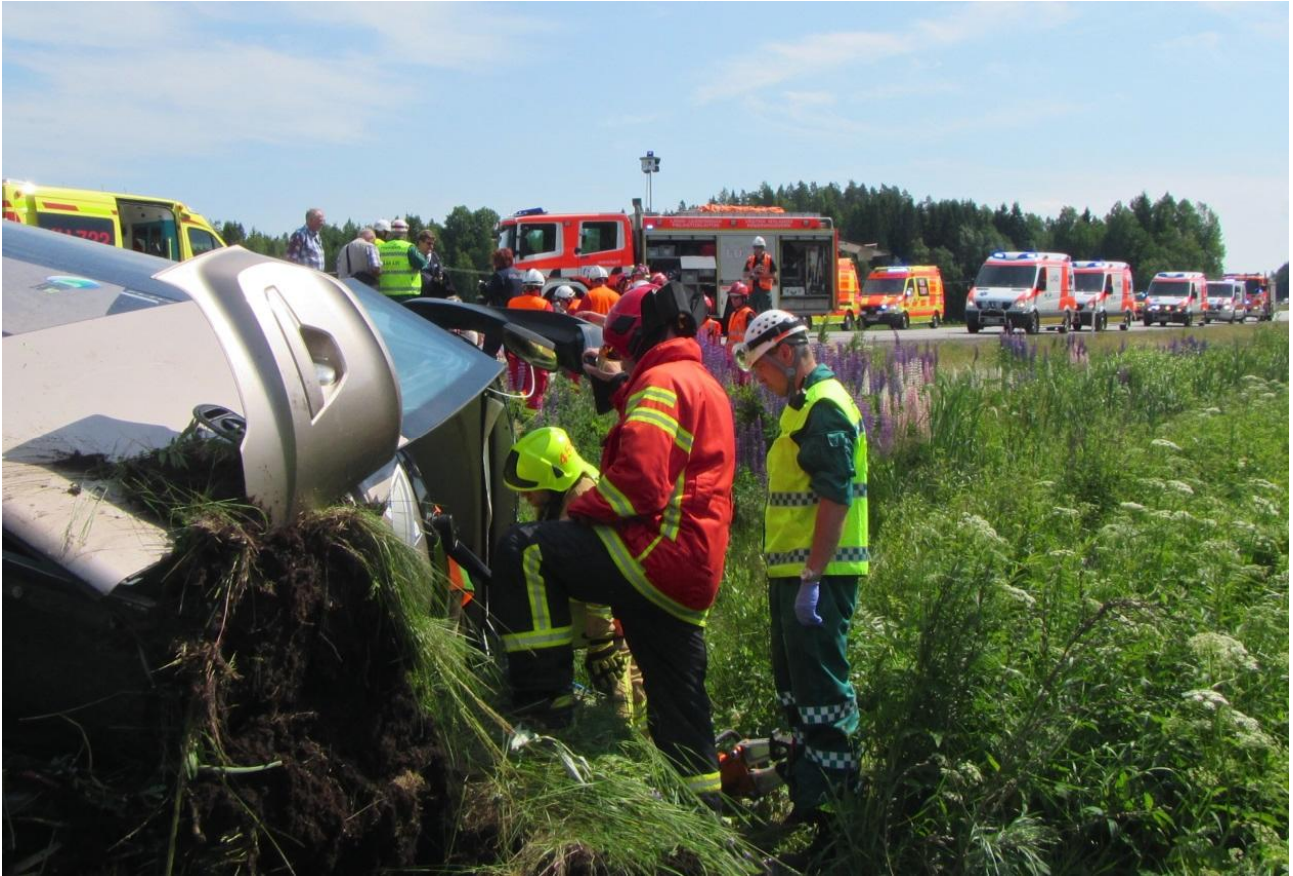
Bild 3. Bild från olycksplatsen (FinnHEMS FH10/Ville Mantere)

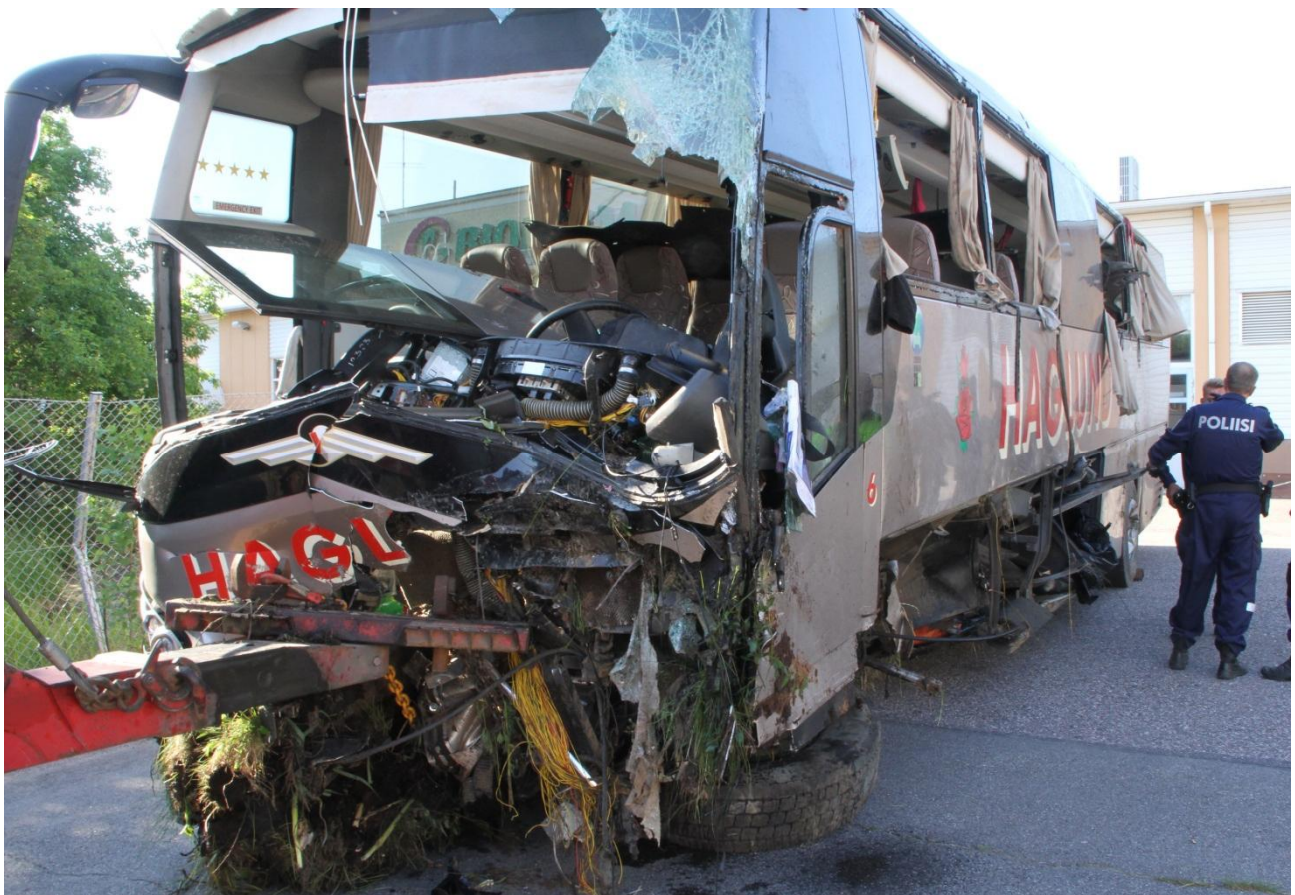
Bussen fick allvarliga skador i tre skeden. Först trycktes personbilen som kolliderat mot bussens vänstra främre hörn in cirka tre meter i bussens chassikonstruktion och förstörde det vänstra framdäckets upphängning och styranordningar. Till följd av kollisionskraften lyftes förarutrymmet upp och ratten trycktes mot chauffören.

Bild 5. Bussen efter olyckan (bild: Trafikförsäkringscentralen)

Sedan åkte den manöverodugliga bussen ner i diket där den störtade mot dikesrenen. I kollisionen trycktes bussens framdel in och det fastnade massvis med jord på den. Även den högra

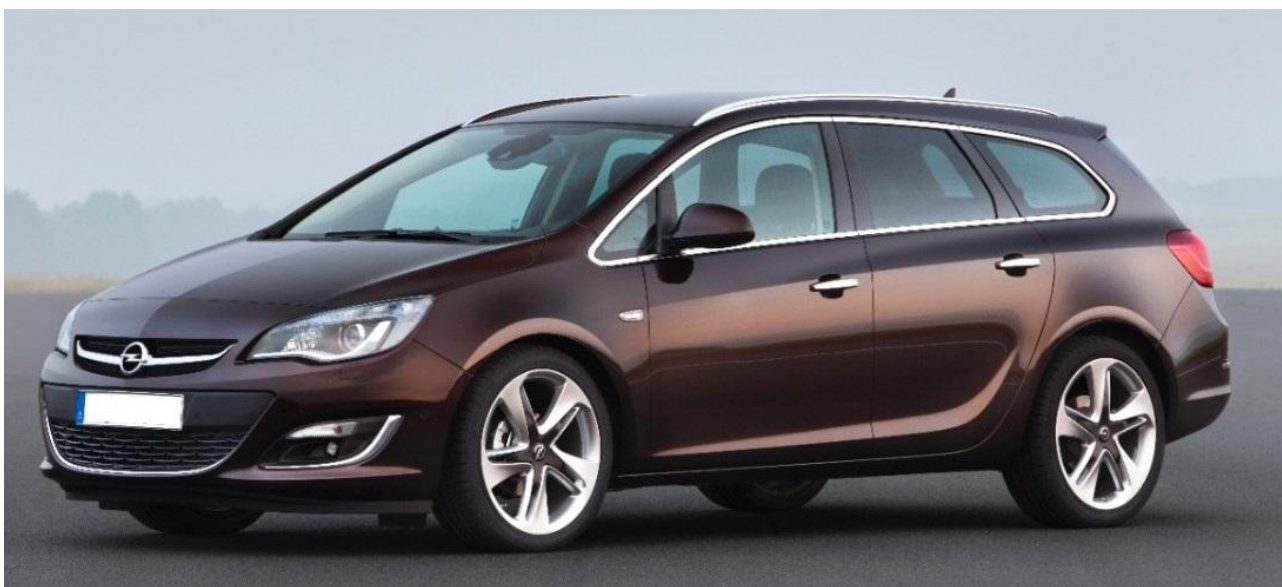
Personbilen var en Opel Astra Sports Tourer 1.4 av kombimodell. Bilen hade tagits i bruk 2011 och den senaste periodiska besiktningen hade gjorts i april 2014. Bilens egen massa var cirka 1 300 kg. Den hade fem sittplatser och krockkuddar framme. Förarens krockkudde hade utlöst i kollisionen.

Bild 6. Opel Astra Sports Tourer (bild: <http://media.opel.com>).

På grund av skadorna från kollisionen kunde man efter olyckan inte dra några slutsatser om bilens tekniska skick.

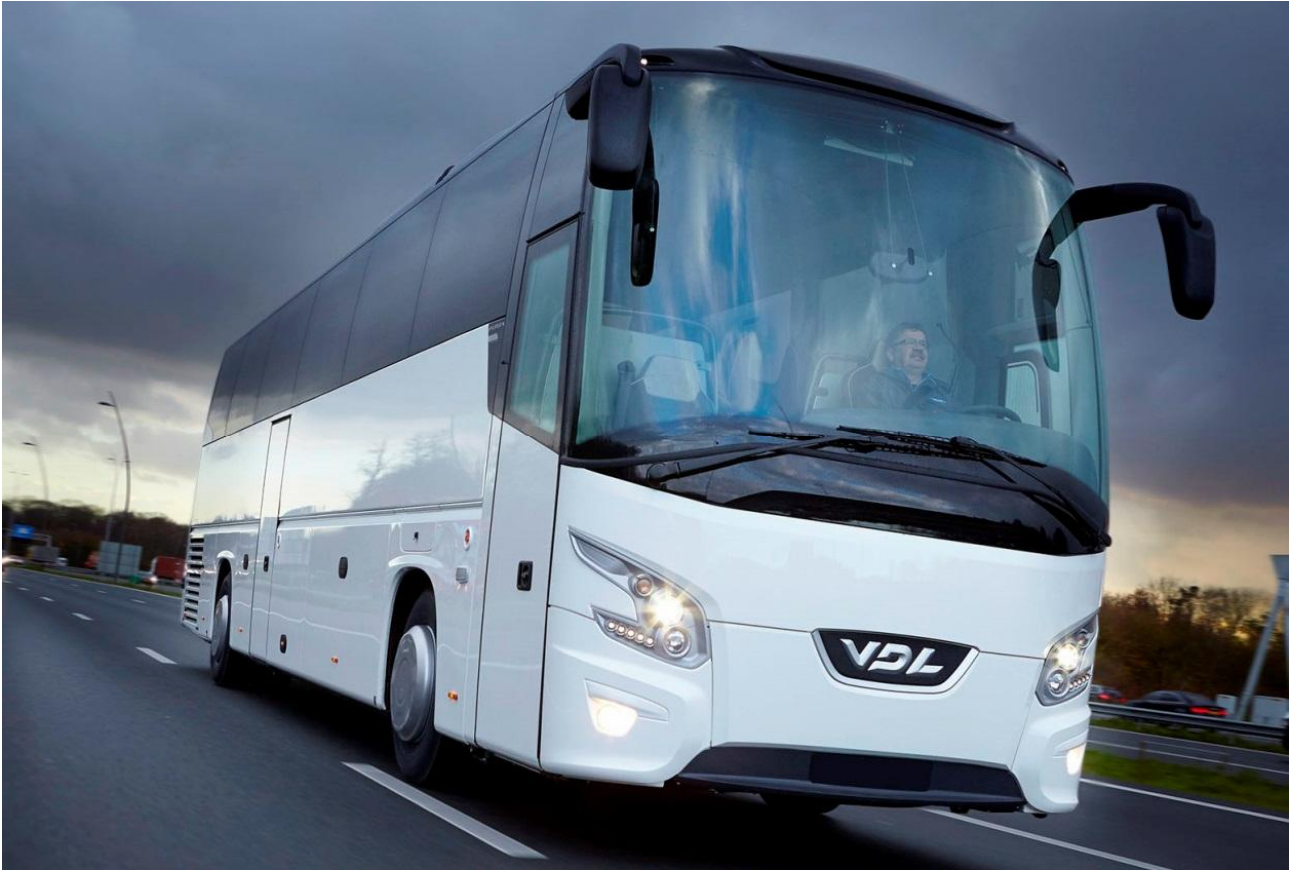
Bild 7. VDL:s marknadsföringsbild (bild: VDL Bus & Coach)

Bussens karosseristomme var en stålörstomme av korsverkskonstruktion. Stomkonstruktionen används i bussar för att skapa ändamålsenliga godsutrymmen, förbättra användbarheten, förminska fordonets egen massa samt för att möjliggöra modulbyggande. Meningen är att en rörstomme av korsverkskonstruktion också ska ta emot kollisionenergi. Förarhytten är planerad så att den skyddar chauffören vid en olycka.

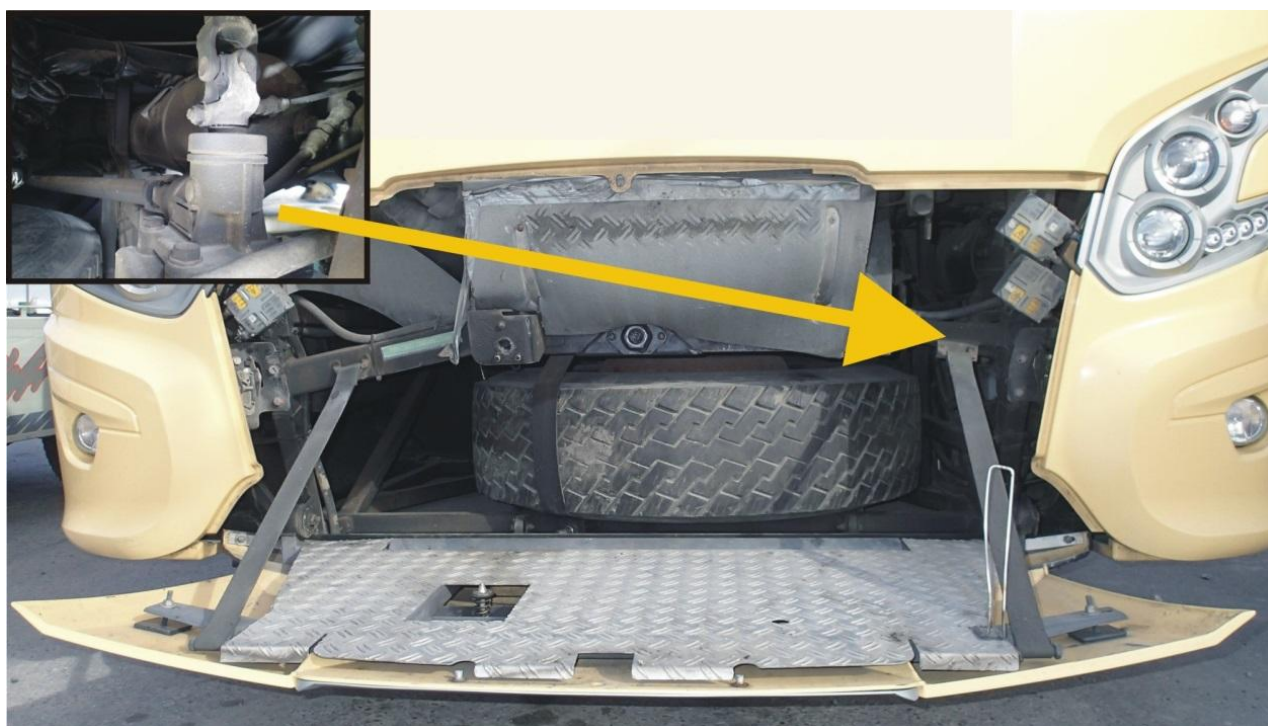
Bakom den öppningsbara främre grillen fanns ett reservdäck som låg kvar på sin plats vid kollisionen. I bussens framsida fanns inget underkörningskydd. Styraxeln som leder från rat-ten går ner till styrväxeln, där dess horisontala läge övergår i vertikalt läge. Styrväxeln som är viktig för styrsystemet finns direkt bakom bussens första tvärgående ramrör.

Bild 9. Framdelens strukturer och styrväxelns placering hos en buss av samma typ.

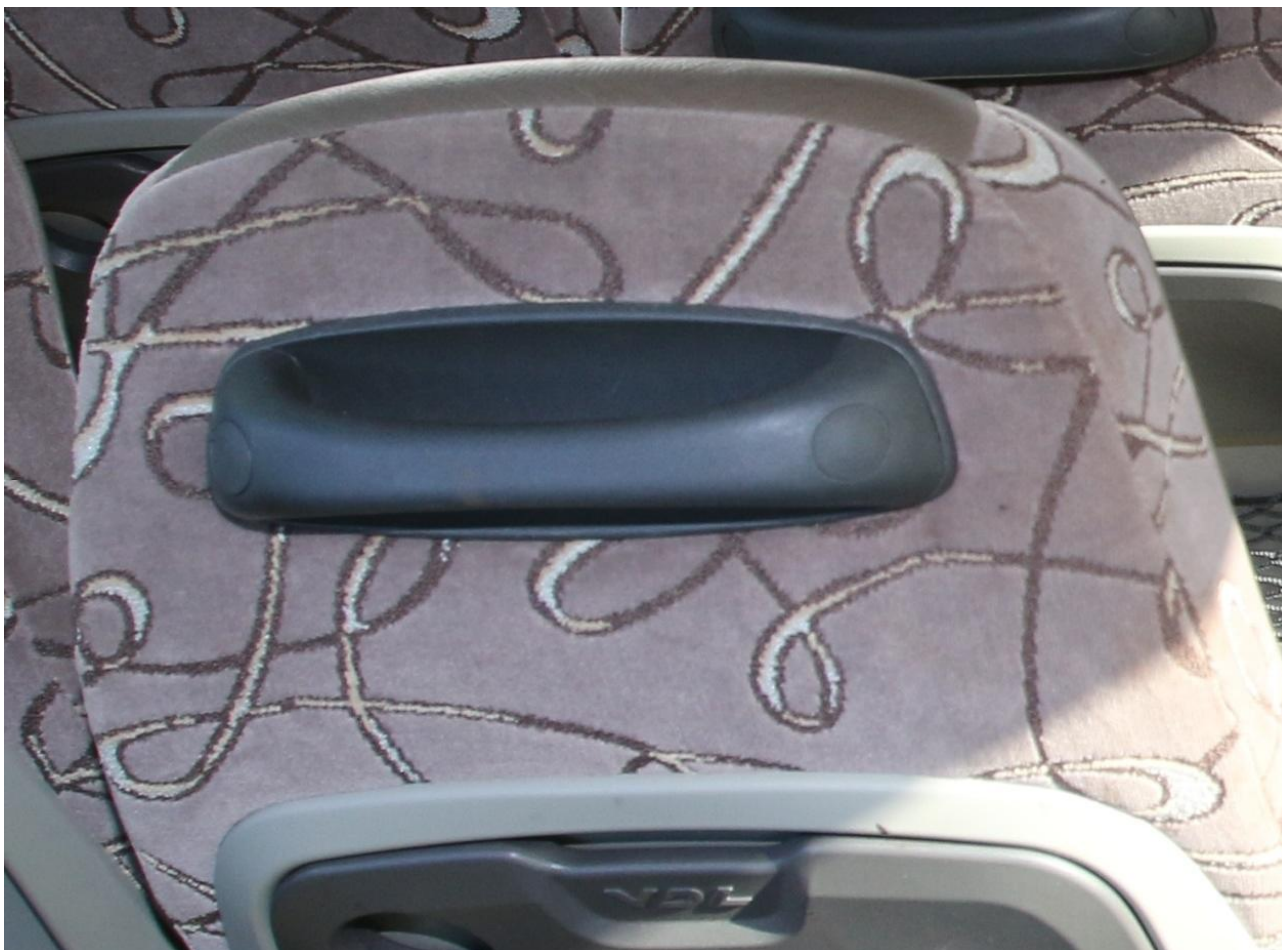
Passagerarsätena var tygklädda och helt och hållet vadderade. På baksidan av sätets ryggstöd fanns ett utstående hårt handtag av plast som gör det lättare för passageraren som sitter på sätet bakom att stiga upp eller sätta sig. Handtaget var 23 cm brett och 6 cm högt och det stod ut 4 cm från sätet.

Bild 10. Bakdelen av ett säte i bussen.

På grund av handtaget bakom nackstödet fick fyra passagerare allvarliga och sex passagerare lindriga skador i ansiktet. Största delen av ansiktsskadorna uppstod sannolikt när passagerarnas huvud träffade det utstående handtaget på baksidan av sätet framför. Handtaget är gjort av hård plast och det är placerat vågrätt framför passageraren. Liknande handtag finns också på säten från andra tillverkare. På marknaden finns säten med handtag som gjorts så att de är säkrare för passagerarna.

Utredare från Olycksutredningscentralen gjorde försök på sätena i en buss av samma modell. Utifrån försöken riskerar en passagerare utan säkerhetsbälte eller med höftbälte att slå huvudet i handtaget när överkroppen faller framåt. Var passageraren träffar handtaget beror på sittställningen och ryggens längd.

Den olycka som utretts ledde till att tio passagerare fick skador i ansiktet. Ansiktsskadorna har sannolikt uppstått när passagerarnas ansikte har slåtts mot det hårda, utstående handtag som finns på baksidan av sätet framför. Handtagets rundade form minskade inte risken för skador. Liknande handtag finns också på säten från andra tillverkare. På marknaden finns säten med handtag som gjorts så att de är säkrare för passagerarna.

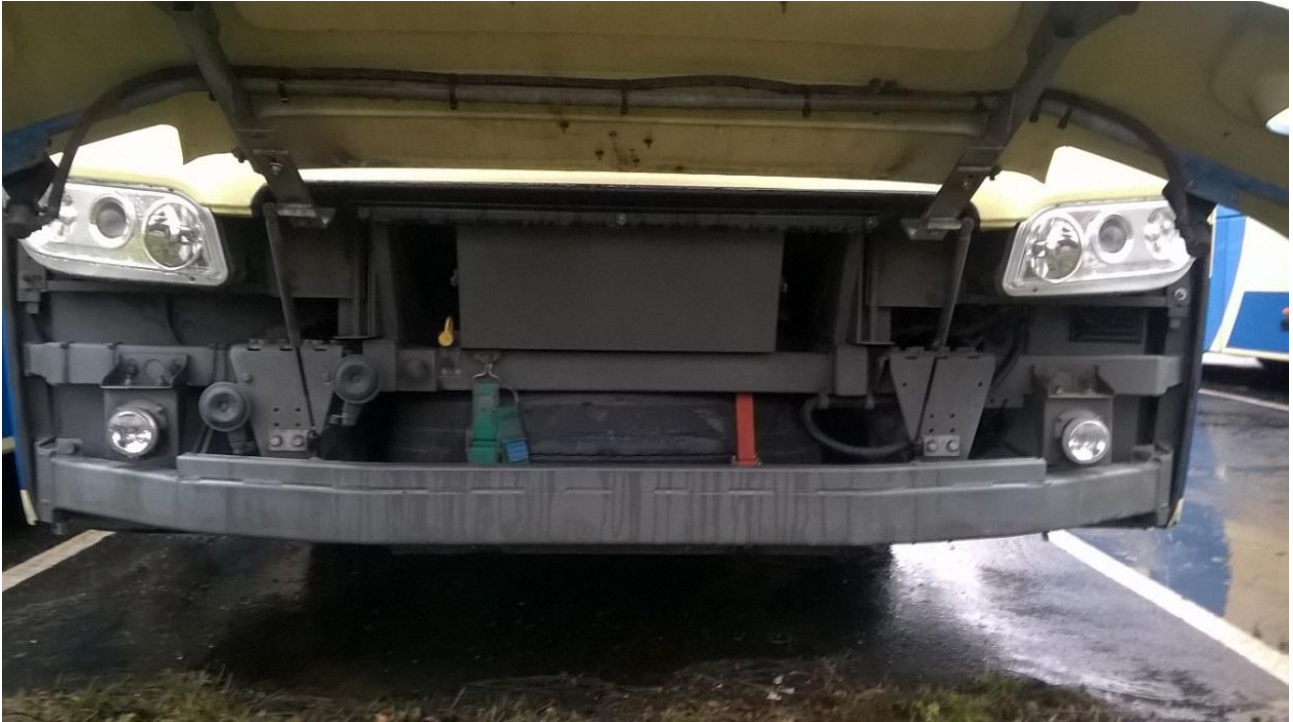
Bild 11. Exempel på en framdel utrustad med underkörningskydd.
