## Tutkintaselostus

R2012-03

# Vaaratilanne junaliikenteessä Vammalan liikennepaikalla 19.10.2012

### INCIDENT IN TRAIN TRAFFIC AT VAMMALA STATION, FINLAND ON 19 OCTOBER 2012

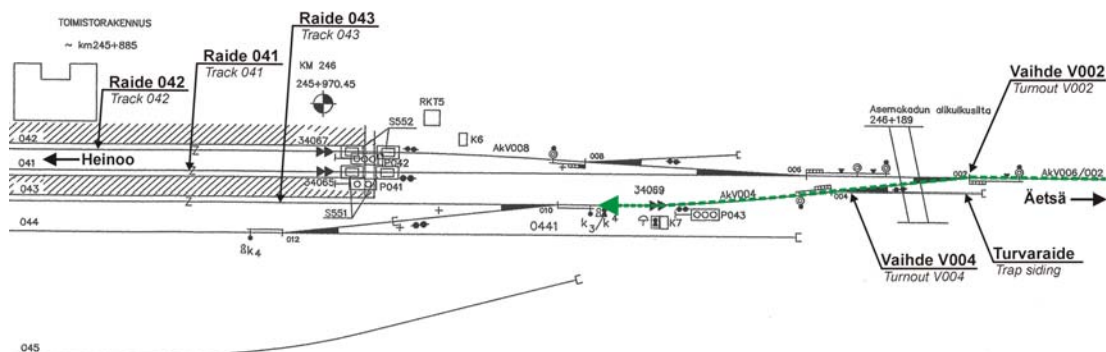
Kuva 2. Tavarajunan kulkureitti Vammalan ratapihalla.

Figure 2. The route of the freight train at the Vammala railway yard.

Tavarajuna lähestyi Vammalaa ja liikenteenohjaaja asetti junalle tulokulkutien Äetsän suunnasta raiteelle 043. Veturinkuljettaja näki, että Vammalassa oli tulokulkutie asetettu raiteelle 043 ja tulosuunnan pääopastin näytti Sn 35, eli suurin sallittu nopeus poikkeavaan vaihteeseen ajettaessa on 35 km/h. Tulosuunnan pääopastimen alapuolella ollut lähtösuunnan pääopastimen esiopastin näytti odota seis-opastetta. Veturinkuljettaja ajoi junaa opasteiden mukaisesti kohti raidetta 043. Rata kaartuu Vammalassa tulosuunnan pääopastimen jälkeen vasemmalle ja näkyvyys ei ole kovin hyvä. Kuljettaja kertoi lähestyneensä tulovaihdetta varovasti. Vammalan liikennepaikan tulovaihteelle saapuessa junan nopeus oli alle 30 km/h. Tulovaihteella kuljettaja huomasi vasemmalla puolella sijaitsevalla turvaraitteella keltaisen työkoneen. Hän ihmetteli koneen sijaintia ja sitä, että mahtuuko juna kulkemaan työkoneen ohi. Työkoneita sivuuttaessaan kuljettaja seurasi tilannetta peilistä ja arvioi, että väliä työkoneeseen jäi noin 40 cm. Samassa hän huomasi vaihteen V004 kohdalla, että raide 043 oli täynnä työkoneita ja matkaa ensimmäiseen koneeseen oli noin 100 metriä. Veturinkuljettaja teki jarrutuksen ja juna pysähtyi hänen arvionsa mukaan noin 50 metrin päähän raiteella seisoneesta työkoneesta.

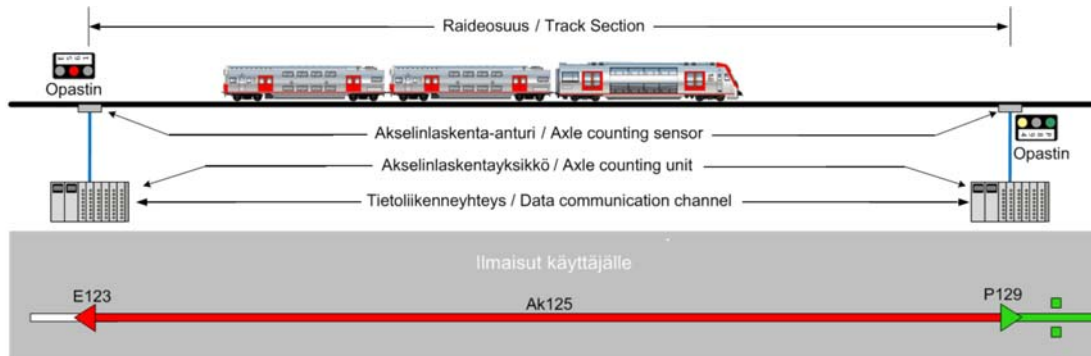
Yksi käytössä oleva tekniikka raide- ja vaiheosuuksien vapaanaolon valvontaan on akselinlaskentajärjestelmä. Siinä eri raideosuudet ja vaihteiden alueet on eroteltu toisistaan akselinlaskentapisteillä, jotka nimensä mukaisesti tunnistavat ohitse kulkevan junan akselien määrän. Yhdessä laskentapisteessä on kaksi erillistä akselinlaskenta-anturia, jotka toimivat toisistaan riippumatta. Tyypiltään akselinlaskenta-anturit ovat induktiivisia antureita, jotka tunnistavat magneettikenttään aiheutuvien muutosten perusteella ohitse kulkevan junan pyörän. Anturien mittaamat pulssit välittyvät akselinlaskentayksikölle, joka laskee niiden perusteella mittauspisteen ohittaneiden akselien lukumäärän sekä tunnistaa junan kulkusuunnan samassa mittauspisteessä olevan kahden eri anturin pulssitietojen välisen aikaeron perusteella.

Kun järjestelmä on tulkinut, että jollekin raideosuudelle tai vaihteen alueelle on mennyt akseleita, opastimet vaihtuvat punaisiksi ja kyseinen osuus näkyy varautuneena liikenteenohjausjärjestelmässä. Osuus vapautuu vasta sitten kun sen jommastakummasta

päästä on tunnistettu poistuneeksi sama määrä akseleita kuin sinne on aikaisemmin mennyt. Osuuden ollessa varautuneena liikenteenohjaaja ei pysty normaalein komenoin luomaan toiselle junalle kulkutietä samalle osuudelle.

Kuva 3. Akselinlaskentajärjestelmä ja ilmaiset käyttöliittymässä.

Figure 3. The axle counting system and indications on the user interface.

Käytettäessä erimerkiksi erilaisia raiteille sivusta nousevia ratatyökoneilla, kuten ratakuorma-autoja tai kaivinkoneita, ja niillä akselinlaskentapisteitä ohitettaessa syntyy akselinlaskentajärjestelmään varautuneita osuuksia. Työkone voi poistua raiteelta ohittamatta osuuden akselinlaskentapistettä, jolloin akselinlaskentajärjestelmän raideosuudelle menneiden ja sieltä pois tulleiden akselien määrät eivät täsmää ja osuus jää varatuksi. Myös tehtäessä joitakin ratatöitä akselinlaskenta-anturien kohdalla tai tietynlaisten työkoneiden työlaiteista (esim. harjakone) aiheutuvat virhetunnistukset ovat mahdollisia. Nämä seikat mahdollistavat sen, että ratatöiden päätyttyä saattaa erinäinen määrä raideosuuksia tai vaihteita jäädä varatuiksi, vaikka osuudet todellisuudessa olisivat tyhjiä. Tällöin liikenteenohjaaja joutuu käyttämään hätävaraisia purkukomentoja.

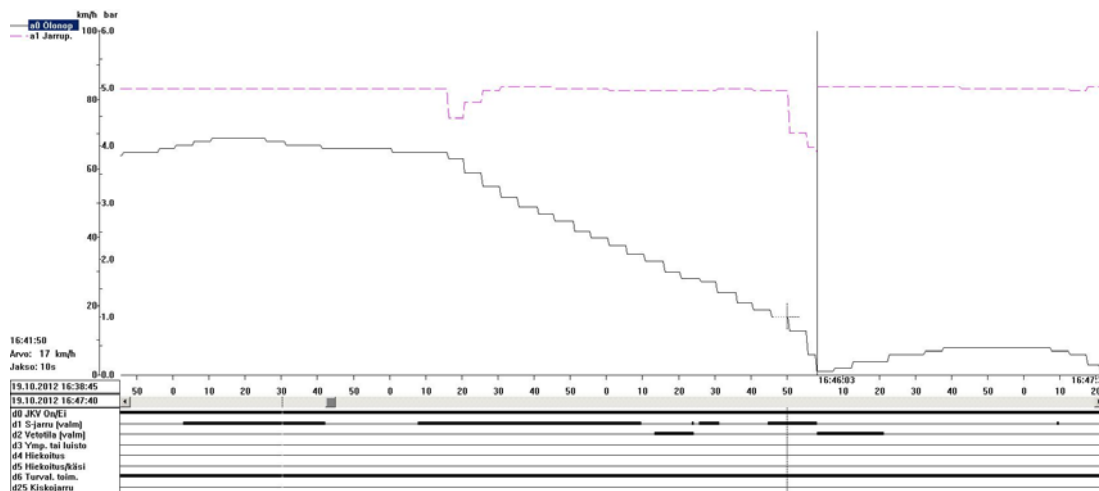
**Kuva 4.** *Kulunrekisteröintilaitteen tallenteen tuloste aika-asteikolla viimeisen runsaan 3 minuutin ajalta ennen junan pysähtymistä sekä sen jälkeen peräytettäessä juna takaisin tulovaihteen taakse. Kuljettajan havaittua raiteen olevan varattu ja teh- dessä jarrutuksen, alkaa jarrupaine (katkoviiva) laskea kello 16.41.50, jolloin junan nopeus (yhtenäinen viiva) on ollut 17 km/h.*

**Figure 4.** *Print-out of the data from data recorder on time-scale of some three minutes before the train stopped and, afterwards, as it reversed behind the entry turnout. Once the driver has noticed that the track is occupied and brakes, the brake pressure (broken line) begins to fall at 16.41.50 pm, at which time the train's speed (continuous line) was 17 km/h.*

Tavarajunan 3742 veturin kulunrekisteröintilaitteen tietojen mukaan juna lähti Raumalta liikkeelle kello 15.28.49. Junan matkanopeus vaihteli 70 – 90 km/h välillä. Juna lähestyi Vammalan tulo-opastinta 70 km/h nopeudella. Runsaat 5 km ennen Vammalan liikennepaikkaa kuljettaja kytki vedon pois päältä ja juna jatkoi rullaamalla kohti Vammalaa nopeuden laskiessa hitaasti. Välillä kuljettaja jarrutti veturin sähköjarrulla. Vajaa kilometri ennen Vammalan ratapihan alkua kuljettaja jarrutti myös paineilmajarrulla ja junan nopeus laski tasaisesti seuraavien 700 metrin aikana alle 35 km/h ja jatkoi edelleen laske- mista. Tulovaihteelle V002 saavuttaessa junan nopeus oli 24 km/h. Tulovaihteen jälkeen nopeus laski koko ajan hiljalleen junan lähestyessä raidetta 043. Kuljettaja on tehnyt jar- rutuksen kello 16.41.51 nopeuden ollessa 17 km/h ja juna on pysähtynyt kello 16.41.58 eli seitsemän sekunnin kuluttua jarrutuksen alkamisesta. Matkaa jarrutuksen aloittami- sesta pysähtymiseen kului 25 metriä. Kello 16.46.03 juna lähti uudelleen liikkeelle kuljet- tajan työntäessä junan takaisin tulovaihteen taakse.

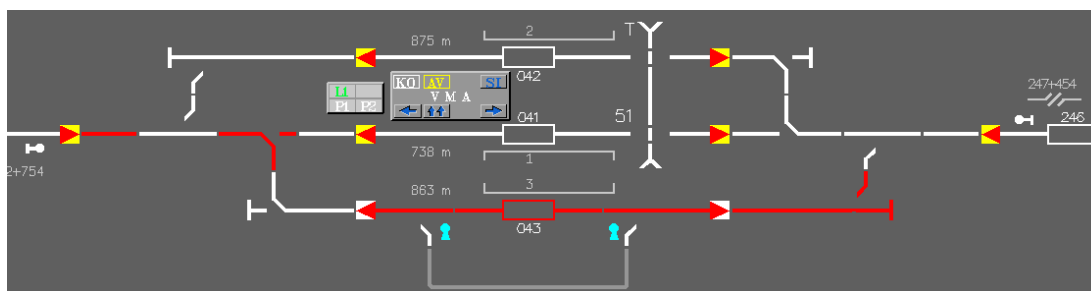
*Kuva 5. Kello 14.50 Vammalan liikennepaikan raideosuuudet 031 ja 043 sekä vaihteosuuudet V003 ja V004 ovat varautuneena ratatöiden jäljiltä.*

*Figure 5. At 2.50 pm, track sections 031 and 043 at Vammala station and turnout sections V003 and V004 are occupied after trackwork.*

vaihteelle V003 ja APR komennon raiteelle 043. Tämän jälkeen APV komennon Vammalan vaihteelle V004. Kaikkiaan noin 3 minuutin aikana annettiin 14 kriittistä purkukomentoa, joilla akselinlaskentaosuuksia palautetaan perustilaan.

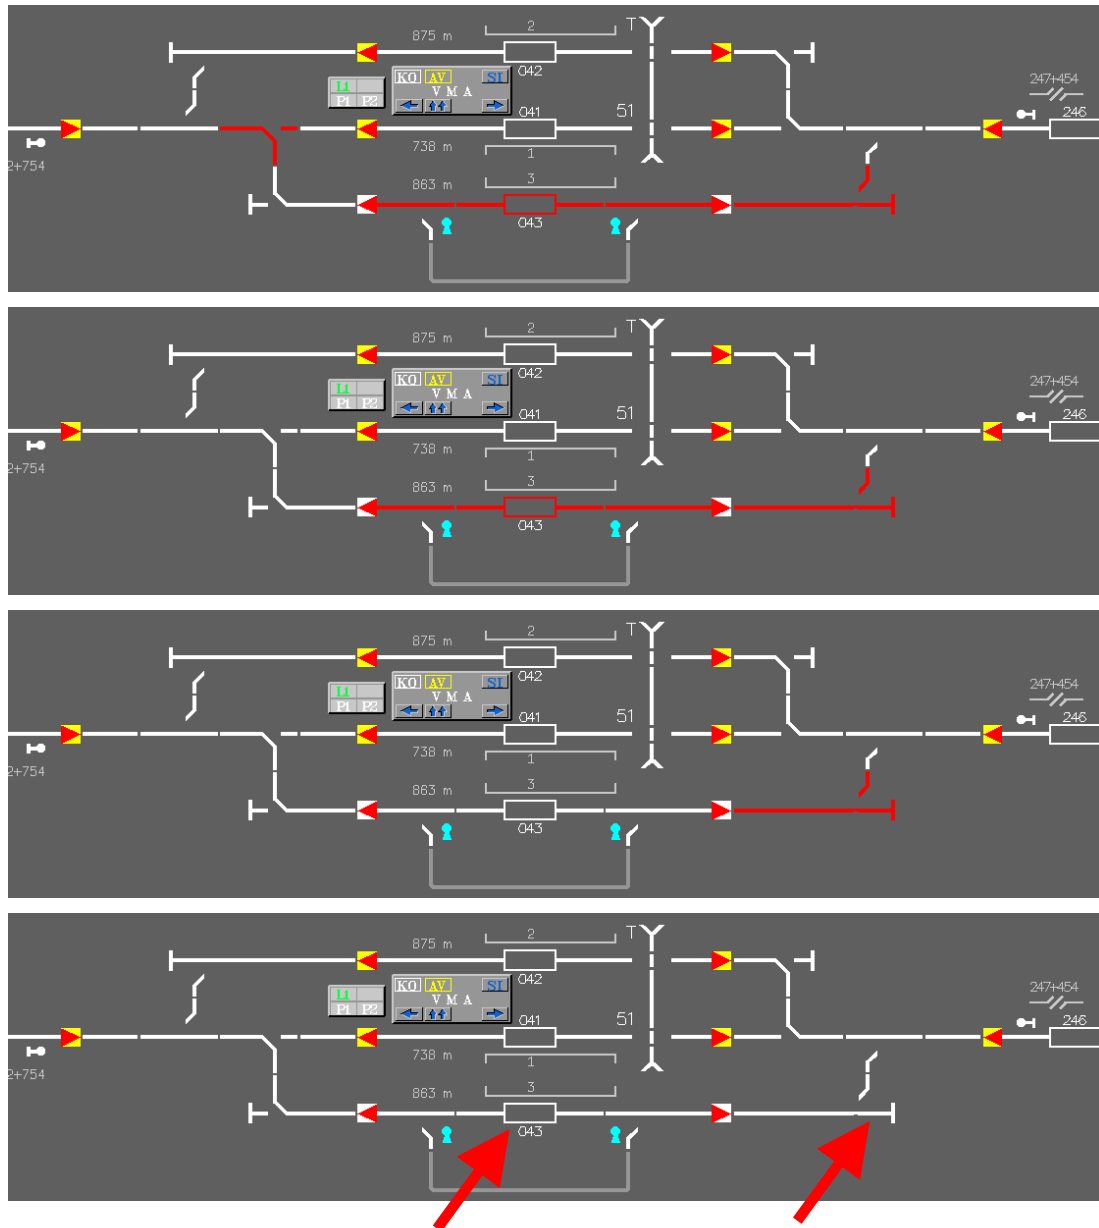
Kuva 6. Kello 14.51 Liikenteenohjaaja palauttaa Vammalan liikennepaikan ratapihan varautuneita akselinlaskennan osuuksia perustilaan ratatöistä vastaavan ilmoituksen perusteella. Todellisuudessa raiteella 043 sekä vaihteesta V004 haarrautuvalla turvaraitteella (merkitty kuvaan punaisilla nuolilla) on seisomassa raatatyökoneita.

Figure 6. At 2.51 pm, the traffic controller gives release commands to reset occupied axle counting sections of the Vammala station railway yard, based on the notification by the trackwork supervisor. In actual fact, trackwork machines are on both track 043 and the safety track branching from turnout V004 (marked with a red arrow in the diagram).

Tapahtuman tutkinnassa ilmeni, että Lielähti–Rauma -alueasetinlaitteelle annettiin kello 14.50–14.52 välisenä aikana yhteensä 14 eri liikennepaikoilla olevien raideosuuksien akselinlaskennan hätäpurku komentoa. Komennosta 4 kohdistui Vammalan liikennepaikalle. Kaksi komennosta vapautti raitteen 043 ja vaihteen V004 osuudet, joilla molemmilla oli työkoneita.

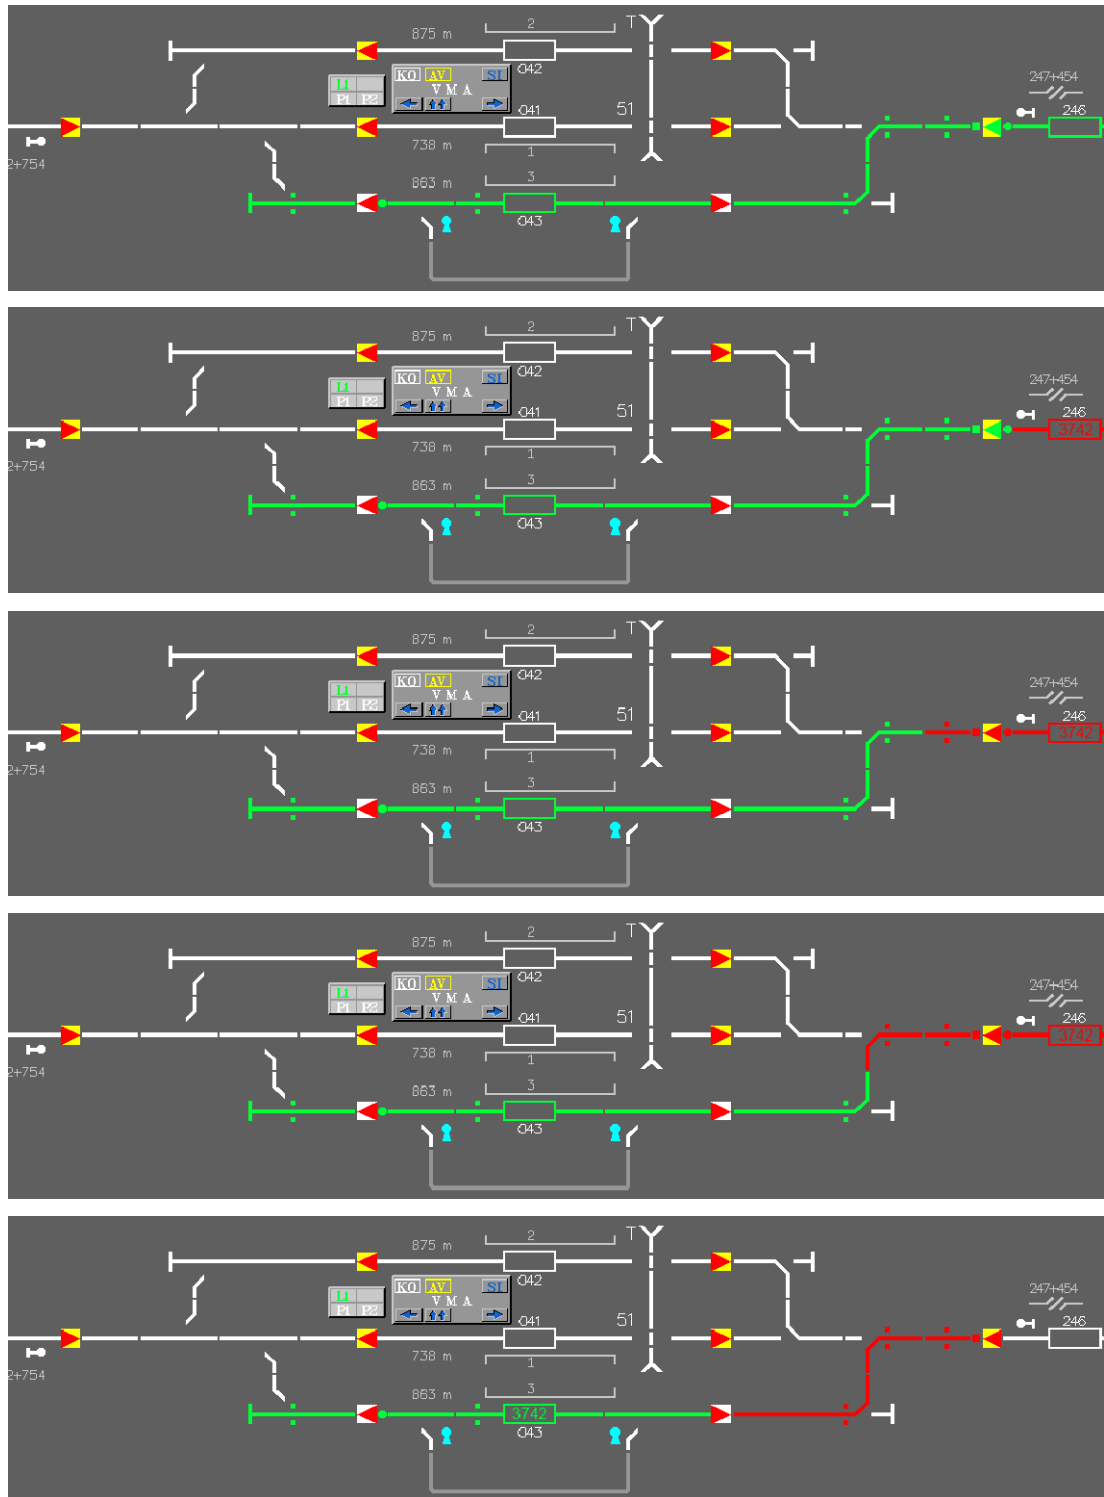
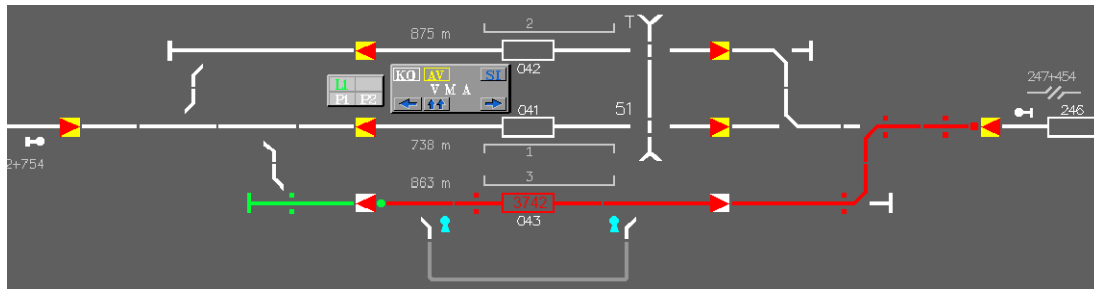
Kuva 7. Kello 16.29 liikenteenohjaaja asettaa tavarajunalle 3742 kulkutien Vammalan ratapihan raiteelle 043. Juna lähestyy Vammalan tulo-opastinta E246 kello 16.37 ja varaa raideosuuksia ohittaessaan akselinlaskenta-antureita.

Figure 7. At 4.29 pm, the traffic controller sets a route for freight train 3742, leading it onto track 043 of the Vammala railway yard. The train approaches the entry signal E246 of Vammala at 4.37 pm and occupies track sections as it passes through the axle counting sensors.

Junalle 3742 asetettiin tulokulkutie Vammalan raiteelle 043 kello 16.29. Kulkutie asetettiin normaalisti.

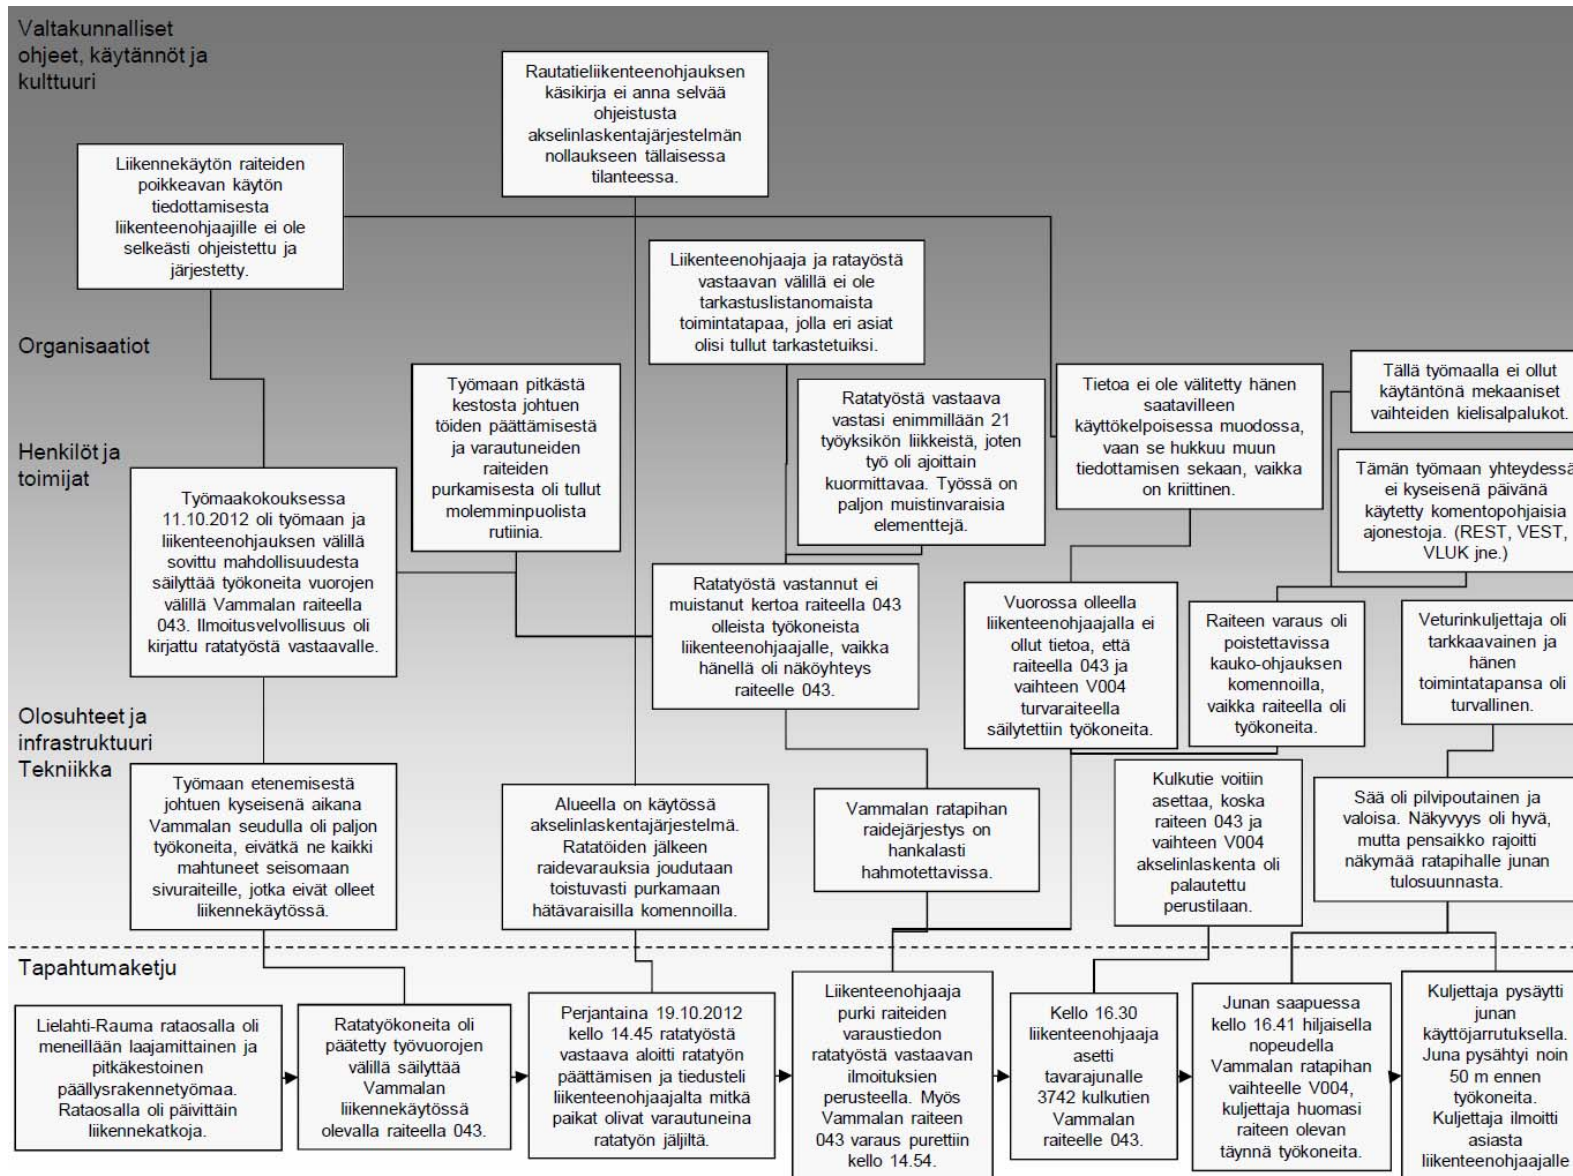
Kuva 8. Vaaratilanteesta laadittu accimap-kaavio

Figure 8. Accimap graph for the incident.

Analyysin pohjalta laadittavassa Accimap-kaaviossa eri tasojen toimijat esitetään vaakasuorilla tasoilla ja kaavion alimpaan tasoon kuvataan vasemmalta oikeaan etenevä tapahtumaketju. Tapahtumaketju kuvataan yksittäisinä tapahtumina, jotka yhdistetään tapahtumaketjun etenemistä kuvaavilla nuolilla. Tapahtumien ja niitä selittävien eritasoisten tekijöiden väliset yhteydet kuvataan viivoilla.

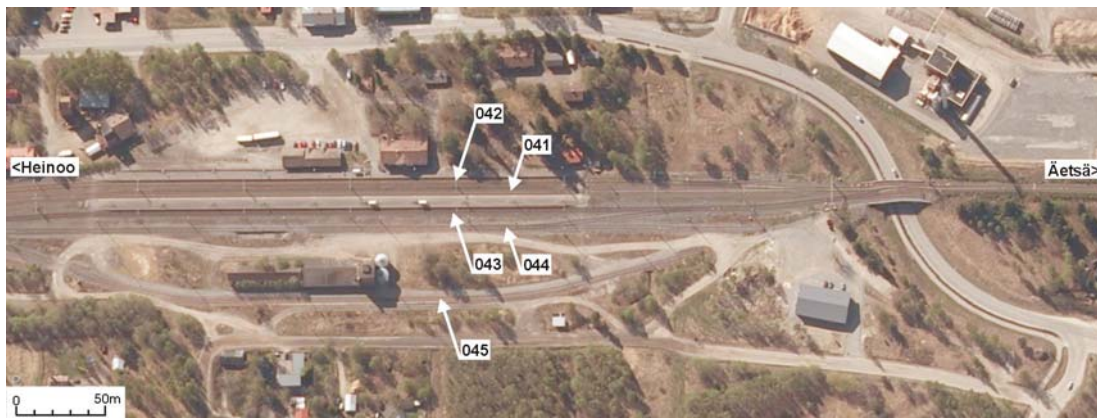
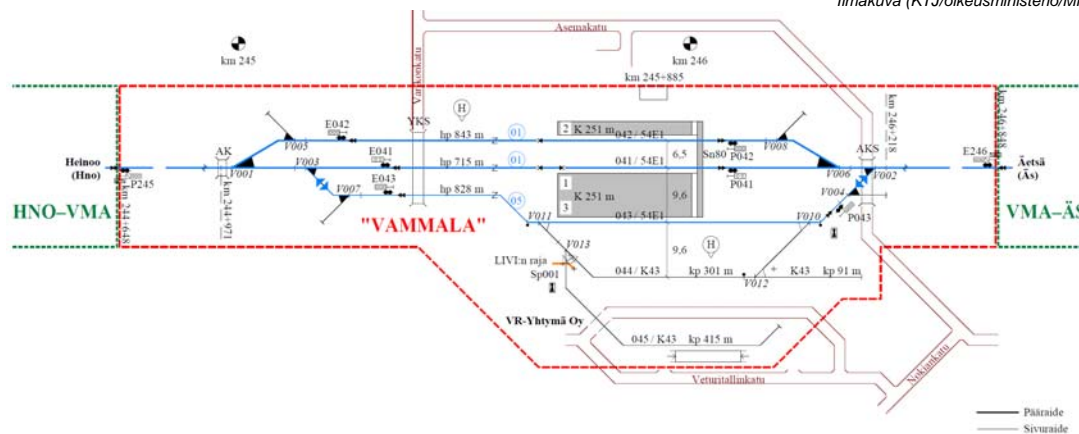
Ilmakuva (KTJ/oikeusministeriö/MML)

Kuva 9. Ilmakuva ja Vammalan liikennepaikan raiteistokaavio.

Figure 9. Aerial photo and a rail network map of Vammala station.

Vammalan liikennepaikalla on kaksi liikennekäytön pääraidetta 041 ja 042 sekä yksi liikennekäytön sivuraide 043. Lisäksi on yksi liikennekäytön ulkopuolinen sivuraide 044, jota voidaan esimerkiksi käyttää kaluston seisottamiseen tai kuormaukseen sekä yksi yksityisraide 045.

Vammalan liikennepaikalla 1 raide (041) on keskimmäinen liikennekäytössä olevista raiteista. Monissa muissa paikoissa 1 raide on yleensä reunimmainen ja raiteiden numerointi jatkuu siitä loogisesti yhteen suuntaan. Vammalassa raiteet 042 ja 041 ovat vierekkäin ja niitä erottaa asemalaituri myös vierekkäin olevista raiteista 043 ja 044. Yksityisraide 045 on selkeästi erillään muista.
