Utredningsrapport

D8/2010M

Sjöbussen M/S QUEEN (FIN) och passagerarfartyget M/S VIKING XPRS (SWE), tillbud i Gustavssvärdssundet den 20.7.2010

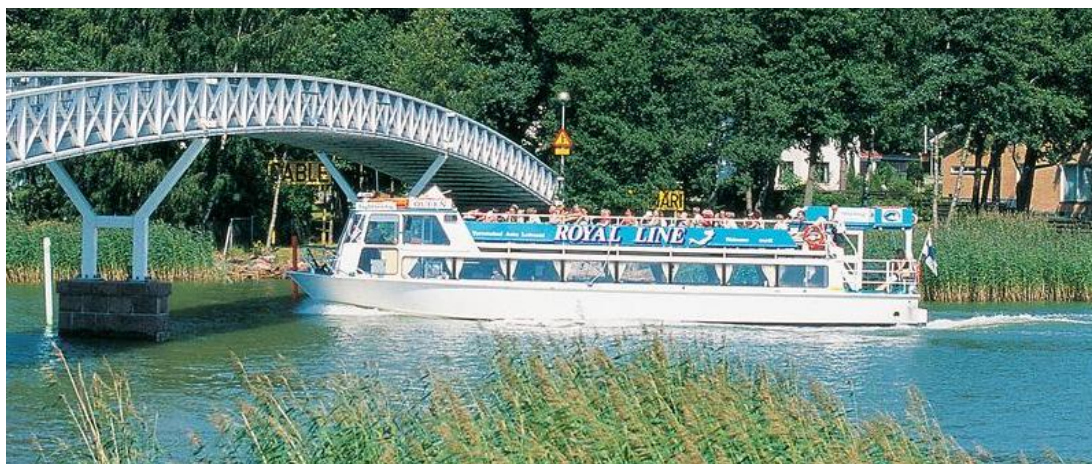
Bild 1. Sjöbussen M/S QUEEN.

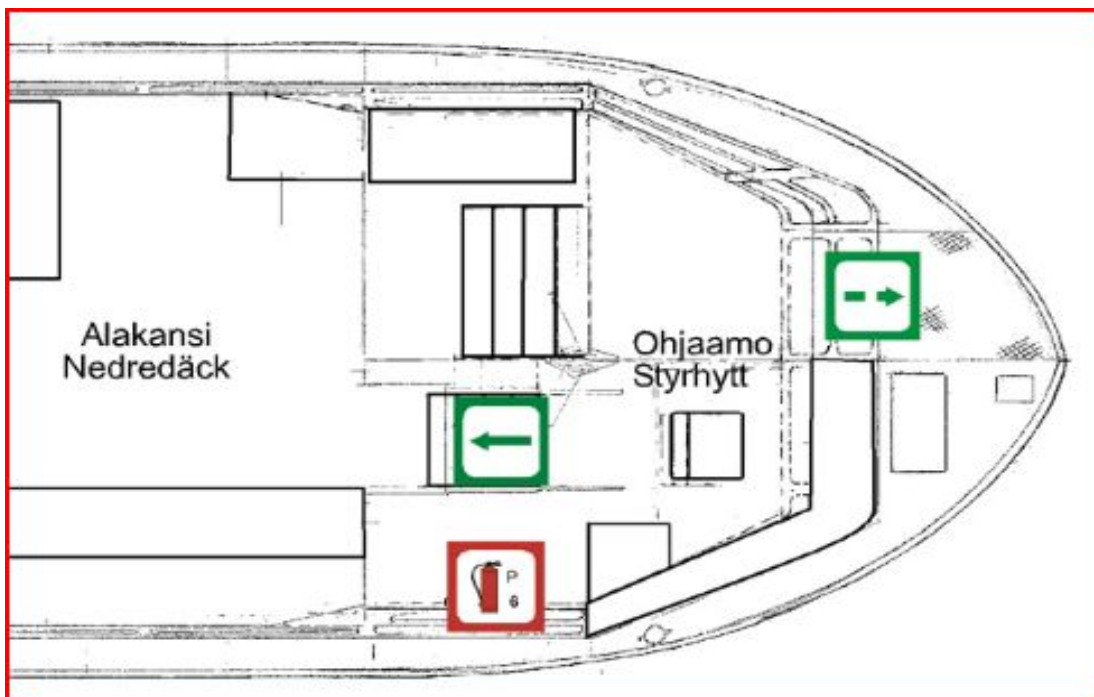
Styrhytten är belägen alldeles i fören och från styrhytten är det bra sikt både framåt och till sidorna. Fartygets nedre och övre passagerarutrymmen begränsar sikten bakåt. Sidospeglar har installerats på båda sidorna utanför styrhytten. De är till nytta framför allt då man kör till bryggan.

Bild 3. QUEEN. Styrhyttens generalarrangemang.

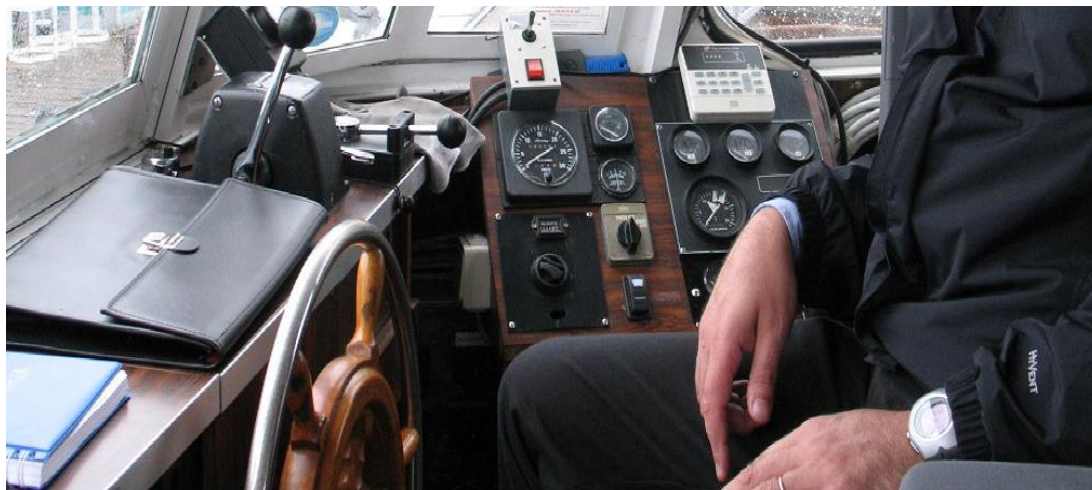
Reglagen för huvudmaskinen och bogpropellern är inom räckhåll till höger om den som styr. Mätutrustningen, de andra reglagen, radarskärmen och kommunikationsutrustningen är placerade i pulpeten till höger om den som styr. Det finns inget enskilt bord för sjökort i styrhytten.

Bild 4. QUEEN. Styrplatsen i framdelen av styrhytten. Radarskärmen finns på högra sidan av den som styr (syns inte i bilden).

Radardisplayn ligger på högra sidan av den som styr i höjden av stolens armstöd. För att tolka radardisplayn och radarbilden måste den som styr vända sig åt sidan. Detta gör att den som styr inte samtidigt kan hålla utkik mot fartygets färdriktning på ett effektivt sätt.

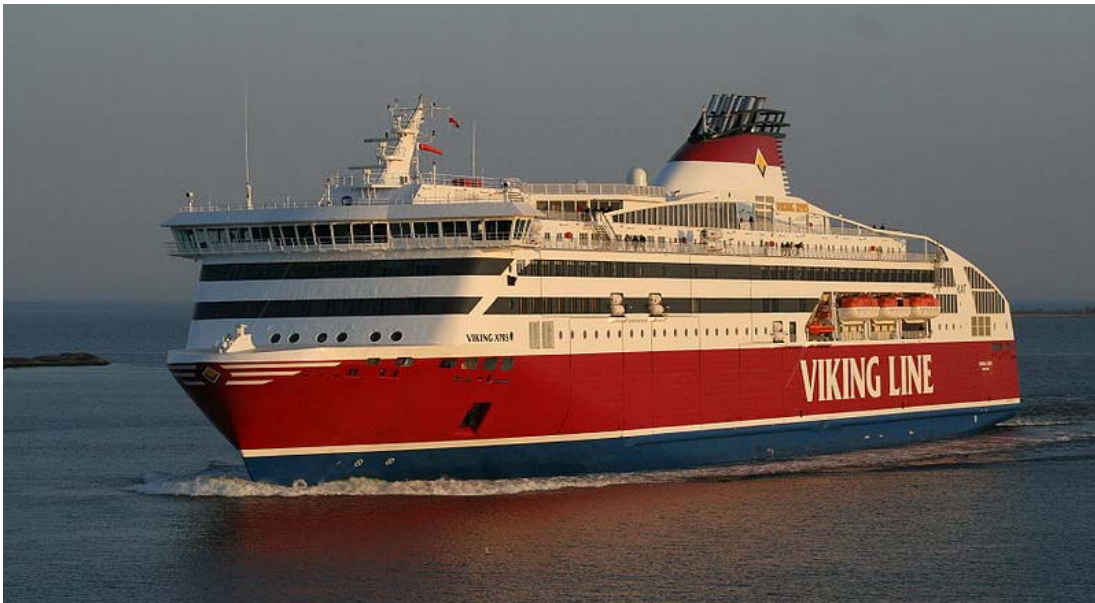
Bild 5. M/S VIKING XPRS.

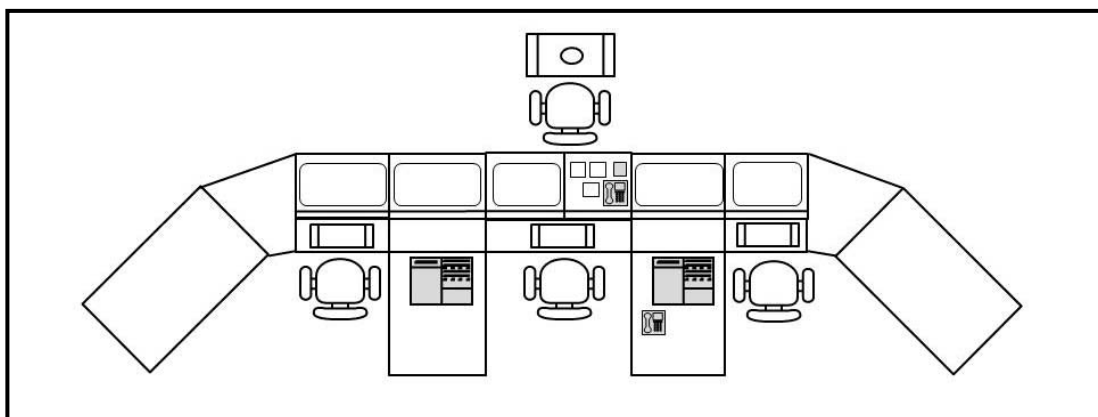
Fartygets kommandobrygga ligger på däck 9 ca 30 meter ovanför havsytan. Kommandobryggans generalarrangemang är öppet och erbjuder god sikt framåt, till sidorna och bakåt. I kommandobryggans framdel finns det tre arbetsställen med stolar för dem som manövrerar fartyget: till vänster befälhavarens, i mitten det vakthavande befälets och till höger styrmannens/utkikens arbetsställe. Framför dessa arbetsställen ligger platsen för manuell manövrering.

Bild 6. VIKING XPRS. Kommandobryggans arbetsställen och platsen för manuell manövrering.

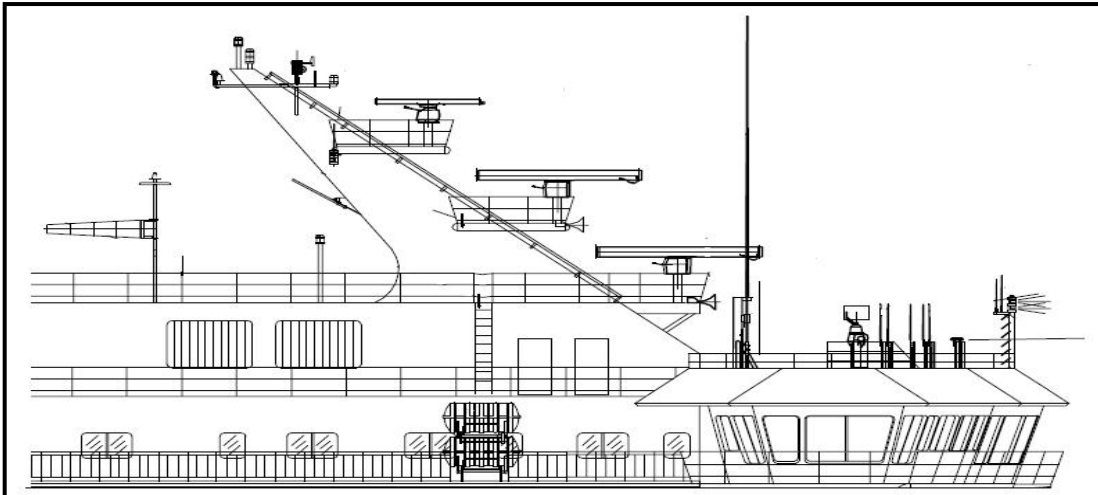
Fartygets radarutrustning innefattar tre stycken S-band och en X-band sändare-mottagare med antenner. Det är möjligt att koppla radarvideo till vilken som helst av arbetsstationsskärmarna.

Bild 7. VIKING XPRS. Radarantennerna i masten. X-band antennen är överst, antennerna lägre ner är S-band antenner.

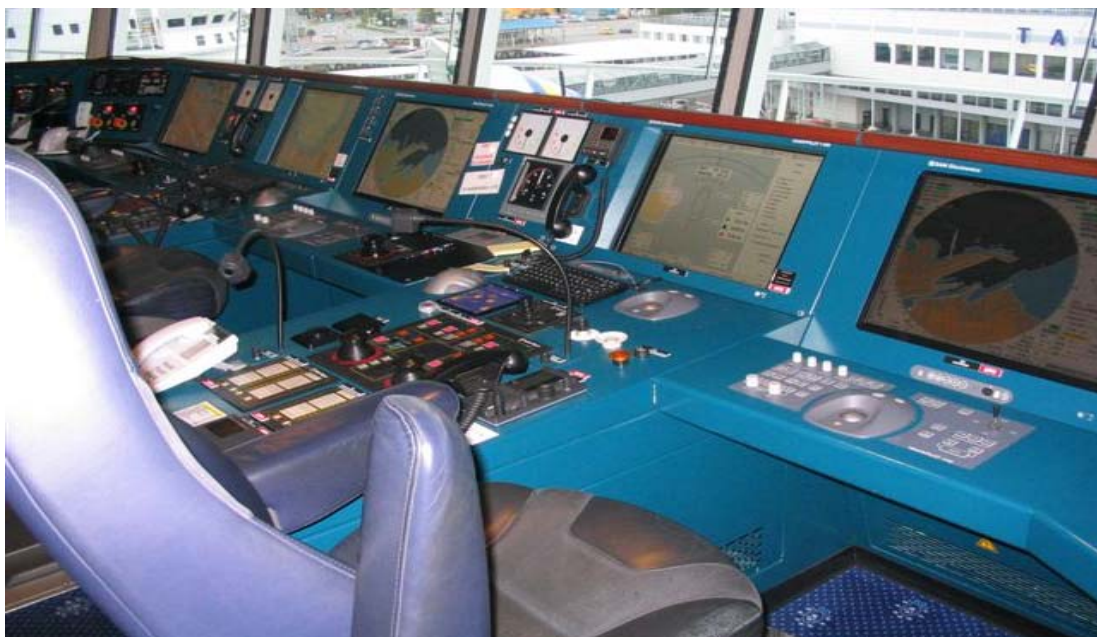
Bild 8. VIKING XPRS Utkikens och det vakthavande befälets arbetsställen.

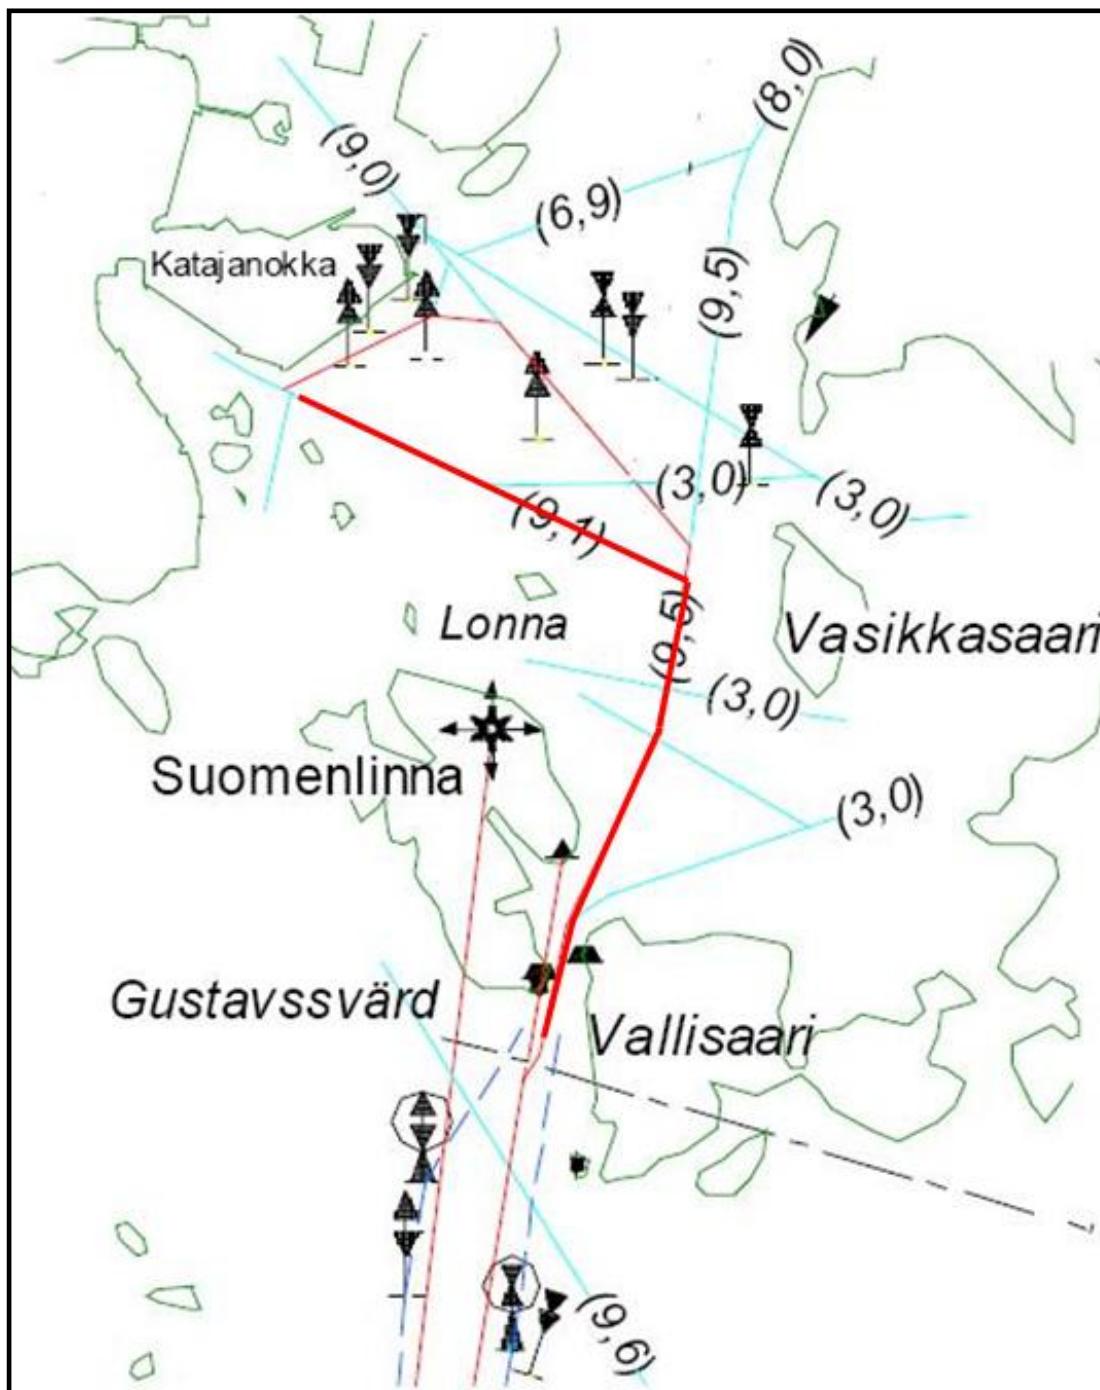
I planeringen av farleden Gustavssvärd har man använt ett dimensioneringsfartyg vars längd är 213, bredd 24,5 och djupgående 6,5 meter. I Gustavssvärdssundet är farledens bredd 110 meter.

Bild 9. Farleden till Helsingfors via Gustavssvärd.

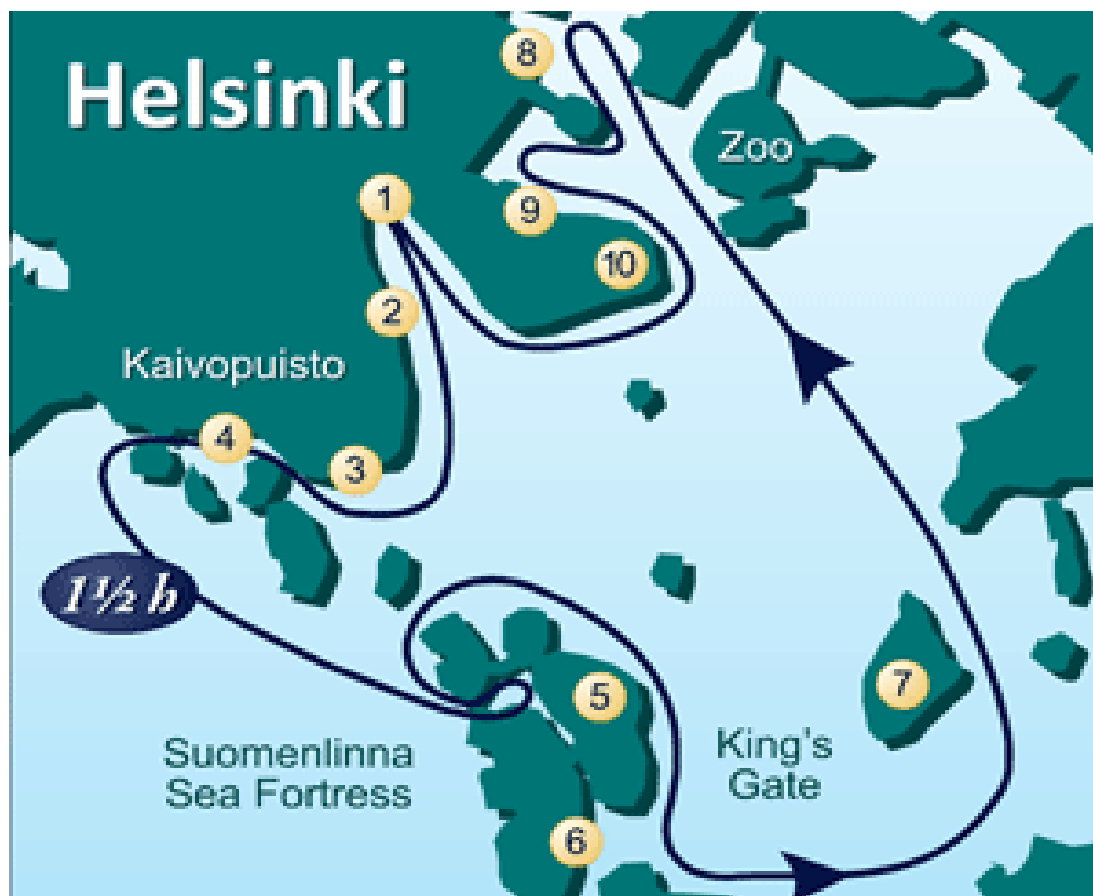
Bild 10. QUEENs Sightseeing-rutt enligt rederiets hemsidor⁷.

⁷ Enligt rederiets underrättelse höll fartyget på att vända framför Kungsporten, vilket betyder att den verkliga ruten inte stämmer helt överens med ritningen på hemsidorna.

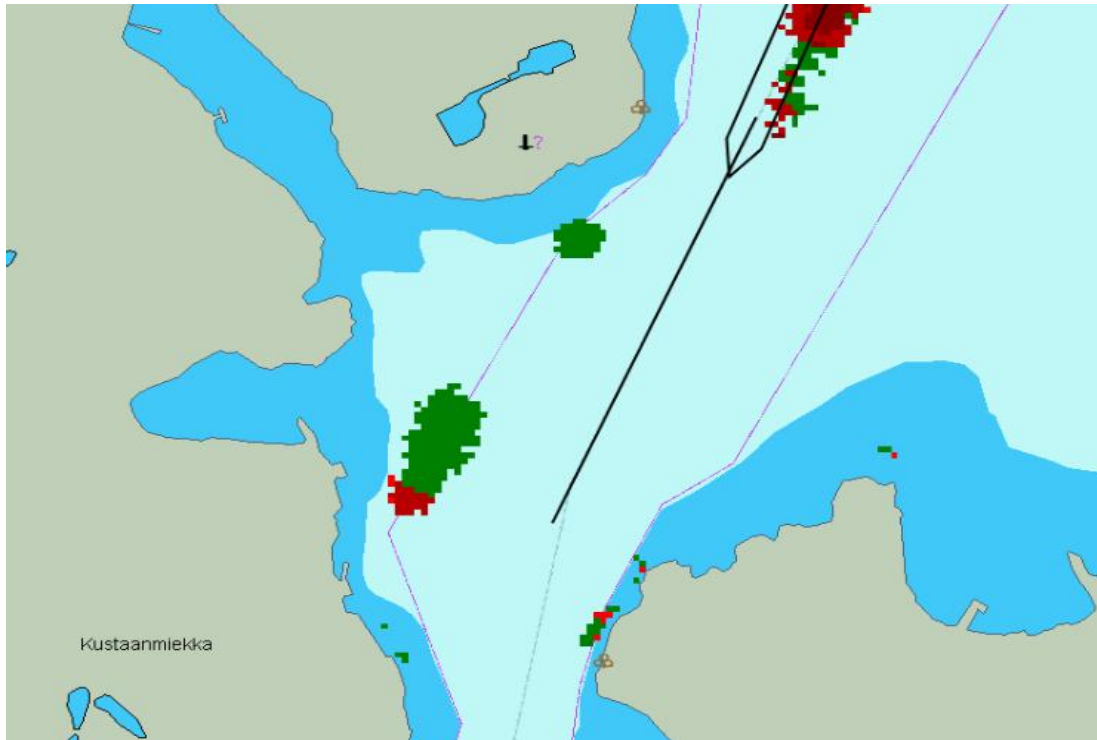
Bild 11. QUEEN håller på att närma sig Kungsporten kl. 11:48:17. Det rödgröna radareköt syns mitt i bilden i västra kanten av farleden. (© Trafikverket)

Följande bilder framställer fartygens rörelsebanor med hjälp av radarekona i VTS-registreringen samt med hjälp av rörelsebanorna uppgjorda på basen av VDR-inspelningen. I bilderna har radarmålens temporära position framställts med rött och deras rörelsehistoria med grönt. Längden av rörelsevektorn av VIKING XPRS som är under VTS-uppföljning är en minut.

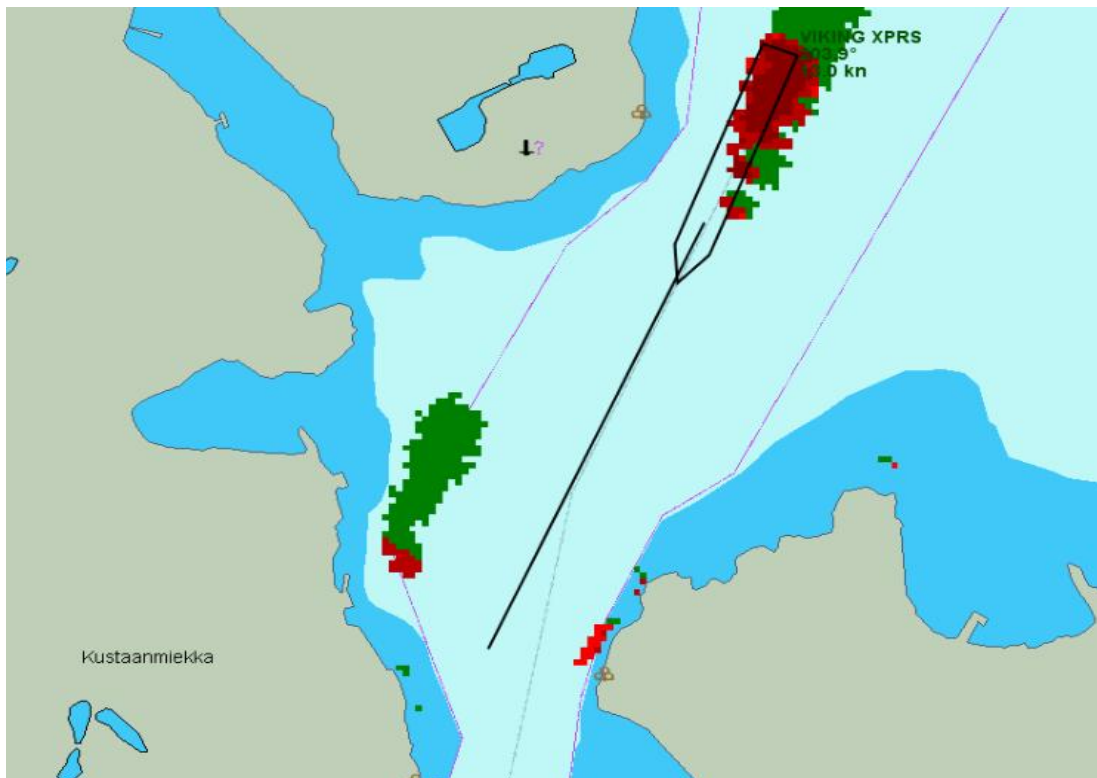
Bild 12. QUEEN i höjd med Kungsporten girar mot babord kl. 11:48:31. (© Trafikverket)

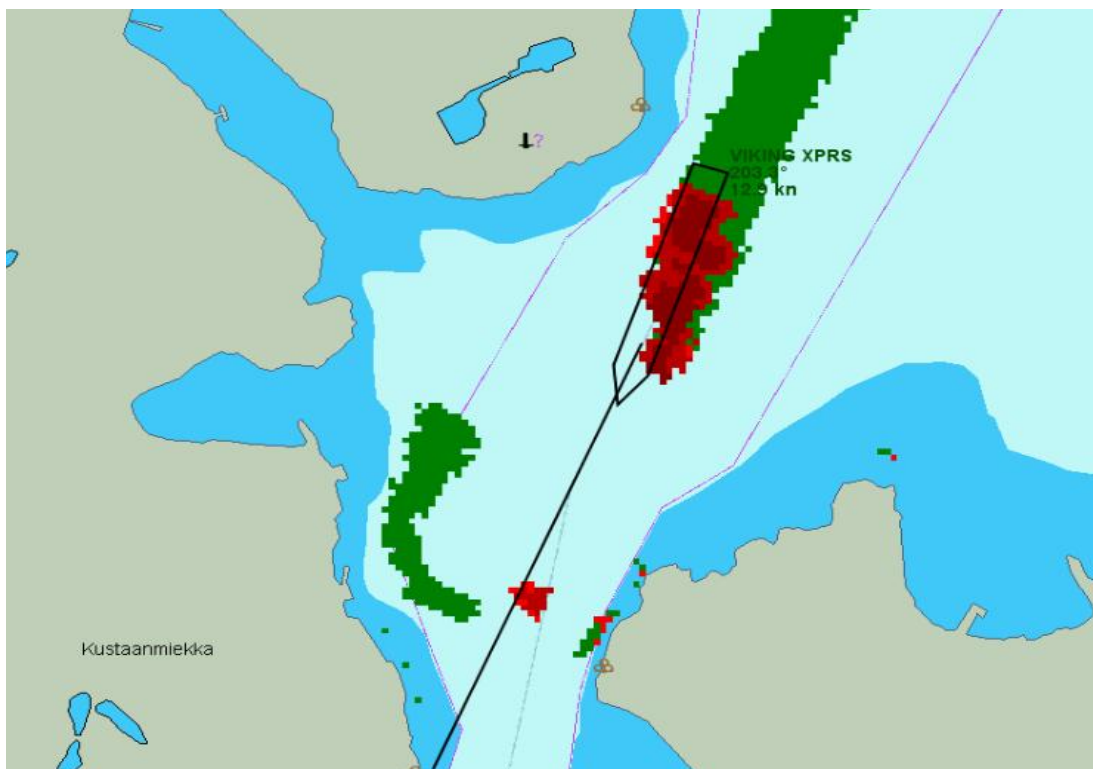
Bild 13. QUEEN korsar farledslinjen kl. 11:48:49.

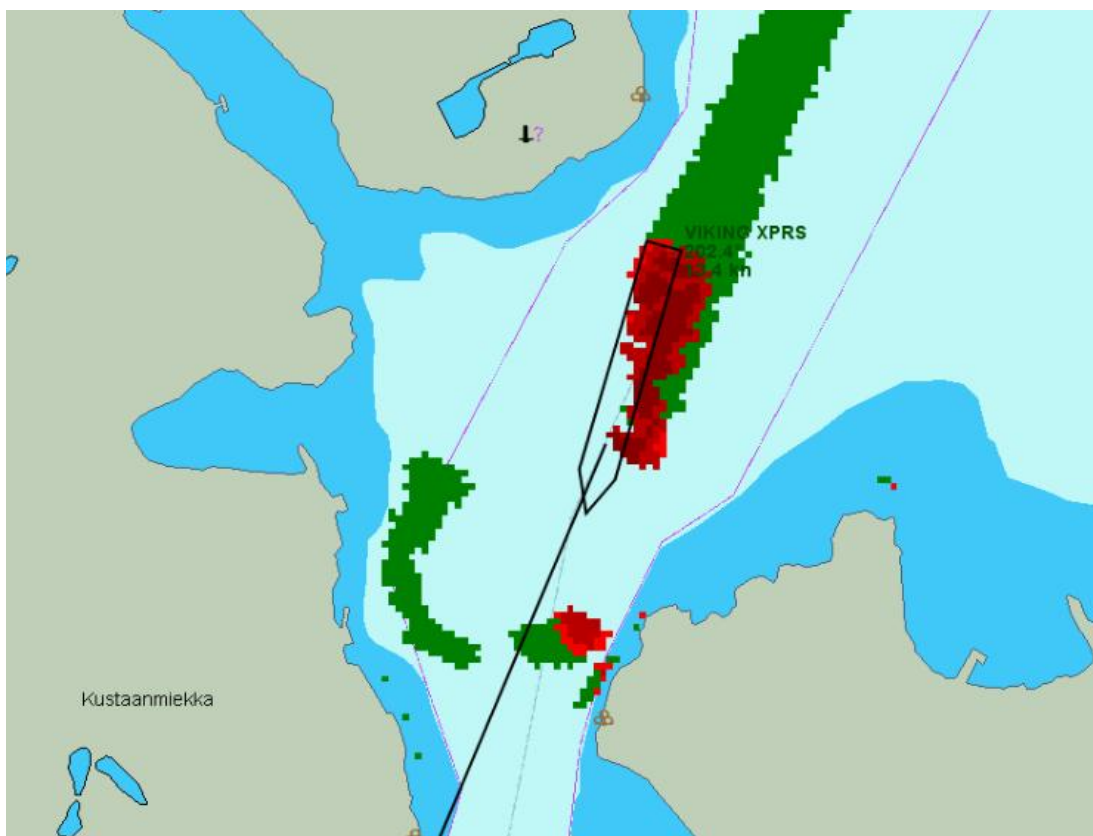
Bild 14. QUEEN närmar sig Skanslandets strand kl. 11:48:59.

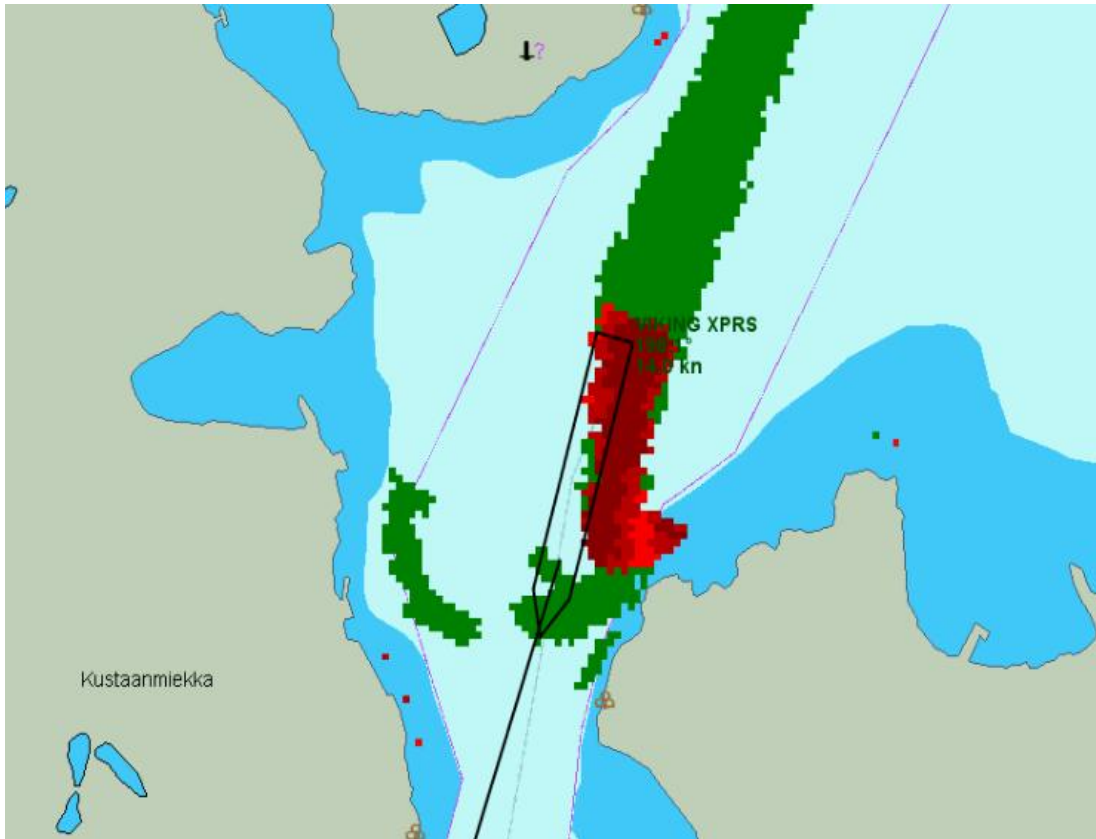
Bild 15. VIKING XPRS och QUEEN på samma höjd i farleden kl. 11:49:13. På grund av radarns begränsade resolution förenas radarekona. (© Trafikverket)

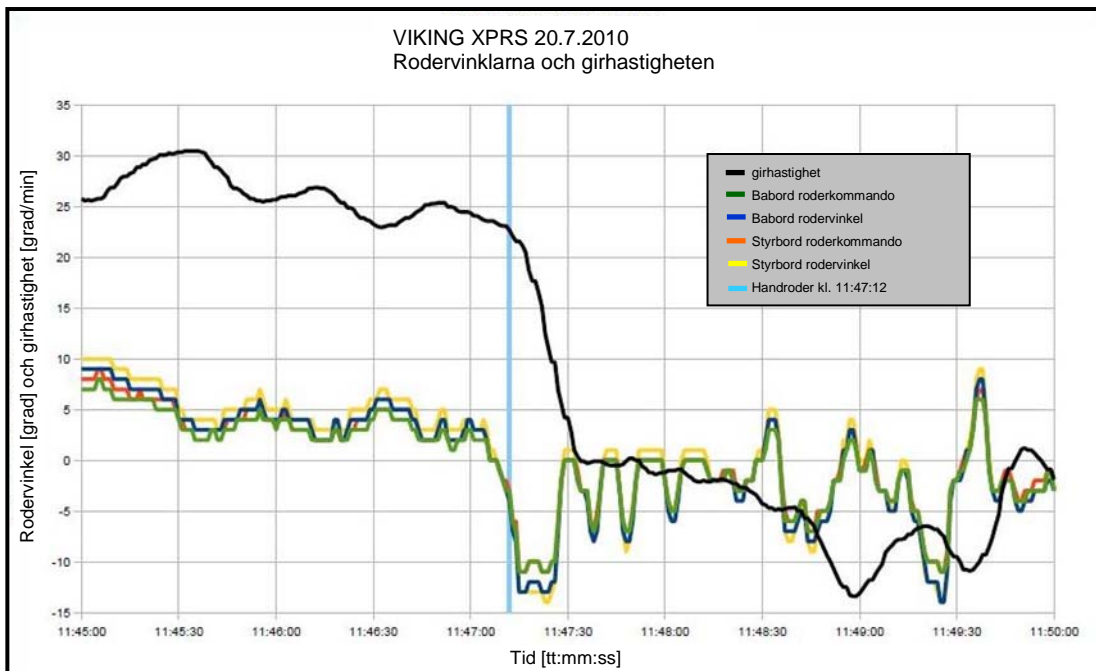
Bild 16. Rodervinklarna och girhastigheten av VIKING XPRS från Lonnan till Gustavsvårdssundet.

I slutet av VIKING XPRS:s gir, då fartygets kurs hade stabiliserats på den körlinje som leder till Gustavssvärdssundet, övergick man från automatstyrning till manuell styrning kl. 11:47:12. Såsom andra stora fartyg gör, utförde VIKING XPRS en S-krök för att komma mitt i sundet i så rak vinkel som möjligt. Även då finns det enbart utrymme motsvarande fartygets egen bredd på vardera sidan.

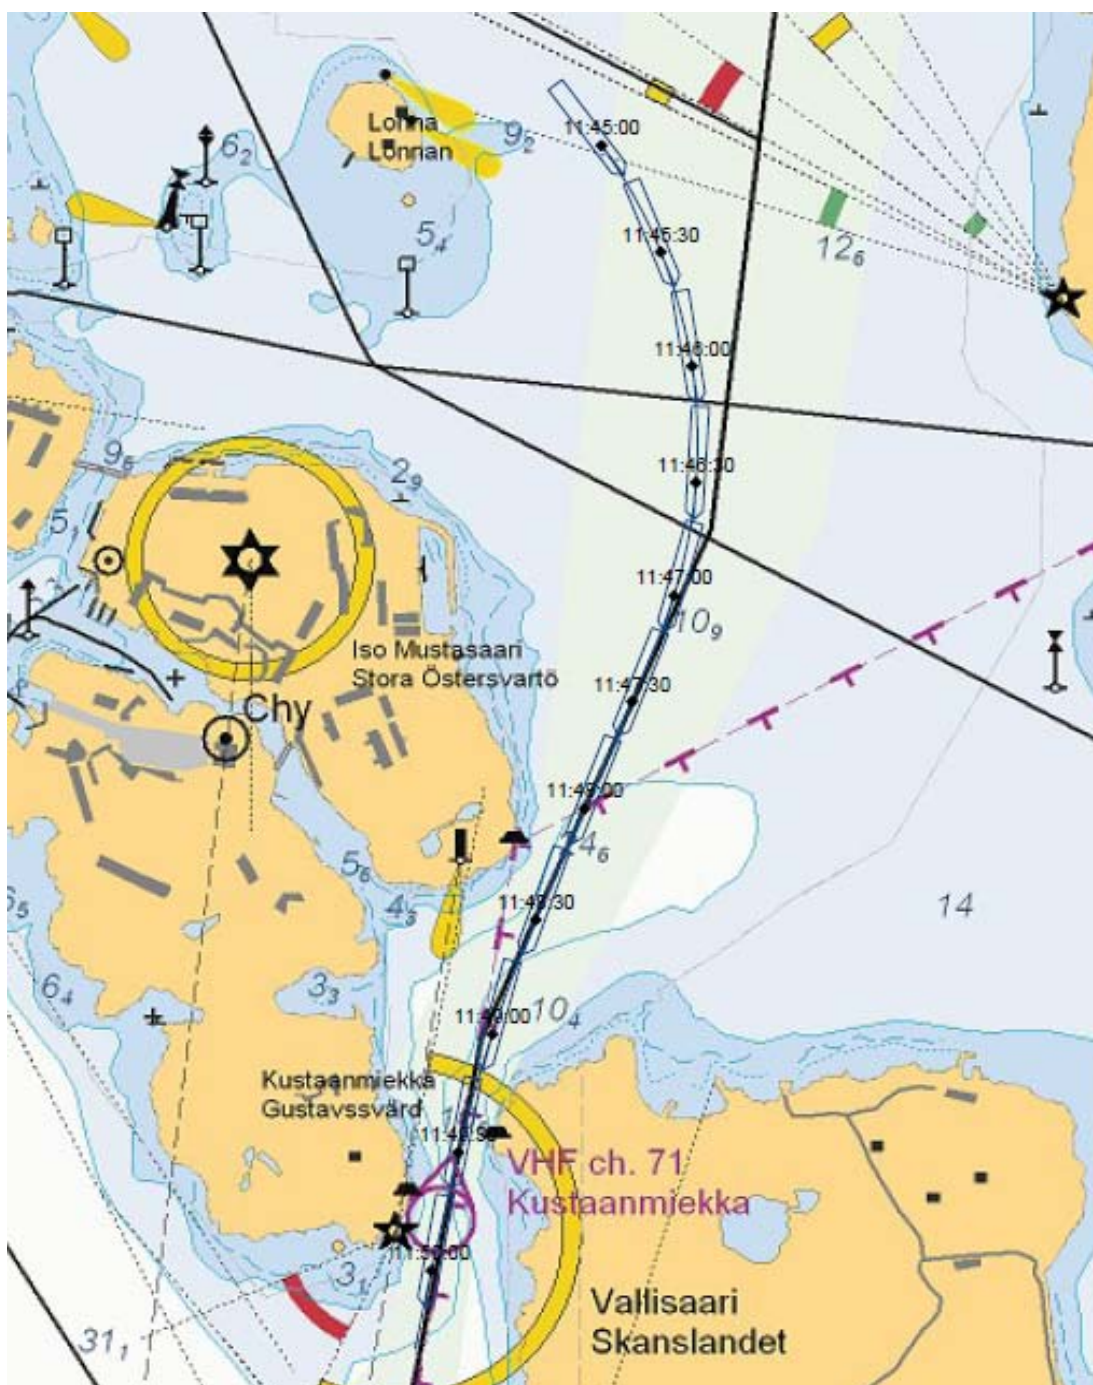
Bild 17. VIKING XPRS:s rörelsebana från holmen Lonnan till Gustavssvärdssundet. (Karta: Trafikverket)

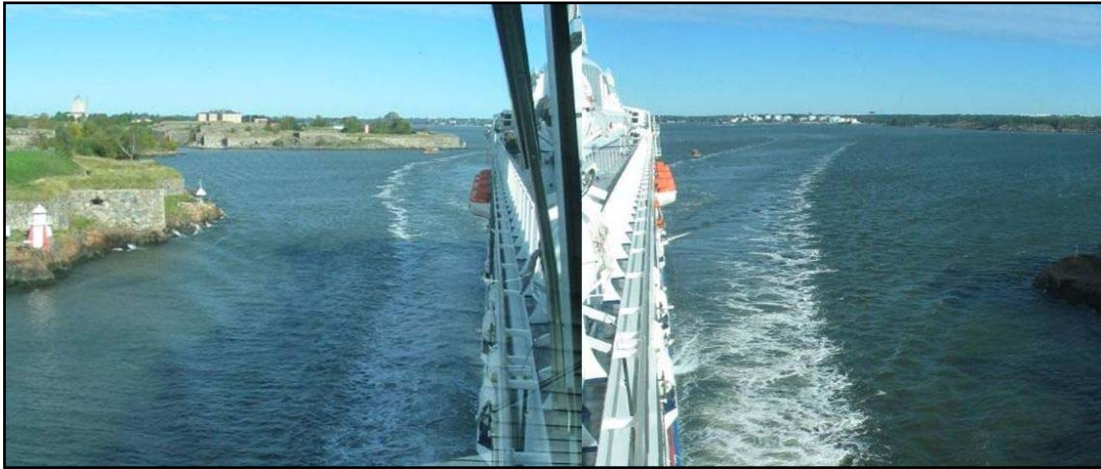
Bild 18. VIKING XPRS i den trånga passagen i Gustavssvärd (detta är en kombination av två bilder).

Om man går närmare in på väjning i Gustavssvärdssundet, så är farleden enbart 110 meter bred vilket betyder att det på sidorna av ett stort passagerarfartyg finns enbart drygt en fartygsbredd som säkerhetsmarginal till strandklipporna. Det är klart att besättningen på VIKING XPRS inte kunde ha väjtt för sjöbussen genom att gira utan att ha utsatt det egna fartyget, de egna passagerarna och miljön för fara.

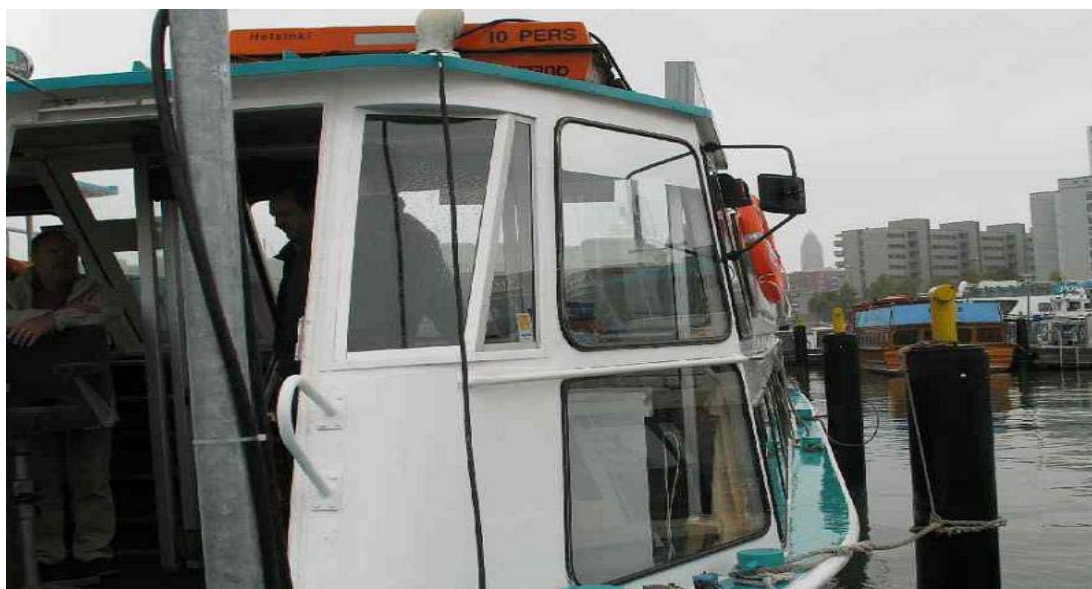
Trots att det finns sidospeglar i styrhytten, finns det dock väldigt begränsad sikt bakåt och mot bakre sidorna från QUEENS styrplats. Styrhyttens vertikala position är i mitten av det nedre och övre passagerarutrymmet. Den fasta strukturen i bakkdelen av det övre passagerarutrymmet förhindrar sikten bakåt även då det inte finns passagerare på det övre däck.

Bild 19. QUEEN. Babordssida sidospegel.

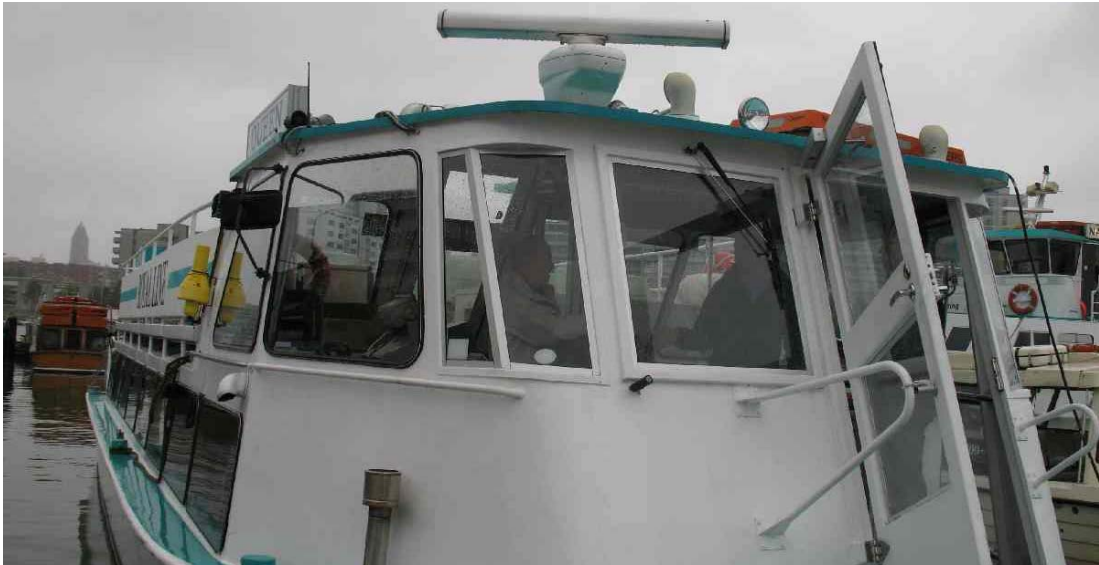
Radaranterenn ligger på styrhyttens tak på 3,2 meters höjd från havsytan. På grund av den låga installationshöjden är radarns utslag mot aktern tämligen begränsat.

Bild 20. QUEEN. Radarantennens läge på styrhyttens tak.

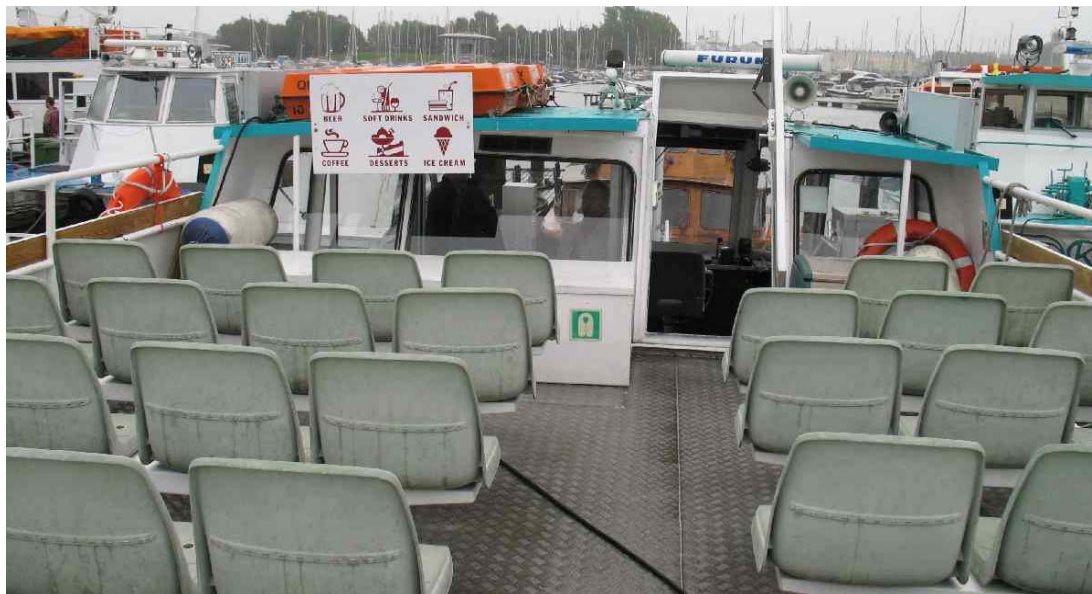
Bild 22. QUEEN, vy från det övre passagerarutrymmet som är beläget ute mot fören.

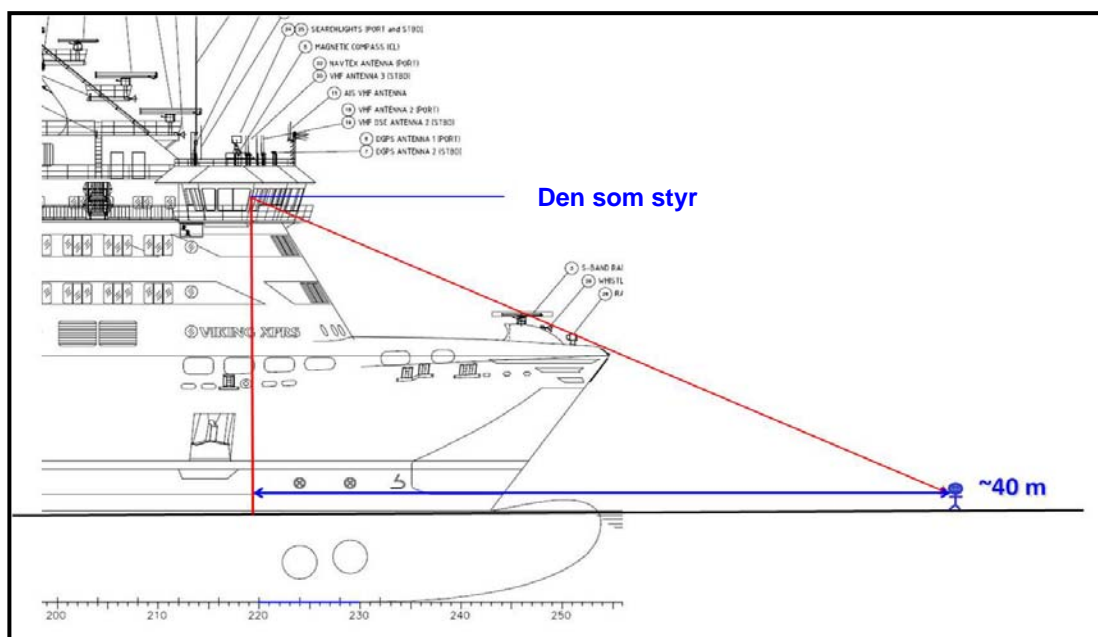
Kommandobryggan ligger ca 30 meter ovanför havsytan och kommandobryggans generalarrangemang möjliggör god sikt framåt, mot sidorna och snett bakåt. Konstruktionerna i fartygets bog förhindrar sikten till låga föremål framför fören och på sidorna. Dyliga objekt kan innefatta småbåtar, sjöbussar, osv. Bilden nedan framställer det kortaste möjliga optiska observationsavståndet rakt framåt från fartygets kommandobrygga.

Bild 23. VIKING XPRS. Hur en optisk död vinkel uppstår i fartygets för.

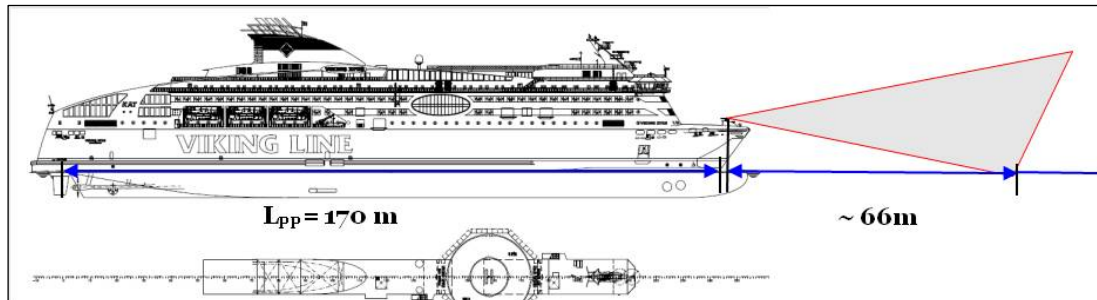
I det undersökta fallet definierar installationshöjderna på VIKING XPRS och öppningsvinkeln för vertikalloben det kortaste teoretiska observationsavståndet. Även med den lägsta radarantennen som är installerad på förpiken är det inte möjligt, på grund av öppningsvinkeln, att få radarobservation på närmare avstånd än ca 70 meter.

Bild 24 VIKING XPRS. Bogradarns kortaste mätningssvårighet.
