**Untersuchung des Brandes in Äkäslompolo: die Ereigniskette, die den Unfall herbeigeführt hat und die zugrunde liegenden Faktoren sind vielfältig, die Untersuchungen werden fortgesetzt**

Die finnische Behörde für Unfalluntersuchung (Safety Investigation Authority Finland - SIAF) untersucht weiter den Hostelbrand in Äkäslompolo. Bei dem Brand sind drei Personen ums Leben gekommen.

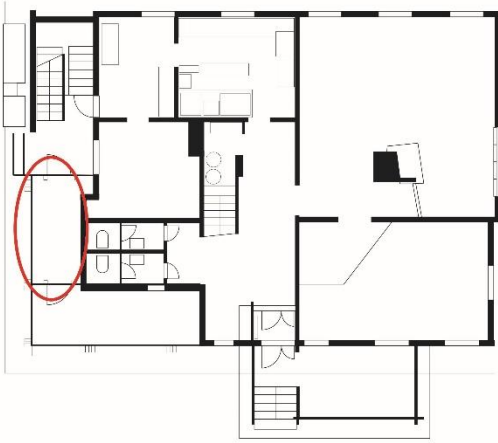
*„Der Brand hat in dem auf der Terrassenebene befindlichen Kühllager am Ende des Gebäudes begonnen. Beim Anwenden der Ausschlussmethode bleiben als die wahrscheinlichste Brandursache die Lagerfeueraschen, die am Abend in den Lagerraum gebracht wurden. Im Laufe der Untersuchung werden wir auch ermitteln, wieso solche Aschen überhaupt aus der Natur mitgebracht oder gelagert wurden“*, stellt der Untersuchungsleiter Timo Naskali fest.

Foto: Grundriss des 1. Stocks des Gebäudes, mit einem Kreis an dem Kaltlagerraum, der sich als Ausgangspunkt des Brandes ergeben hat.
