Onnettomuustutkintakeskus päätti turvallisuustutkintalain (525/2011) 2 §:n nojalla käynnistää teematutkinnan R2021-S1 Kaupunkiraideliikenteestä. Teematutkinnalla tarkoitetaan useista samankaltaisista onnettomuuksista tai vaaratilanteista tehtyä yhteistä tutkintaa.

Tutkinnan tavoitteena oli luoda katsaus kaupunkiraideliikenteen turvallisuustilanteeseen. Materiaalina on käytetty vuosina 2020 ja 2021 sekä tarkastelujaksolla 1.1.-30.6.2022 ilmoitettuja onnettomuuksia ja vaaratilanteita. Lisäksi on esitetty tilastojen tarkastelun tuloksena nousseita ilmiöitä. Tarkastelun pohjalta on laadittu turvallisuussuositukset viranomaisille sekä alan toimijoille. Suositusten ja niissä mainittujen toimenpiteiden kautta pyritään lisäämään yleistä turvallisuutta ja ehkäisemään onnettomuuksia.

Tutkinnan tunnus: R2021-S1

S-julkaisu 1/2023

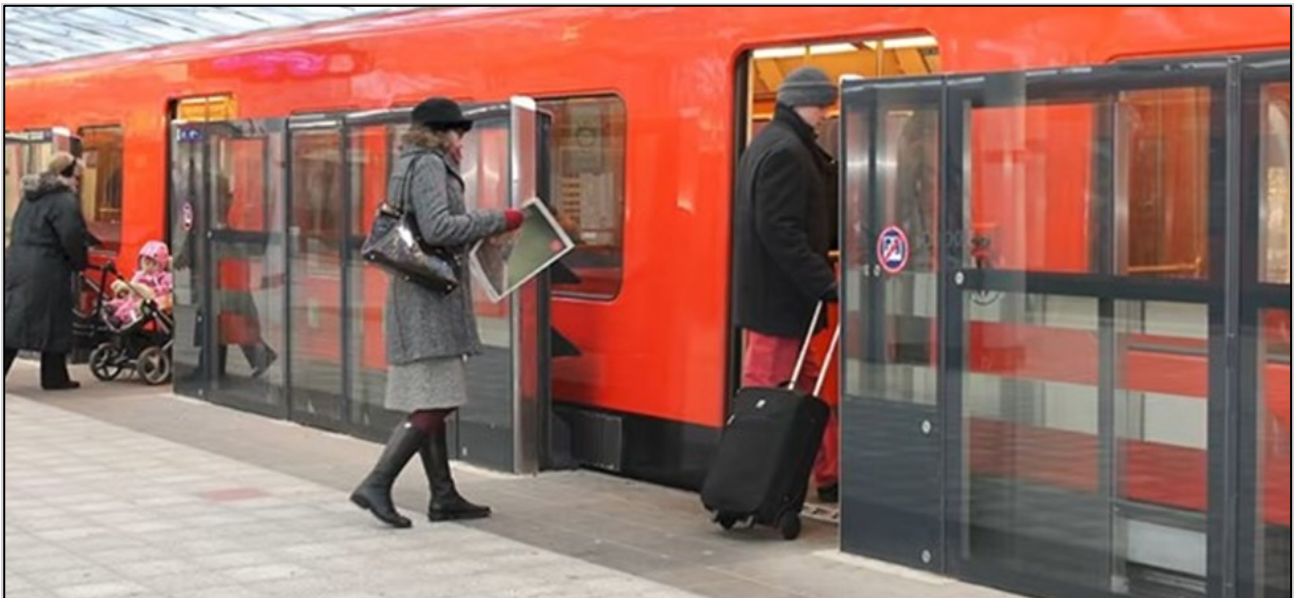
Kuva 1. Vuosaaren metrolaiturin ovet vuonna 2015. (Kuva: Pääkaupunkiseudun Kaupunkiliikenne Oy)

Luvatun radalla liikkuminen ja siihen läheisesti liittyvä tavaroiden pudottelu raiteille näyttäytyi suurimpana potentiaalisena riskitekijänä aineistossa. Ilmiön taustalla oli nähtävissä erityisesti matkustajien ja sivullisten henkilöiden välinpitämättömyyttä ja ajattelemattomuutta. Ongelmaan on pyritty vastaamaan valvonnalla. Järjestyksenvalvojen ripeä toiminta näkyi kirjauksissa. Asemien kohdalla radalle pääsyn ja tavaroiden radalle joutumisen esteeksi monissa metrojärjestelmissä on käytössä laituriovet. Laituriovet sulkevat reitin raiteille silloin, kun metrojuna ei ole asemalla. Helsingin metrossakin laituriovia on kokeiltu, mutta ne purettiin 2015. Syy ovien purkuun oli automaattimetron hankkeen keskeyttäminen.

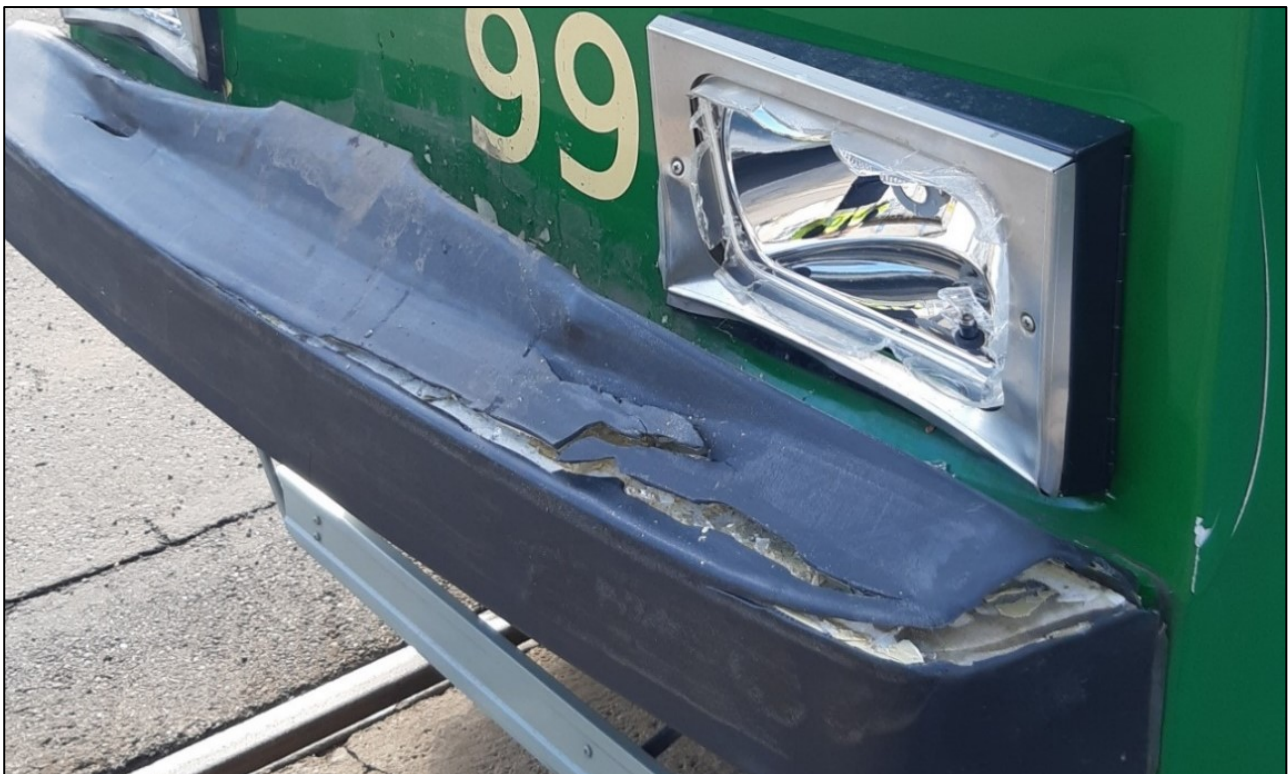
Raitiovaunut 915 ja 99 ajoivat peräkkäin Mannerheimintietä etelän suuntaan ja kääntyivät Bulevardille. Edellä ajanut vaunu 915 pysähtyi risteuksen jälkeen Erottajan pysäkillä. Vaunun 99 kuljettaja jarrutti, mutta vaunu liukui jarrutuksesta huolimatta kohti pysäkillä olevaa vaunua 915 törmäten siihen. Molempien raitiovaunujen kuljettajat kertoivat kiskojen olleen liukkaat ennen pysäkkiä. Yksi vaunun 99 matkustaja löi kolarissa päänsä.

Kuva 3. Vaunun 99 keulaan 31.3.2022 törmäyksessä tulleet vauriot. (Kuva: Pääkaupunkiseudun Kaupunkiliikenne Oy)

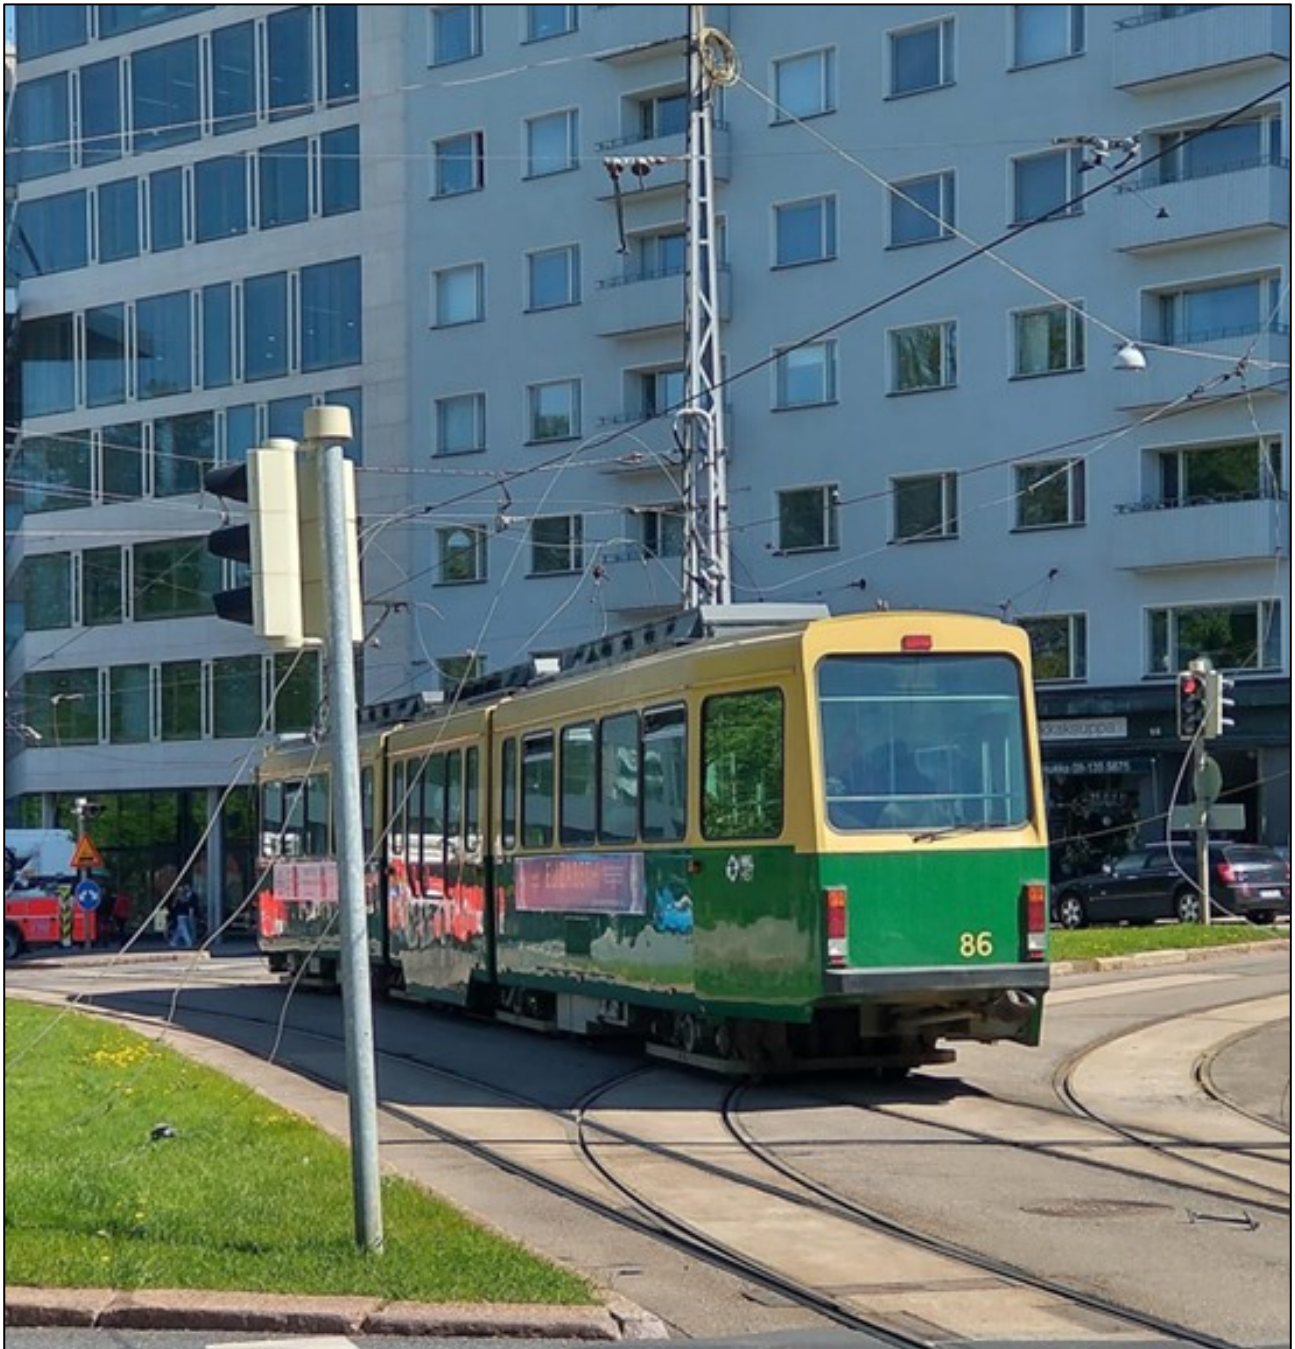
Linjan kolme kuljettaja ilmoitti kello 11.28 Unioninkadun liikenneympyrästä, että kuorma-auto oli vetänyt ajojohtimet laajalta alueelta alas kadulle. Ajoneuvon nosturi oli jäänyt yläasentoon. Ajojohdin osui pudotessaan jalankulkijaan, joka loukkaantui ja vietiin sairaalaan.

Kuva 4. Ajojohdinvaurio Unioninkadun liikenneympyrässä 1.6.2022. Vaunu 86 jäi liikenneympyrään ajojohtimien pudotessa alas. (Kuva: Pääkaupunkiseudun Kaupunkiliikenne Oy)

Kuljettajille kuulutettiin heti tilanteen vakavuudesta, ja liikenne pysäytettiin hetkellisesti Hakaniemen suuntaan. Noin kello 14.20 saatiin autoliikenne palautettua Unioninkadulle. Raitioliikenne käynnistettiin vähitellen kello 15 jälkeen, ja kello 16 mennessä kaikki linjat, yhtä lukuun ottamatta, olivat omilla reiteillään.

Ajojohdinvauriot olivat harvinaisia, mutta potentiaalisesti vaarallisia. Tyypillisesti ne syntyvät johdinpylväisiin törmäämisistä tai kun esimerkiksi kuorma-autoa ajetaan nosturi tai kuormalava yläasennossa ja osutaan itse johtimeen. Pudotessaan ajojohtimet aiheuttavat riskejä muulle liikenteelle ja erityisesti jalankulkijoille.

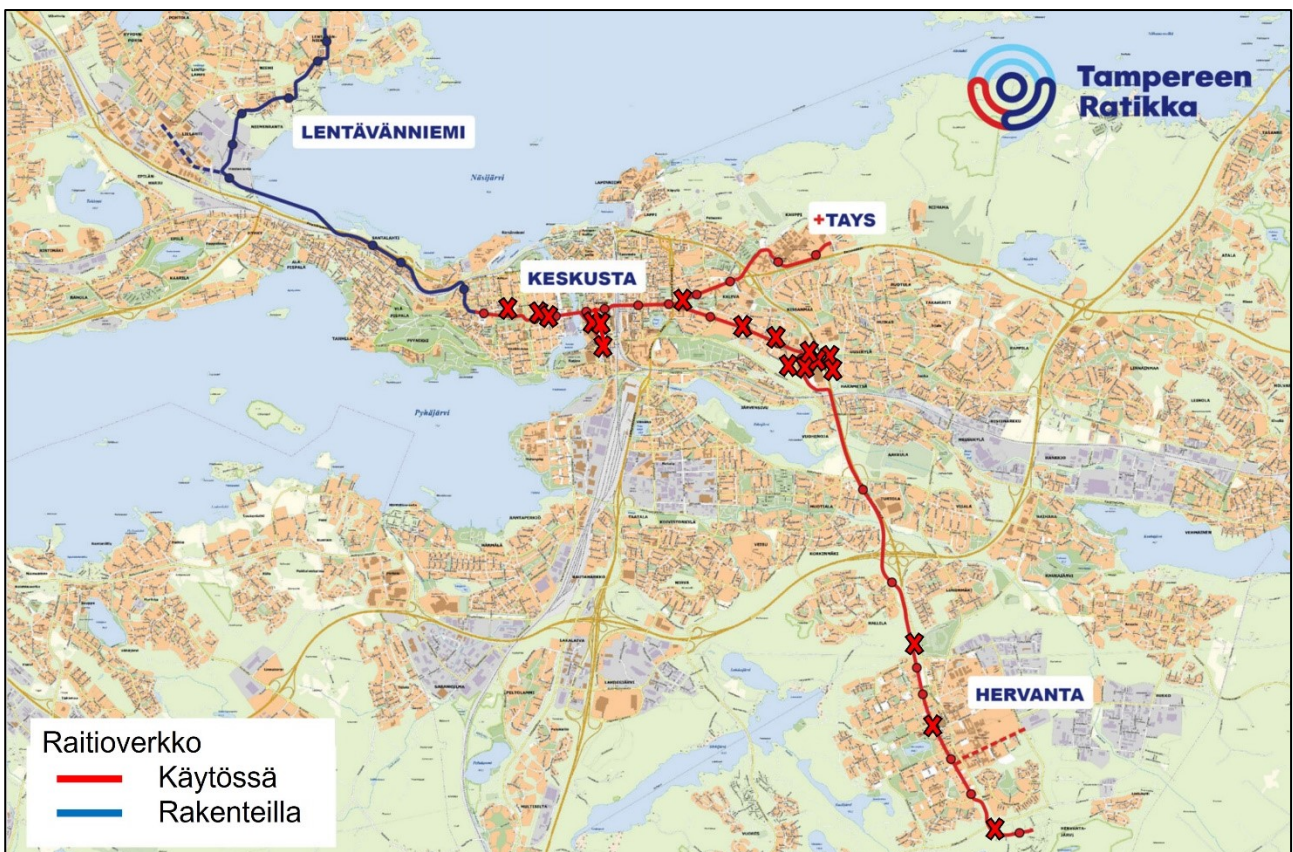
Kuva 5. Tampereella vuonna 2021 tapahtuneet onnettomuudet merkittynä raitioverkoston karttaan. (Kuva: Tampereen Ratikka)

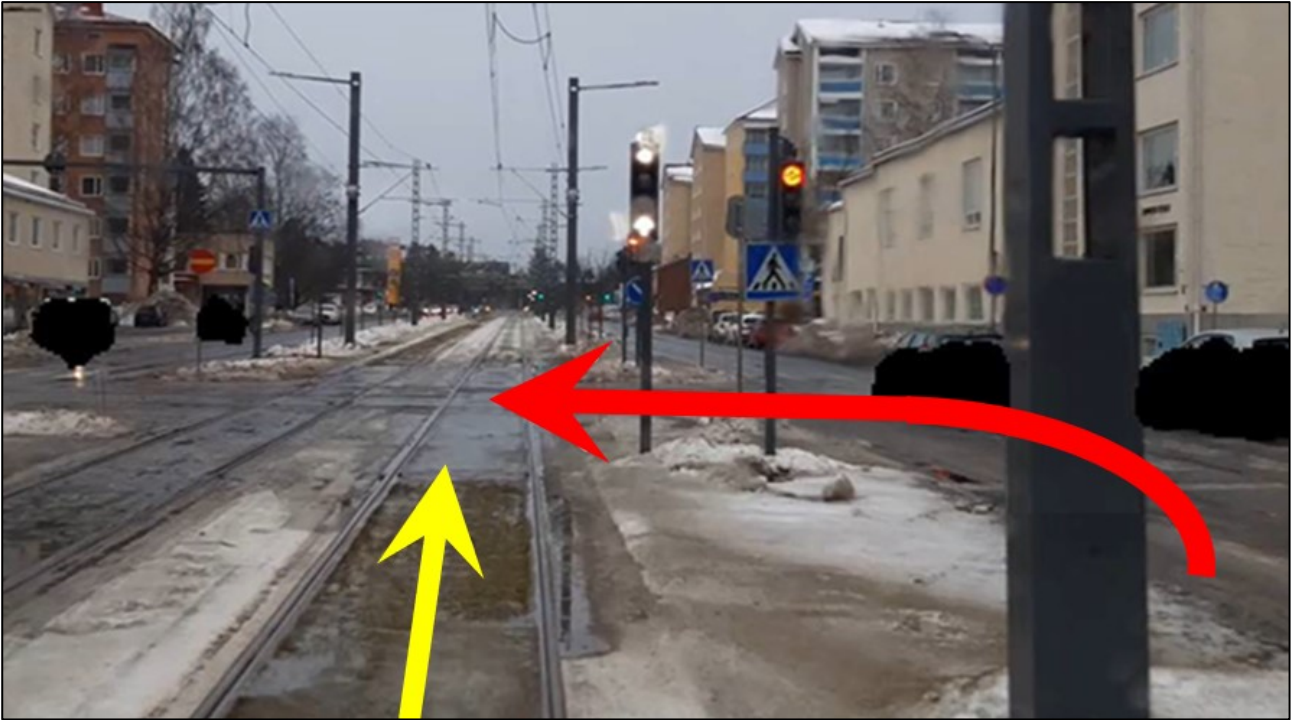
Henkilöauto tuli Teiskontietä kohti keskustaa ja kääntyi liikennevalo-ohjatussa risteyksessä Kaupinkadulle. Liikennevalot näyttivät vihreää suoraa ajaville, mutta vasemmalle kääntyvien nuolivalo oli punainen. Auton takaa tuli samanaikaisesti linjan 1 raitiovaunu. Auto kääntyi vasten punaista valoa vasemmalle, jolloin raitiovaunu törmäsi sen vasempaan kylkeen. Raitiovaunu työnsi jarruttaessaan autoa edellään noin 10 metriä samalla työntäen sen sivuun suojielle. Samalla auto kaatoi liikennevalo-opasteen pylvään.

Kuva 6. Onnettomuuspaikka kuvattuna raitiovaunun tulosuunnasta. Kuvassa nuolet osoittavat ajoneuvojen kulkusuunnat. Keltainen nuoli osoittaa raitiovaunun kulkusuunnan ja punainen nuoli henkilöauton. (Kuva: Tampereen ratikka, Merkinnät: OTKES)

Henkilöauton kuljettaja ja matkustaja loukkaantuivat lievästi. Raitiovaunun kuljettaja ja siinä olleet 30 matkustajaa eivät loukkaantuneet. Auto vaurioitui pahasti. Raitiovaunu vaurioitui keulastaan, mutta pysyi kiskoilla.

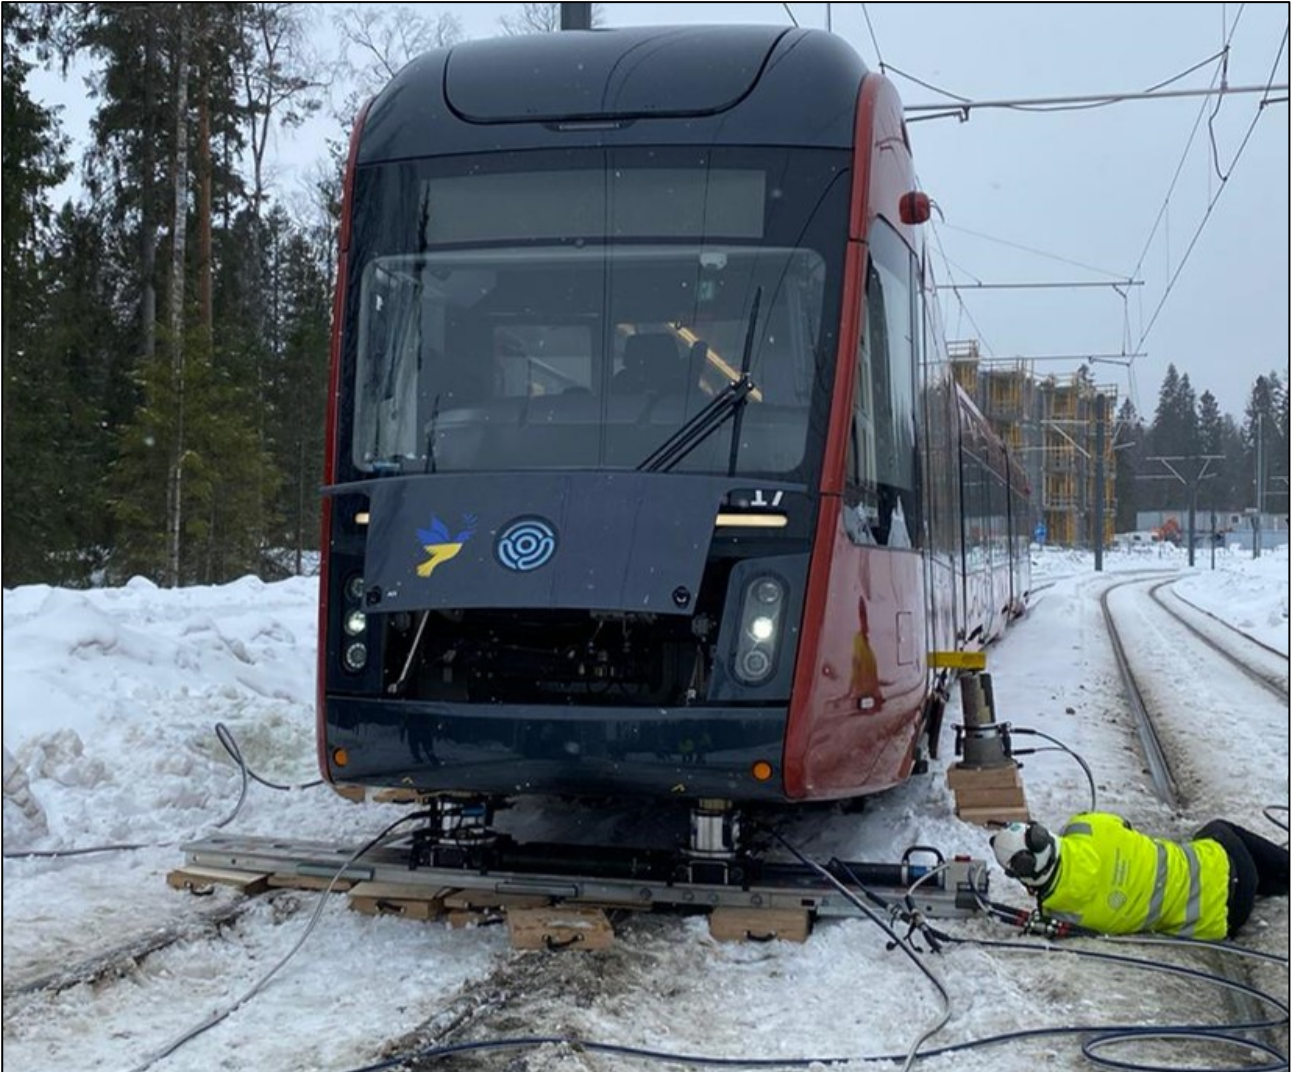
Lähestyessään vaihdetta kuljettaja ei seurannut vaihdeopastinta, vaan vaihteiden kielten asentoa. Vaunun TRO17 takana samanaikaisesti ajaneen vaunun kuljettajan kertoman sekä pysäkin ja vaunun kameratallenteiden mukaan vaihdeopastin näytti vilkkuvaa poikkiviivaa. Saapuessaan silmukan päälle ja havaittuaan vaihteen kääntyvän suoralla raiteelta poikkeavalle raiteelle, kuljettaja keskittyi laskemaan nopeuden 15:een km/h. Katsoessaan sen jälkeen edessään olevaa vaihdetta, kuljettaja havaitsi sen kääntyvän takaisin suoralle raiteelle. Kuljettaja aloitti jarrutuksen, mutta vaunu oli edennyt niin pitkälle, että sen ensimmäinen teli suistui kiskoilta.

Kuva 7. Hervantajärvellä 8.3.2022 suistuneen raitiovaunun nosto kiskoille. (Kuva: Tampereen Ratikka)

Liikenteenharjoittajan analyysissä arvioitiin, että vaihteen kielen juureen oli todennäköisesti kertynyt liian lyhyiden lämmitysauvojen vuoksi jäätä, eikä vaihde sen takia mennyt pääteasentoon. Vaihteenohjaus aikakatkaisi käännön ja vapautti paineen kääntölaitteesta, jolloin kieli palautui. Lisäksi kyseessä oli päivän ensimmäinen ajokerta kyseiselle raiteelle. Vaunu TRO17 oli vikaantuneen vaunun takia myöhässä aikataulusta, joten kuljettajalla oli kiire eikä hän huomionnut vaihdeopastinta. Tapahtuman analyysissä huomautettiin, että poikkeustilanteissa toimiminen oli vielä uutta kuljettajille. Vaihde V611 oli huollettu edellisenä yönä.

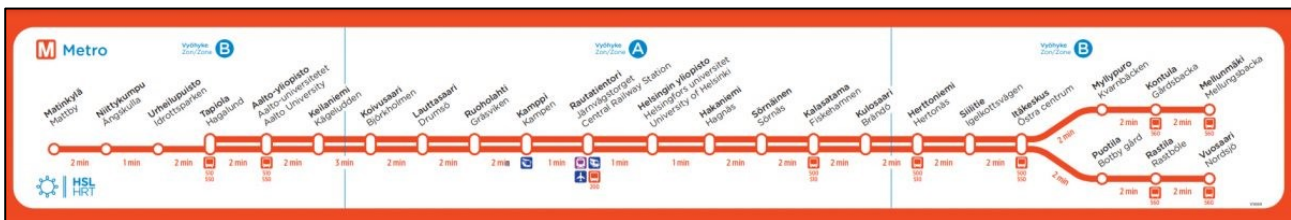
Kuva 8. Helsingin metroverkko ja pääteasemat vuoden 2022 alussa. (Kuva: Pääkaupunkiseudun Kaupunkiliikenne Oy)

Metro yhdistää pääkaupunkiseudun itä-länsi-suunnassa. Se on toteutettu asemaväleillä kaksiraiteisesti. Normaalisti kumpikin liikennesuunta käyttää omaa raidettaan. Rataverkon kokonaispituus oli tutkinnan aikana 35 kilometriä. Vuoden 2022 lopulla otettiin käyttöön metroverkon laajennus Kivenlahteen. Raideleveys on 1 522 mm. Raiteen viereen sijoitetun

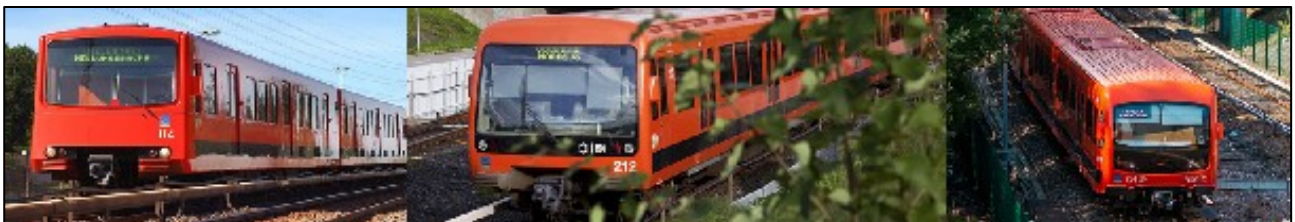
M100- ja M200-sarjan noin 64 tonnia painavat ja noin 44 metriä pitkät yksiköt muodostuvat kahdesta kiinteästi yhteen kytketystä vaunusta.

Kuva 9. Helsingin metrossa käytössä olevat kolme kalustosarjaa. Vasemmalta oikealle: M100, M200 ja M300. (Kuvat: Pääkaupunkiseudun Kaupunkiliikenne Oy)

M300-sarjan noin 130 tonnia painavat ja noin 88 metriä pitkät yksiköt muodostuvat neljästä kiinteästi yhteen kytketystä vaunusta. Vaunujen välillä on mahdollista liikkua toisin kuin vanhemmissa metrojunissa.

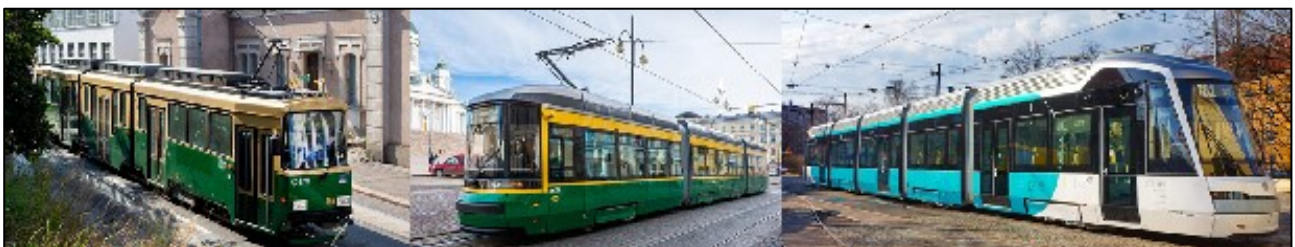
Kuva 10. Helsingin raitioliikenteessä käytössä olevat raitiovaunutyyppit. Vasemmalta oikealle: Nr-sarja, Artic X34 ja Artic X54. (Kuvat: Pääkaupunkiseudun Kaupunkiliikenne Oy)

Helsingissä käytettävä raitiovaunukalusto koostuu Valmetin NrI ja NrII malleista sekä Skoda Transtech Artic X34 raitiovaunuista. Näissä raitiovaunuissa ovet ovat vain oikealla puolella. Lisäksi koeliikenteessä on Skoda Transtech valmistama Artic X54. Kyseinen mallisarja on tulossa käyttöön 2024 Raide-Jokerin valmistuttua. X54 on pidempi ja eroavaisuutena aiempaan kalustoon siinä ovet ovat vaunun molemmilla puolilla.

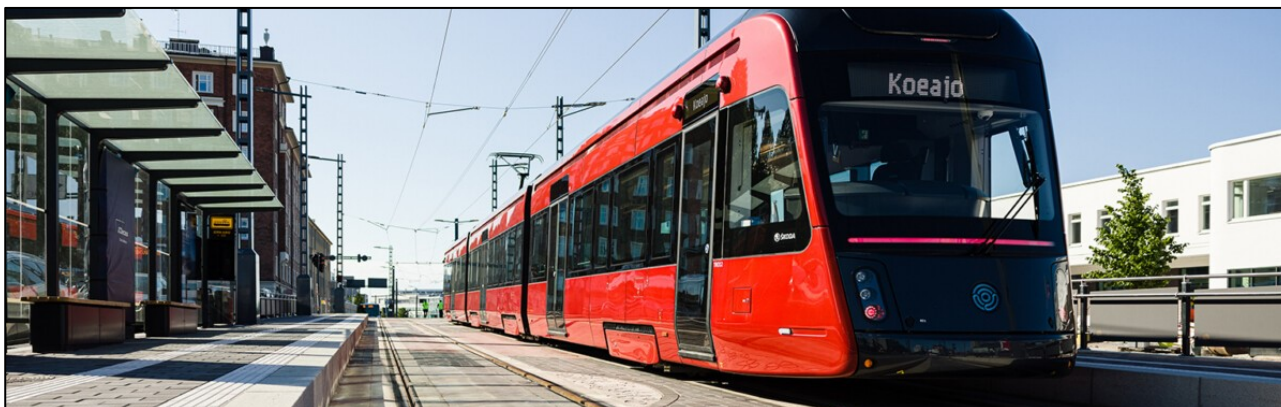
Tampereella käytettävä raitiovaunukalusto koostuu Skoda Transtech Artic X34 raitiovaunuista. Tampereella raideleveys on leveämpi kuin Helsingissä, minkä takia Tampereella käytettävä X34 raitiovaunu on leveämpi kuin Helsingissä käytettävä versio. Lisäksi siinä on ovet molemmin puolin.

Kuva 11. Tampereen raitioliikenteen Artic X34 raitiovaunu. (Kuva: Tampereen Ratikka)
