Tutkintaselostus

C4/2011M

**M/S TRADER (FIN), karilleajo Varkaudessa 4.9.2011 ja Sul-
kavalla 16.9.2011**

**Onnettomuustutkintakeskus
Olycksutredningscentralen
Safety Investigation Authority, Finland**

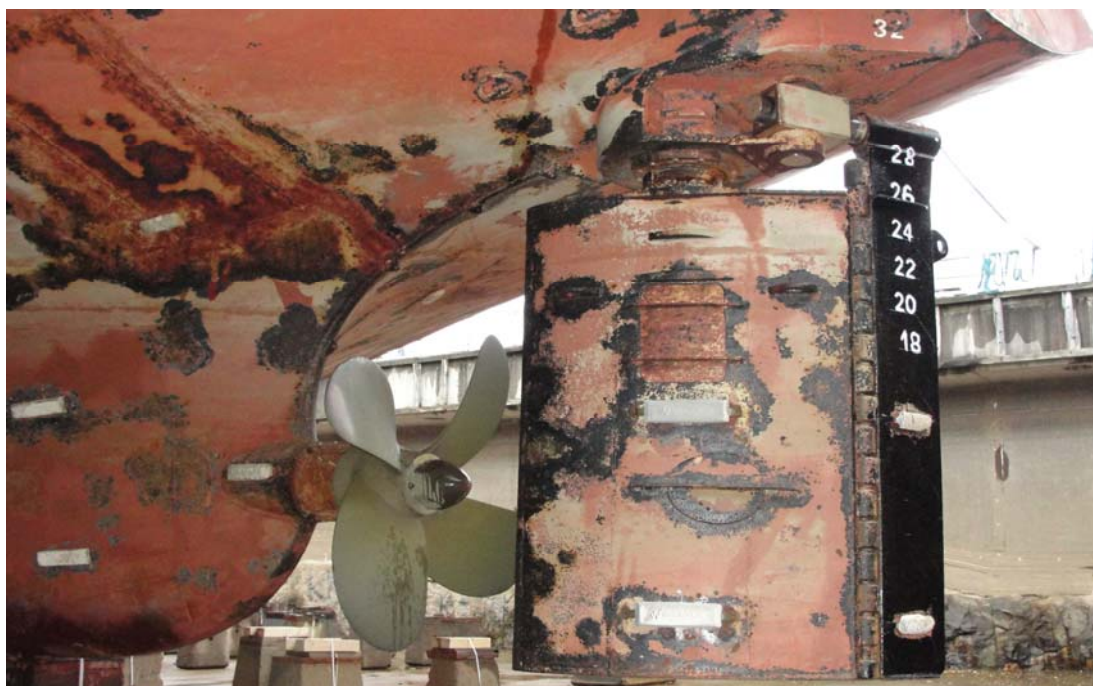
Laivalla on Becker-peräsin, jossa on erillinen kääntyvä laippa peräsimen takareunassa (kuva 6). Kääntyvän laipan tarkoitus on tehostaa peräsimen toimintaa erityisesti suurilla peräsinkulmilla. Pääsääntöisesti Becker-peräsimen erillinen laippa kääntyy samassa suhteessa kuin itse peräsin.

Kuva 6. Aluksen peräsin kuvattuna telakalla Sulkavan onnettomuuden jälkeen.

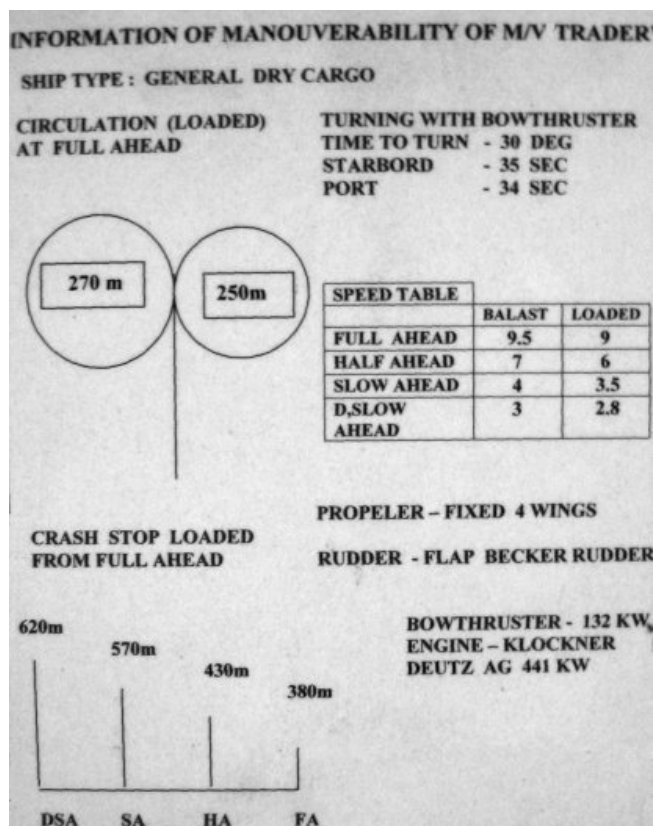
TRADERin kokoisten laivojen käännösympyrän halkaisija on perinteisesti noin 3–5 kertainen laivan pituuteen nähden. TRADERin käännösominaisuudet ovat tämän asteikon alapäässä. TRADERin komentosillalla olevan käännösympyräpiirroksen (kuva 7) perusteella aluksen käännösympyrän halkaisija oli vasemmalle 270 m (noin 3,3 kertainen aluksen pituuteen nähden) ja oikealle 250 m (noin 3 kertainen aluksen pituuteen nähden). Aluksessa on lisäksi kelapotkuri poikittaistunnelissa satamaohjailua helpottamassa.

Kuva 7. Aluksen ohjailuominaisuuksia kuvaava piirros aluksen komentosillalta. Käännösympyrän halkaisija on 270 metriä vasemmalle ja 250 metriä oikealle täydessä lastissa.

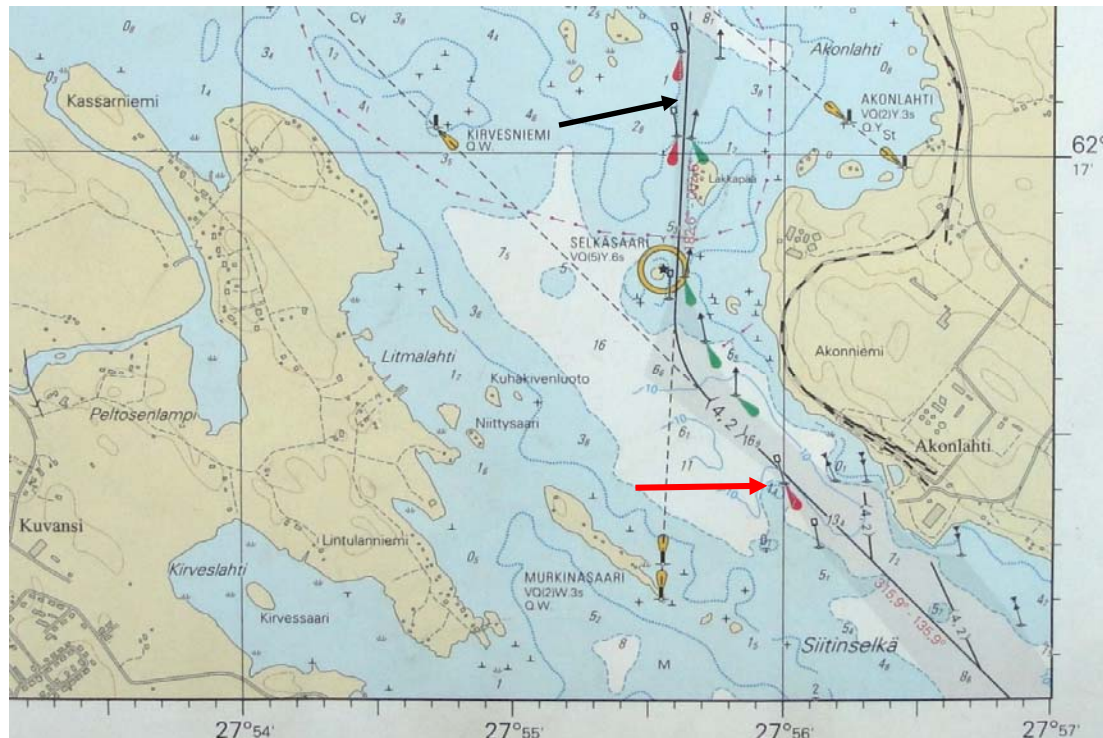
Karilleajopaikka sijaitsee Akonlahden sataman länsipuolella, satamasta katsoen sen editse kulkevan väylän takana (kuva 8). Matalikko on merkitty punaisella lateraaliiviitalla ja merikartalla pienin syvyyslukema matalikon kohdalla on 1,4 m. Matalikko sijaitsee heti punaisen viitan takana ja sen merkkinä oleva lateraaliiviitta aivan kartalle piirretyn väyläviivan vieressä, kartalle piirretyn Lehtoniemen linjan sivulla. Karilleajopaikan koordinaatit olivat 62°16,43' ja 027°55.93' (punainen nuoli kuvassa 8).

Kuva 8. Musta nuoli osoittaa paikan, jossa vaihdettiin vahtia. Punainen nuoli osoittaa onnettomuuspaikan Akonlahden sataman edustalla. (© Liikennevirasto)

Onnettomuuspaikkaa edeltävä käänнос Varkaudesta Savonlinnaan päin ajettaessa päätty kartalla seuraavalle väylän suoralle osuudella vähän ennen matalikkoa (kuva 8). Alkava väylän suora osuus kulkee aivan matalikon merkinä olevan lateraaliwiitan vierestä. Linjan kiinni ajaminen aiheuttaa kohonneen riskin ajautua käännöksen lopussa punaisen lateraaliwiitan väärälle puolelle.

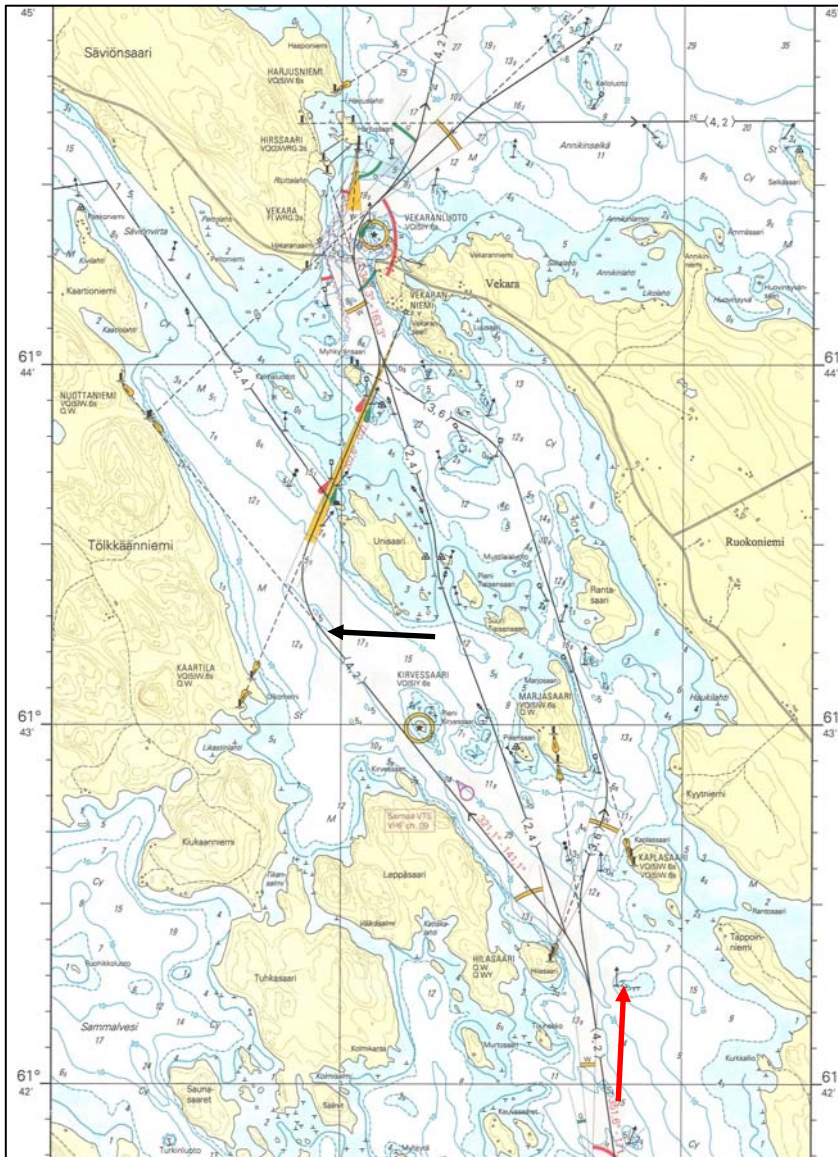
Ajettaessa Saimaan 4,2 metrin syväväylää nimelliskulkusuuntaa vastaan ennen onnettomuuspaikkaa väylä kääntyy Nuottaniemen linjalta Marjasaaren linjalle, suunnalta 141,1° suunnalle 171,6°. Karttaan vihreällä lateraalimerkillä merkitty kari on 2,3 metrin syvyydessä ja sen molemmin puolin on vettä 7–15 metrin syvyydeltä. Matalikko sijaitsee hieman alle kaapelin päässä Marjasaaren linjasta itään.

Kuva 13. Vahtia vaihdettiin mustan nuolen kohdalla. Punainen nuoli osoittaa karilleajopaikan. (© Liikennevirasto)

Kun vahtia oli vaihdettu ja päällikkö poistunut sillalta, alus oli Nuottaniemen perälinjan alussa ja kulki suuntaa 141° noin kahdeksan solmun nopeudella (kuva 13, musta nuoli). Perämies kytki automaattihjauksen päälle. Perämies kertoi havainneensa jo kaukaa edessä olevan vihreän lateraaliviitan ja päättäneensä jättää sen aluksen oikealle puolelle. Kun tämä päätös oli tehty, alus kulki noin 10 minuuttia suoraan, ohi Marjasaaren perälinjan (kuva 14B) ja pian tämän jälkeen vihreän lateraaliviitan väärltä puolelta (kuva 14C) ja osui karille 8,7 solmun nopeudella noin kaapelinmitan verran väylän itäpuolella klo 12.03 suunnalla 137,5° (kuva 14D). Alus jäi tukevasti kiinni karille.
