## Tutkintaselostus

B 1/2002 Y

# Akryylinitriilin varastointiin käytetyn säiliön räjähdys ja palo Anjalankosken Kaipiaisissa 13.9.2002

### ACRYLONITRILE STORAGE TANK EXPLODING AND CATCHING FIRE AT KAIPIAINEN, ANJALANKOSKI, FINLAND, ON 13 SEPTEMBER 2002

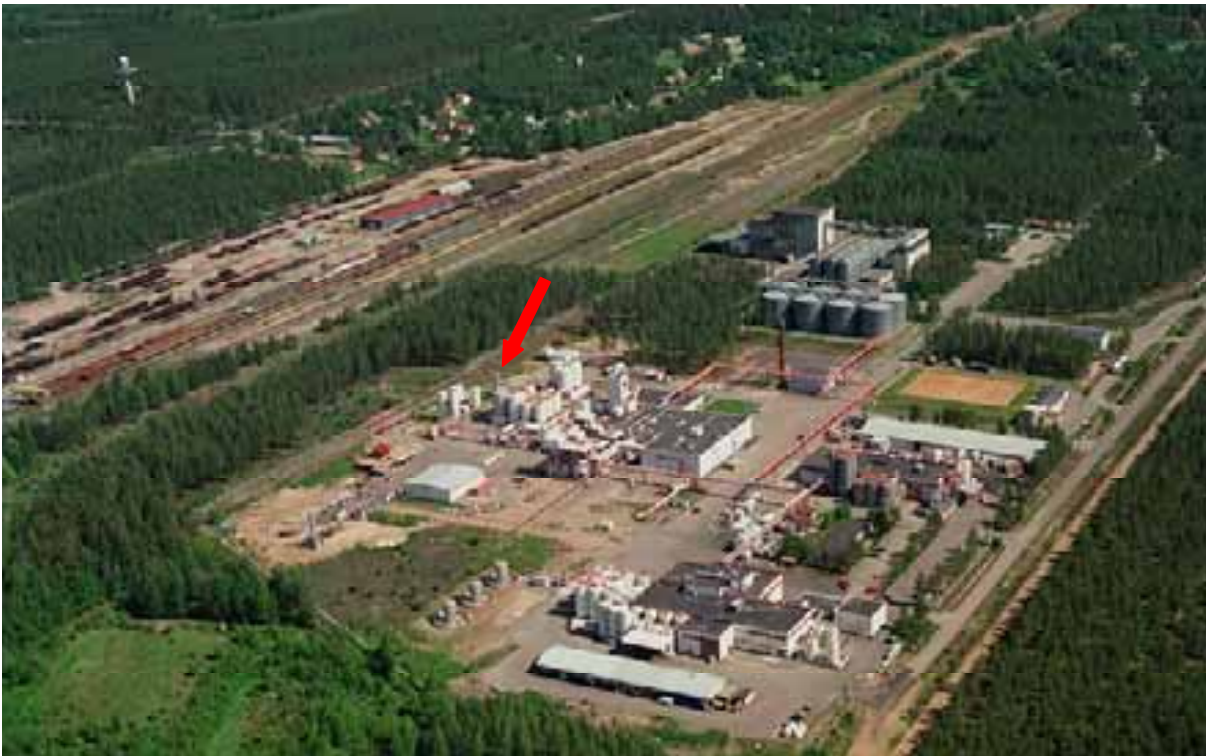
Kuva 3. Ilmakuva tehdasalueesta. Räjähtänyt säiliö on merkitty nuolella.

Figure 3. Air photo of plant site. The arrow indicates the location of the tank that exploded.

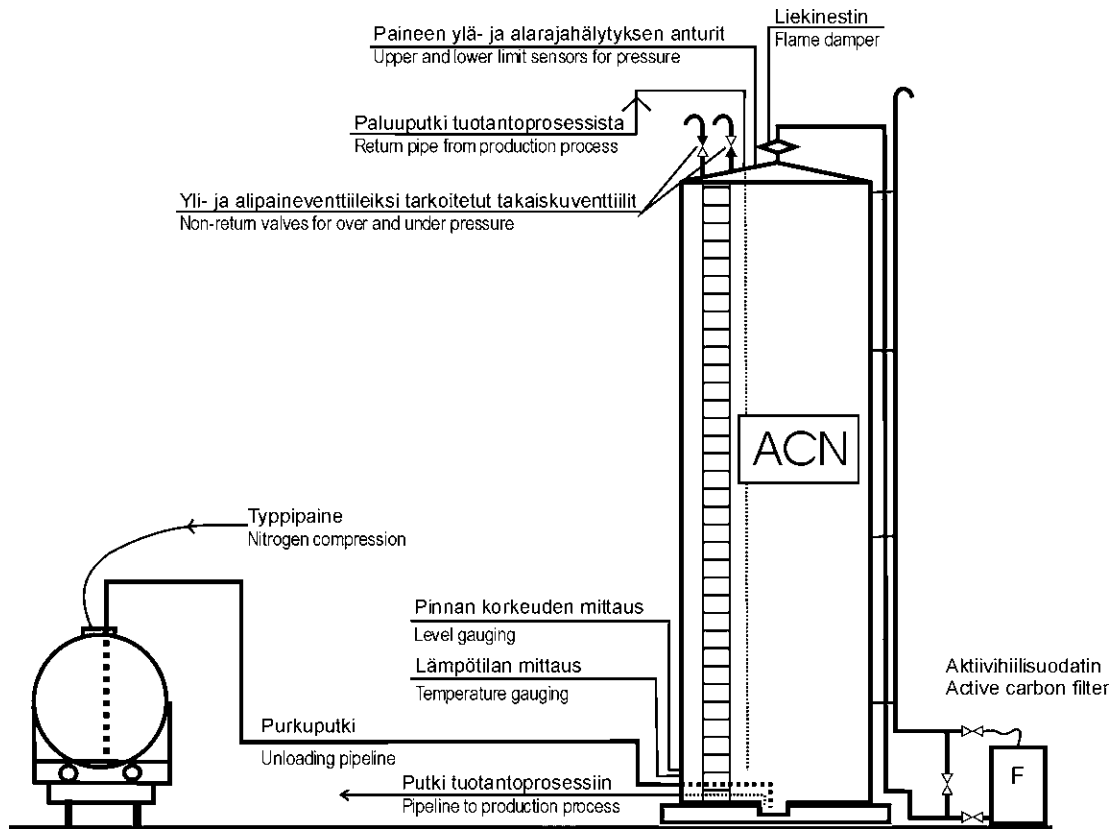
Kuva 8. Periaatepiirros akryylnitriilisäiliöstä ja siihen liittyvistä putkistoista.

Figure 8. Basic drawing of acrylonitrile tank and its pipings.

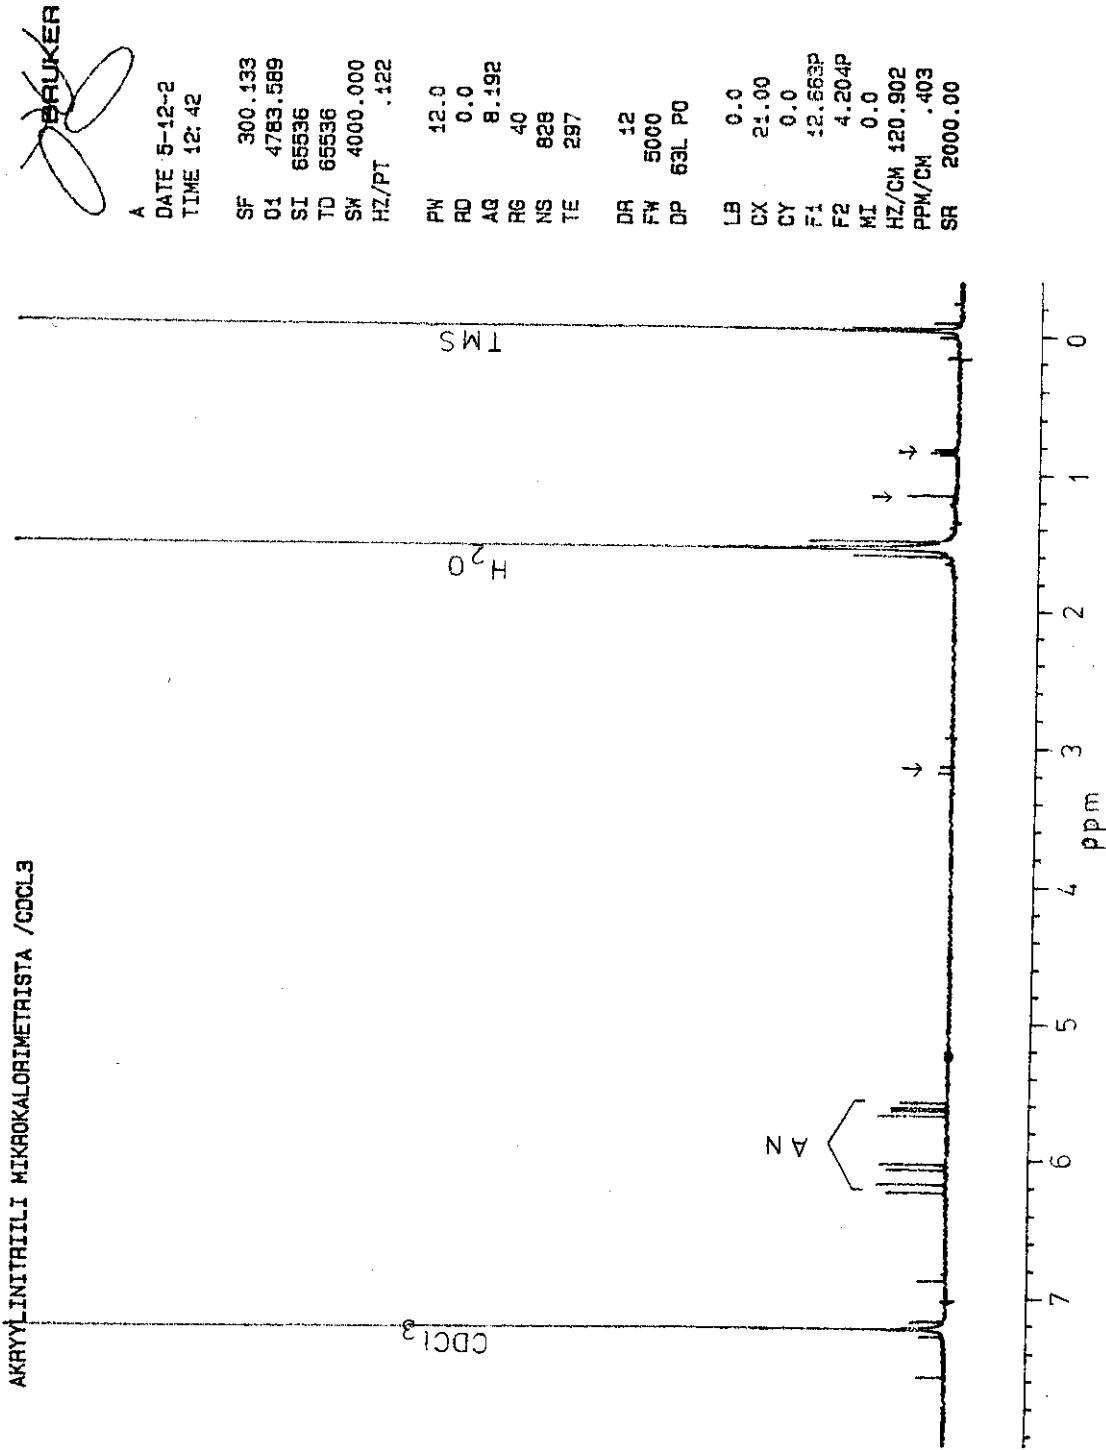
AKRYLINITRIILI MIKROKALORIMETRISTA /CDCL<sub>3</sub>

Molemmat akryylinitriilinäytteet ovat puhtaita ja keskenään identtiset. Näytteiden p-metoksifenoli- ja kosteuspitoisuudet ovat aavistuksen valmistajien ilmoittamia korkeammat, mutta eivät merkittävästi. Mikrokalorimetriassa havaittiin AN+aktiivihiliseoksilla eksoterminen vuorovaikutus, joka johtunee AN:n reaktiosta hiilessä, mutta reaktion tyyppiä ei saatu selville. AN:n polymeroitumista hiilessä ei pystytty todistamaan.
