## Tutkintaselostus

Y2013-01

### **Lapsen kuolemaan johtanut ratsastusmaneesin sortuminen Laukaassa 13.2.2013**

### COLLAPSE OF RIDING HALL IN LAUKAA THAT LED TO CHILD'S DEATH ON 13 FEBRUARY 2013

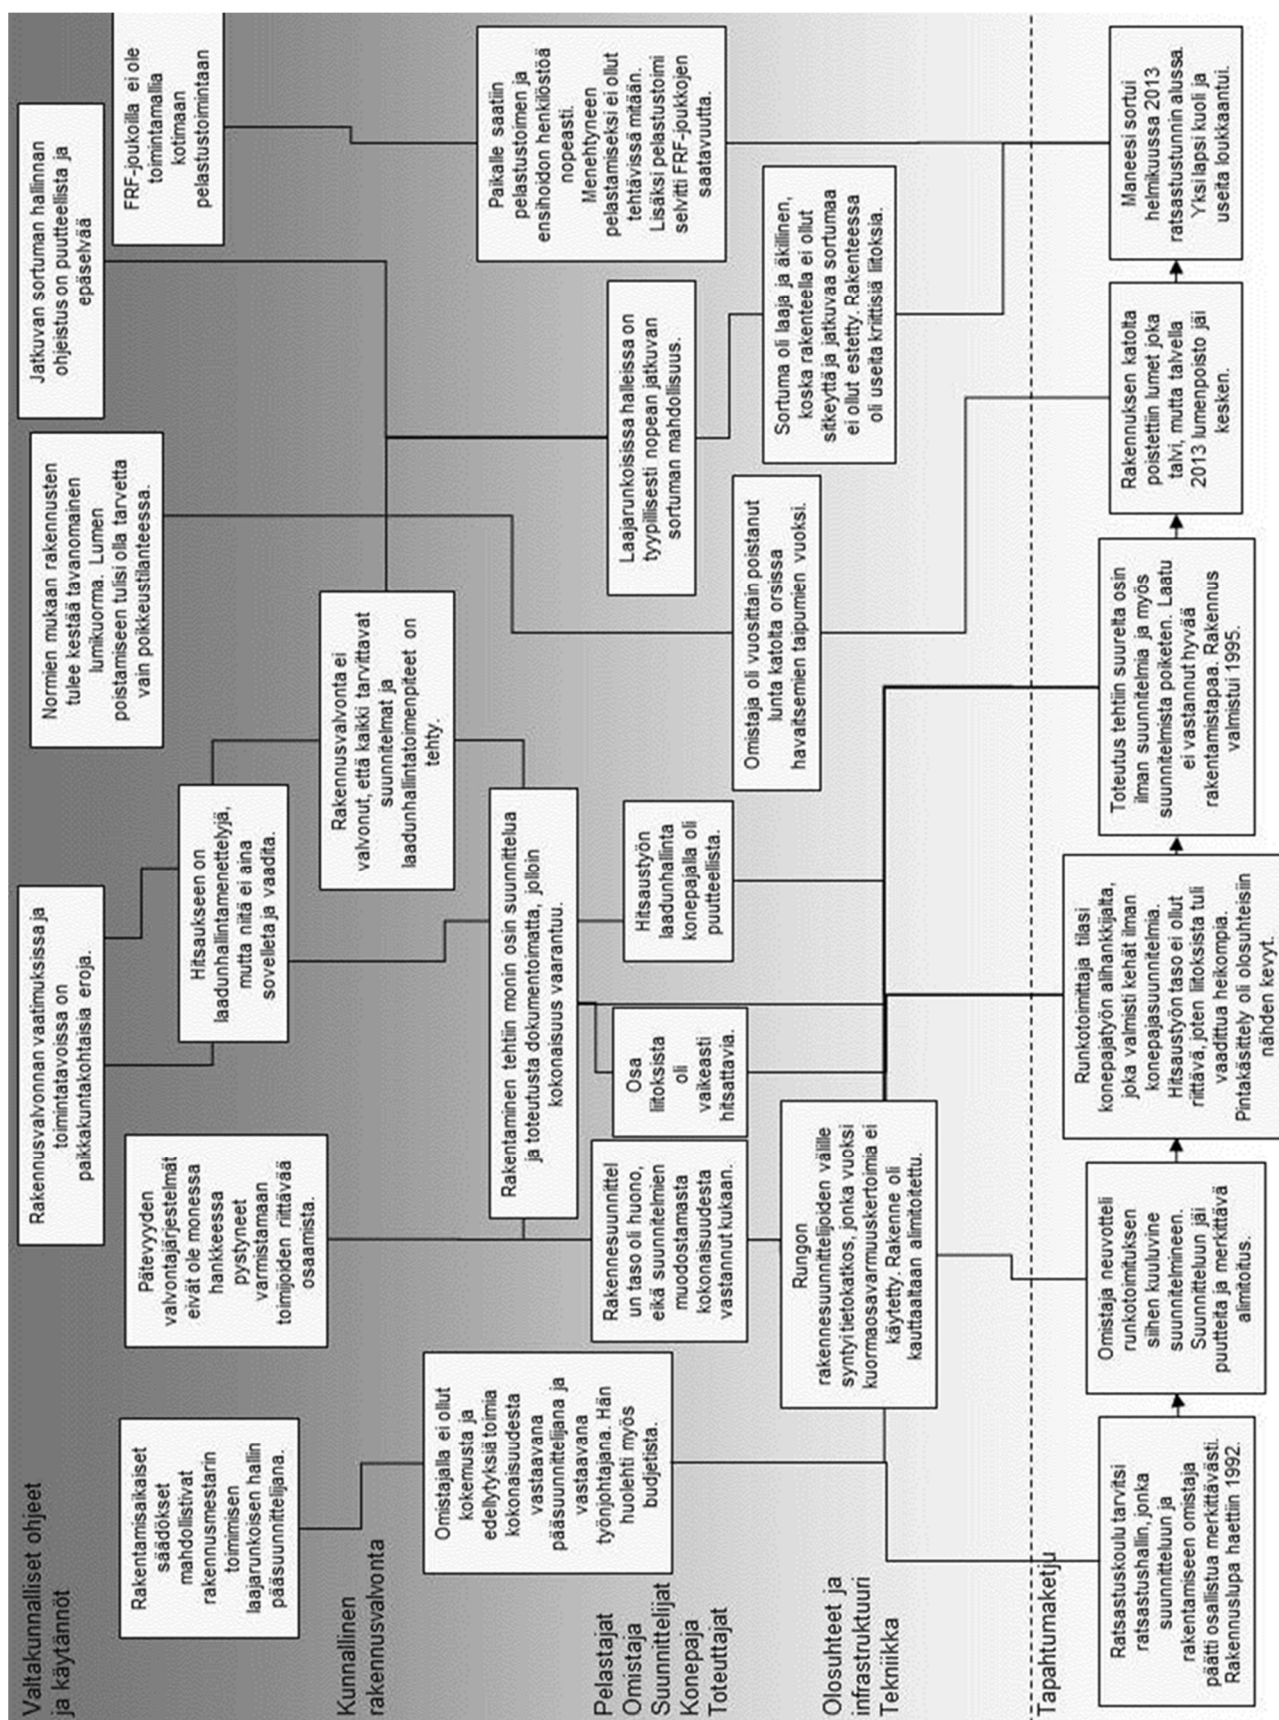
Kuva 17. Tutkinnassa laadittu Accimap-kaavio.

Analysoinnissa on käytetty Accimap-menetelmää<sup>3</sup> ja analyysitekstin jäsentely perustuu oheiseen tutkintaryhmän laatimaan Accimap-kaavioon (kuva 17).

Kondenssivedestä aiheutunut jään kertyminen vaurioituneeseen liitokseen on saattanut olla lisätekijä sortuman alkutekijänä, mutta näyttöä tästä ei ole. Jäätyminen on voinut aiheuttaa liitokseen lisärasitusta.

Rakennuksen sortumistapa ja sortumisen jälkeisten rakenneosien muoto ja sijainti osoittavat sortumisen käynnistyneen yksittäisen kolminivelkehän liitosvauriona. Vaurio alkamiskohta paikallistui kolminivelkehän yläulkonurkan kainaloliitokseen päätellen sortuneiden rakenteiden loppusijainnista ja muodonmuutoksista. Tätä tukee myös laskennallinen analyysi sekä paarteiden jääkertymä. Kuitenkin on huomattava, että kehärakenne sisälsi useita kriittisiä ja alimitoitettuja liitoksia, joista minkä tahansa vaurioituminen olisi voinut aiheuttaa vastaavanlaisen sortuman.
