Lentokoneen evakuointi ohjaamoon muodostuneen savun takia Helsinki-Vantaan lentoasemalla 30.6.2020

ALKUSANAT

Onnettomuustutkintakeskus aloitti turvallisuustutkintalain (525/2011) 2 §:n nojalla 30.6.2020 alustavan tutkinnan samana päivänä tapahtuneesta vaaratilanteesta, jossa reittilennolla laskeutumisen jälkeen ohjaamoon muodostui savua ja matkustajat evakuoitiin Helsinki-Vantaan lentoaseman rullaustiellä. Alustavan tutkinnan perusteella todettiin, että tarvetta varsinaiselle tutkinnalle ei ole.

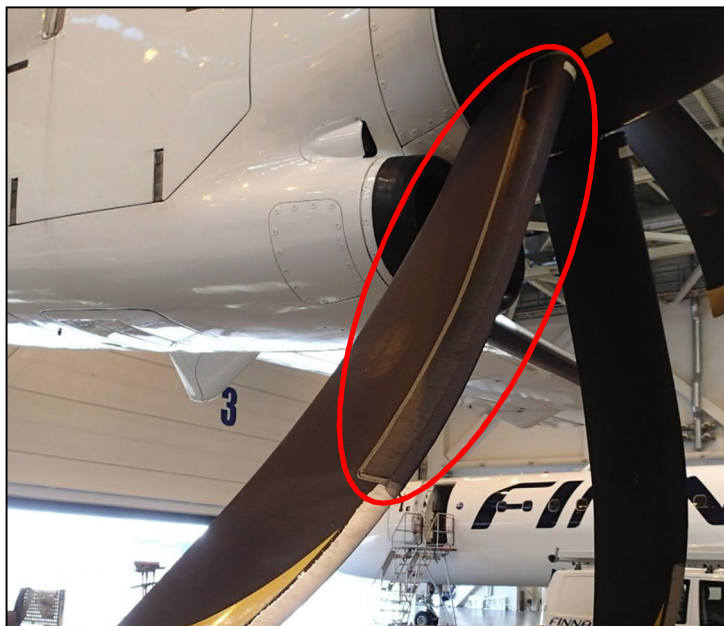
Kuva 1. ATR72-212A koneen potkurin lapa, jäänpoiston lämmityselementti on ympyröity kuvassa. (Kuva: OTKES)

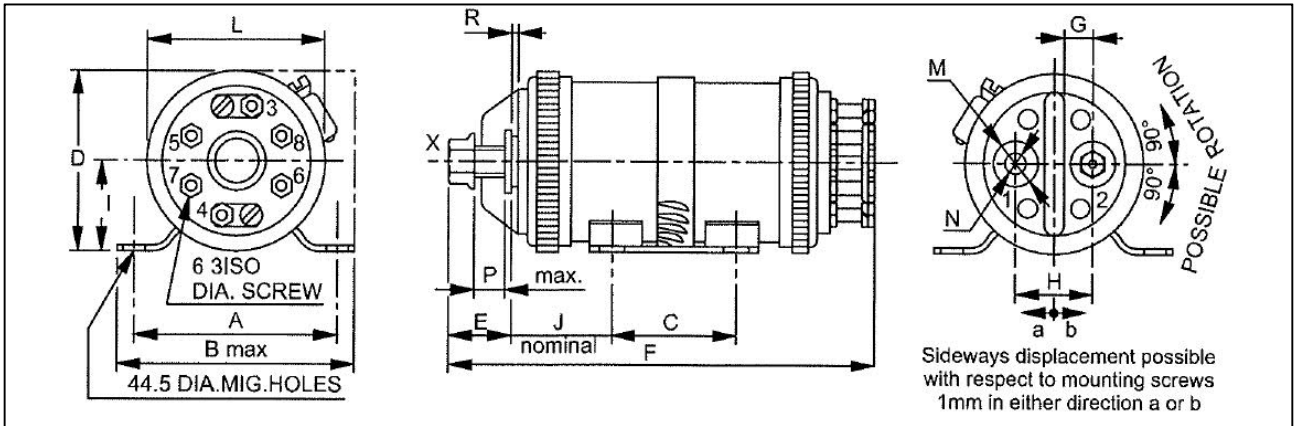
Potkurien lämmityselementtien jaksotuksen releet ovat Zodiac Aerospace:n valmistamia tyy-
pin 101CC01A2 releitä. Releen pääkontakti (1-2) on mitoitettu enintään 75A virralle lämpö-
tila-alueella -55°C - +125°C. Toimintaa ohjaavan kelan (3-4) nimellisjännite on 32VDC.

Kuva 2. Zodiac Aerospace 101CC01A2 releen mittakuva (Kuva: Zodiac aerospace)

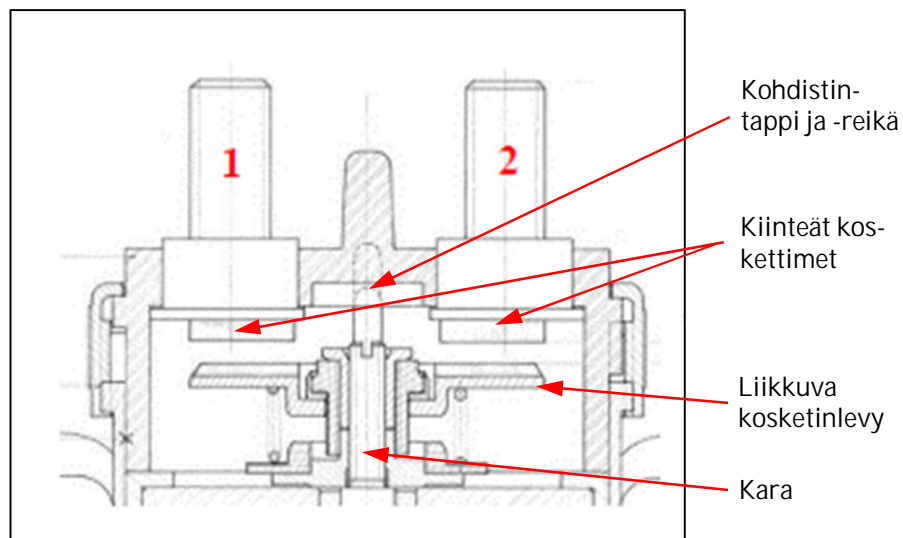
Releen toiminta perustuu pitkittäin liikkuvaan jousikuormitteeseen karaan. Jousi pitää karan perusasennossa, jolloin karan alaosaan kiinnitetty pääkontaktin liikkuva kosketinlevy on auki-asennossa. Kun releen kelaan kytketään ohjausjännite, kela magnetoituu. Tällöin kara ja siihen kiinnitetty liikkuva kosketinlevy liikkuvat vasten kiinteitä koskettimia ja kontakti vä-
lillä 1-2 sulkeutuu. Kosketinlevy ja kara ovat pyöreitä. Niiden kiertyminen on estetty kohdis-
tustapilla liikkuvassa kosketinlevyssä ja vastaavalla kohdistusreiällä releen päädissä.

Kuva 3. Zodiac Aerospace 101CC01A2 releen pääkontaktin (1-2) poikkileikkaus, kontakti auki-
asennossa (Kuva: Zodiac aerospace)

Lentokoneen huolto-organisaation tutkimuksissa tapahtuman jälkeen savun aiheuttajaksi paljastui oikean potkurin lapojen 1-3-5 jäänpoiston rele, positio 18DH, jonka pääkontaktit ja releen pääty olivat sulaneet. Releessä oli tapahtunut toimintahäiriö 10 minuuttia jäänpoiston poiskytkennän jälkeen. Toimintahäiriö aiheutti releessä kontaktien ylikuumenemisen, joka sai aikaan releen vaurioitumisen ja osittaisen sulamisen laitetilään. Laitetilassa oli myös jälkiä palaneesta pölystä. Pölyä löytyi runsaasti ympäröivistä laitetilastoista ja johdotuksista. Palaneen laitetilän yläpuolella olevasta osastosta löytyi myös merkkejä palaneesta pölystä.
