Tutkintaselostus

C 3/2001 L

Nokkatelineen toimintahäiriö Helsinki-Vantaan lentoasemalla 8.4.2001

Cessna Citation X, model 750

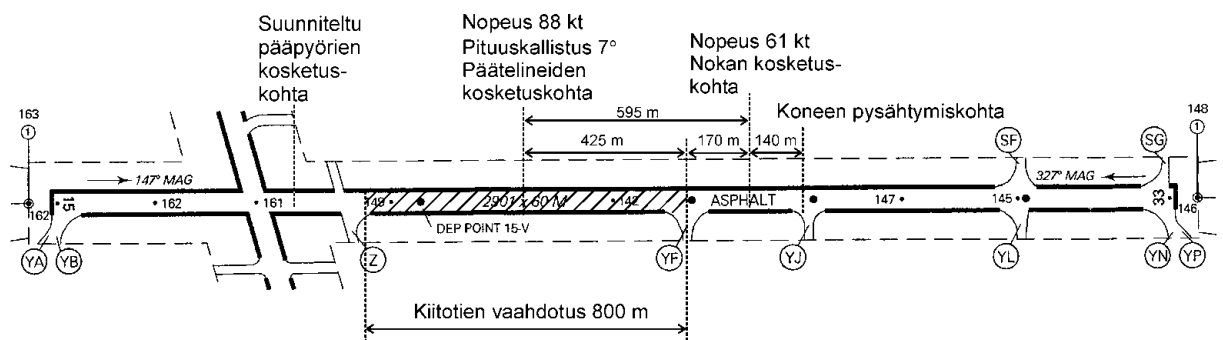
Kuva 2. Laskeutumisen vaiheet

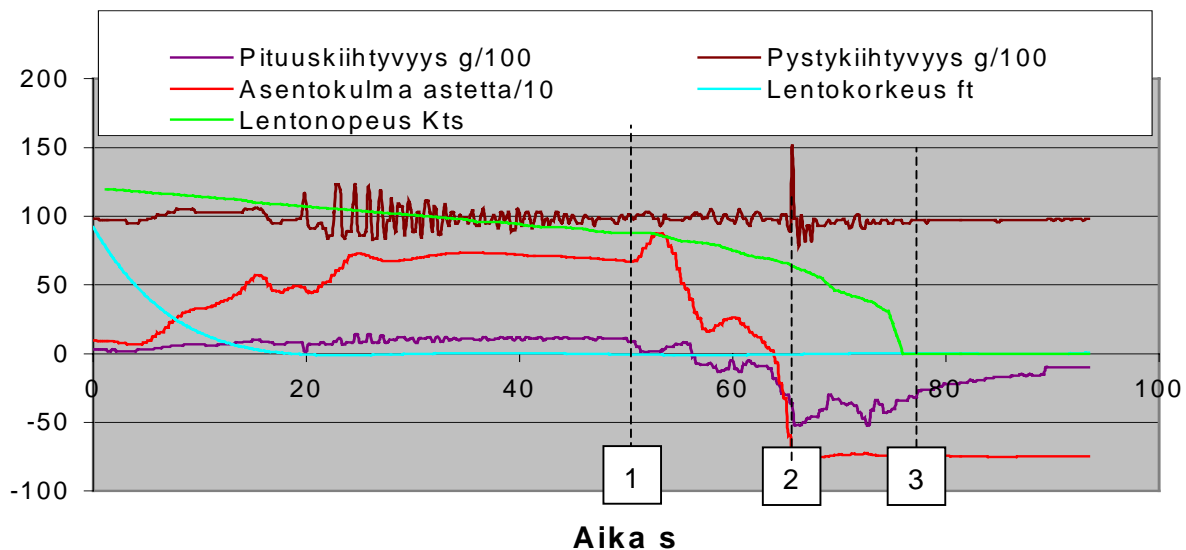
SSFDR:n tiedoista valittiin lennon suoritukseen nähden merkittävät parametrit allaolevan käyrästäön mukaisesti. Telineiden valitsinvivun asento tallentuu, mutta ylä- tai alalukitusta osoittavaa tietoa ei rekisteröidä tässä konetyypissä. Myöskään nokkatelineessä olevaa ns. maavaihtokytkimen (SQ switch) tilaa osoittavaa tietoa ei rekisteröidä. SSFDR:n rekisteröimiä parametreja voidaan näiltä osin pitää puutteellisina.

Kuva 4. Lennonrekisteröintilaitteen tiedot laskeutuessa

- 1 Paino pyörillä
- 2 Nokka maahan
- 3 Pysähtyminen
