## Tutkintaselostus

B7/2009L

# Moottoroitujen riippu- ja varjoliitimien yhteentörmäys Tuorlan kevytlentopaikan läheisyydessä 20.10.2009

### COLLISION OF A POWERED HANG GLIDER AND A POWERED PARAGLIDER NEAR THE LIGHT AVIATION AERODROME OF TUORLA ON 20 OCTOBER 2009

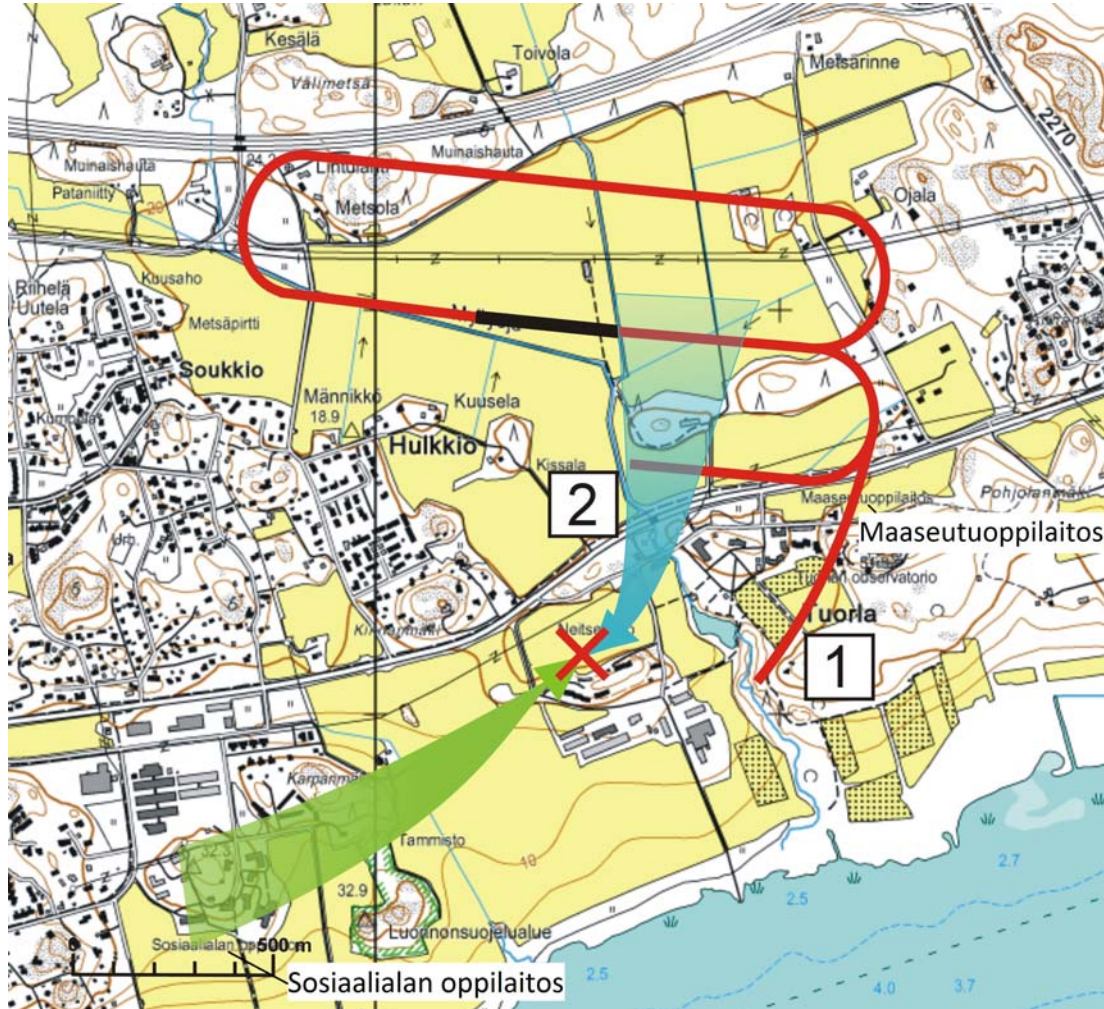
Riippuliitimen ohjaaja teki Kaarinan suunnasta palatessaan muutamia kaartoja sosiaalialan oppilaitoksen (Kuva 1) tienoilla ja jatkoi peltoaukean kohdalla suoraa lentoa kohti Tuorlan maatalousoppilaitosta. Lähestymisen aikana hän kertomansa mukaan etsi katseellaan varjoliidintä saamatta siitä näköhavaintoa. Ohjaaja oli rannetietokoneensa mukaan tullut 250 metrin korkeudella peltoaukean yläpuolelle. Hän arvioi lentäneensä noin 70 kilometrin tuntinopeudella törmäyksen tapahtuessa. Hän kertoi nähneensä vain punaisen välähdyksen etuoikealla juuri ennen törmäystä pystymättä enää kuitenkaan väistämään. Törmäyksen seurauksena riippuliidin joutui hallitsemattomaan lentotilaan oieten siitä itsestään. Todettuaan liitimensä olevan jälleen hallinnassaan ohjaaja huomasi, että moottori oli sammunut. Ohjaaja teki päätöksen lentopaikalle lentämisestä moottorin sammumisesta huolimatta. Hän ehti nähdä varjoliitimen putoamisen pellolle. Päästyään kentälle laskuun hän soitti hätäkeskukseen kello 17.22.

Kuva 1. Tuorlan kevytlentopaikka ja lentoreitit. Kiitotie on merkitty karttaan mustalla viivalla. Vihreä nuoli kuvaa riippuliitimen reittiä ja sininen nuoli varjoliitimen reittiä. Onnettomuuspaikka on merkitty punaisella ristillä. Lentoreitit on koostettu silminnäkijöiden ja ohjaajan lausuntojen perusteella. Saapumis- ja poistumisreitit nousu- ja laskukuvioon on numeroitu. Reitti 2 on ympäristöluvan mukainen, mutta ei lentopaikan ohjeistuksen mukaan suositella käyttöön. (KTJ/Oikeusministeriö/MML)

Laskukierrokseen liittyminen ja sieltä poistuminen tapahtuu lentopaikan eteläpuolella sijaitsevan Tuorlan maatalousoppilaitoksen yli tai sitä sivuten (Reitit 1 ja 2, Kuva 1). Haastattelujen perusteella kävi selville, että lentopaikan karttaan merkittyä laskukierroskuviota erityisesti lännessä pyrittiin noudattamaan hyvinkin tarkasti lähinnä meluvalituksesta johtuen. Päälekkäisten tulo- ja lähtöreittien osalta taas oli muodostunut käytäntö, jossa näiden reittien ilmatilaa oli oma-aloitteisesti levennetty vaaditun reittiviivan ehdottoman noudattamisen sijaan.

Lentopaikkaa käyttävät useantyyppiset lentolaitteet: ultrakevyet lentokoneet, moottoroidut liittimet sekä lennokit, joille on varattu oma ilmatilansa kenttäalueella. Toiminnalle on ympäristöluvan mukaisesti asetettu rajoituksia vuotuisen, viikoittaisen ja vuorokautisen käyttöajan, melun ohjearvojen ja asutuksen yllä lentämisen suhteen. Lisäksi Turun lentoaseman lähialue rajoittaa käytettävissä olevaa ilmatilaa, samoin läheinen voimalinja lentopaikan pohjoispuolella. Näistä tekijöistä johtuen on lentopaikan karttaan piirretty selkeästi punaisin viivoin pohjoinen laskukierros ja kaksi eteläistä poistumisreittiä, jotka on mainittu samalla myös tuloreitteinä painottaen niiden ehdotonta noudattamista. Molemmat reitit ovat yhteneviä tielle 110 saakka, josta reitti 1 suuntautuu eteläsuuntaan ja vähemmän suositeltu reitti 2 erkanee länteen kohti Hulkkion kylää ja sen meluherkintä aluetta. (Kuva 1)
