## Tutkintaselostus

L2012-07

# Helikopterin lento-onnettomuus sahauslennolla Juuassa 16.5.2012

OH-HZH

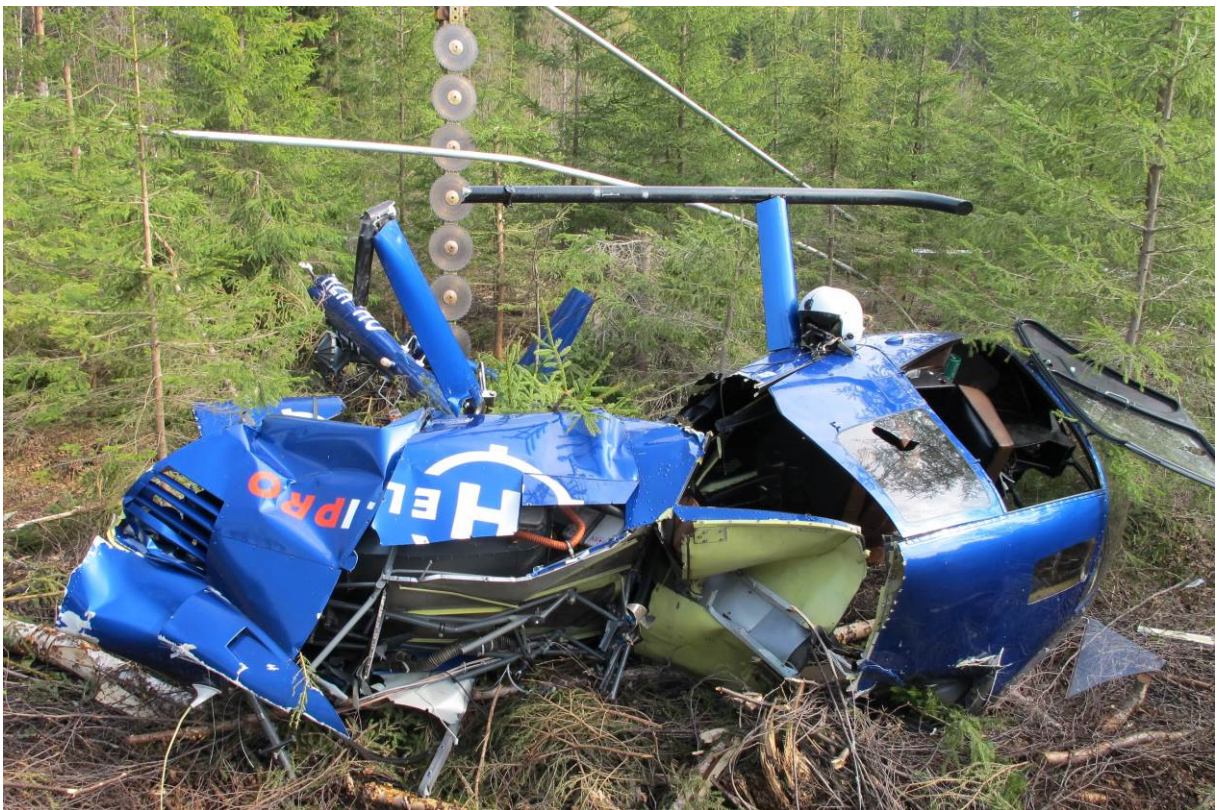
Pääroottorin vaihteiston kiinnityspukki oli murtunut (kansikuva). Pääroottorin vaihteisto, masto ja roottorinnapa olivat irronneet yhtenä kokonaisuutena (kuva 7). Toisessa lavassa oli sirkelinterän leikkaamat vauriot. Toinen lapa oli katkennut ja rikkoutunut moneen osaan.

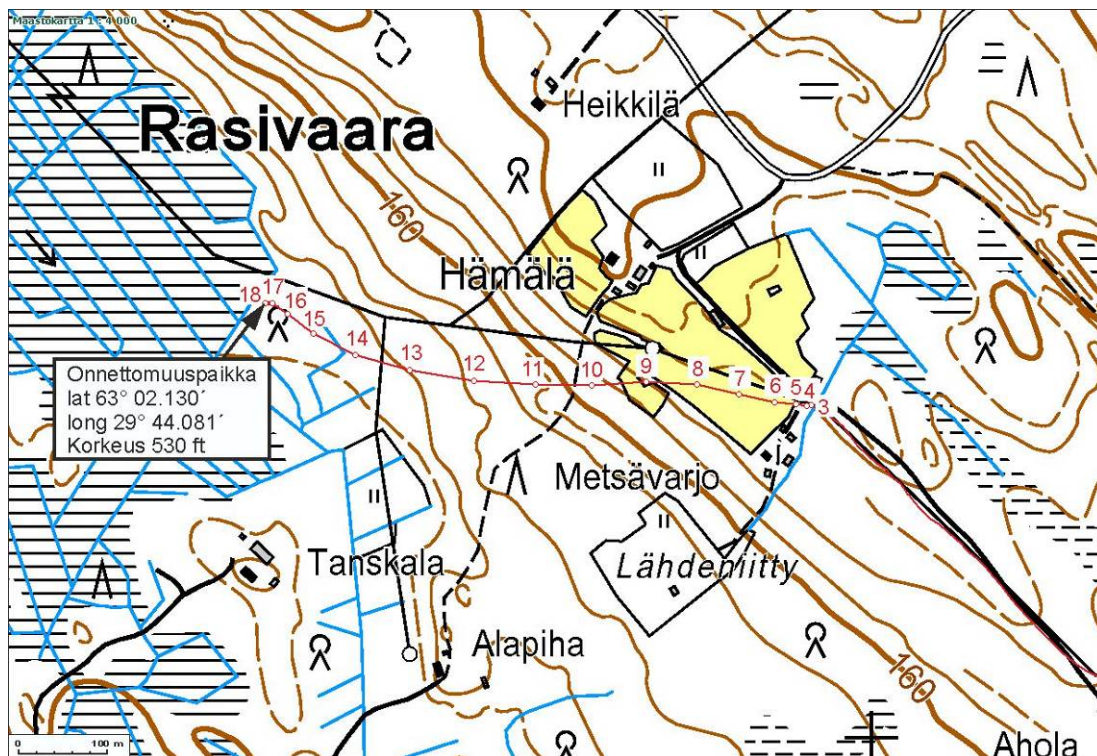
Kuva 1. Kartta lennon lopun vaiheista. Lentoreitillä olevat numerot ovat GPS-laitteen tallennuspisteitä. (Kartta: KTJ/Oikeusministeriö/MML.)

Rinteen keskiosalla nopeus hidastui ja lentokorkeuden aleneminen jatkui. Ohjaajan tarkkailemasta sähkölinjasta eroaa risteäviä sähkölinjoja (kuva 1). Noin 20 sekuntia ennen onnettomuutta 278 ft korkeudella maanpinnasta helikopteri lensi 23 knot nopeudella liu'ussa pystynopeuden<sup>4</sup> oltua -300 ft/min. Helikopterin nopeus hidastui edelleen ja liuku jatkui kiihtyvällä pystynopeudella. Suoalueen reunassa helikopterin nopeus oli 15 knot ja

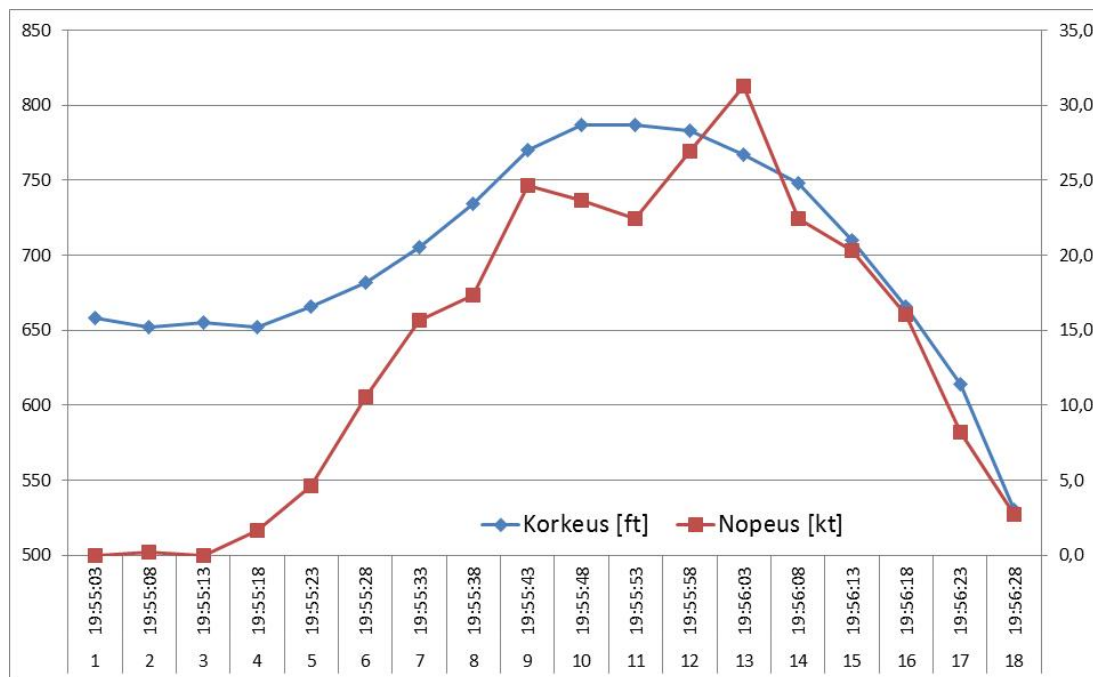
Kuva 2. GPS-tallenteen mukainen helikopterin korkeus ja nopeus lennon loppuvaiheessa. Tallennepisteiden väli on viisi sekuntia.

se vajosi pystynopeuden ollessa yli -600 ft/min. Sahan osuessa maahan helikopteri vajosi lähes pystysuoraan nopeudella -1000 ft/min ja jatkoi vajoamista hallitsemattomasti maahan asti.

Mitään poikkeavaa ääntä tai helikopterin heilahdusta ei ohjaaja havainnut. Pääroottorin alhaisen kierrosluvun ilmaisevan järjestelmän varoitusääntä ei lennon aikana kuulunut. Ohjaajan kertoman mukaan kaikki tuntui olevan kunnossa, mutta tuntui että teho ei riitä. Pyörrevirtaustilaan joutumisen välttämiseksi ohjaaja pyrki säilyttämään nousuvivun aseman ja ohjaamaan helikopteria ohjaussauvalla. Ohjaaja päätti pakkolaukaisun sijaan laskea sahan maahan. Sahan osuttua maahan ohjaaja menetti helikopterin hallinnan. Helikopteri törmäsi maahan ja tuhoutui täysin.

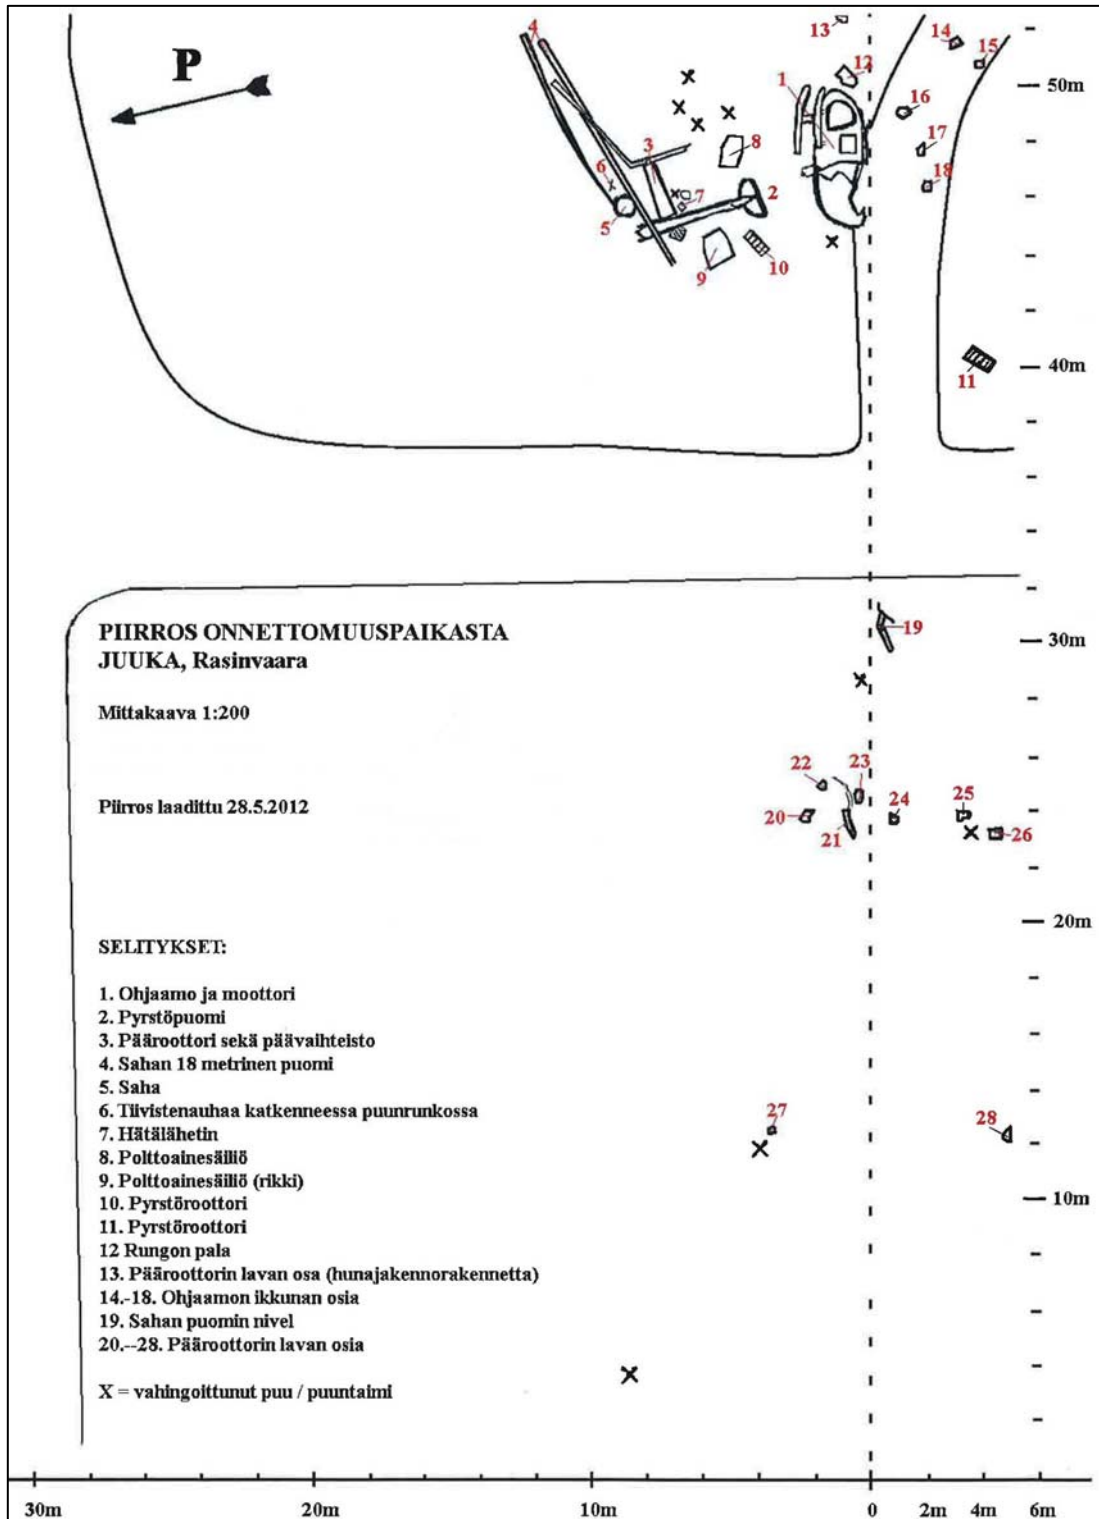
Kuva 5. Onnettomuuspaikkapiirros. Maastossa olleiden metsäkoneen ajourien reunat on merkitty piirrokseen yhtenäisellä viivalla. (Lähde: poliisi.)

Sahan osuttua maahan helikopteri oli kallistunut taaksepäin tulosuuntaansa ja kaatunut oikealle kyljelleen.

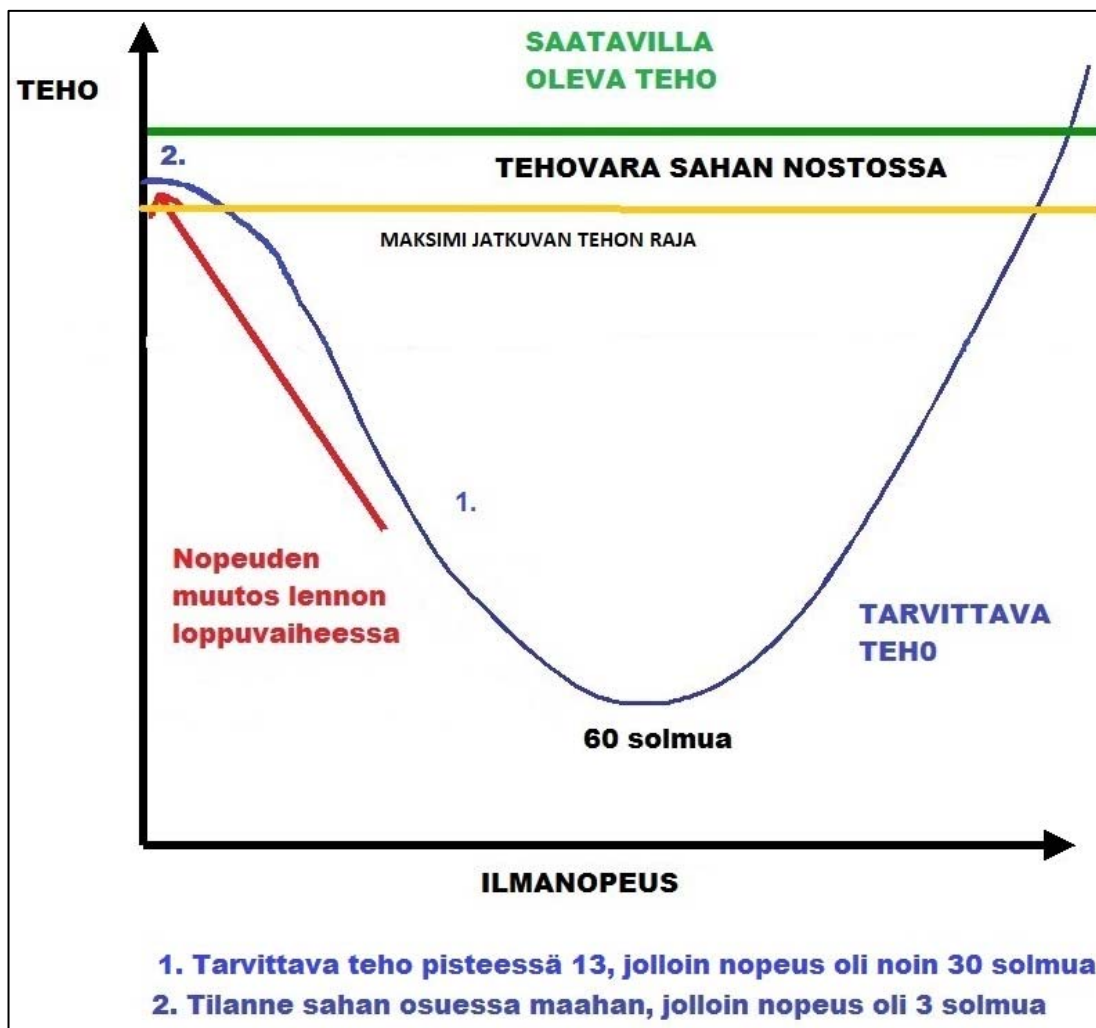
Kuva 10. Periaatekuva helikopterin tehontarpeesta ilmanopeuden funktiona.

Hidastaakseen liukua tai asettaakseen helikopterin jälleen vaakalentoon ohjaaja ohjasi ohjaussauvalla helikopterin nokkaa ylöspäin (pisteet 13–14). Tehoasetus pysyi todennäköisesti edelleen muuttumattomana. Nokan nostaminen pienensi hetkellisesti helikopterin vajoamista, mutta samanaikaisesti helikopterin nopeus hidastui ja lentotilan säilyttämiseen vaadittava tehontarve kasvoi. Helikopteri jatkoi vajoamista kiihtyvällä nopeudella. Tässä vaiheessa (piste 15) sahan pakkopudotus olisi helikopterin kevetessä todennäköisesti mahdollistanut ohjausteknisesti oikeaoppisen ylösvedon suorittamisen.

Ohjaaja seurasi suurimman osan ajasta helikopterin alla riippuvaa sahaa sekä vieressä kulkevaa sähkölinjaa eikä tämän vuoksi havainnut ajoissa helikopterin kiihtyvää vajoamista. Rinteen alaosassa maaston tasaantuessa ohjaaja todennäköisesti havaitsi helikopterin vajoavan. Ohjaaja joutui hämmentävään tilanteeseen ja tulkitsti vajoamisen johtuvan tehonmenetyksestä tai omaan virtaukseen (pyörrevirtaustila) joutumisesta. Todettuaan helikopterin vajoavan ohjaaja siirsi katseensa hetkeksi ohjaamoon ja mittaritauluun, mutta ei havainnut mitään normaalista poikkeavaa. Helikopteri oli tuolloin jo niin matalalla, ettei ohjaaja maastoesteistä johtuen kyennyt lisäämään nopeutta laskemalla nokkaa eikä pyörrevirtaustilan pelossa nostanut nousuvipua lisätäkseen tehoa.

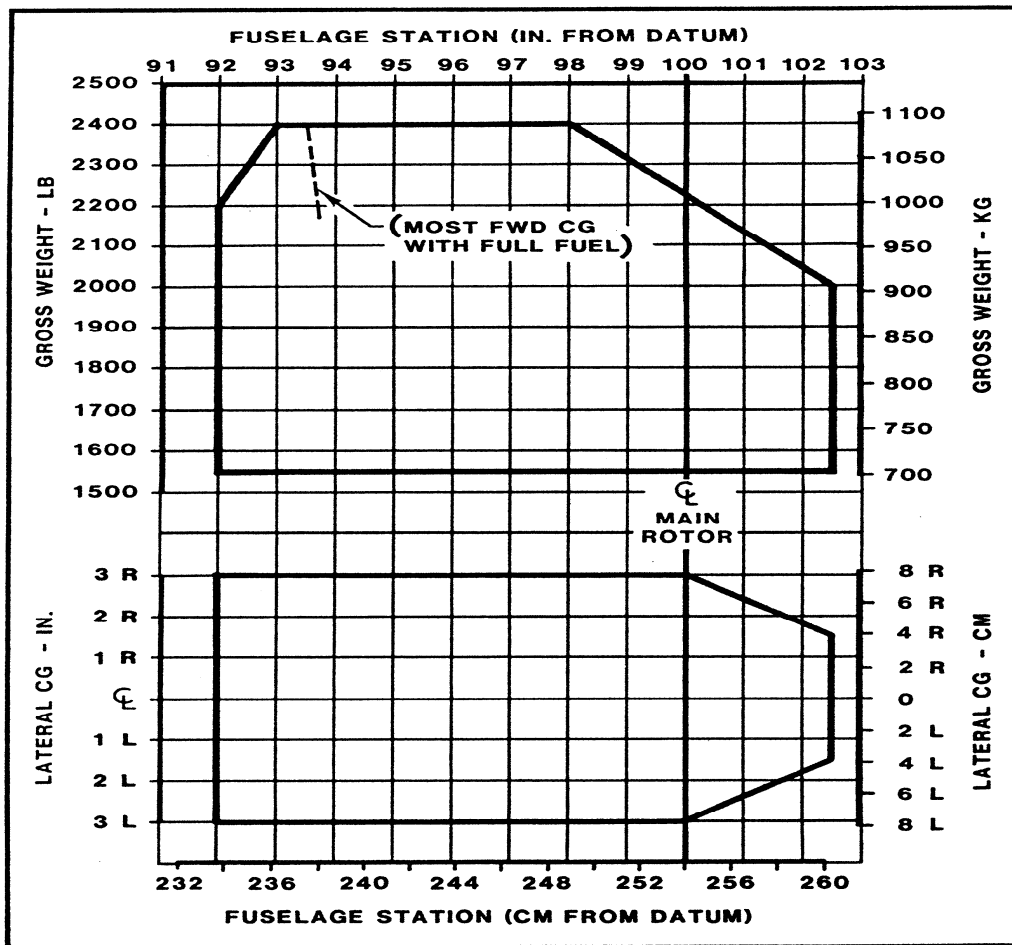
Kuva 2. Onnettomuushelikopterin Robinson R44 Astro:n painopistekuviio.  
(Lähde: lentokäsikirja (POH).)

Arvioidun lentoonlähtöpainon (painavampi saha) 2210 lb mukainen painopistealueen takaraja noin 101,00. Oikean taulukon mukainen (kuva 2 seuraavalla sivulla) takaraja on noin 100,00.
